# 野川サイクリング道路のアスファルト舗装損傷について 原因調査を行いました

狛江市は、令和5年8月から10月にかけて発生した野川サイクリング道路のアスファルト舗装損傷について、関係機関と連携して、発生原因調査を実施しました。

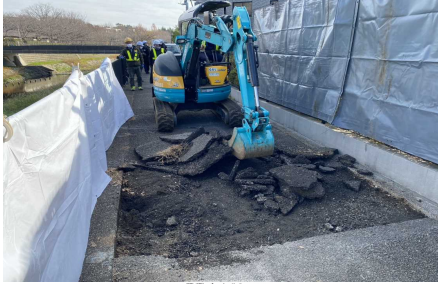
開削状況

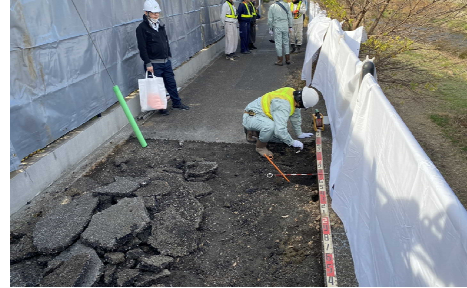
路盤等の確認状況

- 開削した約14mの範囲にわたり、路面と護岸の境界部に深さ約60～約150cmの緩み・抜けがあったこと
- 探針の結果、緩み・抜けは護岸の緑化ブロック方向に発生しており、鉛直方向には発生していないこと
- 護岸背面の吸出防止材の一部が劣化・損傷し、緑化ブロック部から土砂が流出しており、抜けが確認された箇所では、路面から差し込んだ計測機器が見通せる状態であること

なお、今回の調査において緩み・抜けが確認された箇所においては、東京都が吸出防止材の損傷部分を補修しており、安全を確保しております。

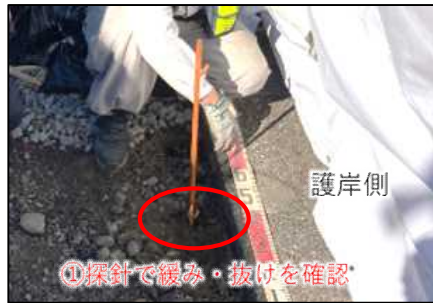
探針の状況  
(野川サイクリング道路上より)

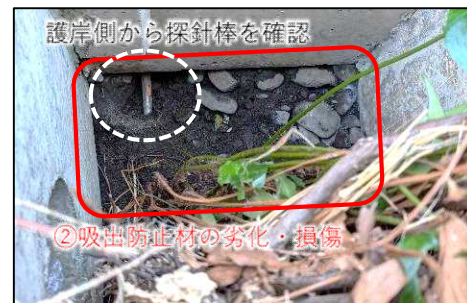
探針の状況  
(護岸の緑化ブロック側より)

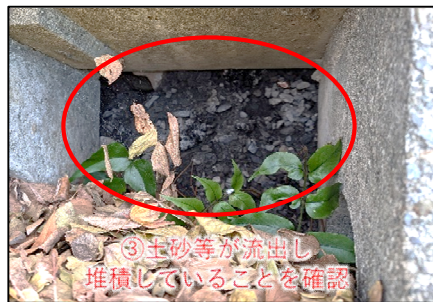
護岸の状況  
(護岸の緑化ブロック側より)

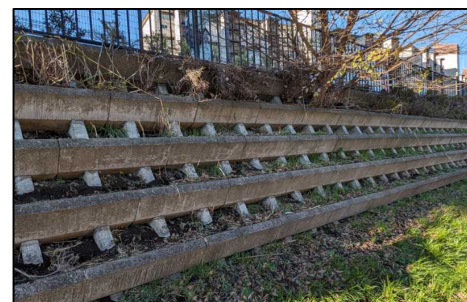
護岸の状況  
(護岸の緑化ブロック側より)

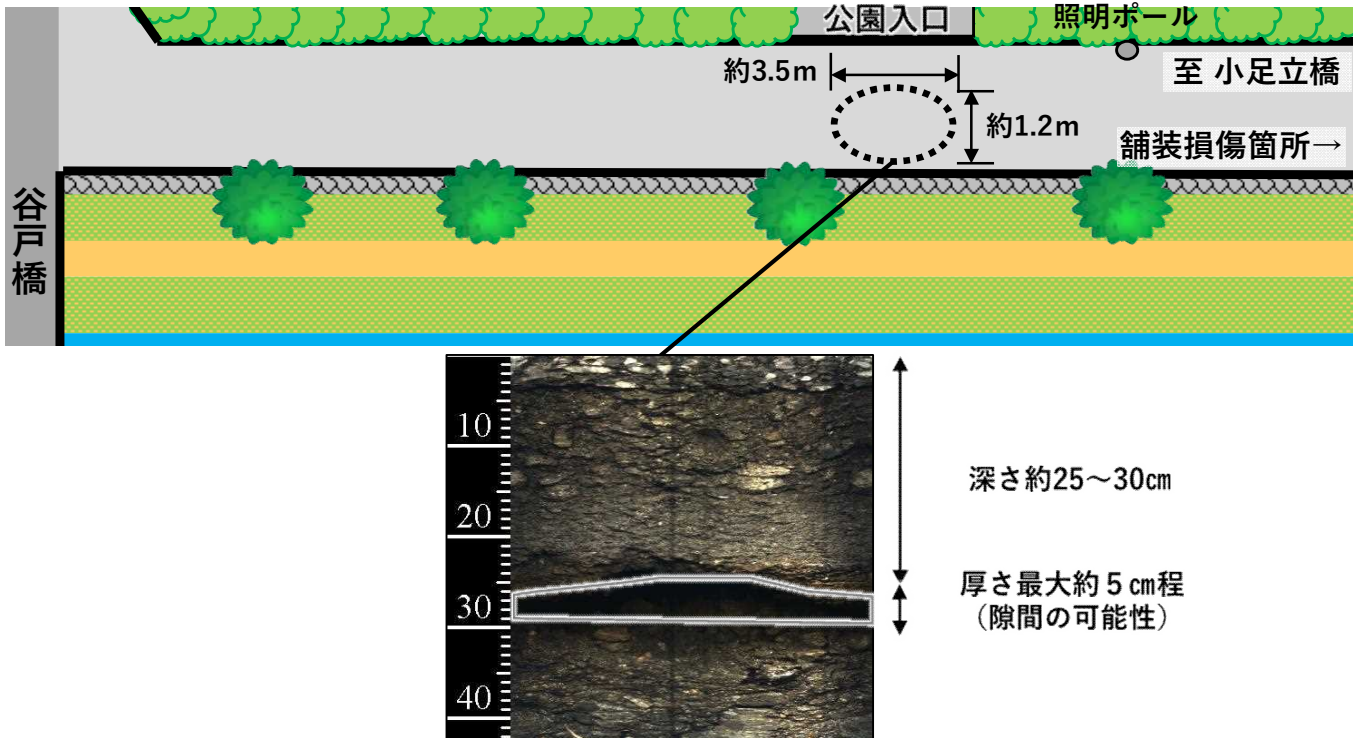
○スコープカメラによる確認の結果、谷戸橋付近に  
深さ約25～30cm、厚さが最大約5cm程（最大約3.5m×1.2m程度の広がり）  
の軽微な隙間の可能性がある場所を1箇所確認しました。

なお、確認された隙間は、局所的かつわずかな隙間であり、路面の変状も確認されていないため、歩行者等の通行に直ちに支障があるものではなく、本調査を受けた東京都が舗装を開削し、状況を確認したうえで、東京都において適切に舗装が復旧されました。
