陥没・空洞箇所の実況及びシールドトンネル工事の状況等に関する

オープンハウスの資料

【陥没・空洞箇所の実況】

令和6年6月1日

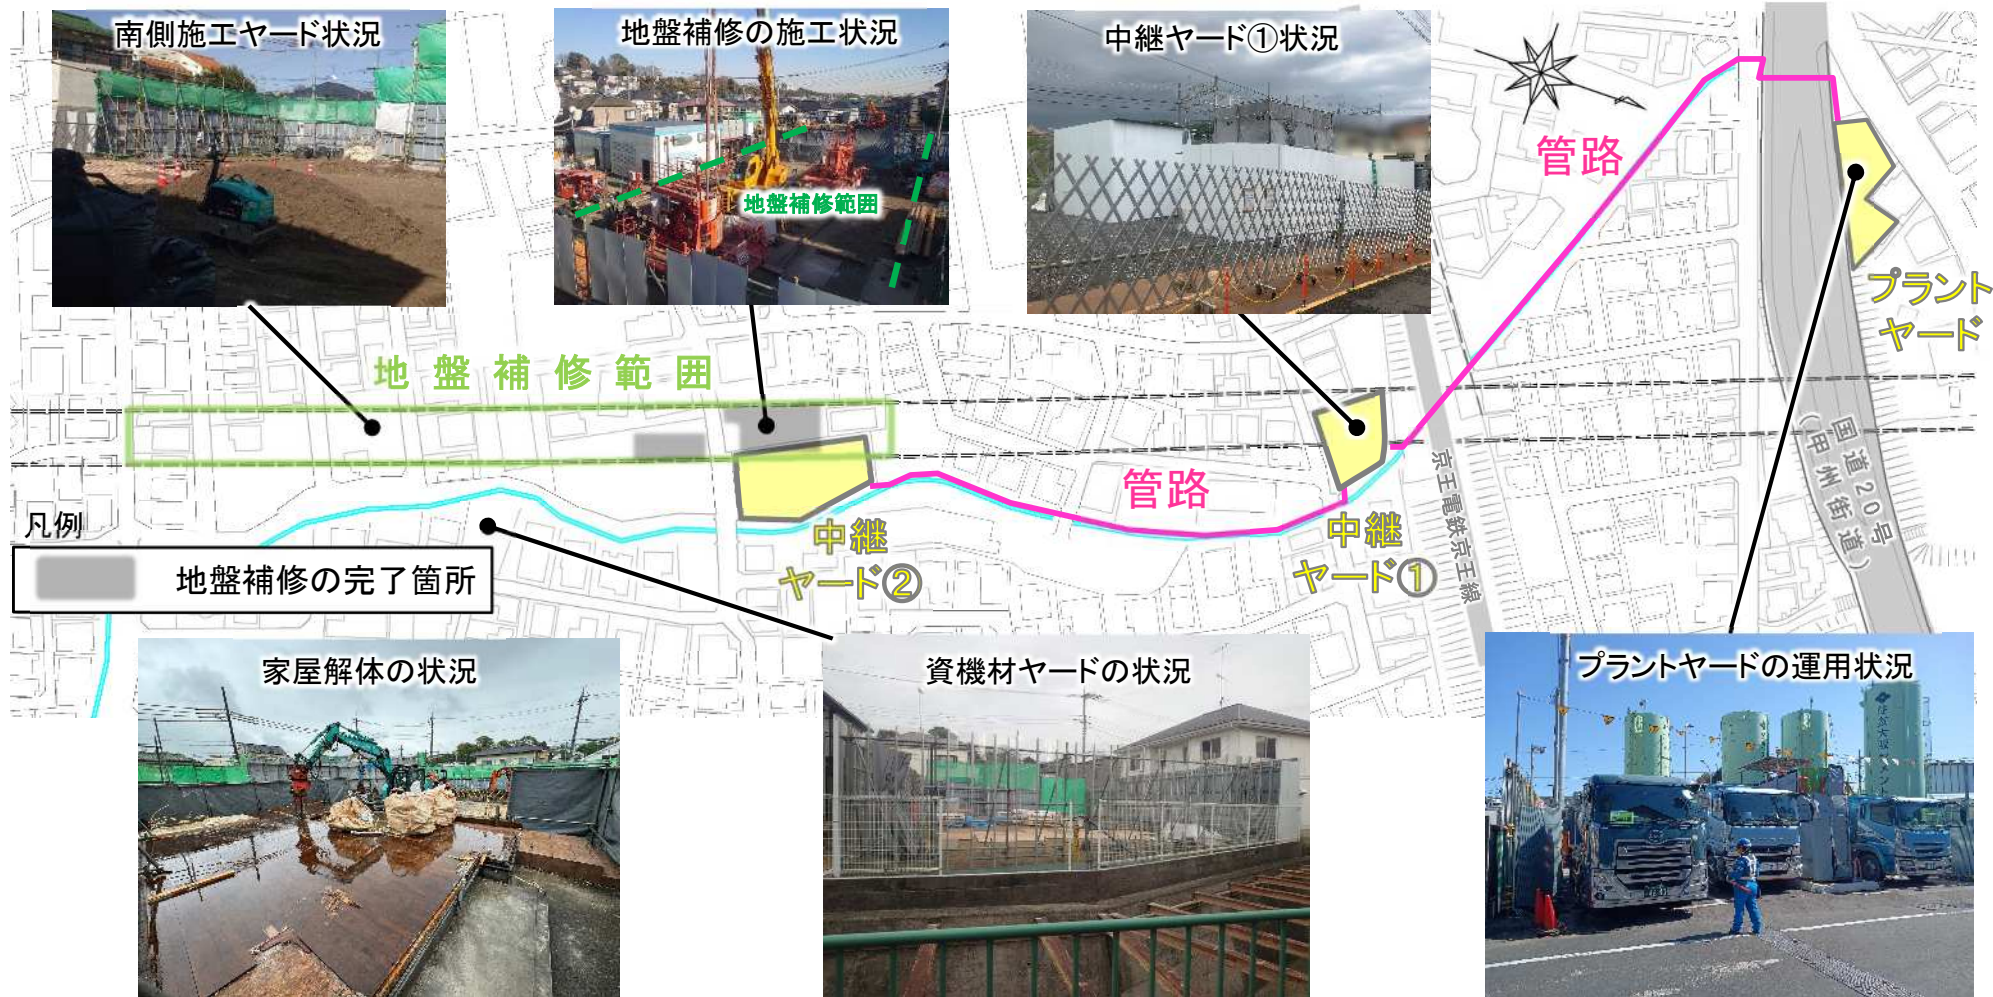
- 令和5年8月から地盤補修に着手し、地盤改良体約220本のうち概ね2割※の造成が完了しています。
- 地盤補修範囲の仮移転・買取の対象は約30件で、現在までに17件※の家屋解体が完了しています。
また、資機材ヤードにおいても家屋解体を引き続き行っていきます。
- 仮移転・買取について、引き続きお願いさせていただいております。
- 地盤補修後の土地利用について、地盤補修後にお住まいになる皆さま、地盤補修範囲周辺にお住まいの皆さまのご意見をお聞きし、自治体と調整しながら、検討を進めてまいります。

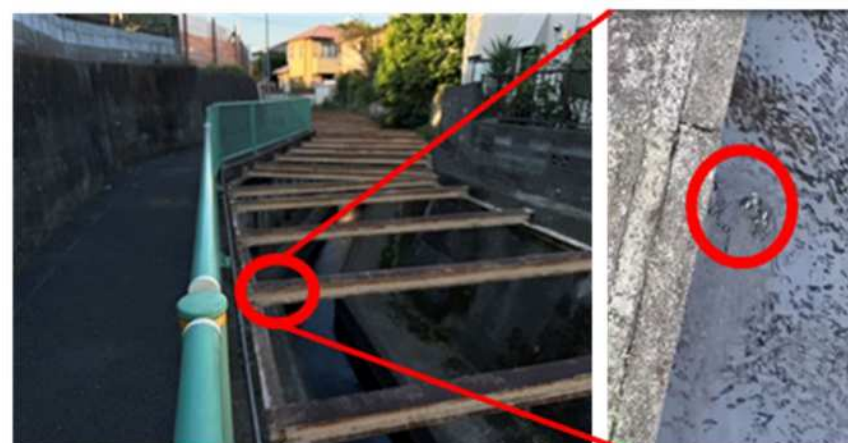
気泡の発生状況(11/2)

- 令和5年11月2日の地盤補修工事の改良体造成作業中に入間川において発生した気泡について、周辺環境への影響を確認するため、地盤補修に関する削孔・造成作業については一時中止しました。
- 調査結果を踏まえ、気泡の発生原因と今後の対応等についてとりまとめました。

- これまでの調査結果から、入間川から発生した空気は周辺環境へ影響を与えるものではないことを有識者に確認しています。
- また、気泡の発生原因（推定メカニズム）についても有識者に確認しています。
- 今後も、地盤改良体の造成作業時に、削孔穴から空気が漏出する可能性はありますが、引き続き、周辺環境のモニタリングを継続し、安全を確保しながら進めてまいります。
- また、地盤補修に関する削孔及び造成作業の実施にあたっては、地域にお住いの皆さまの安全・安心確保に向け、以下の取り組みを実施しています。

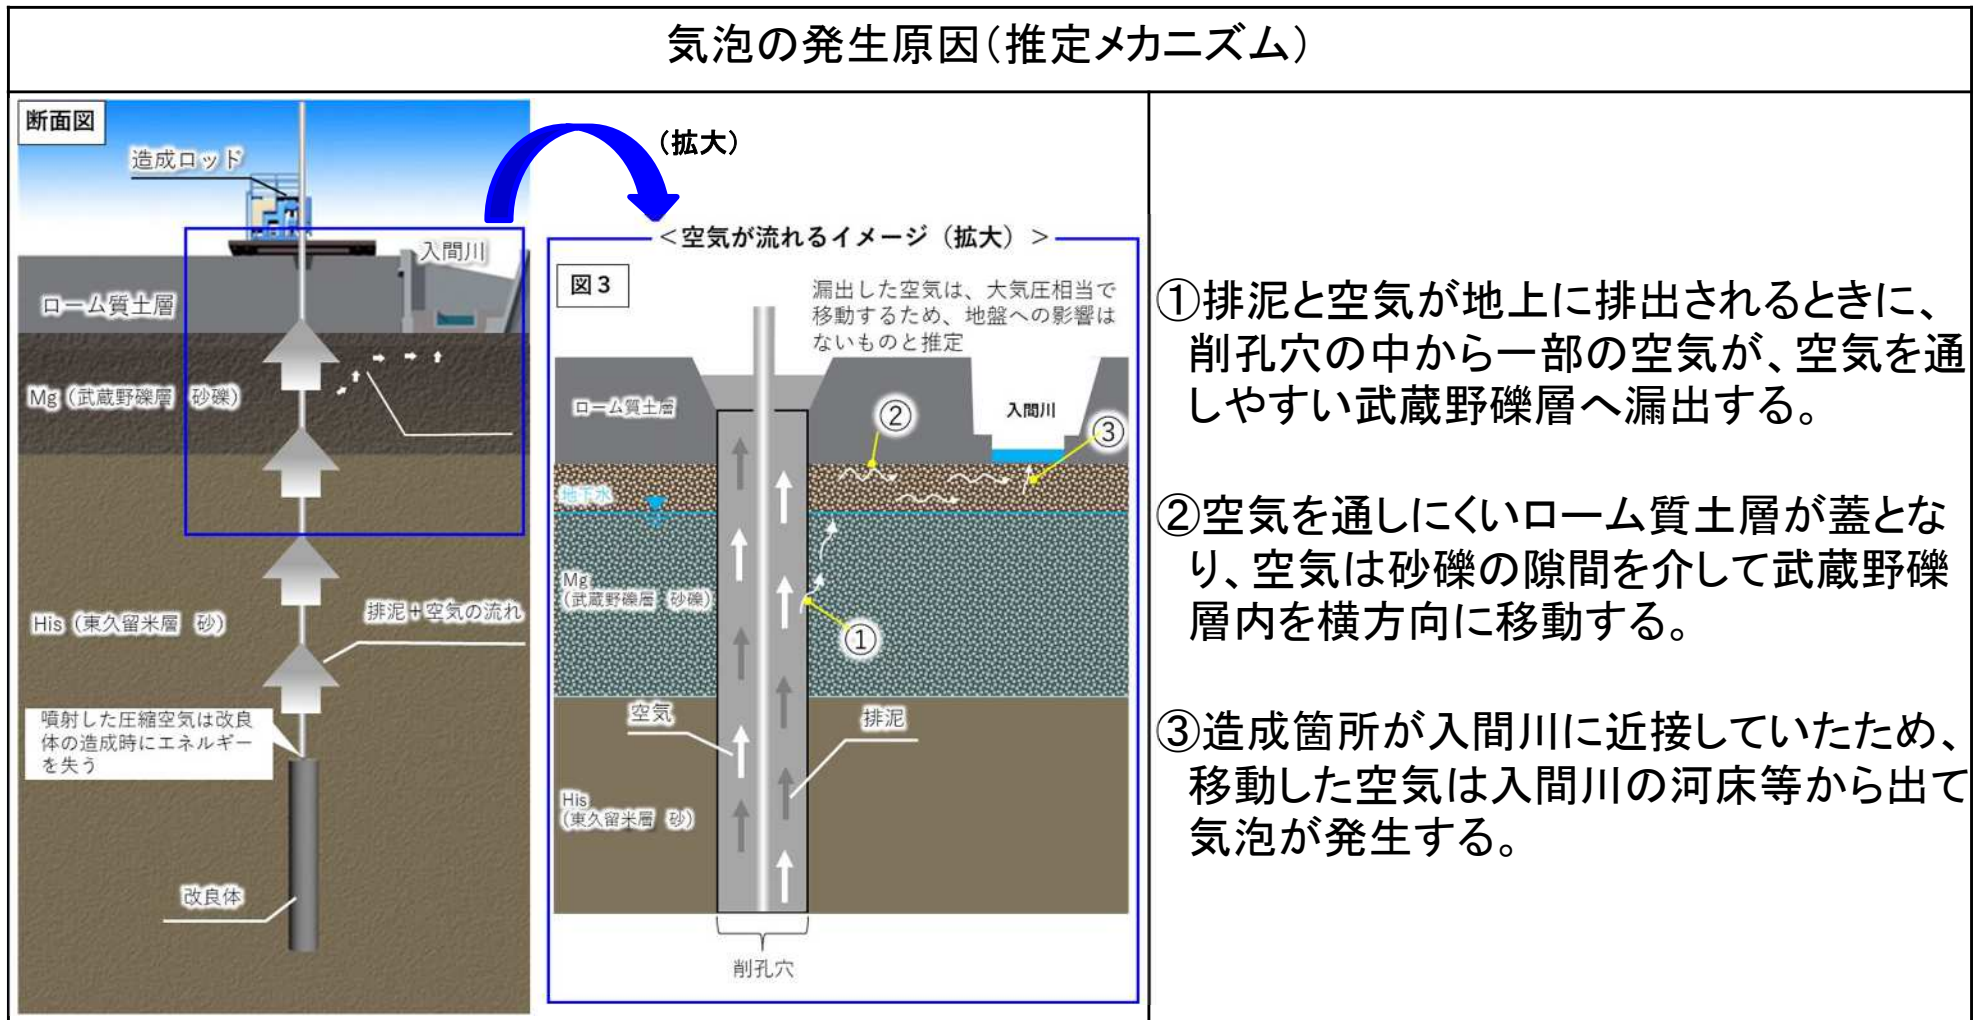
- 本工法で使用した空気は、削孔穴を上昇し排泥とともに排出されますが、下表の①～③のメカニズムで気泡が発生したものと推定しています。（図3）
- また、削孔穴から漏出した空気は圧力が減少しており、大気圧相当で移動するため、地盤への影響はないものと推定しています。

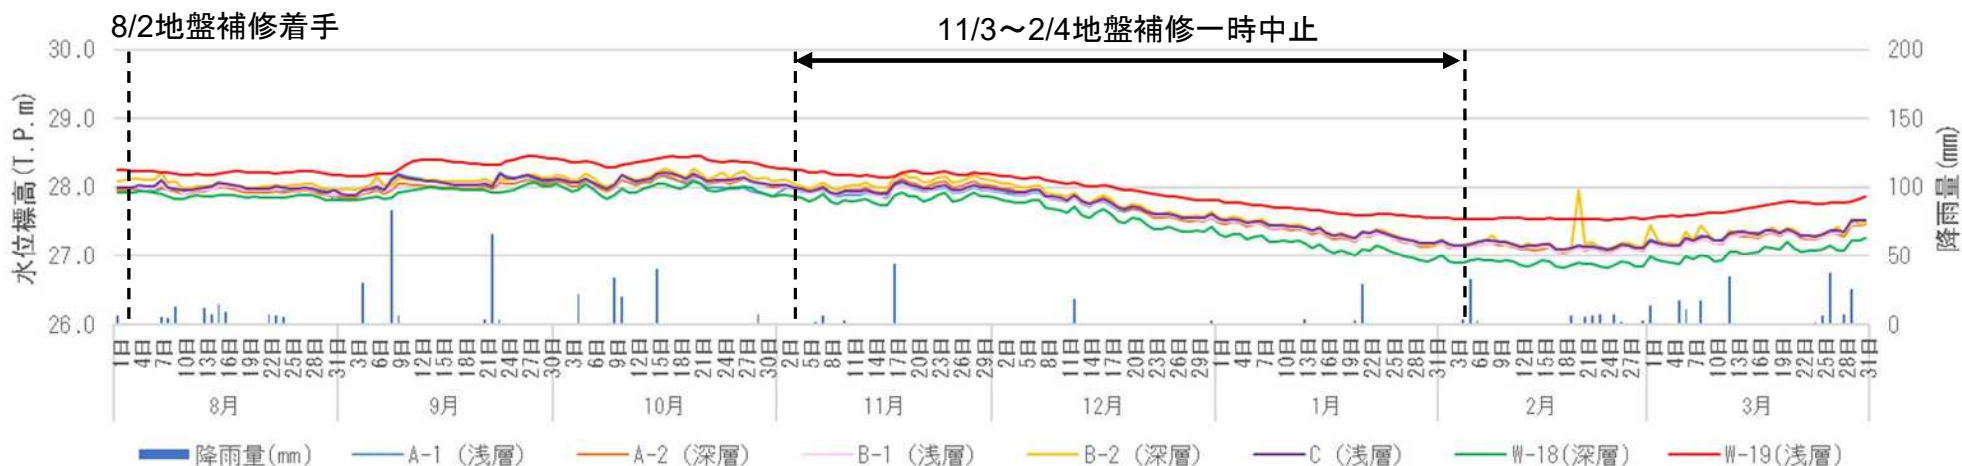
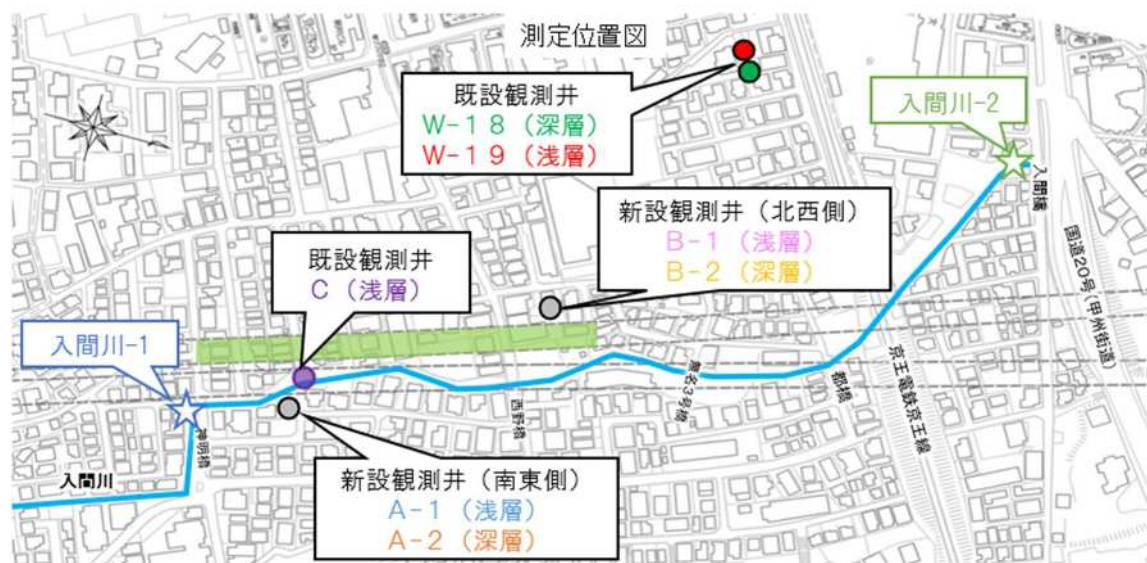
地下水モニタリング結果(地下水位)

- 地盤補修範囲近傍の地下水位は、造成作業中の一時的な変動を除き、周辺の地下水位(W-18(深層)及びW-19(浅層))と同じ傾向であるため、地盤補修は地下水位へ影響を与えていないものと考えられます。
- 観測井B-2の地下水位は、令和6年2月20日に近傍で造成作業を行った際に一時的に上昇したのと考えられますが、翌日には元の水位に戻っています。

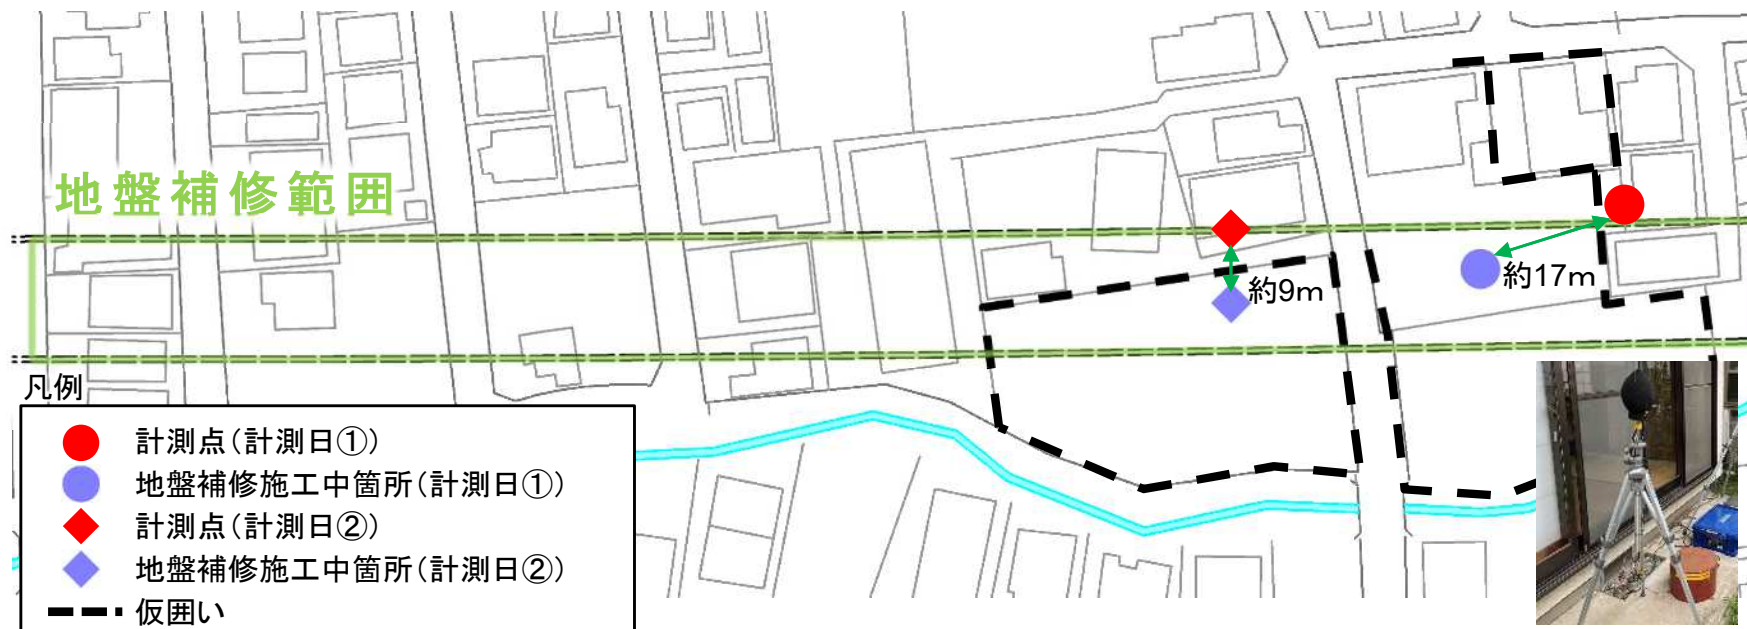
測定状況

- 地盤補修施工中の振動・騒音レベルについて、測定を実施しました。
- 削孔・造成時の振動・騒音レベルについては、それぞれ48～51dB、60～64dBであることを確認しました。
- 引き続き、振動・騒音の測定を実施し、振動・騒音対策の効果を検証していきます。
