地盤補修の施工状況等に関する

オープンハウスの資料

【地盤補修の施工状況】

令和7年12月20日

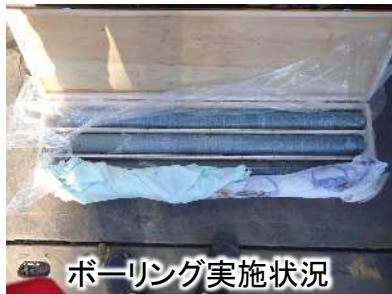
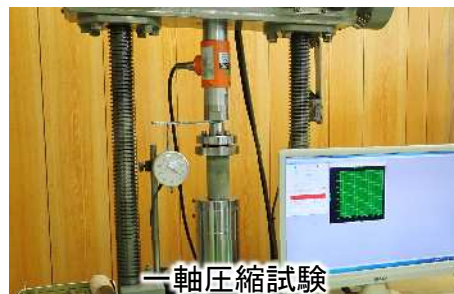
ボーリング実施状況

一軸圧縮試験

ボーリングにて採取したコアで一軸圧縮強度試験を行い、地盤改良体が必要とする強度(3MN/m<sup>2</sup>以上)を確保していることを確認しています。

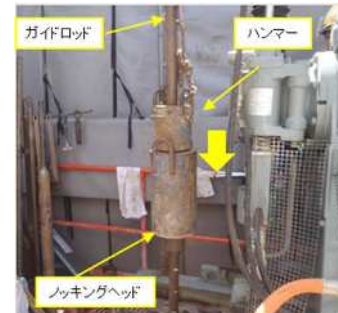
実施状況

地盤改良体で標準貫入試験を行い、N値50相当であることを確認しました。

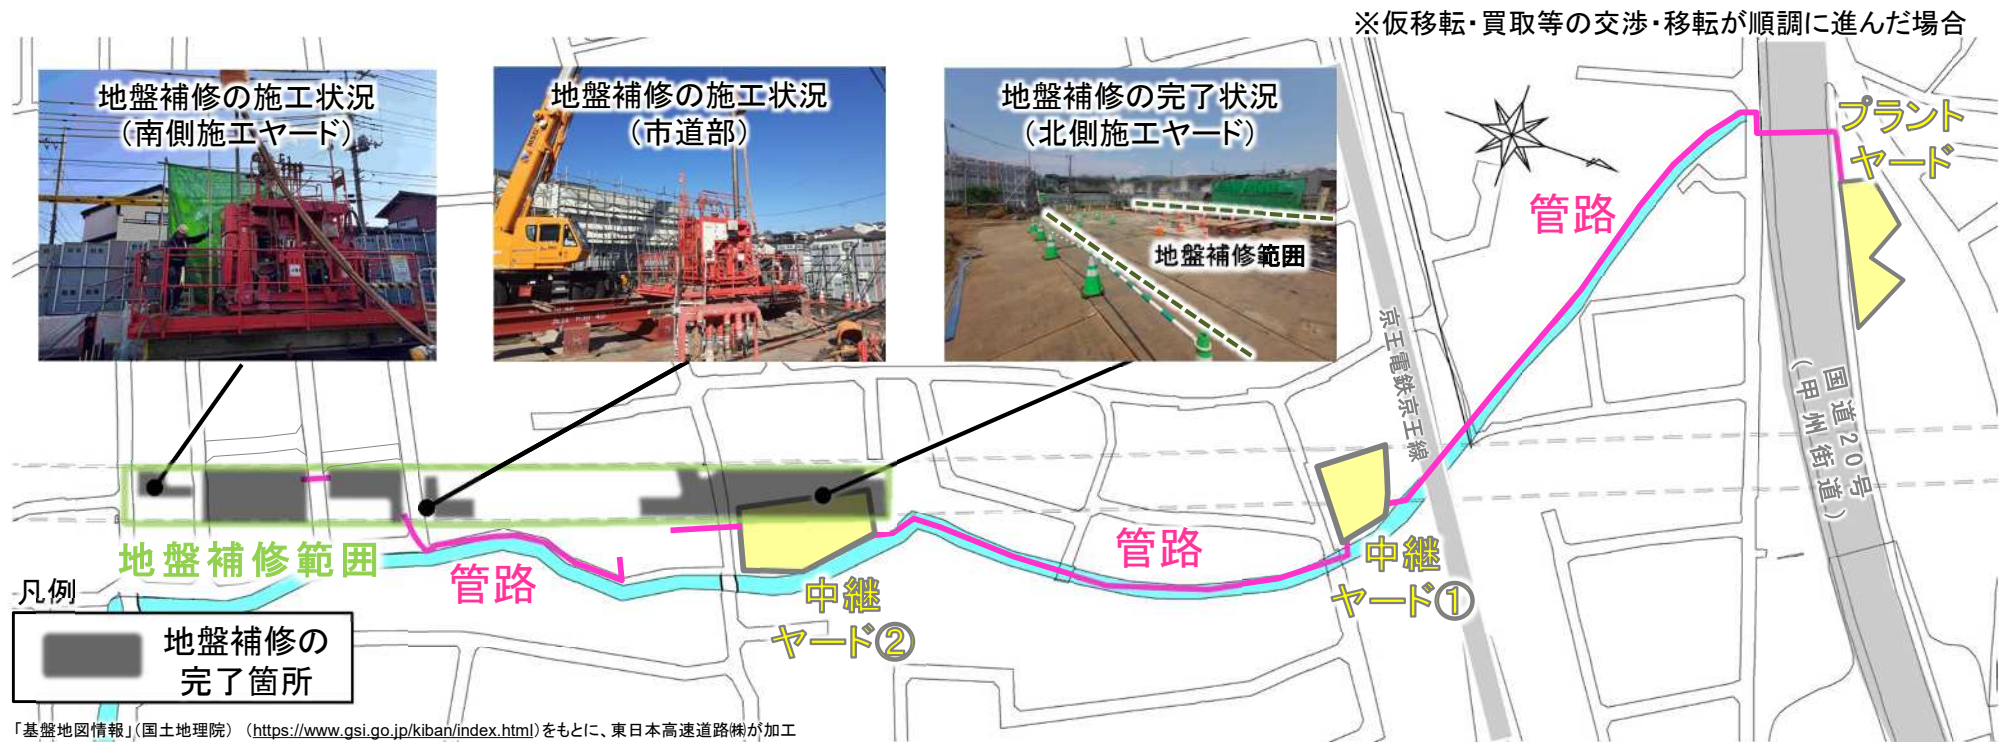
- 令和5年8月から地盤補修に着手し、地盤改良体約220本のうち概ね6割の造成が完了しています。
- 地盤補修範囲の仮移転・買取の対象は約30件で、現在までに26件の家屋解体が完了しています。
- 地盤補修後の土地利用については、地盤補修後にお住まいになる皆さま、地盤補修範囲周辺にお住まいの皆さまのご意見をお聞きし、自治体と調整しながら、検討を進めてまいります。

- 令和6年12月のオープンハウスにて「令和4年12月の準備工事着手から概ね2年程度を想定していた地盤補修工事の期間は、1年程度延長となる見込み※」とお知らせしておりましたが、現在の家屋解体や地盤補修の進捗状況を踏まえ、地盤補修工事の期間は更に1年程度延長となる見込み※です。
- 引き続き、地盤補修範囲にお住まいの皆さまへは丁寧に仮移転・買取についてお願いさせていただき、責任を持って地盤補修を実施してまいります。

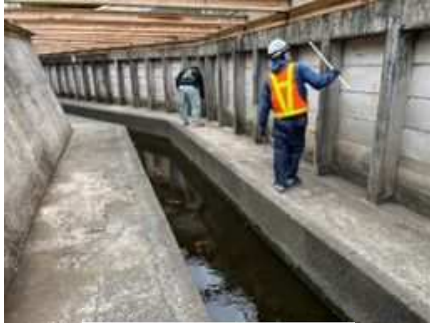
変状調査(点検)

○点検と測量の結果、気泡の発生前後で、造成作業実施箇所周辺や河川管理施設、地表面に特段の変状は確認されませんでした。

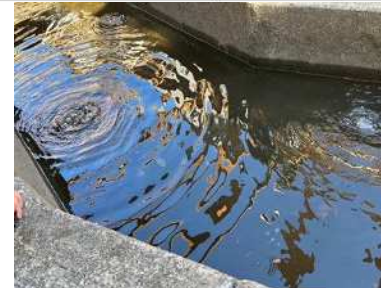
気泡発生状況

- 令和5年11月2日の地盤補修工事の改良体造成作業中に入間川において発生した気泡について、周辺環境への影響を確認するため地盤補修に関する削孔及び造成作業を一時中止し、気体調査等を行いました。
- 気泡が発生した原因や発生した空気が周辺環境へ影響を与えるものではないことを有識者に確認し、令和6年2月5日から地盤補修に関する削孔及び造成作業を再開しています。

○河川内の水質調査の測定値は、気泡発生箇所の上流側と下流側を比較しても大きな変化はありませんでした。

※河床の泥分等が巻き上げられ、一時的に気泡発生中の数値が上昇したものと推定しています。

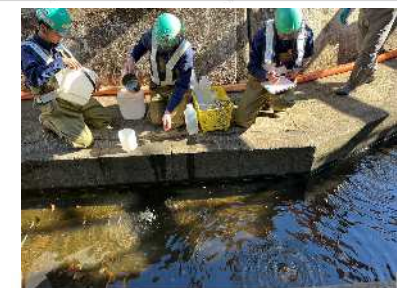
調査実施状況(水質調査)

○また、有識者へ結果を報告し、発生した気泡が河川の水質に影響を与えていない事を確認しています。

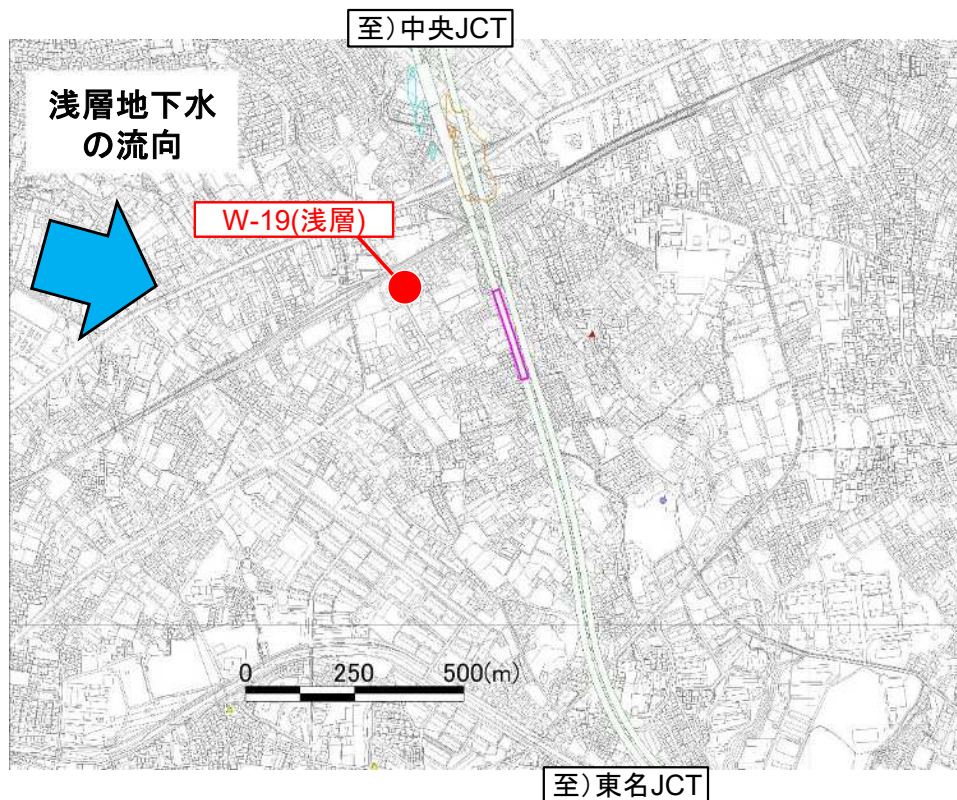
○地盤補修に伴う地下水水位変動は、地盤補修範囲を透水係数ゼロ(地下水を通さない構造)として3次元浸透流解析を行い、その結果、浅層地下水で10cm未満、深層地下水で20cm程度と予測しています。

・浅層地下水水位の変動量は10cm未満と予測しています ※1

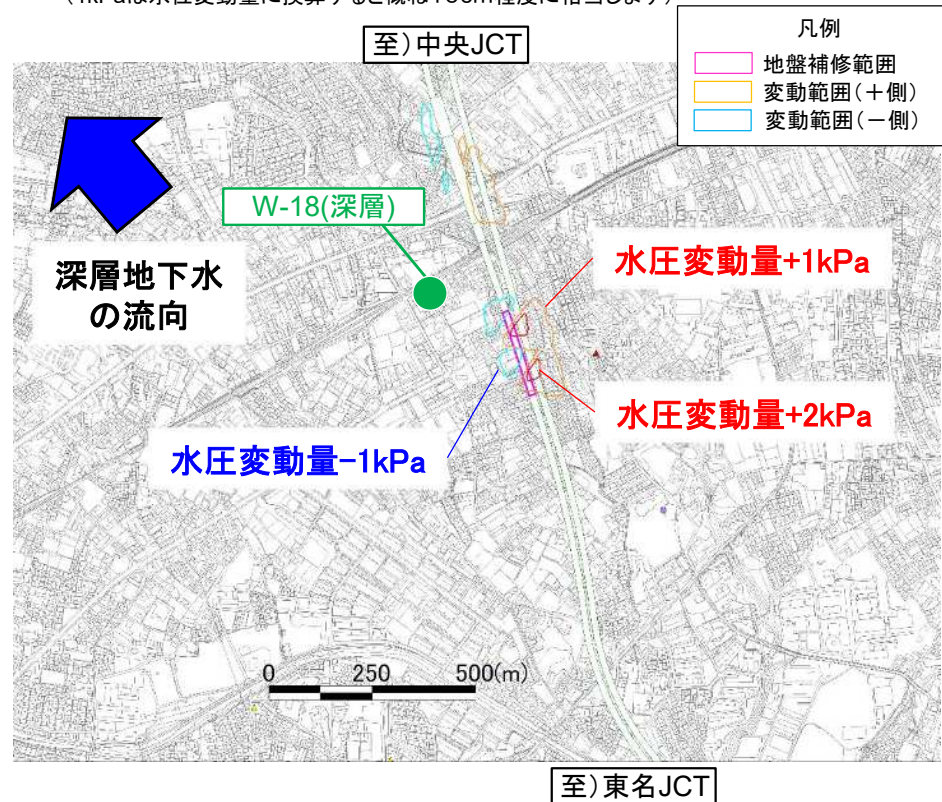
・深層地下水水位の変動量は20cm程度と予測しています ※2

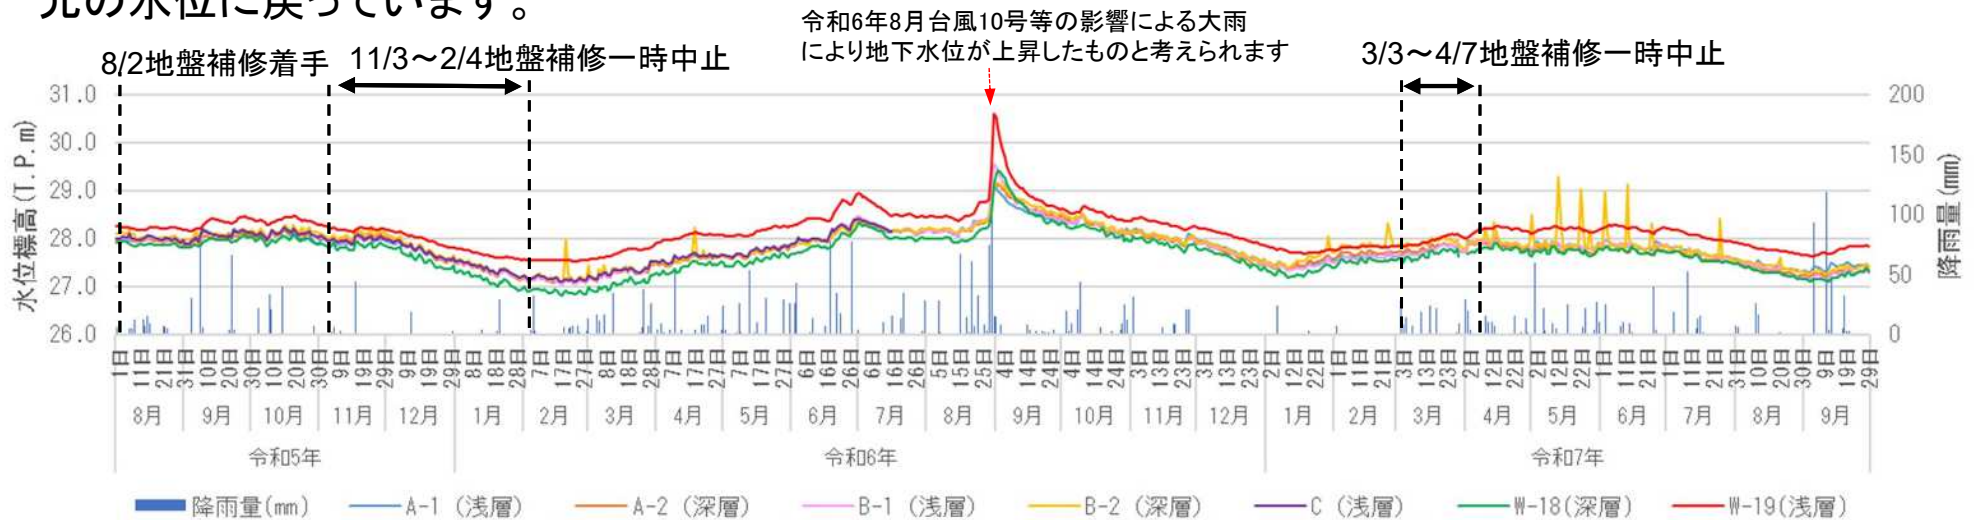
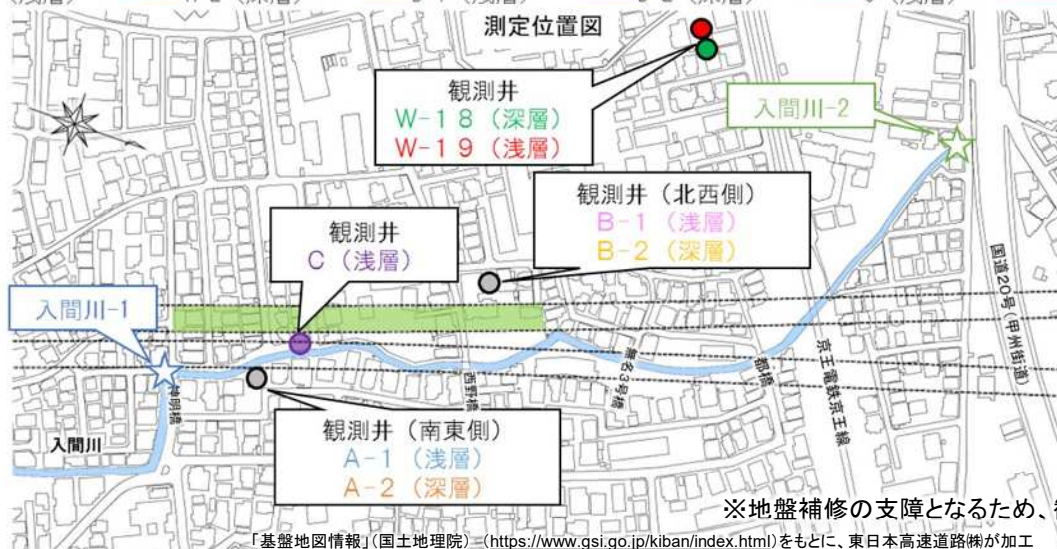
- 地盤補修による地下水への影響を確認するため、1回/日地下水位のモニタリングを実施しています。
- 地盤補修範囲近傍の地下水位は、造成作業中の一時的な変動を除き、周辺の地下水位(W-18(深層)及びW-19(浅層))と同じ傾向であるため、地盤補修は地下水位へ影響を与えていないものと考えられます。
- 観測井B-2の一時的な水位上昇は、近傍で造成作業を行った影響と考えられますが、造成完了後には元の水位に戻っています。
