地盤補修の施工状況等に関する

オープンハウスの資料

【シールドトンネル工事の状況等】

令和7年12月20日

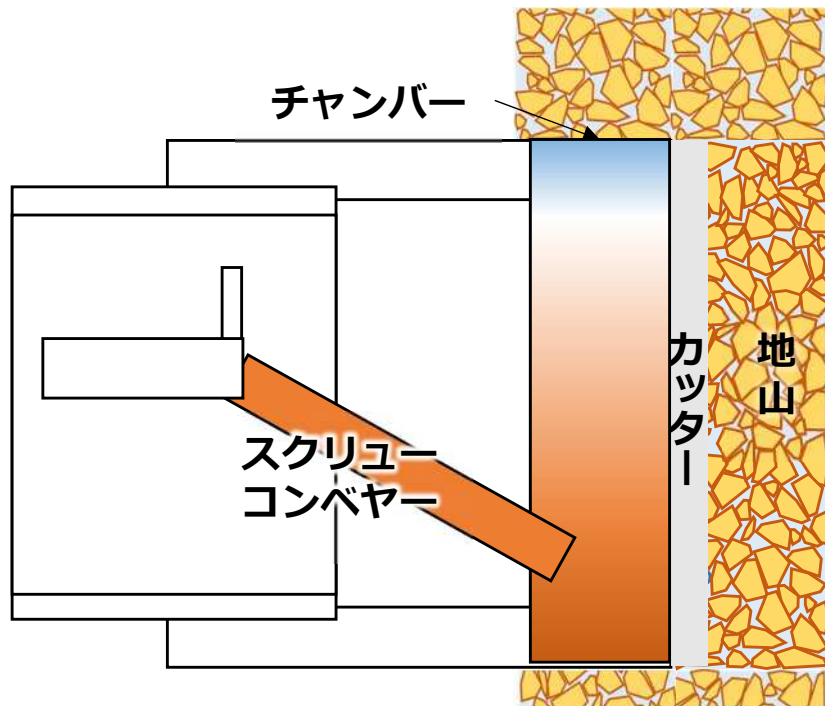
- 夜間の停止中に削った土と添加材が分離
- 下部に土砂がたまり、土が締め固まってしまった
- 翌朝、カッターが回らなくなってしまった

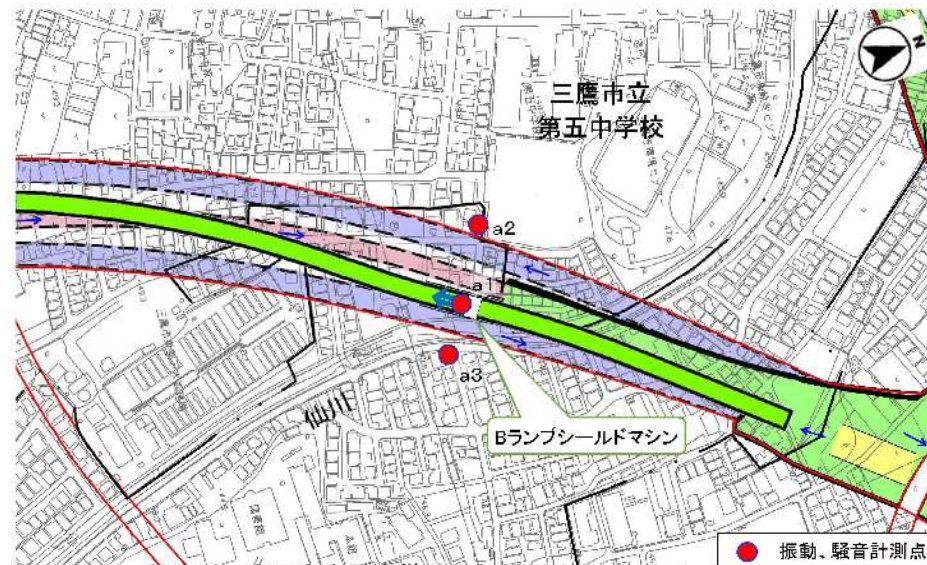
【令和7年5月28日(水) シールドマシン位置図】

- 振動レベル、騒音レベル、低周波レベルについて停止中と掘進中で明確な差異は確認されませんでした。

a1		a2		a3	
	停止中 最大	掘進中 最大	停止中 最大	掘進中 最大	停止中 最大	掘進中 最大
振動レベル L <sub>10</sub> (dB)	32	35	29	32	35	34
騒音レベル L <sub>A5</sub> (dB)	53	55	58	60	52	57
低周波レベル L <sub>50</sub> (dB)	71	71				
低周波レベル L <sub>G5</sub> (dB)	72	73

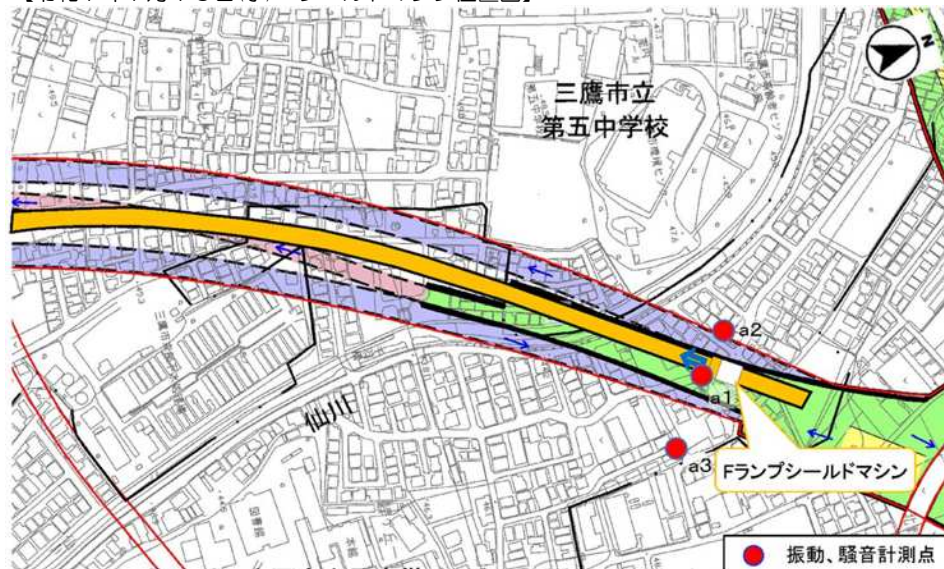
【令和7年7月16日(水) シールドマシン位置図】

- a1地点(シールドマシン直上付近)で停止中と掘進中で振動レベルの上昇傾向が確認されましたが、規制基準値内でした。
- 騒音レベル及び低周波レベルについては停止中と掘進中で明確な差異は確認されませんでした。

a1		a2		a3	
	停止中 最大	掘進中 最大	停止中 最大	掘進中 最大	停止中 最大	掘進中 最大
振動レベル L <sub>10</sub> (dB)	38	49	29	35	35	43
騒音レベル L <sub>A5</sub> (dB)	57	54	55	57	57	55
低周波レベル L <sub>50</sub> (dB)	64	67				
低周波レベル L <sub>G5</sub> (dB)	67	74

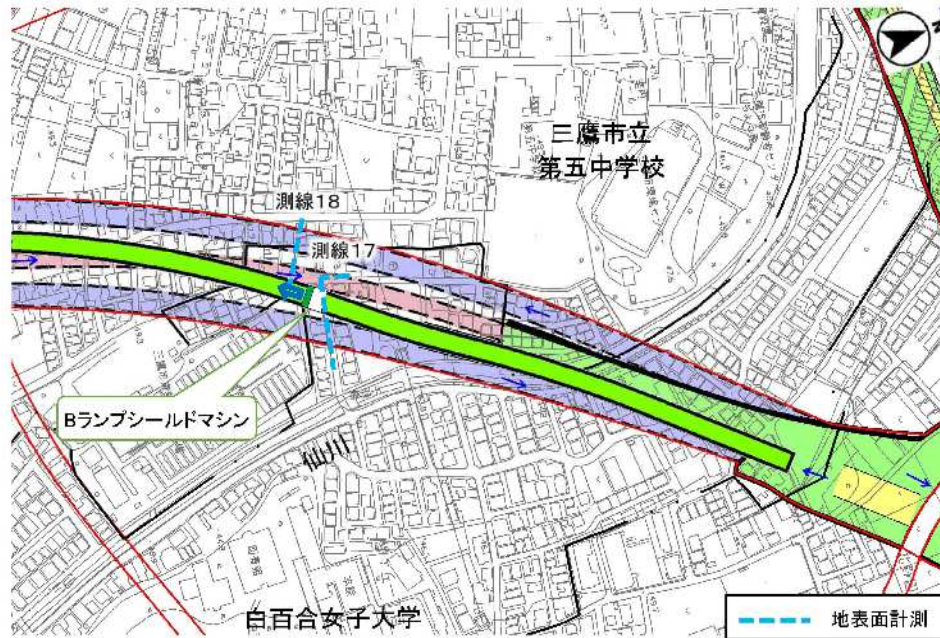
【令和7年10月21日(火) 地表面変位計測結果】

- 掘進前後の地表面変位は基準値以下であることを確認しています。  
基準値：最大傾斜角は1000分の1rad以下※

測線	基準日	最大傾斜角 (rad)	最大鉛直変位 (mm)
測線17	令和7年 9月22日	0.2/1,000	+2
測線18	令和7年10月11日	0.0/1,000	-2

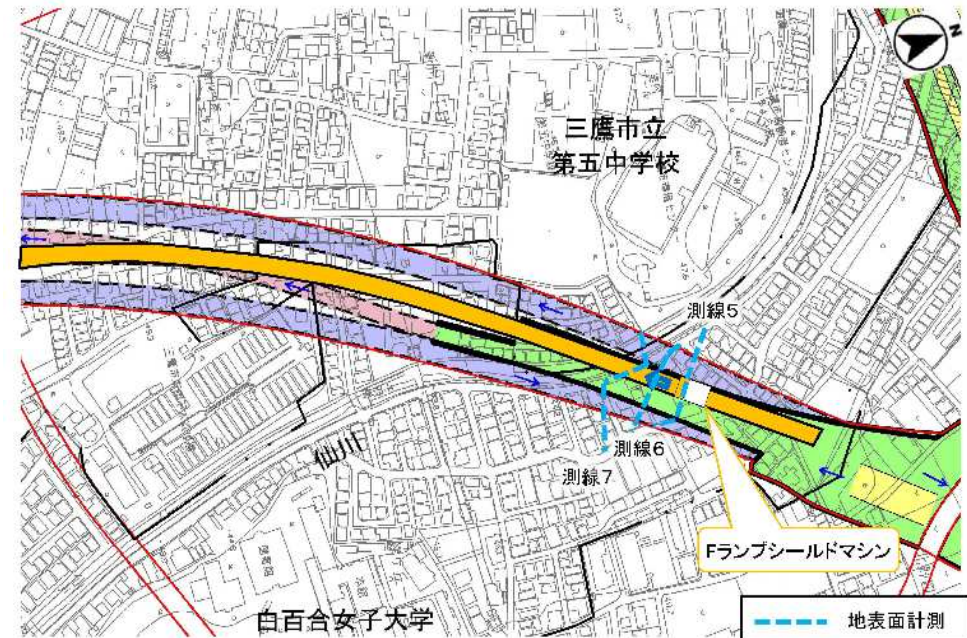
【令和7年10月21日(火) 地表面変位計測結果】

測線	基準日	最大傾斜角 (rad)	最大鉛直変位 (mm)
測線5	令和6年10月15日	0.1/1,000	-3
測線6	令和6年10月25日	0.3/1,000	-3
測線7	令和6年11月7日	0.1/1,000	+2
