令和元年台風第19号に伴う浸水被害に関する住民説明会

(令和2年10月 中間報告)

調布市

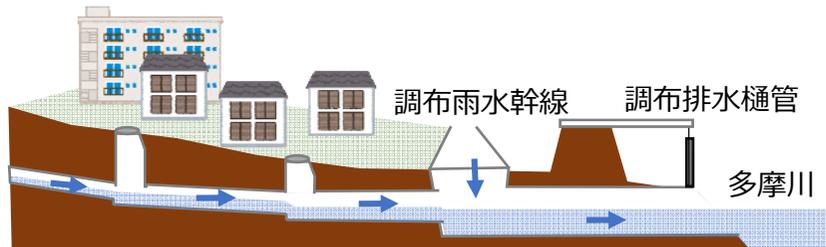
① 初期段階：順調に多摩川へ排水

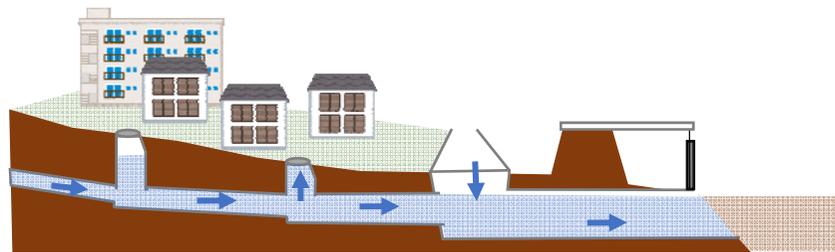
② 調布幹線の水位上昇により排水能力が低下し低地部で浸水発生

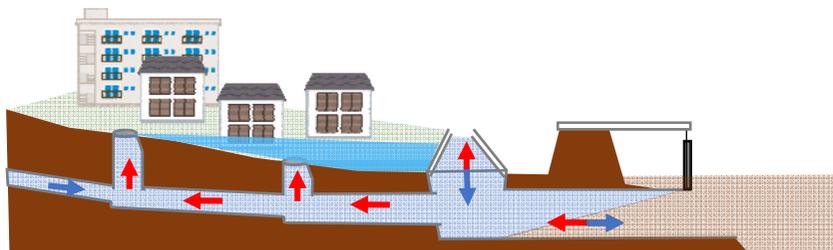
③ 多摩川の水位が上昇し、調布幹線に合流する枝線にて逆流が発生、浸水拡大。その後の多摩川水位上昇に伴い、断続的に多摩川から調布幹線への逆流発生

- ・ 多摩川から調布幹線への逆流は発生したものの、水位上昇は調布幹線内で収まり調布幹線からの溢水は生じていない。
- ・ 調布幹線の水位上昇に伴う水路への逆流により、低地部にて水路から溢水発生。

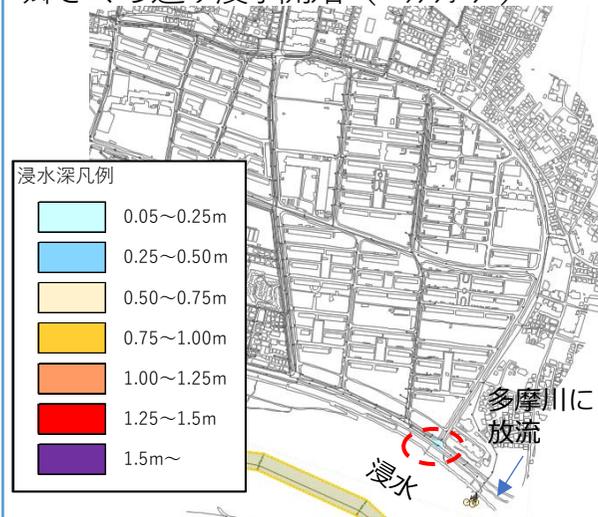
13:35 根川第一幹線水位上昇による六郷さくら通り浸水開始（バックウォーター）

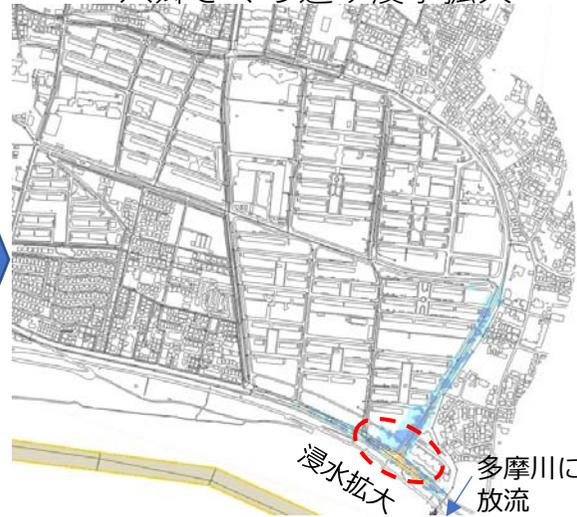
16:10 根川第一幹線水位上昇による六郷さくら通り浸水拡大

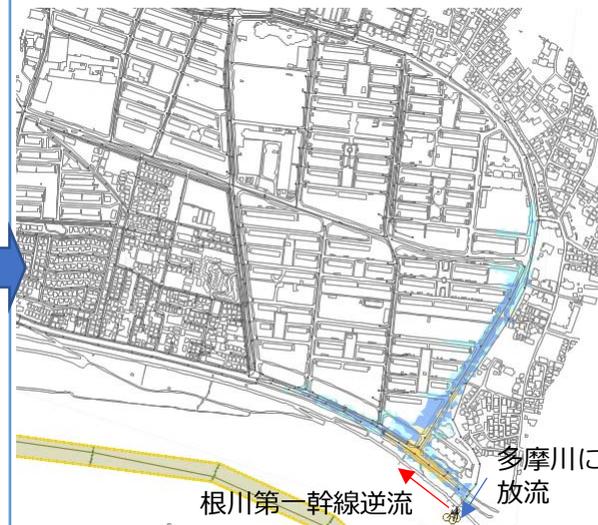
16:40 根川第一幹線による浸水拡大

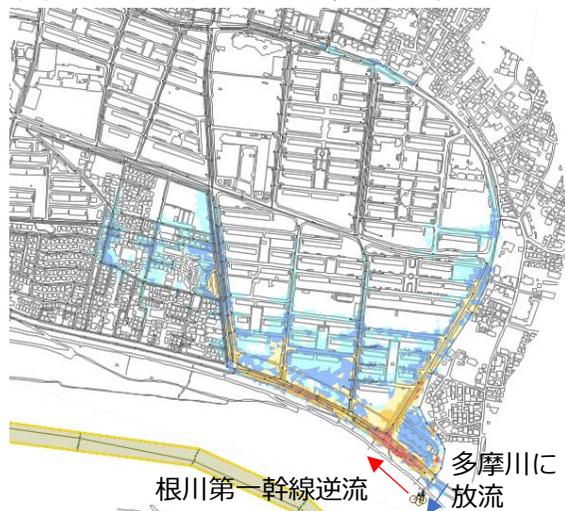
19:30 多摩川水位上昇に対する安全確保のため職員退避、浸水拡大

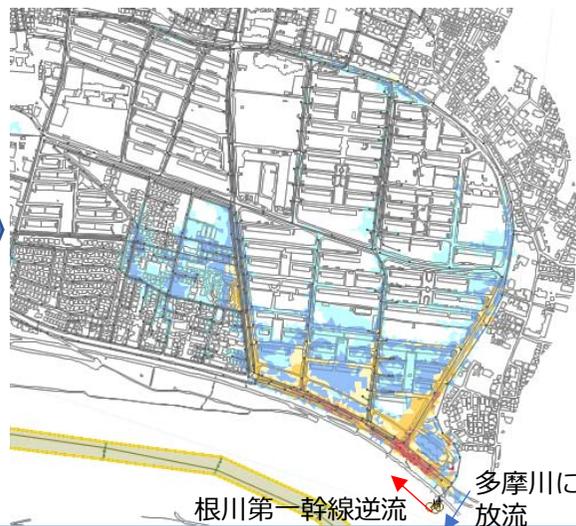
21:00 浸水拡大

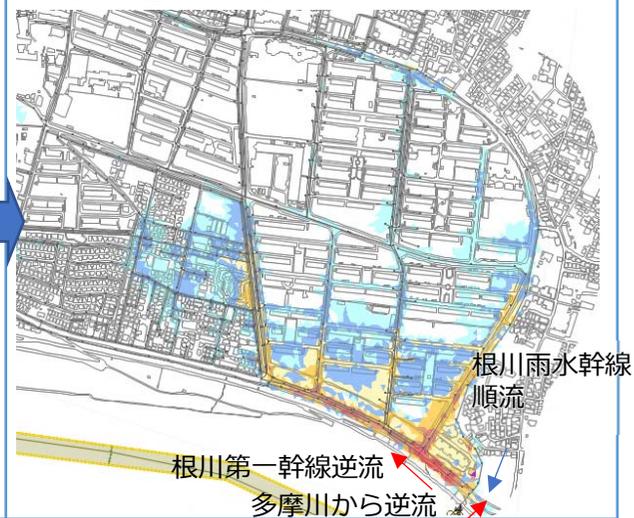
21:30 六郷排水樋管において多摩川からの逆流が発生

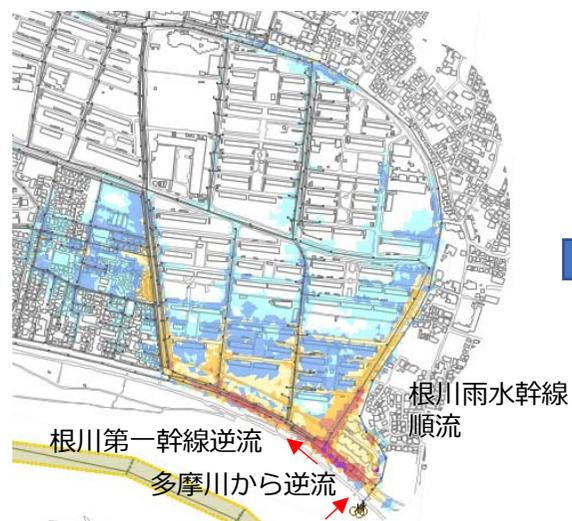
21:50 多摩川計画高水位到達時
多摩川からの逆流の継続

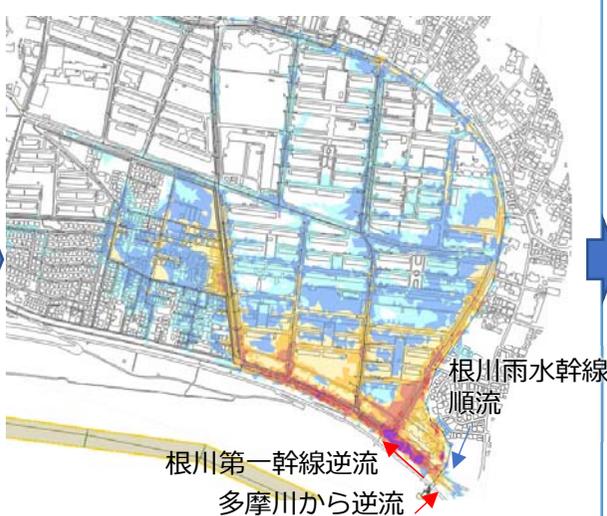
22:40 六郷排水樋管地点での多摩川水位最大時
多摩川からの逆流の継続

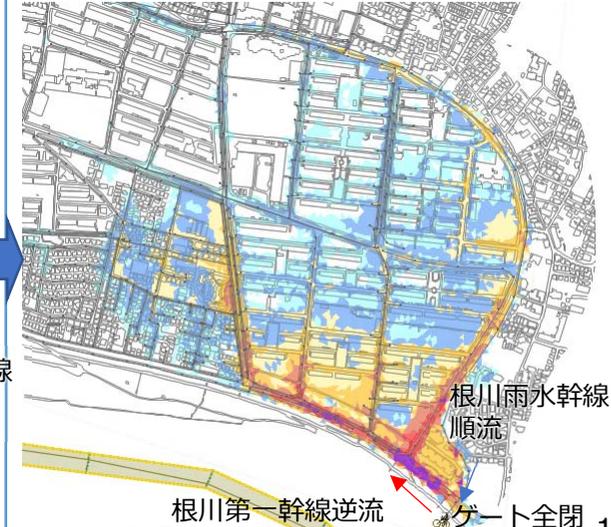
23:00 樋門全閉（→この後、状況を確認しながら段階的に開作業）

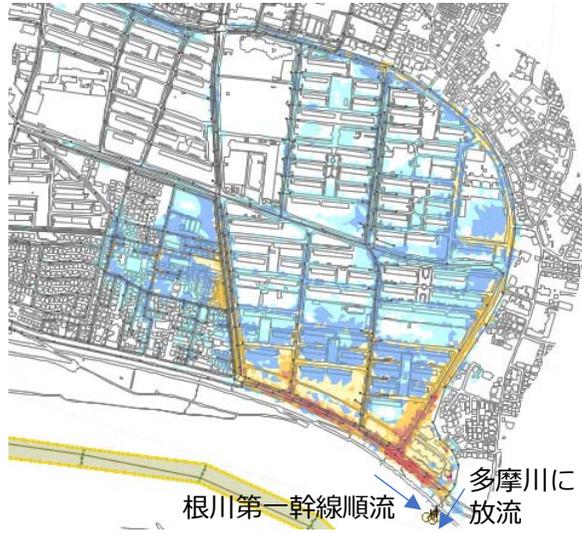
1:30 多摩川水位低下に伴い浸水軽減

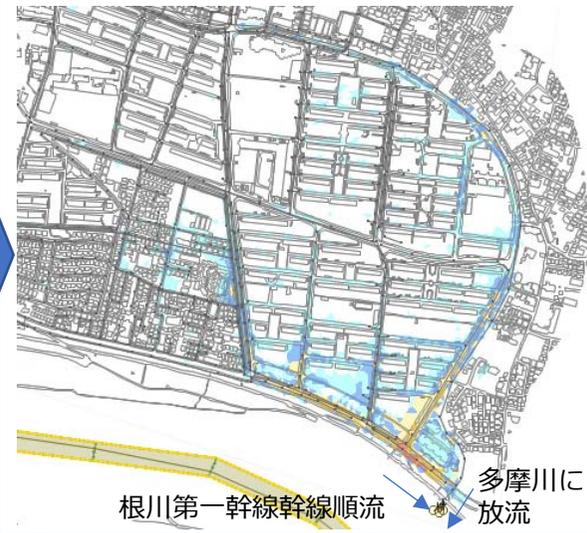
2:30 さらに浸水軽減

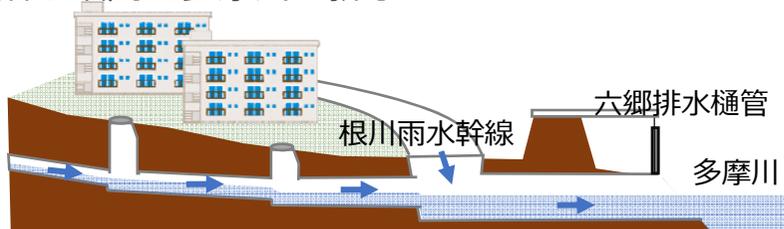
① 初期段階：順調に多摩川へ排水

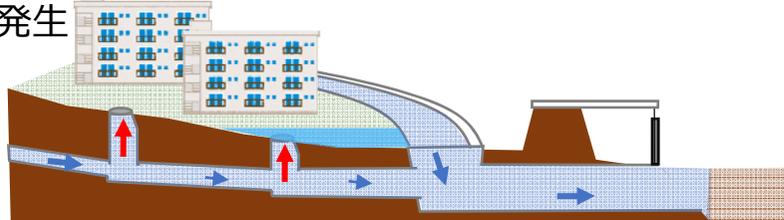
② 根川雨水幹線の水位上昇によりバックウォーターが生じ低地で浸水発生

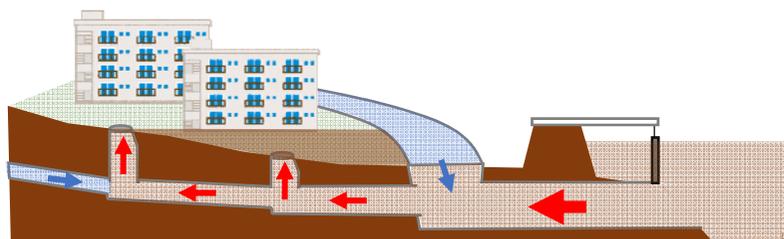
③ 多摩川の水位が上昇し逆流が発生。土砂流入、浸水拡大

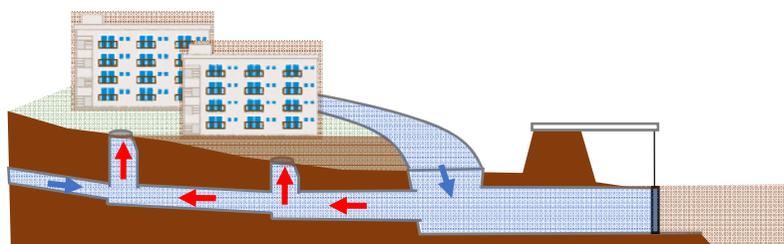
④ 樋門閉により多摩川からの逆流停止。内水が溢水

まとめ ・多摩川からの逆流が発生し、低地部に多摩川の水が浸水した。

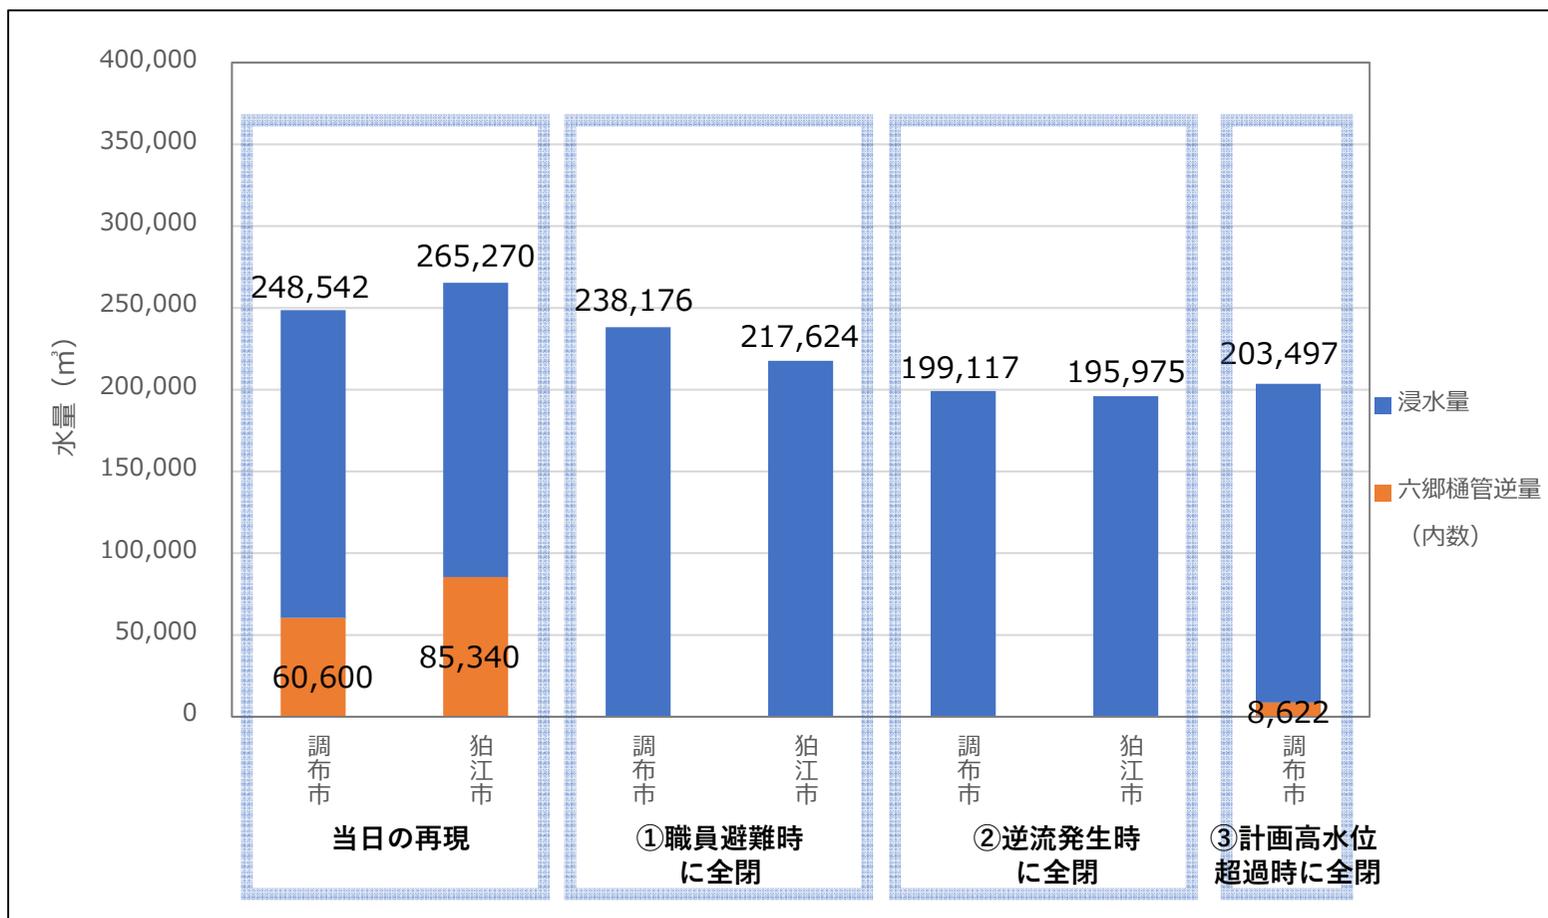
ケース毎の浸水量

→ 狛江市検証結果と同様に、逆流発生時にゲートを閉めたケースの浸水が最小

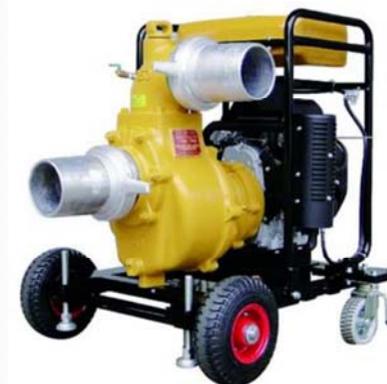
排水ポンプ
(1分間に3.3m³排水できる
ポンプを3台)

配置箇所については、今後もより良い場所を検討します
