アオギリの取扱いについて

アオギリの今後について

令和6年7月26日・27日オープンハウス資料

樹木医診断結果①（令和6年6月実施）

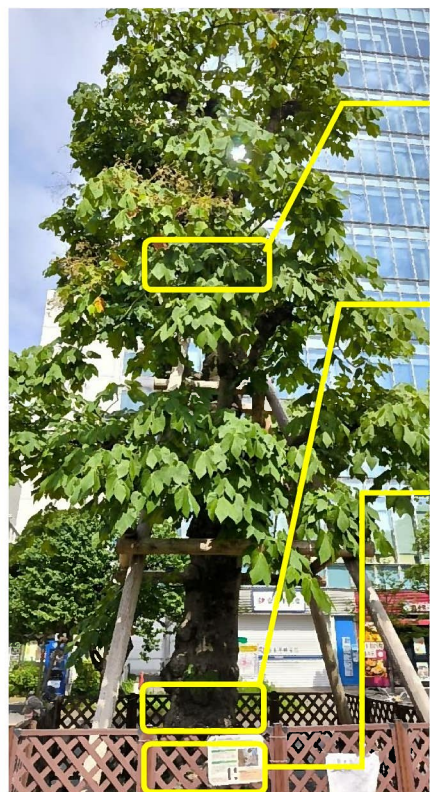
測定高さ 5.80m(幹)

《腐朽空洞率》 61.9%
《診断判定》 C:不健全

測定高さ 0.40m(幹)

《腐朽空洞率》 71.0%
《診断判定》 C:不健全

測定高さ 0.30m(根株)

《腐朽空洞率》 73.8%
《診断判定》 C:不健全

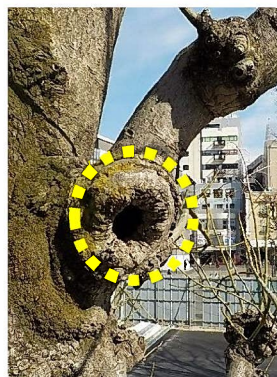
大枝の開口空洞

推定される腐朽・空洞率が50%を大きく超え、非常に危険な状況と考えられる。
有効な支柱の設置等の特別な事情がない限り、植え替えをすべきである。

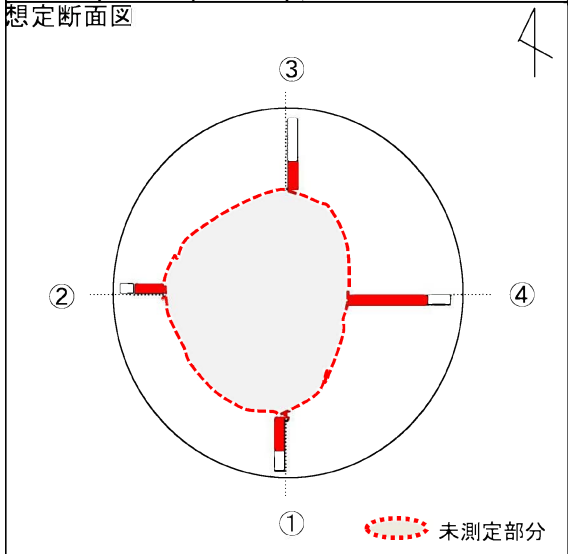
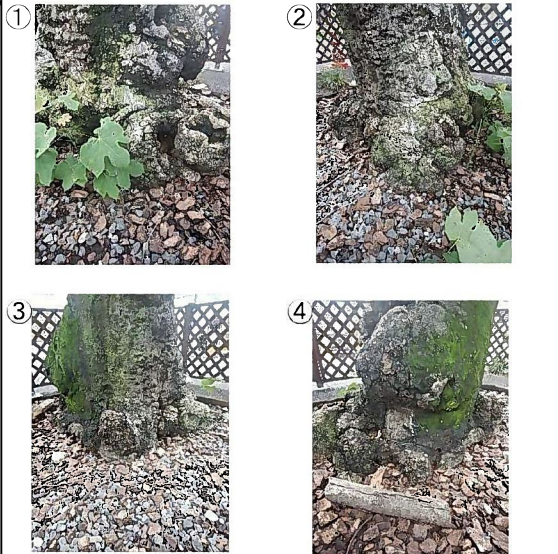
NO. 01-030n

場所	調布市小島町2丁目		樹木医名		診断日	2024年6月29日	
樹木番号	01		樹種名	アオギリ	形状寸法は	外観診断等による	
測定高さ	0.30 m	測定直径	↓ 115 cm	↔ 108 cm	機種名	レジストグラフPD600	
俯角	40°	補正直径	↓ 150 cm	↔ 141 cm	測定位置	写真

t/R率	各測定方向のt/R率とt/R率の計算式	
	① 0.106 = 7.5 / (150.0 / 2 - 4.5)	② 0.075 = 5.0 / (141.0 / 2 - 4.0)
	③ 0.239 = 17.0 / (150.0 / 2 - 4.0)	④ 0.138 = 9.0 / (141.0 / 2 - 5.5)

腐朽 空洞率 (%)	73.8 %	空洞率計算式(未測定部分は腐朽空洞部として計算)
		$\left(\frac{150.0 - 4.5 - 4.0 - 7.5 - 17.0 + 141.0 - 4.0 - 5.5 - 5.0 - 9.0}{150.0 - 4.5 - 4.0 + 141.0 - 4.0 - 5.5} \right) \times 2$

推定される腐朽・空洞率が50%を大きく超え、非常に危険な状態と考えられる。有効な支柱の設置等の特別な事情がない限り、植え替えをすべきである。

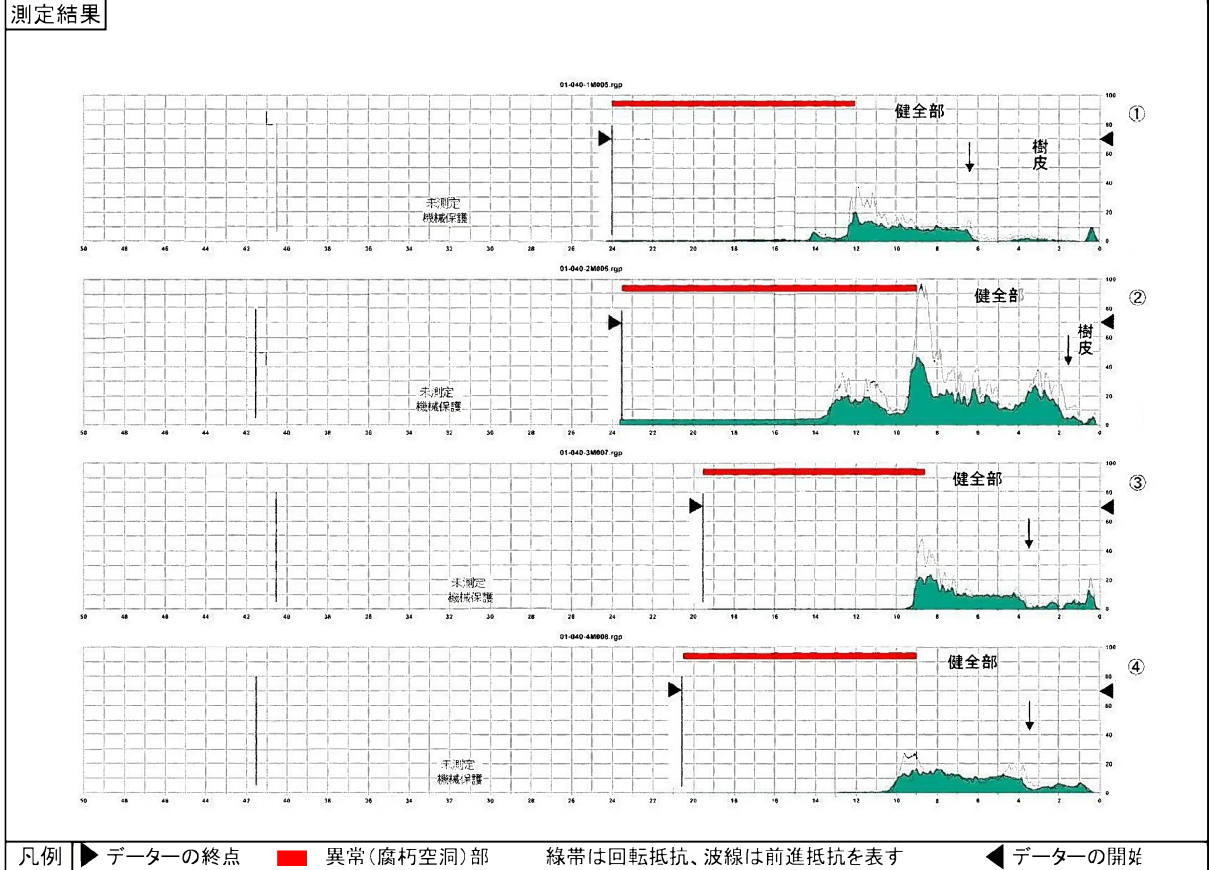
NO. 01-040

場所	調布市小島町2丁目		樹木医名		診断日	2024年6月29日	
樹木番号	01		樹種名	アオギリ	形状寸法は外観診断等による		
測定高さ	0.40 m	測定直径	↓ 81 cm ← 83 cm	機種名	レジストグラフPD600

t/R率	各測定方向のt/R率とt/R率の計算式	
	① 0.162 = 5.5 / (81.0 / 2 - 6.5)	② 0.188 = 7.5 / (83.0 / 2 - 1.5)
	③ 0.135 = 5.0 / (81.0 / 2 - 3.5)	④ 0.145 = 5.5 / (83.0 / 2 - 3.5)

腐朽 空洞率 (%)	71.0 %	空洞率計算式(未測定部分は腐朽空洞部として計算)
		$\left(\frac{81.0 - 6.5 - 3.5 - 5.5 - 5.0 + 83.0 - 1.5 - 3.5 - 7.5 - 5.5}{81.0 - 6.5 - 3.5 + 83.0 - 1.5 - 3.5} \right) \times 2$

推定される空洞率が50%を大きく超え、危険な状態と考えられる。有効な支柱の設置等特別な事情がない限り、植え替えをすべきである。

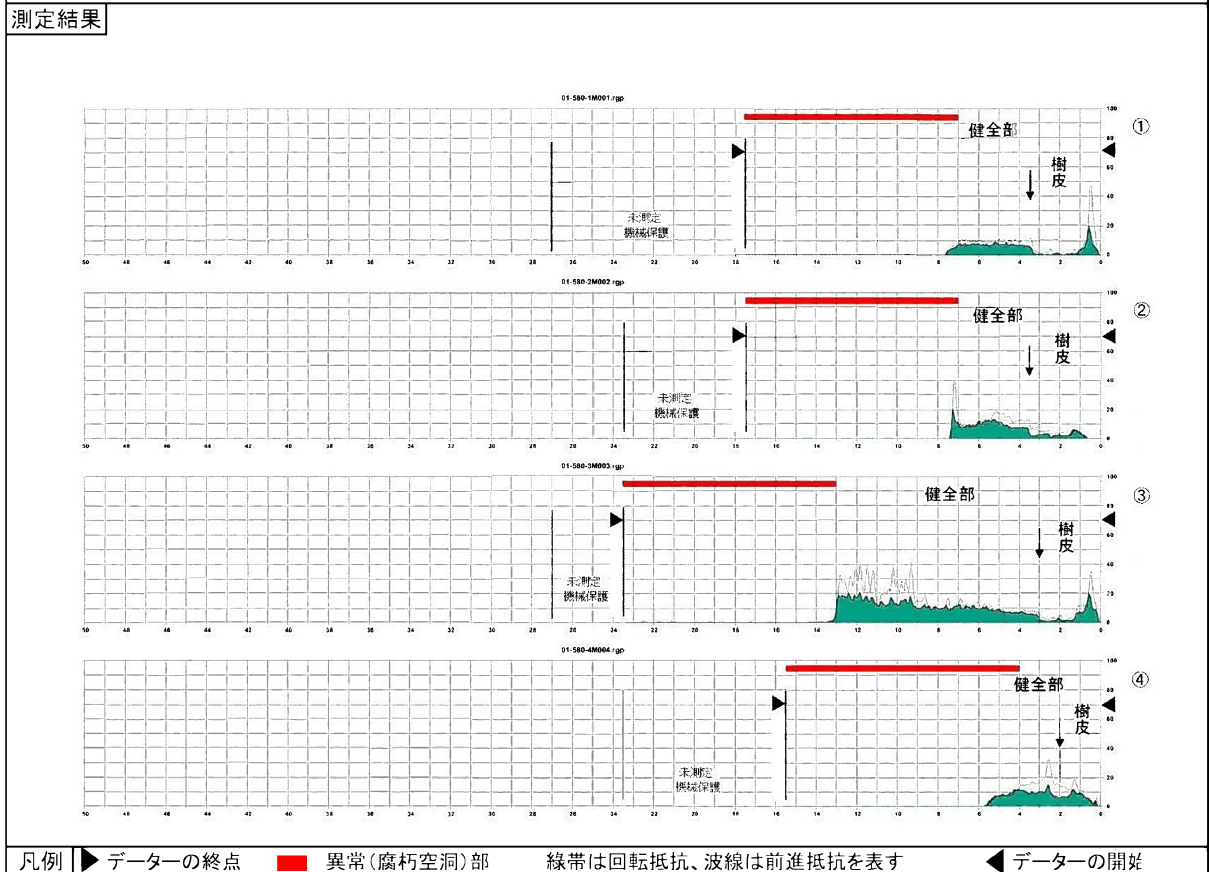
NO. 01-580h 事務所名 調布市役所

場所	調布市小島町2丁目		樹木医名		診断日	2024年6月29日	
樹木番号	01		樹種名	アオギリ	形状寸法は外観診断等による		
測定高さ	5.80 m	測定直径	↓ 54 cm ↔ 47 cm	機種名	レジストグラフPD600

t/R率	各測定方向のt/R率とt/R率の計算式	
	① 0.149 = 3.5 / (54.0 / 2 - 3.5)	② 0.175 = 3.5 / (47.0 / 2 - 3.5)
	③ 0.417 = 10.0 / (54.0 / 2 - 3.0)	④ 0.093 = 2.0 / (47.0 / 2 - 2.0)

腐朽 空洞率 (%)	61.9 %	空洞率計算式(未測定部分は腐朽空洞部として計算)
		$\left(\frac{54.0 - 3.5 - 3.0 - 3.5 - 10.0 + 47.0 - 3.5 - 2.0 - 3.5 - 2.0}{54.0 - 3.5 - 3.0 + 47.0 - 3.5 - 2.0} \right) \times 2$

推定される空洞率が50%を超え、危険な状態と考えられる。有効な支柱の設置等特別な事情がない限り、植え替えをすべきである。

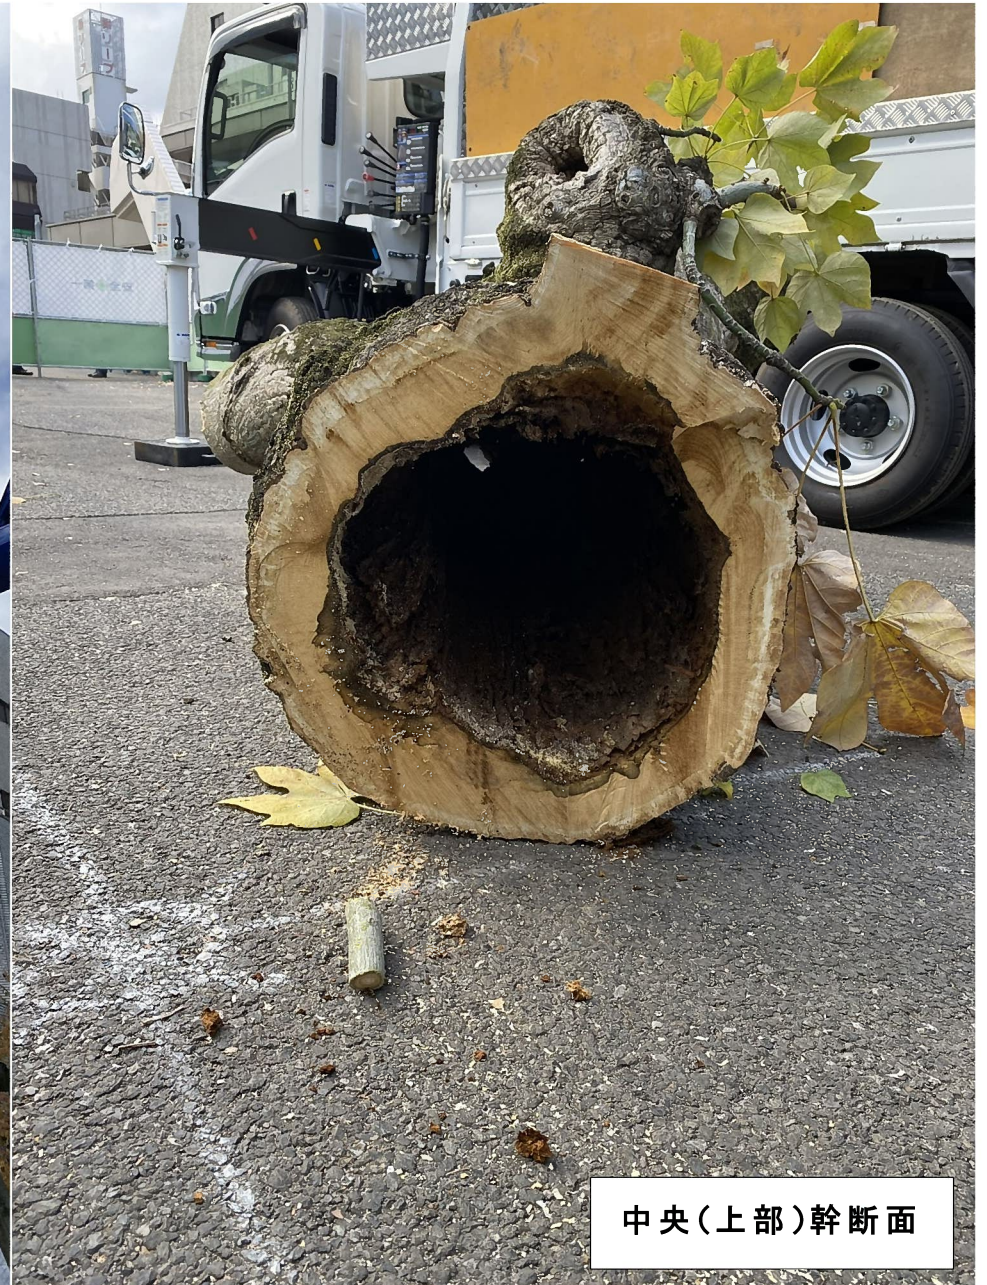
中央(上部)幹断面

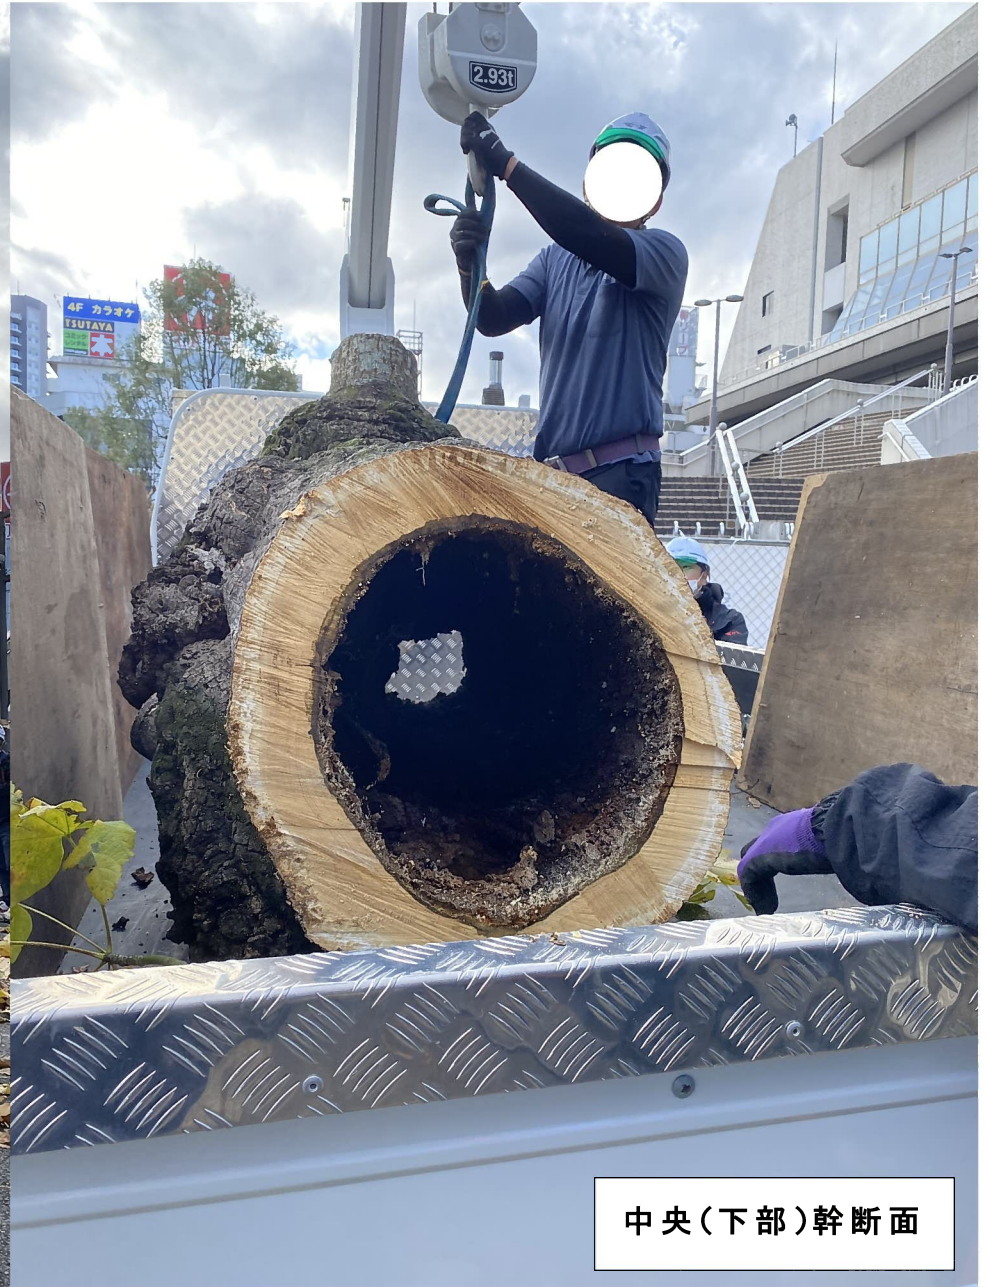
中央(下部)幹断面

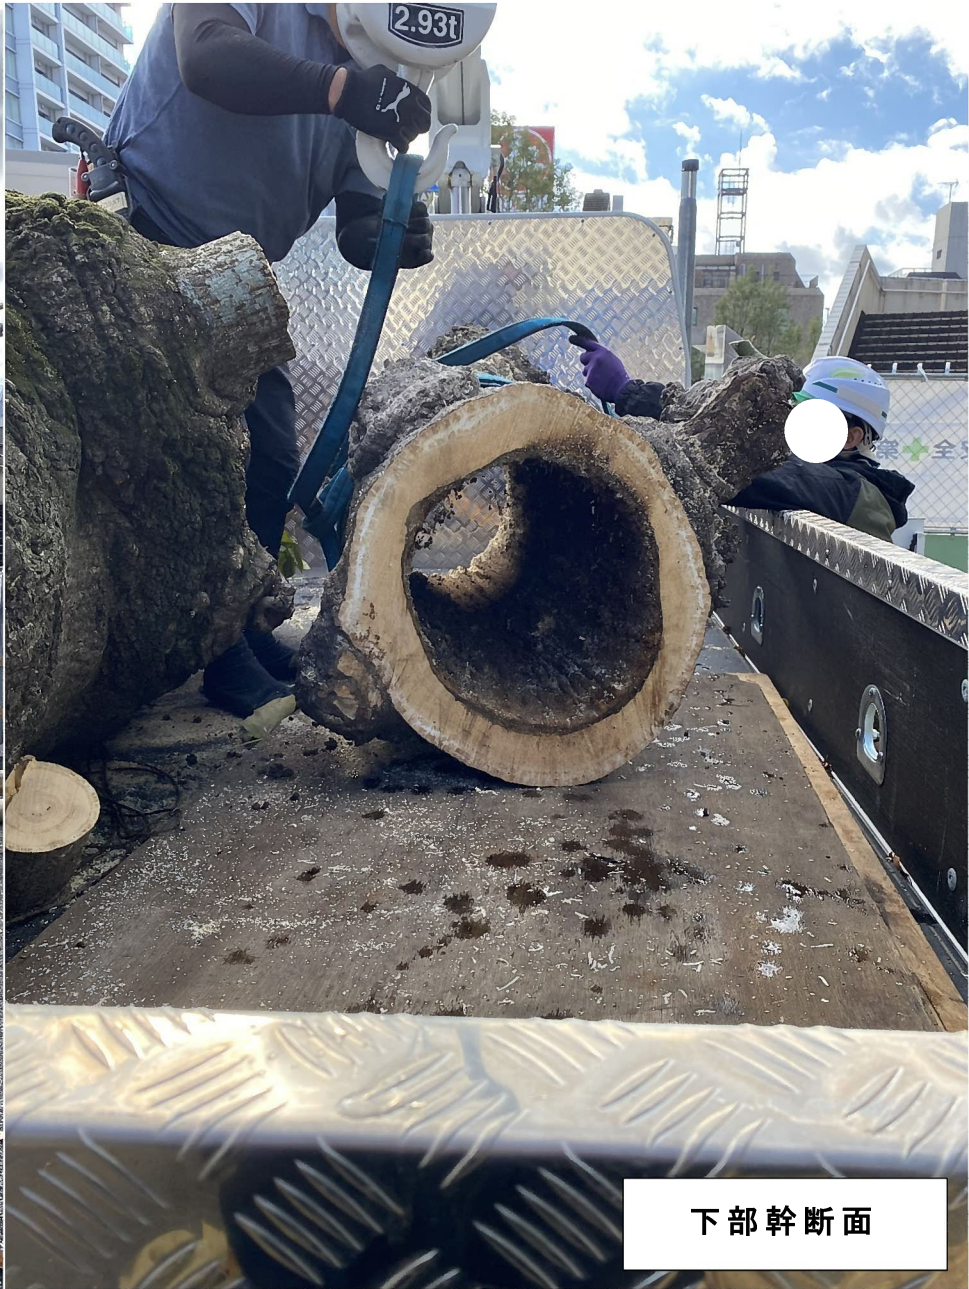
下部幹断面
