陥没・空洞の原因

事故を踏まえた対応

中央JCT北側Aランプシールドトンネル工事の注入設備改良・添加材使用実績

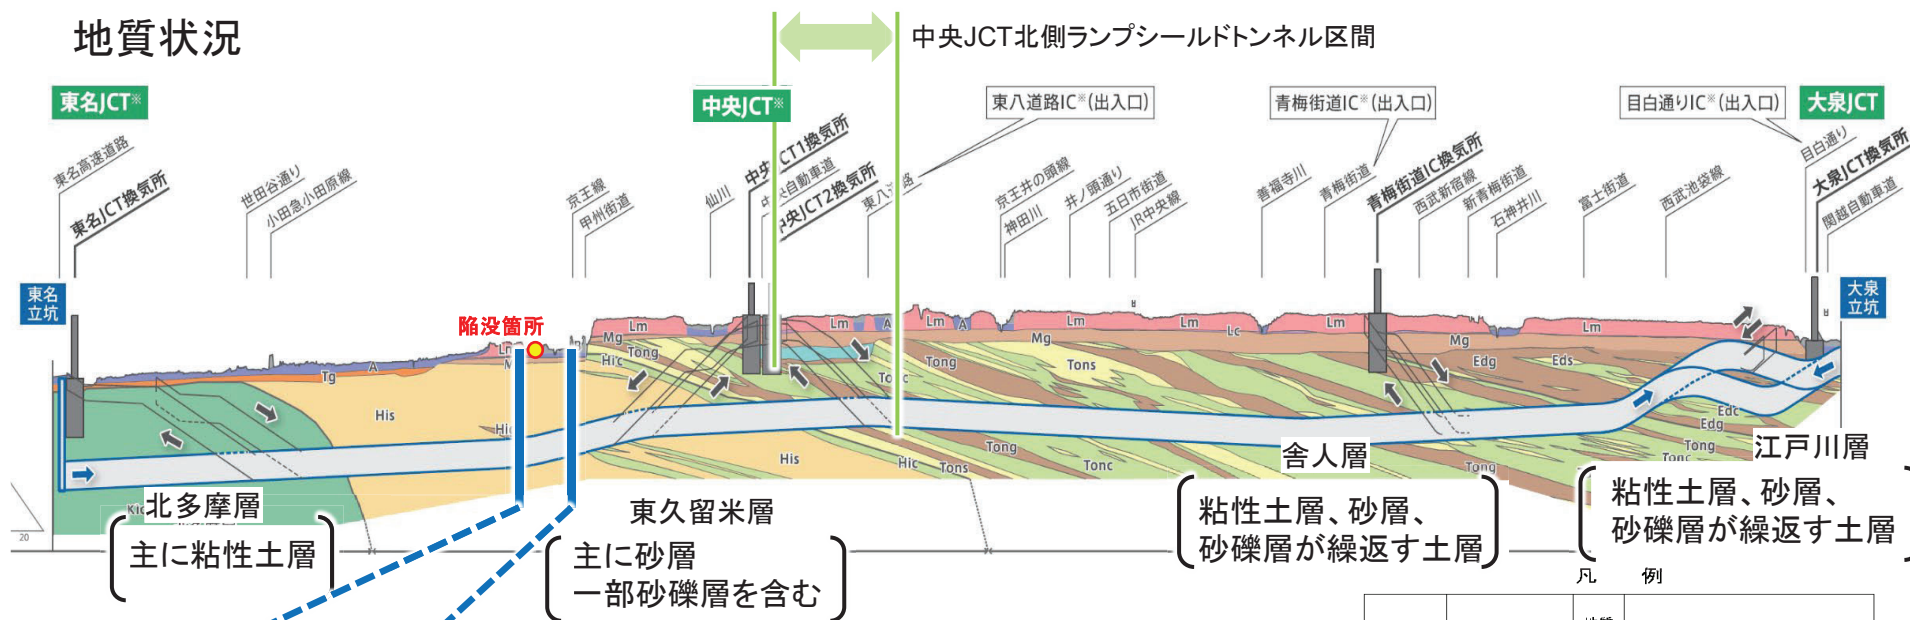
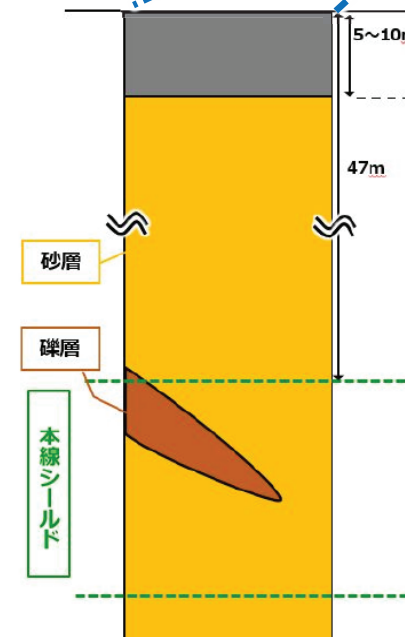
地質状況

- ① 表層が薄い
- ② 変状が煙突状に伝わる砂の層が連続
- ③ 塑性流動性(良い固さ・まとまり)の確保が難しい

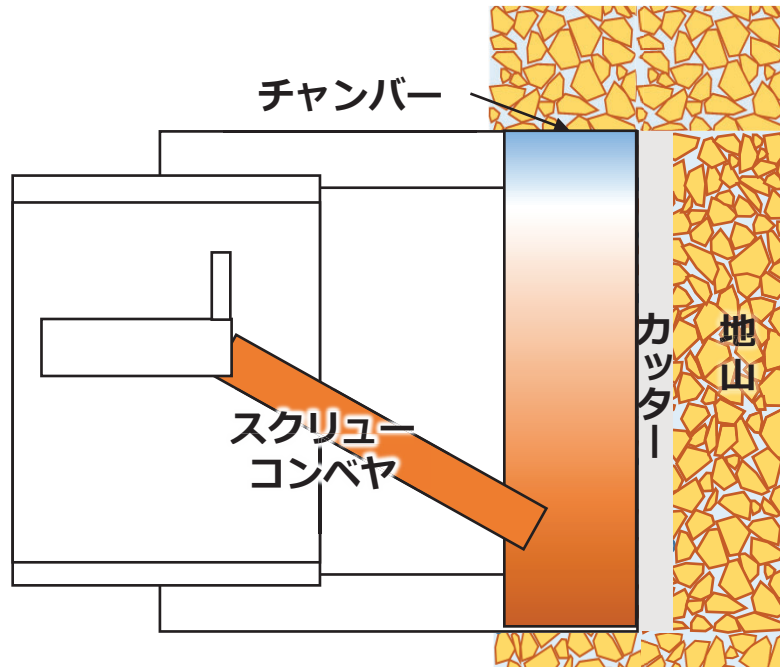
〈事故発生箇所付近での夜間停止〉

- 夜間の停止中に削った土と添加材が分離
- 下部に土砂がたまり、土が締め固まってしまった
- 翌朝、カッターが回らなくなってしまった

- 掘進停止中も、土の締め固まりを生じさせません

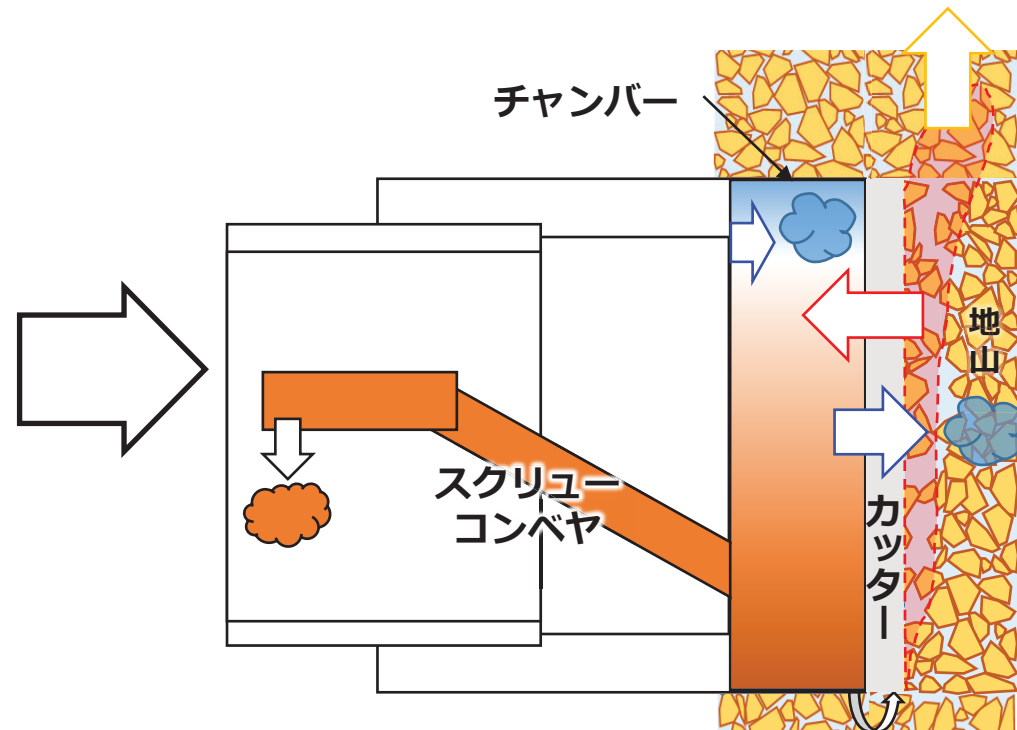
〈翌朝の工事〉

- 回らなくなったカッターを回すため、特別な作業を行った時に、地山の土が過剰に入り込んでしまい、その後の掘進において、土を取り込みすぎた
- シールドマシン上部にゆるみが発生
- 上方に煙突状に伝わり陥没・空洞が発生

- 取り込んだ土の量を丁寧に把握します

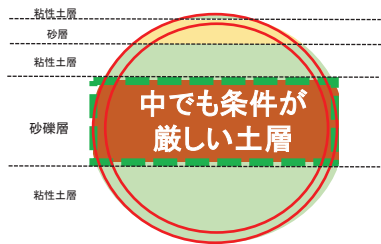
実験の様子

- 厳しい条件も含め、複数の添加材を用いることで締め固まりが起こらないことを確認

材令 添加材	添加直後	7日後 (年末年始等の長期停止を想定)
気泡材  	  ○(分離していない)	  粘性が無く固まっている   まとまりが無くバラバラになっている ×(分離)
鉱物系 (ベントナイト)  	  ○(分離していない)	  ○(分離していない)

- いずれの条件でも締め固まりが起こらない添加材を確認
- これら複数の添加材を常に使用可能な状態とする
- 添加材の調整に活用するため、新たなボーリング調査を実施
- 課題発生時の対応を事前に取り決め

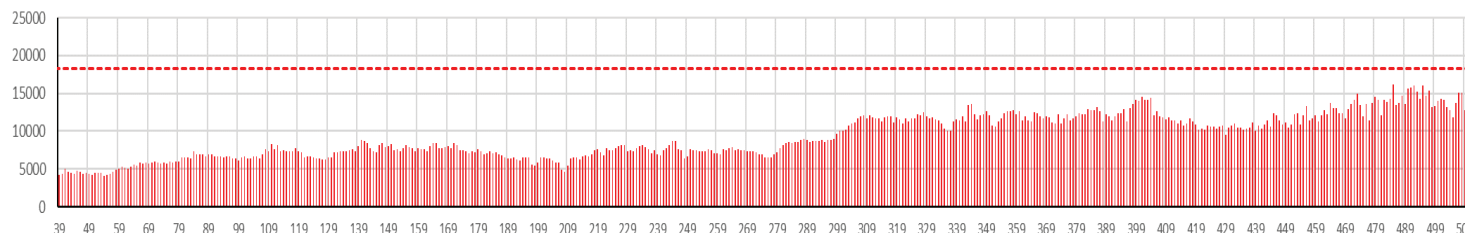
カッタートルク

- カッタートルクや新たな確認項目であるチャンバー内圧力勾配に異常がないことをリアルタイムで確認しています。
- 平日夜間・休日停止後のカッター起動も円滑に行われていることを確認しています。

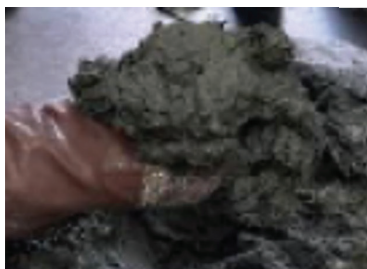
221R 手触・目視

- モニタリングデータや排土性状確認結果より、排土性状の大きな変化は確認されていません。
- 掘削土を1日2回の頻度で採取し、手触、目視、ミニスランプ試験を行い、排土性状の変化を確認しています。
- 20リングに1回の頻度を基本として掘削土の粒度分布試験を実施し、細粒分や礫分の比率などを確認しています。

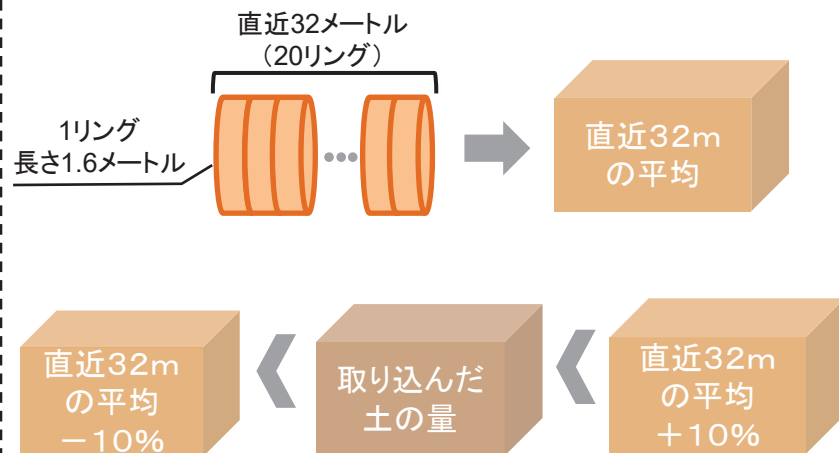
<従来の管理方法>

○従来の管理方法では、異常の兆候が確認できなかった

○直近32mの平均取り込み量と比較して管理

○土の取り込み量の管理値は±10%に設定

○陥没発生箇所の実績から、管理値を±10%から±7.5%に厳格化

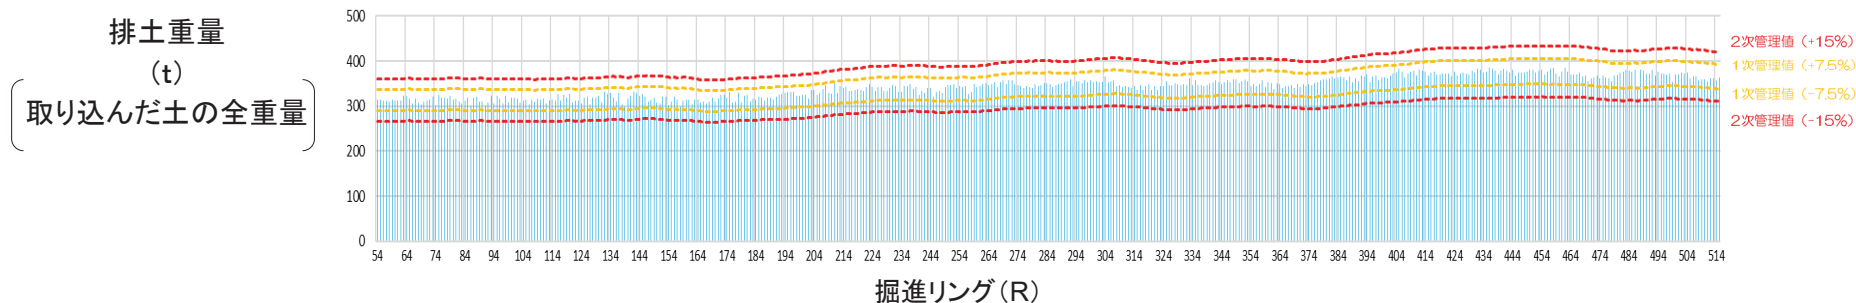
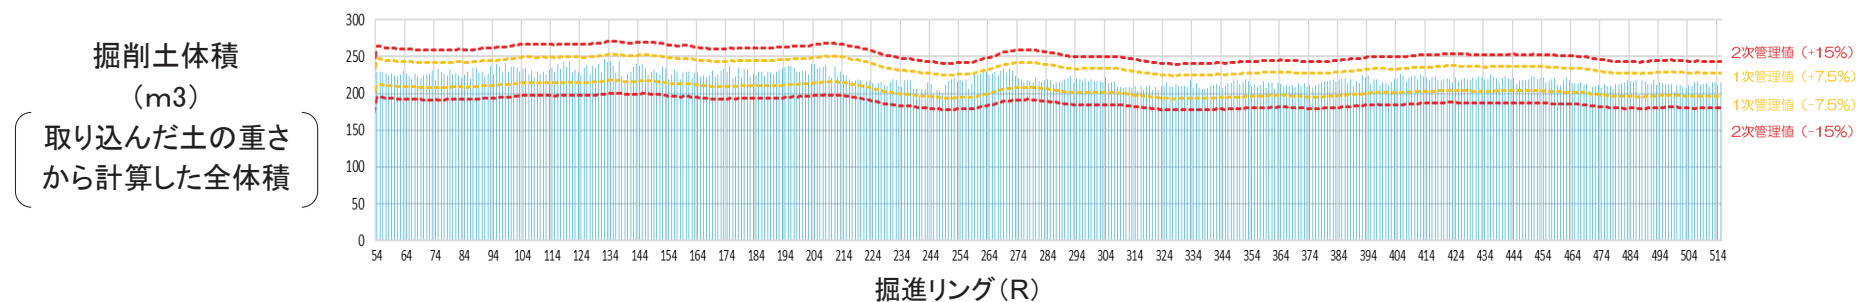
- 管理値を±10%から±7.5%に厳格化した掘削土重量、掘削土体積、新たな管理値として追加した排土率を用いて、排土量管理を実施しています。
- 排土重量、掘削土体積、排土率を確認し、掘進における管理フロー(切羽の安定管理、掘削土量)に基づき、適切に施工が行われていることを確認しています。
- 排土重量、掘削土体積は1次管理値の範囲内であることを確認しています。

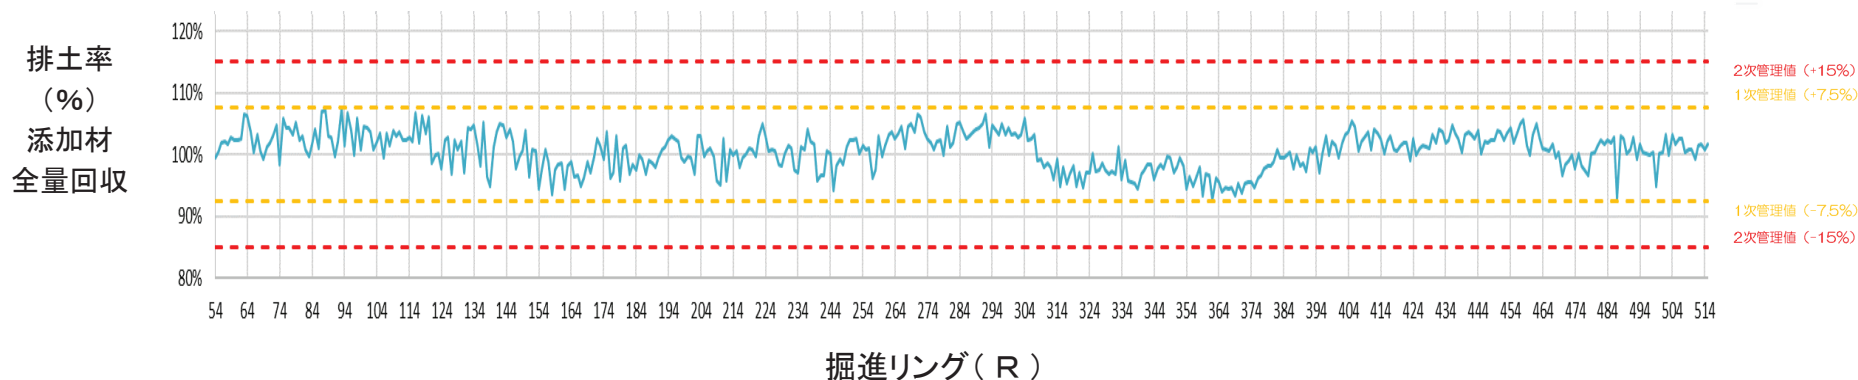
<排土率>

- 体積の比率(排土率)は、1次管理値の範囲で収まっていることを確認しています。
- 掘進における管理フロー(切羽の安定管理、掘削土量)に基づき、適切に施工が行われていることを確認しています。
