## 東京外かく環状道路 大泉JCT本線トンネル(南行)工事 における掘進の再開について

# 大泉JCT本線トンネル(南行)工事 シールドマシン 損傷状況の確認結果

資料1

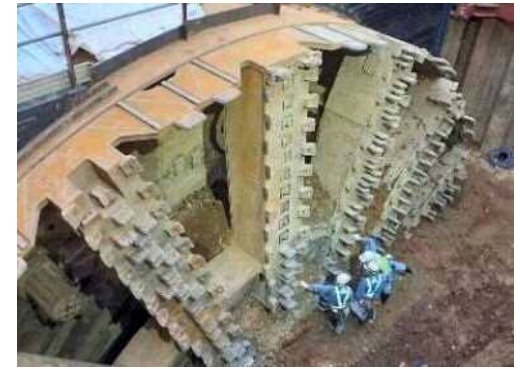
②損傷した部材等の確認

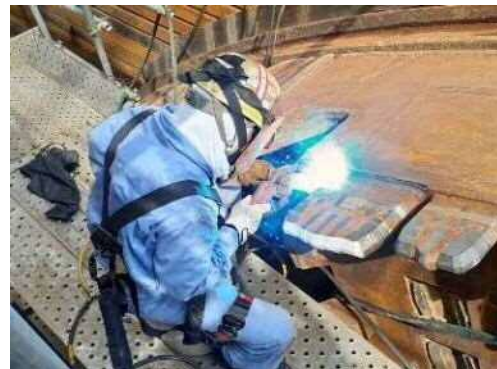
③カッタービット・攪拌翼等の補修

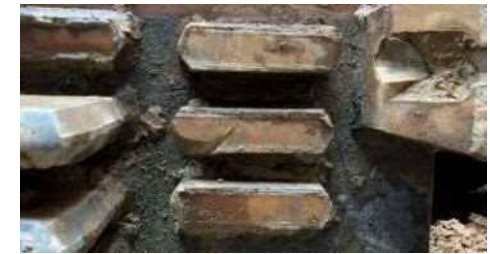
4/28記者発表時	
確認ビット数	222箇所
うち損傷ビット数	76箇所
その他の損傷	・攪拌翼

開削後確認	
ビット全数	1,062箇所
うち損傷ビット数	109箇所(+33箇所)
その他の損傷	<ul style="list-style-type: none"> <li>・攪拌翼 7箇所</li> <li>・外周リング保護ビット 15箇所</li> <li>・裏込め注入管保護ビット 35箇所</li> </ul>

カッタービット  
【地山の土を削る部材】

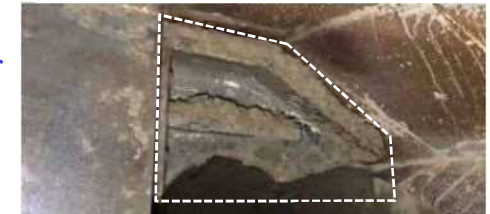
- シールドマシン前面(半径約8m)のカッターには、全体で1,062箇所(1062箇所)の土砂を掘削するためのカッタービットが設置されています。
- 地上からシールドマシンの下端まで開削を行い、損傷状況を確認した結果、109箇所のカッタービットが損傷していることを確認し、補修を行いました。
- 損傷したカッタービットのうち、鋼材の接触想定箇所(カッターの外周から約90cm部分)より内周部分のカッタービットにも損傷が確認されましたが、これらは破断したカッタービットや鋼材片が混在した掘削土をチャンバー内に取り込む際に、カッタービットに接触し損傷したものと推定されます。
- また、カッタービットの他に、攪拌翼が7箇所、外周リング保護ビットが15箇所、裏込め注入管保護ビットが35箇所損傷していることを確認し、補修を行いました。
- 攪拌翼については、掘削土と一緒にチャンバー内に取り込んだカッタービットや鋼材片が攪拌翼に接触して損傷したものと推定され、外周リング保護ビット及び裏込め注入管保護ビットについては、鋼材に直接接触した際に損傷したものと推定されます。

攪拌翼  
【チャンバー内に取り込んだ土砂等をほぐす部材】

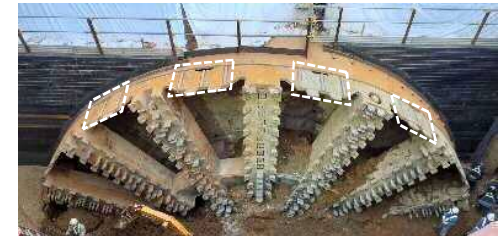
外周リング保護ビット  
【外周リングを保護する部材】

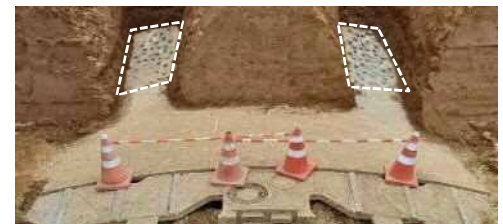
裏込め注入管保護ビット  
【裏込め注入材を注入するための管を保護する部材】

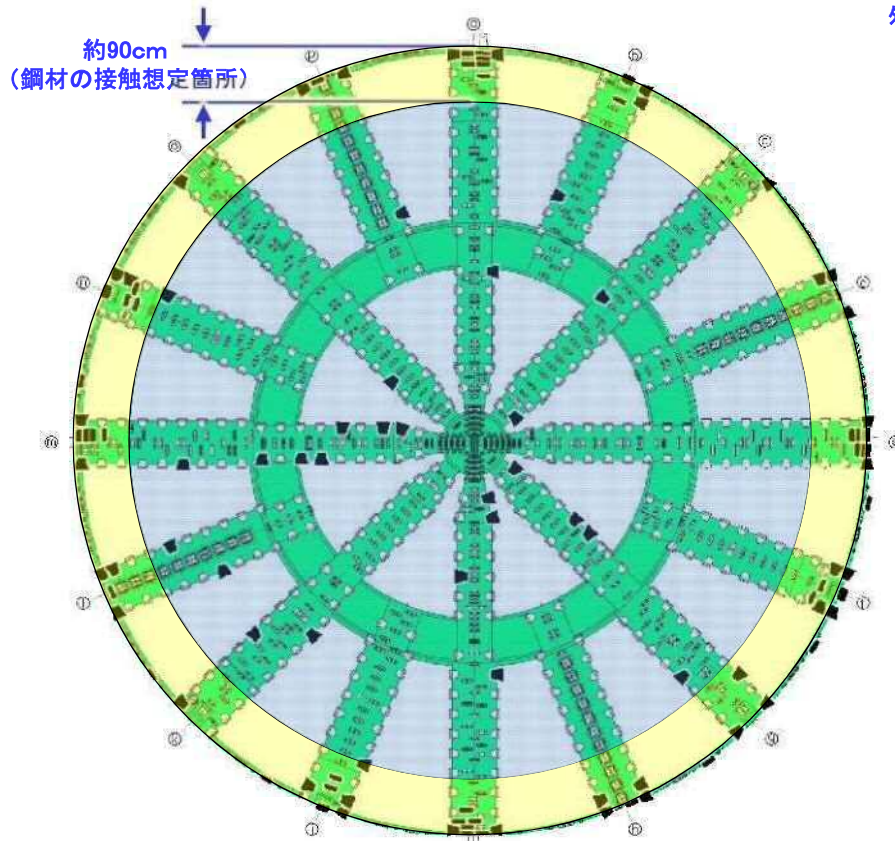
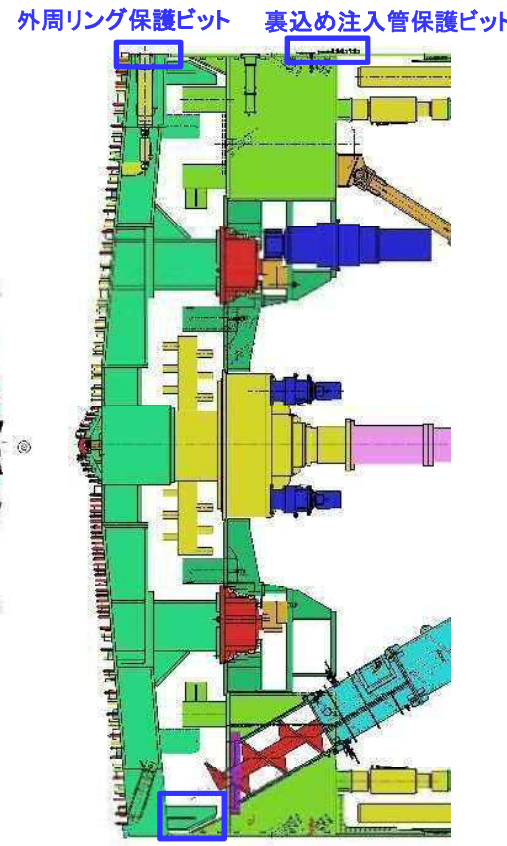
4/28記者発表時確認範囲
  開削後確認範囲

補修箇所
