東京外かく環状道路工事における陥没・空洞箇所周辺に  
お住まいの方を対象としたオープンハウスの資料

令和4年3月27日・28日

東日本高速道路株式会社 関東支社 東京外環工事事務所

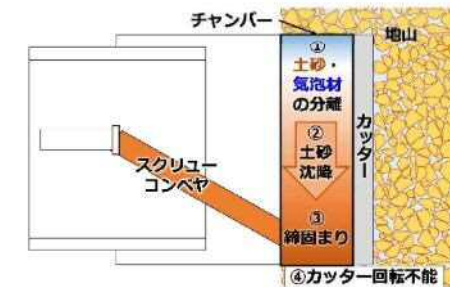
(3)翌朝（掘進休止後）

- ▶ チャンバー内の①土砂・気泡材が分離、②土砂沈降及び③締固まりが発生
- ⇒ ④カッター回転不能(閉塞)が発生

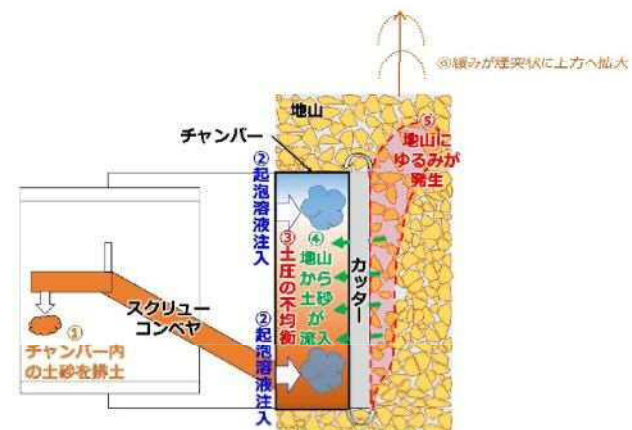
(4)閉塞解除作業

- ▶ カッターを再回転するため、①チャンバー内の締め固まった土砂を一部排出
- ▶ 排出によるチャンバー内圧力の低下を防止するため、②直ちに掘土土砂分の起泡溶液と置き換える必要がある
- ⇒ この際、③土圧の均衡がとれず、④地山から土砂がチャンバー内に流入することで、結果として、⑤地山に緩みが発生し、⑥陥没状に上方へ拡大

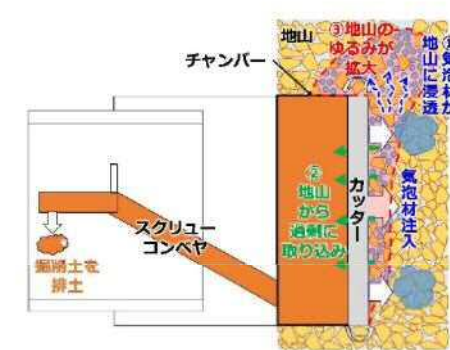
(5)掘進再開後

- ▶ 特殊な地盤下で塑性流動性を保つため、通常より多くの気泡材を地山に注入し、掘進を再開
- ▶ 掘進を再開後、①気泡材が(4)閉塞解除作業で緩んだ地山に過度に浸透
- ⇒ 塑性流動性・止水性が低下し、閉塞解除作業で緩んだ地山に対する切羽土圧の不均衡
- ⇒ 一部の気泡材は回収できず、掘削した地山重量を過少に評価し、②土砂の取り込みが想定より過剰に発生
- ⇒ 繰り返し行われた閉塞解除作業により生じた地山の緩みを掘進時にさらに助長し、③地山の緩みが進行方向に拡大し、地表面付近に硬管のロームをアーチとする空洞が地中に形成
- ⇒ 硬質ロームが欠如している箇所で陥没に至った

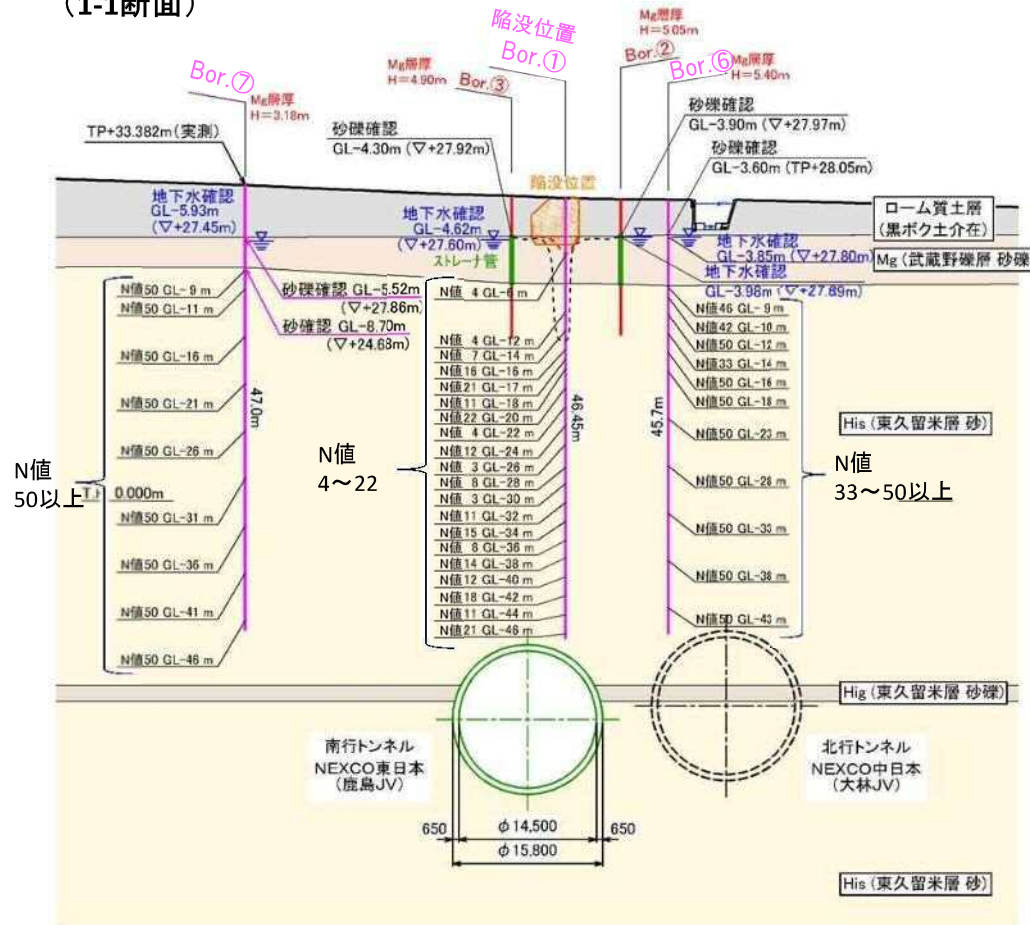
(1-1断面)

- 陥没箇所のボーリング①では、トンネル上部までの地盤の緩みを確認しました。
- トンネルから東側のボーリング⑥および西側のボーリング⑦では緩みは確認されませんでした。

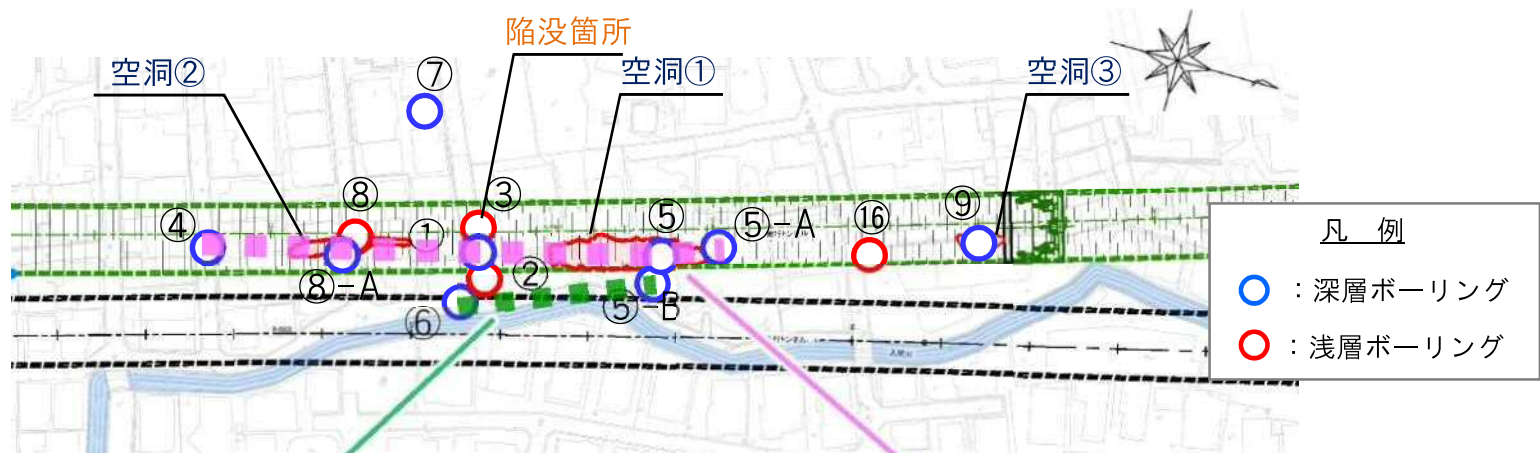
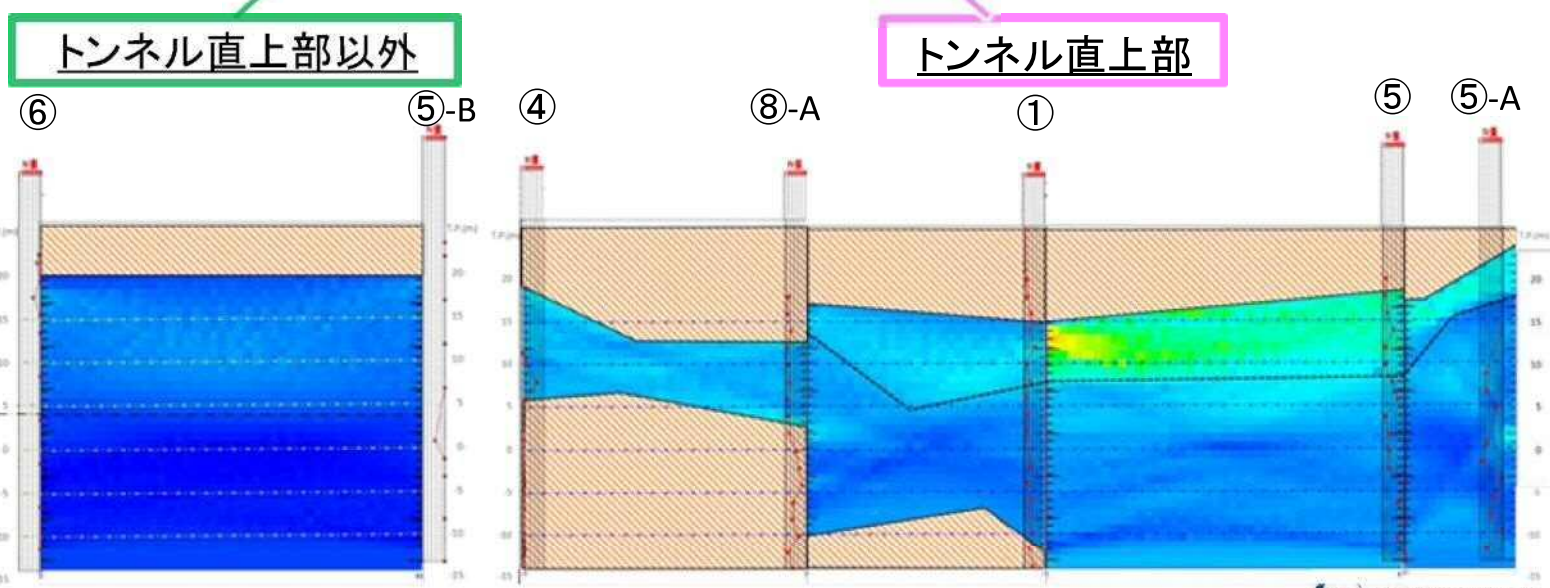
●音響トモグラフィによる調査結果、トンネル直上部以外では地盤の緩みや空洞の存在は確認されませんでした。

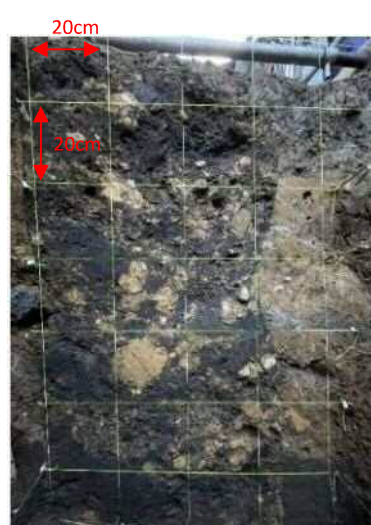
開削写真

- 有機質粘土やロームなどが混在した盛土と占用企業者による埋戻し跡が確認されています。
- 開削調査の掘削側面を削り取り、目視および触手観察した結果、特異な空隙や空洞は確認されておりません。

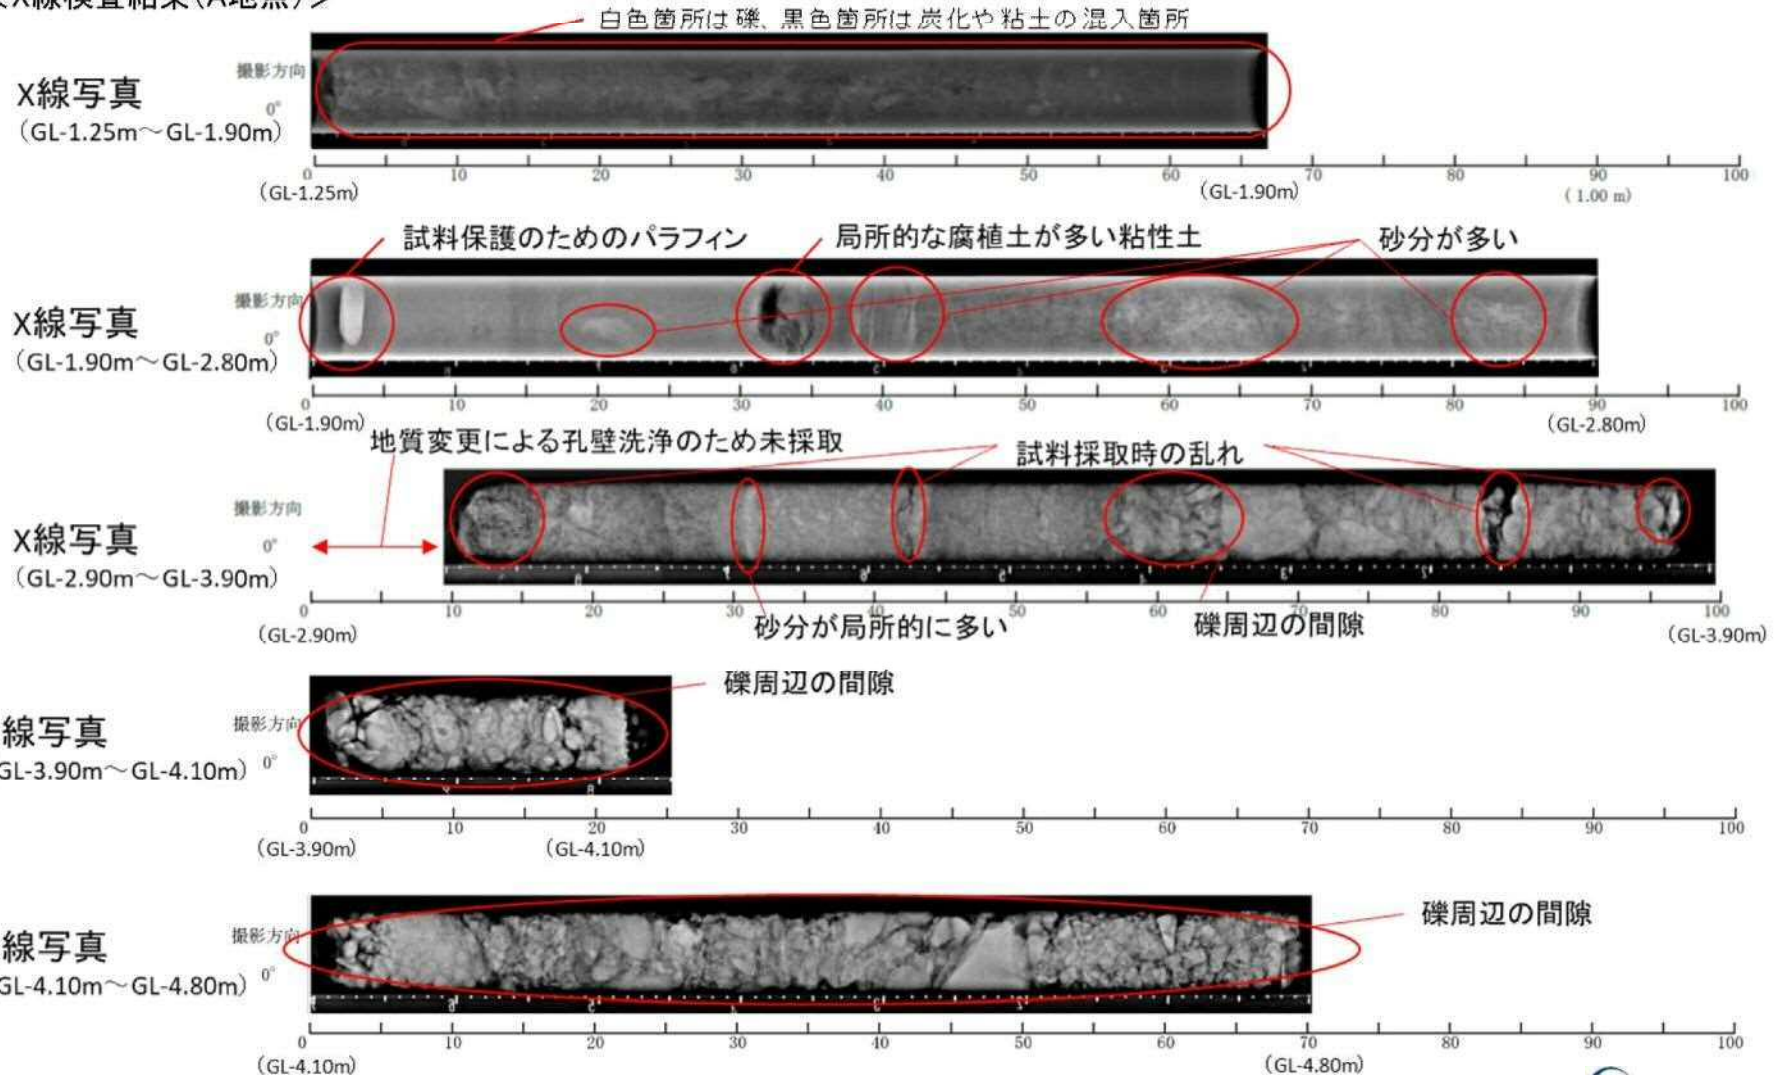
### <X線検査結果(A地点)>

- ボーリングにより採取した不攪乱試料のX線検査及び開削調査による目視確認の結果、数ミリ以上の特異な空隙や空洞は確認されませんでした

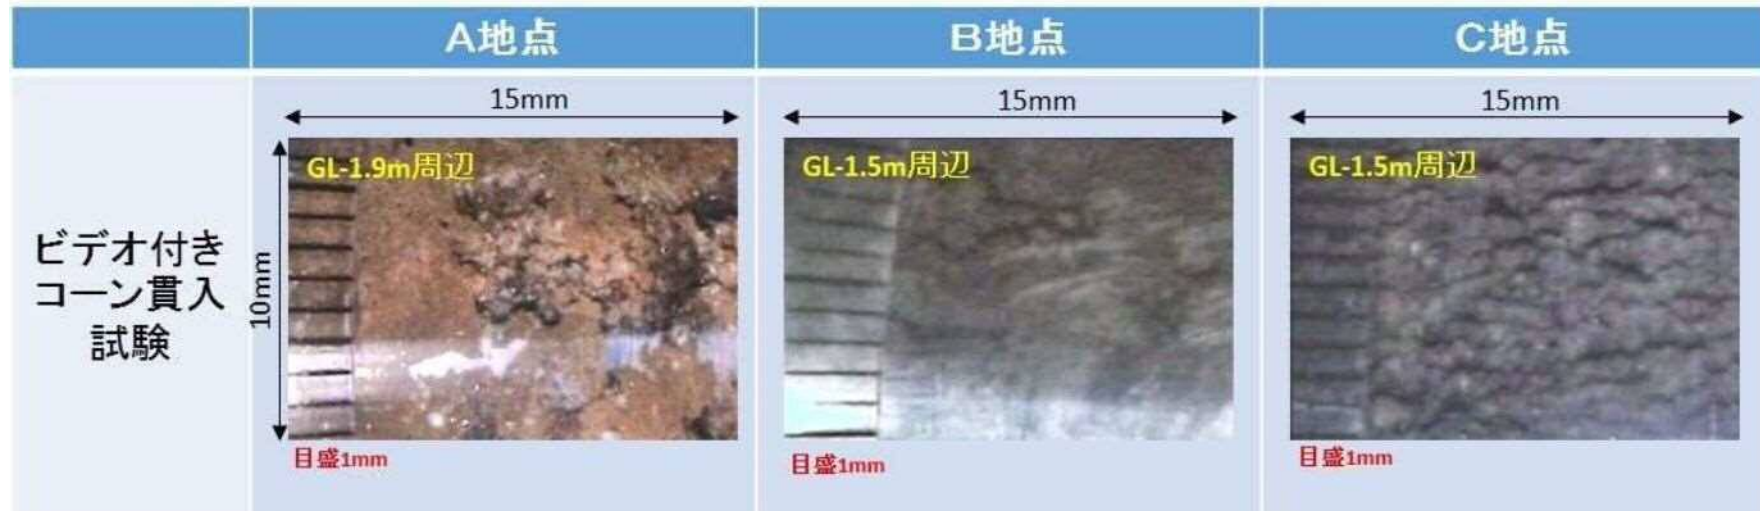
<ビデオ付きコーン貫入試験による孔壁撮影>

- ビデオ付きコーン貫入試験により、孔壁を撮影した結果、数mmの空隙のようにも見える「孔壁の乱れ」が確認されました。これは、貫入による孔の押し広げに伴う引きずり跡と考えられ、トンネル掘進の影響がない箇所でも確認され、室内試験でも同様に再現されています。

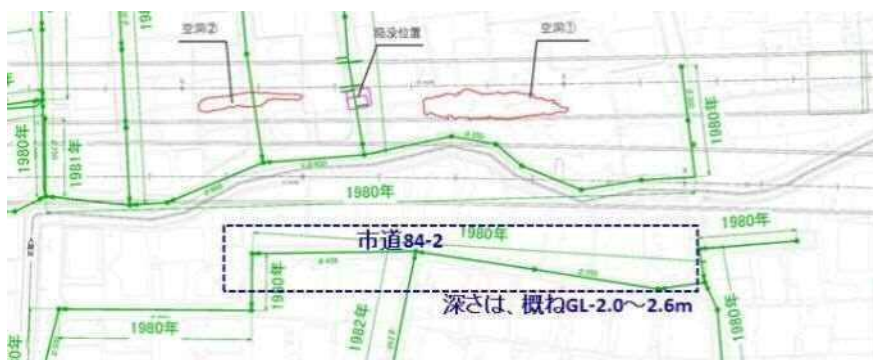
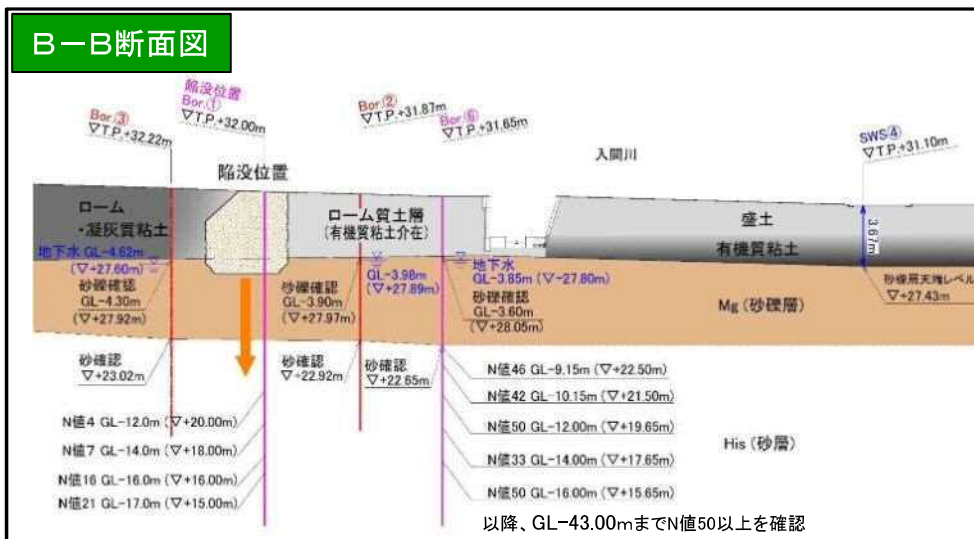
## <下水道管の状況>

- 表層地盤下層の武蔵野礫層(Mg層)の落ち込みは確認されていません
  - ✓ 今回実施したボーリング調査及び既往のスクリーウエイト貫入試験により確認したMg層の天端高さは、過去の調査結果及び掘進の影響がない箇所の結果と整合しており、周辺地盤と比較しても落ち込みは確認されていません。
- この他、以下について確認されましたが、地盤が軟弱になる可能性について判断するに至りませんでした
  - ✓ 近傍の観測井の浅層地下水位は、台風などの大雨時には約50cm変動するなど降雨に敏感に反応するほか、直近6年間で約2m変動しています。
  - ✓ 2021年11月に、市道84-2周辺の下水道の状況について、調布市に問い合わせた結果、経年劣化による腐食やクラック等が確認されました。なお、調布市より下水道の使用に影響はないとの見解をいただいております。
