入間川東側エリアにおける追加調査(調査結果まとめ)

入間川東側におけるボーリング調査結果

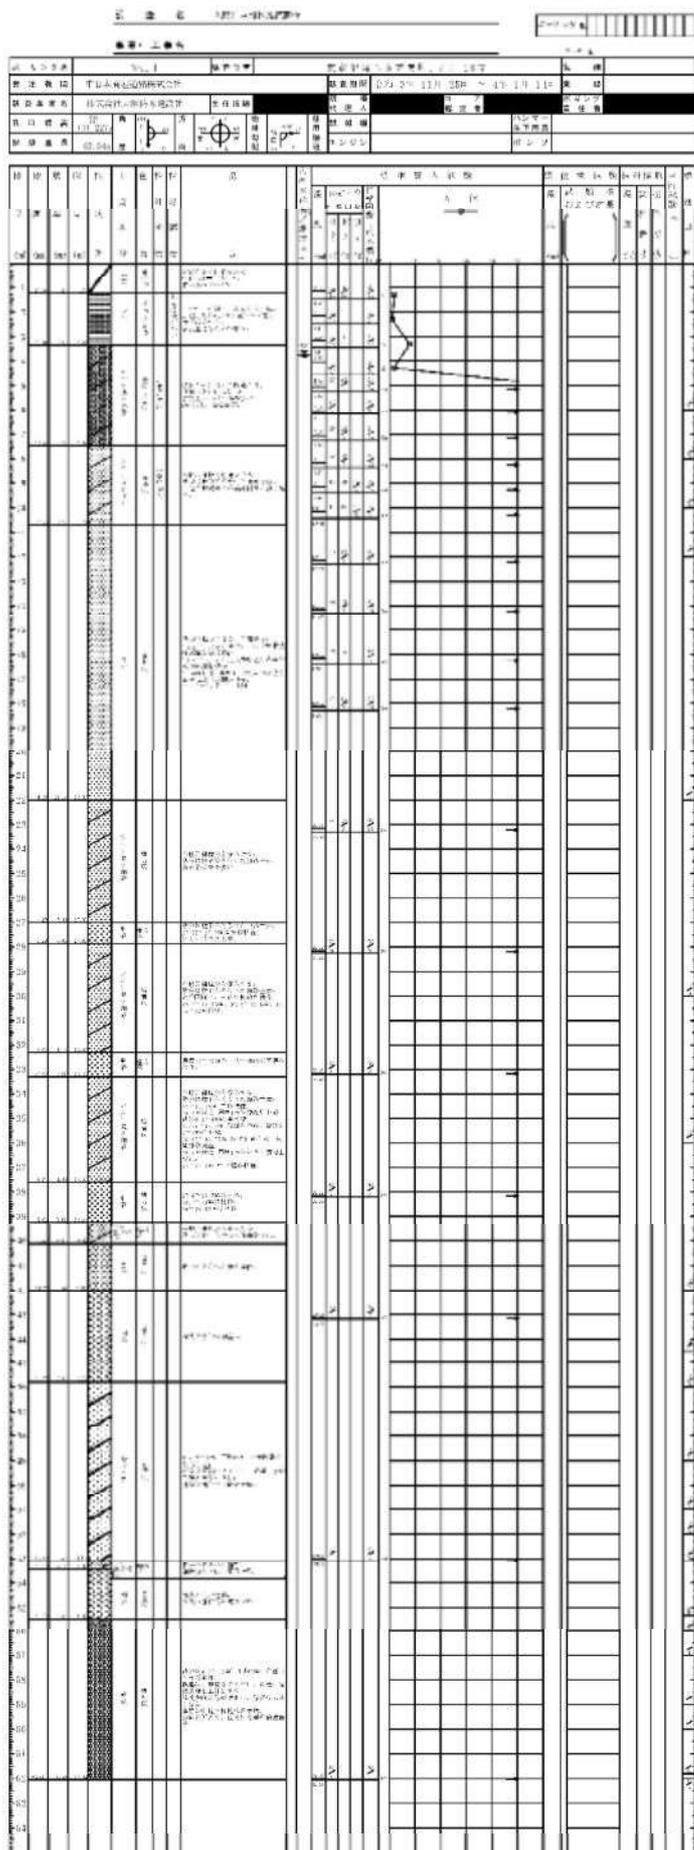
No. I ボーリング柱状図

- 入間川東側地域の地盤状況を確認するため、ボーリング調査を実施しました。
- 調査の結果、地盤の硬さを示すN値は概ね50以上となり、調査箇所地盤が緩んでいる事実は確認されませんでした。

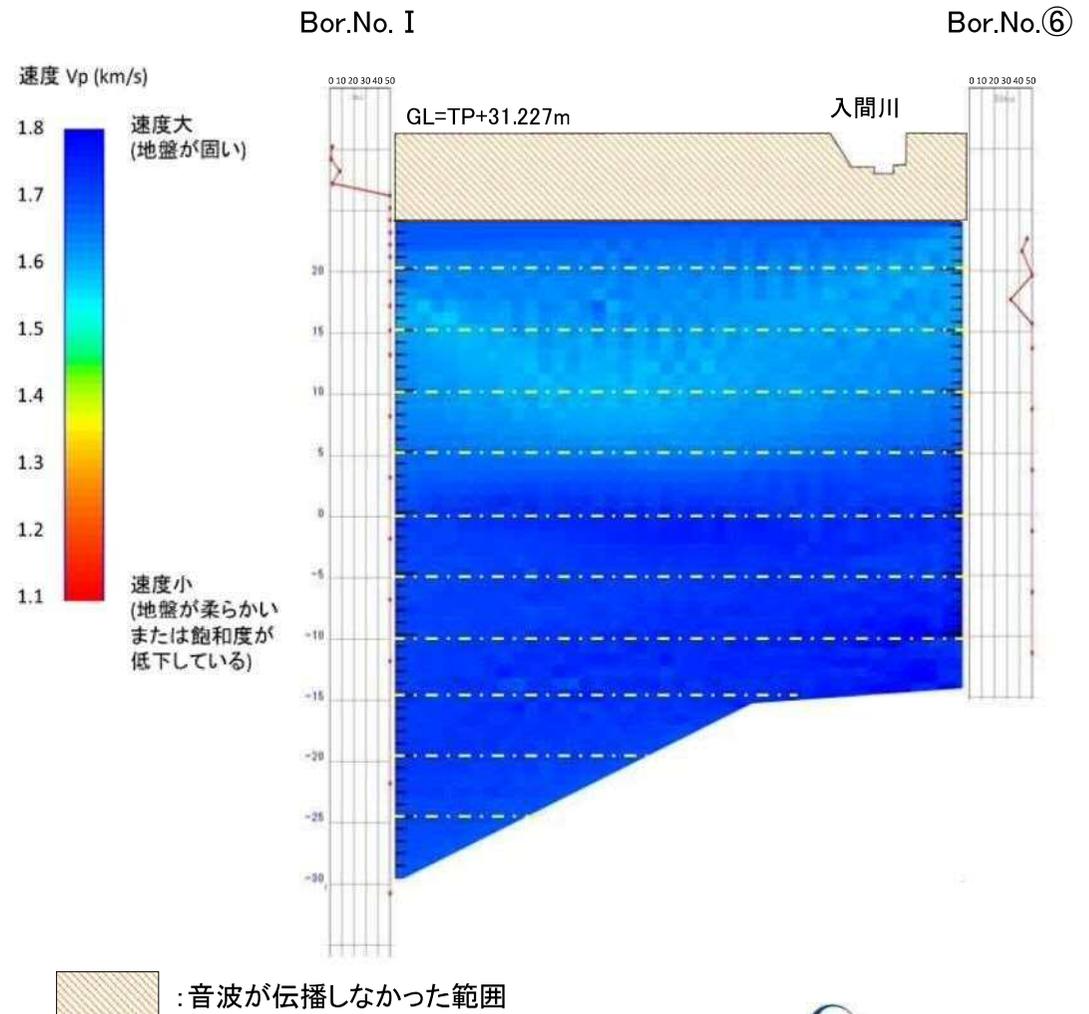
■調査範囲縦断面図

- 入間川東側地域の地盤状況を確認するため、Bor.No. I とBor.No.⑥の間で音響トモグラフィ探査を実施しました。
- 測定される音波(P波)の速度(V_p)の速度分布は、Bor.No. I ~⑥間でほぼ一様であり、地盤の緩みや空洞を示唆する低速領域は確認されませんでした。

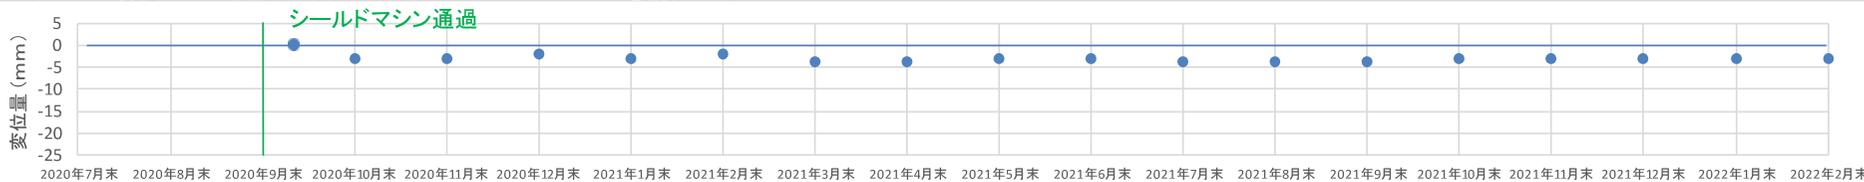
計測点E ※地表面の沈下が継続している傾向が確認されたことから、シールドマシン通過後に追加した計測点

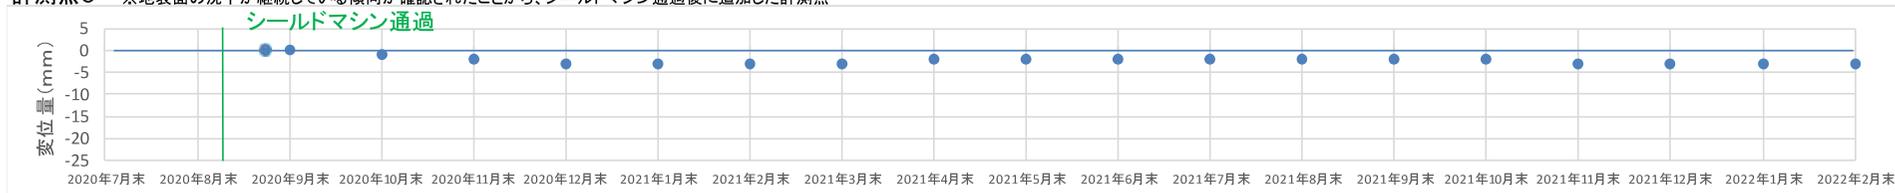
計測点O ※地表面の沈下が継続している傾向が確認されたことから、シールドマシン通過後に追加した計測点

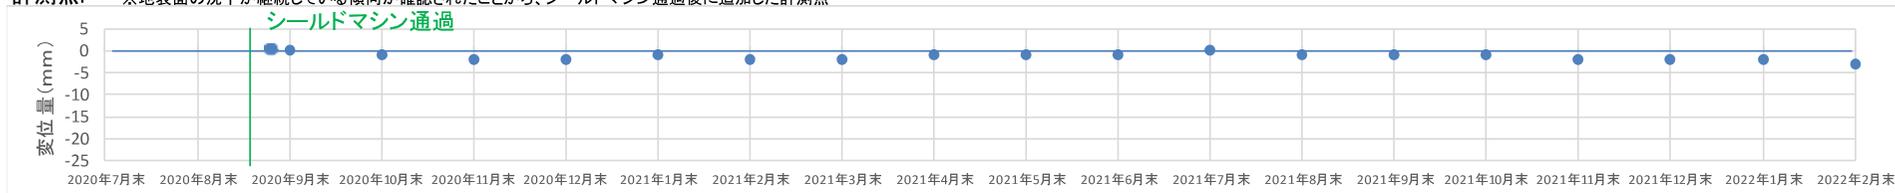
計測点P ※地表面の沈下が継続している傾向が確認されたことから、シールドマシン通過後に追加した計測点

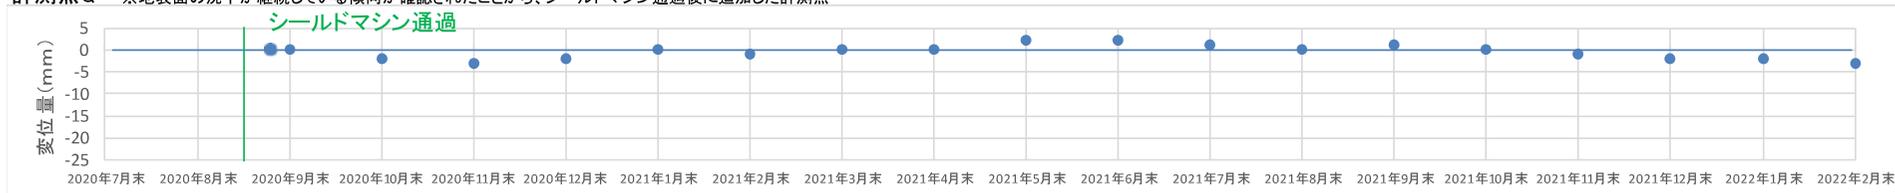
計測点Q ※地表面の沈下が継続している傾向が確認されたことから、シールドマシン通過後に追加した計測点

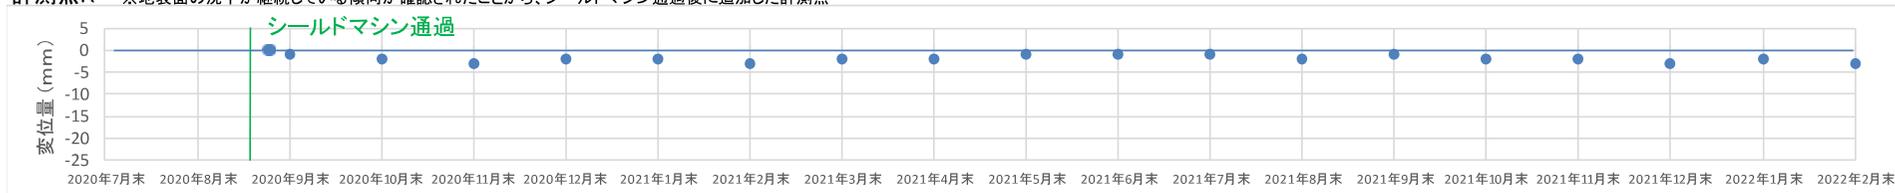
計測点R ※地表面の沈下が継続している傾向が確認されたことから、シールドマシン通過後に追加した計測点

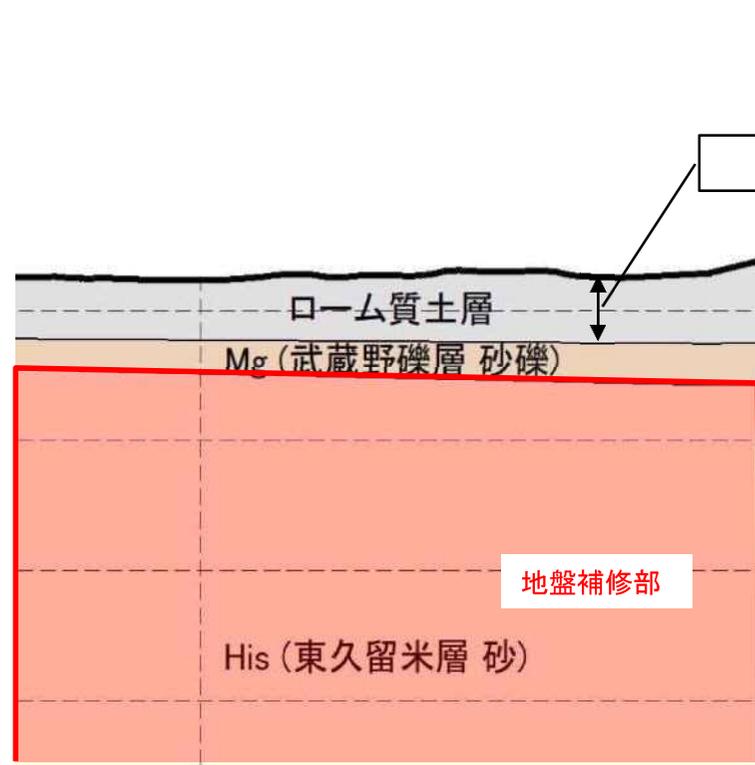
図 地盤補修範囲イメージ

- 地盤補修工事を行った後の植生環境については、工事を行う前の現状の状態を確保します
- 地盤補修は東久留米層を基本として検討を進めており、植物の生育に必要な地盤の最小厚さ1.5m以上については、現在の土壌から変わらないため、植生環境への影響はございません

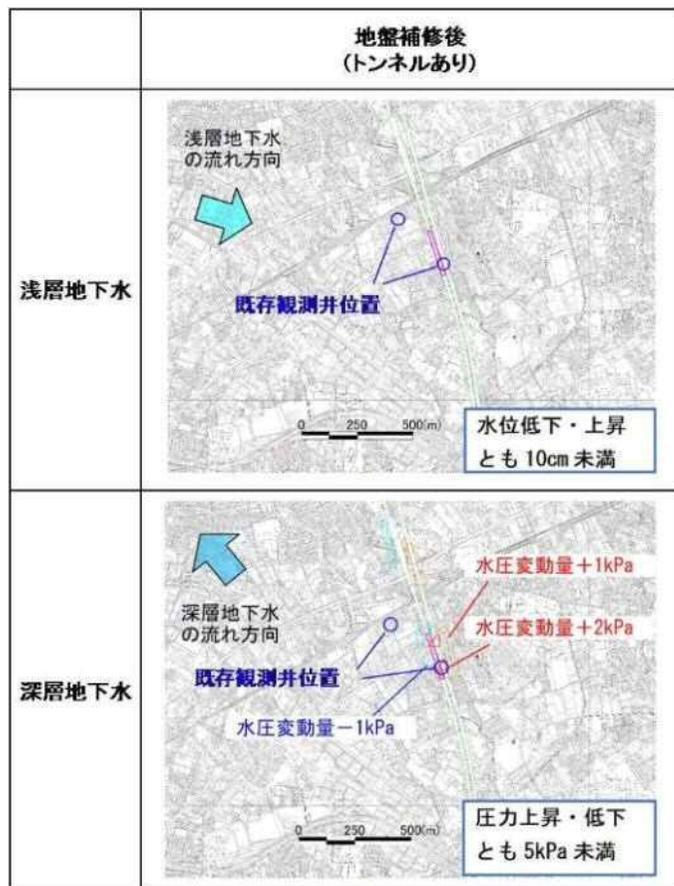
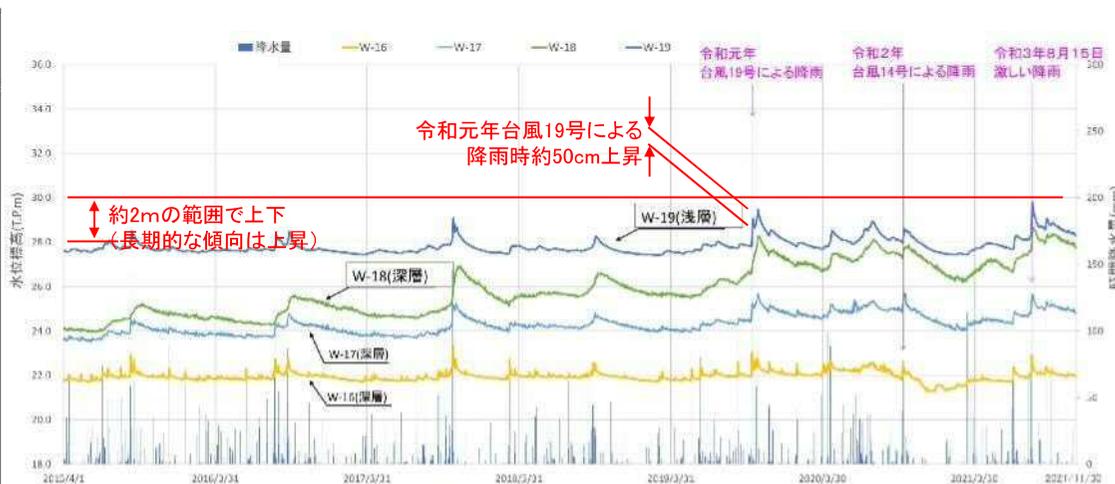
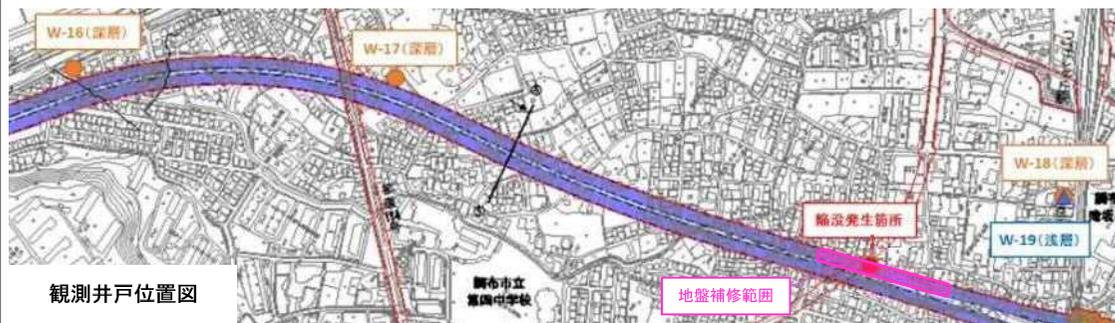
- 当該地の地下水位（浅層地下水）は、約2m程度の範囲で変動しています
- 地盤補修工事に伴う地下水位変動は、地下水位上面付近で10cm未満と近年の降雨影響等による水位変動と比較しても小さく、地盤補修工事が与える影響はごく小さいと考えています
- なお、工事中は近傍観測井戸において継続的に地下水位を観測していきます

※浅層地下水位の低下・上昇ともに10cm未満のため変動量が表示されていません
