東京外かく環状道路 本線トンネル工事における掘進の停止
原因と補修の状況等についてのお知らせ

東京外かく環状道路 本線トンネル工事における掘進の停止 原因と補修の状況等について

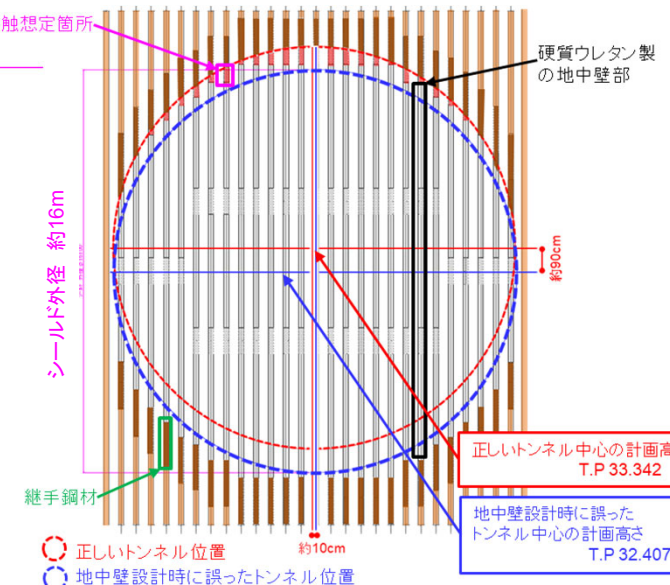
誤ったトンネル計画高さで設計した地中壁と切削断面の位置

【トンネル中心位置にミスが生じた原因】

- ①受注者によるCAD※操作上のミスが原因で、設計上の正しいトンネル中心位置に対して、作成した図面の中心が下方に約90cm、水平方向に約10cmずれていたこと
- ②作成した図面について、受注者による確認が不足しており、トンネル中心位置の間違いに気付くことができなかったことが今回の位置の間違いの原因であることが明らかになりました。

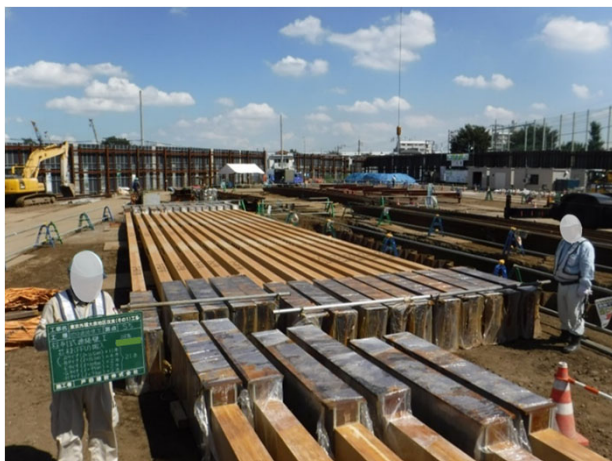
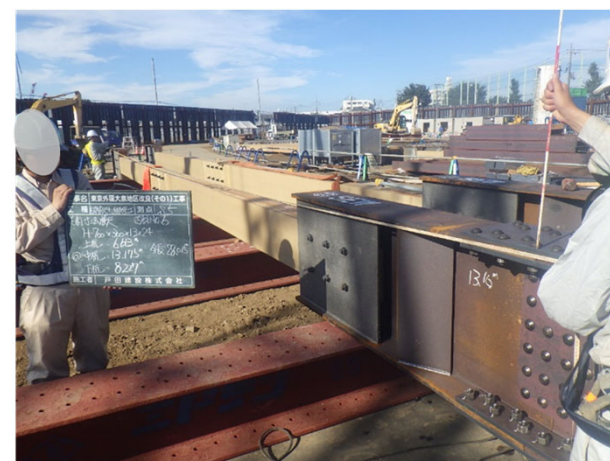
地中壁材料寸法計測状況

○トンネル中心位置に対してずれた設計のまま、地中壁が施工されました(下方に約90cm、水平方向に約10cm)。

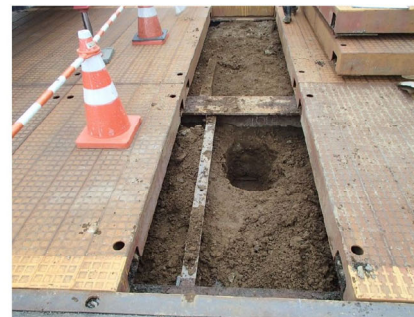
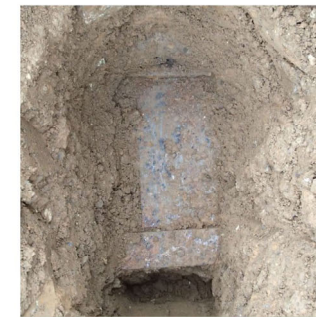
地中壁位置現地確認状況(測量)

○地中壁の位置のずれが発見されないままシールドマシンの掘進が行われたために、シールドマシン前面のカッターが鋼材に接触したことがわかっております。なお、シールドマシンは設計値の中心の位置通りに掘削していました。

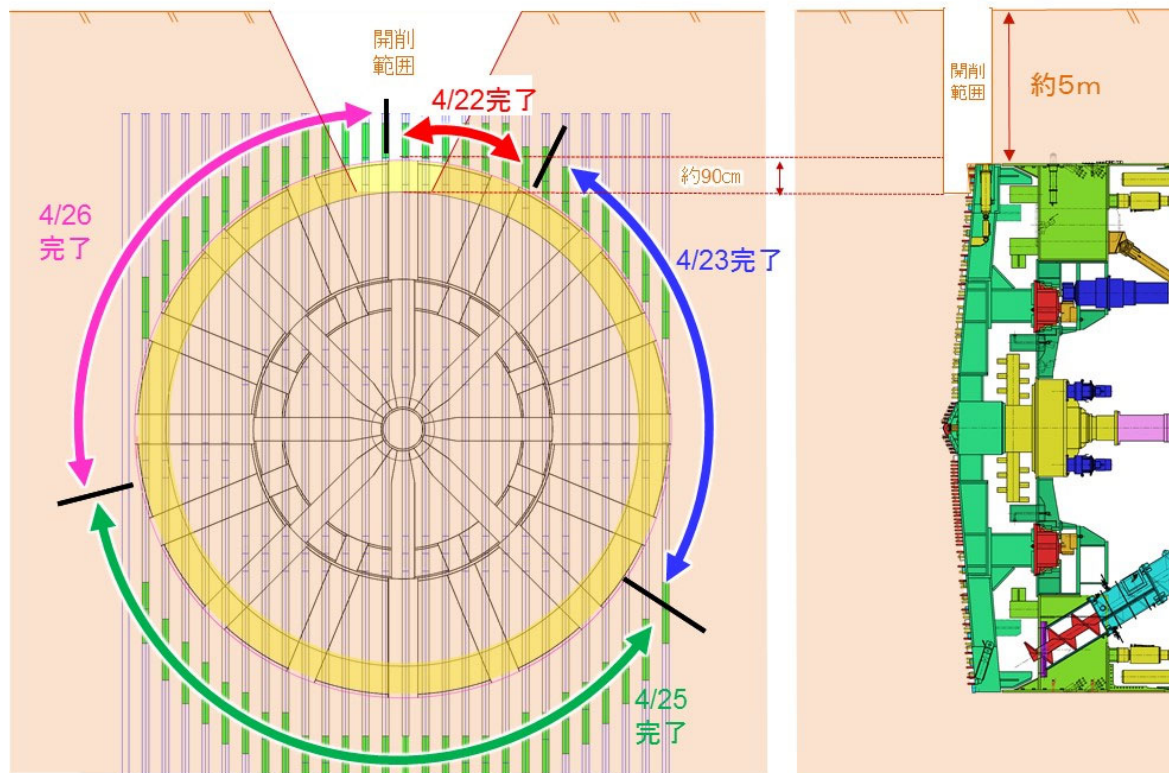
- ・シールドマシン天端から約90cmを確認
- ・確認結果

確認完了ビット数 222箇所
 損傷ビット数 76箇所（全体のビット数 約1,000箇所）

: 確認範囲(約90cm)

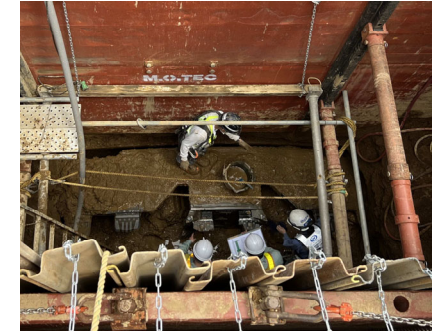
損傷確認状況

○カッターの外周から約90cm部分に存在する222箇所のカッタービットのうち、76箇所(約3割)で損傷が確認されました。

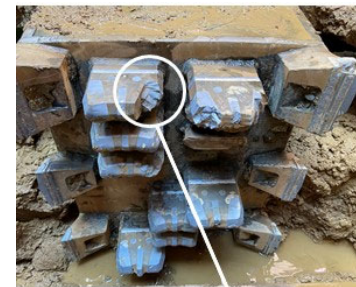
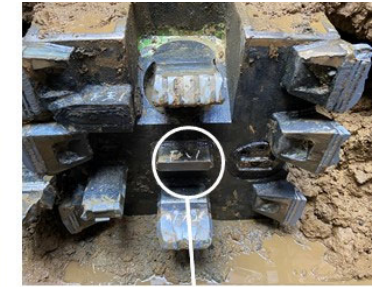
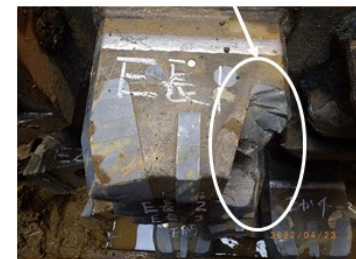
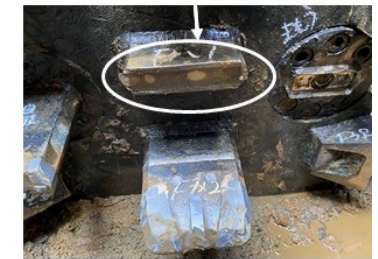
ビットの損傷状況

(ビットの欠け)

(ビットの欠損)

- チャンバー内に残っている損傷した部材等を確認・回収するとともにカッタービット・攪拌翼を補修する予定です。
- 補修の完了まで、半年程度要する見込みです。

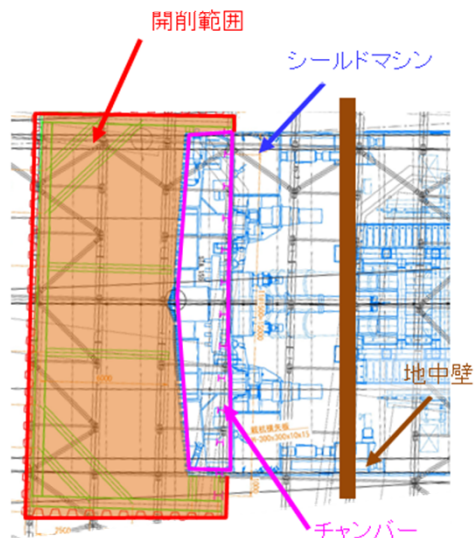
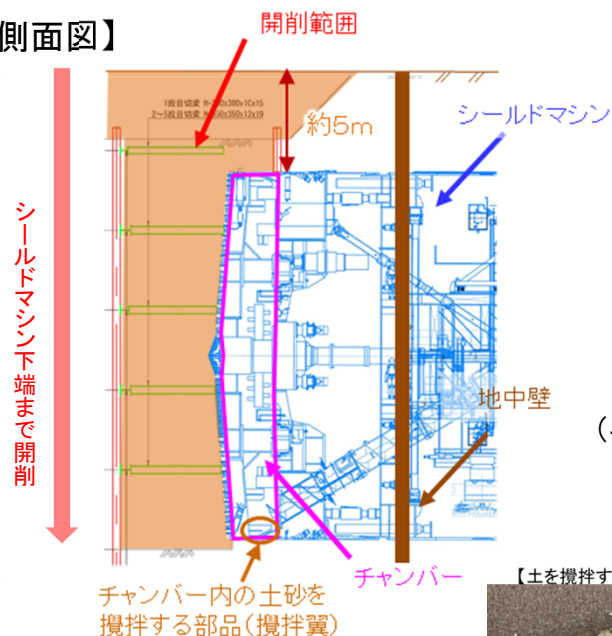
地上からの開削作業

○なお、チャンバー内の土を攪拌する部品(攪拌翼)も損傷していると考えられます。

これについては、シールドマシン下端まで開削してからチャンバー内の土砂を取り除く必要があるため、確認までには3カ月程度の期間が必要と見込んでおります。
