# 東京外かく環状道路 **関越↔東名**

## 地盤調査状況及び 地盤補修に関する検討状況のご説明

東日本高速道路(株) 関東支社 東京外環工事事務所

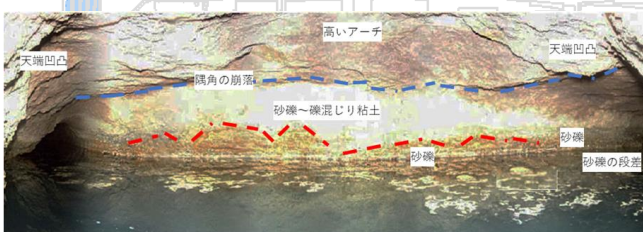
空洞②状況写真

令和2年11月21日  
空洞②確認  
充填完了(約200m<sup>3</sup>)

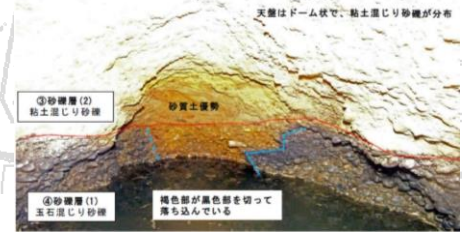
空洞①状況写真

令和2年11月3日  
空洞①確認  
充填完了(約600m<sup>3</sup>)

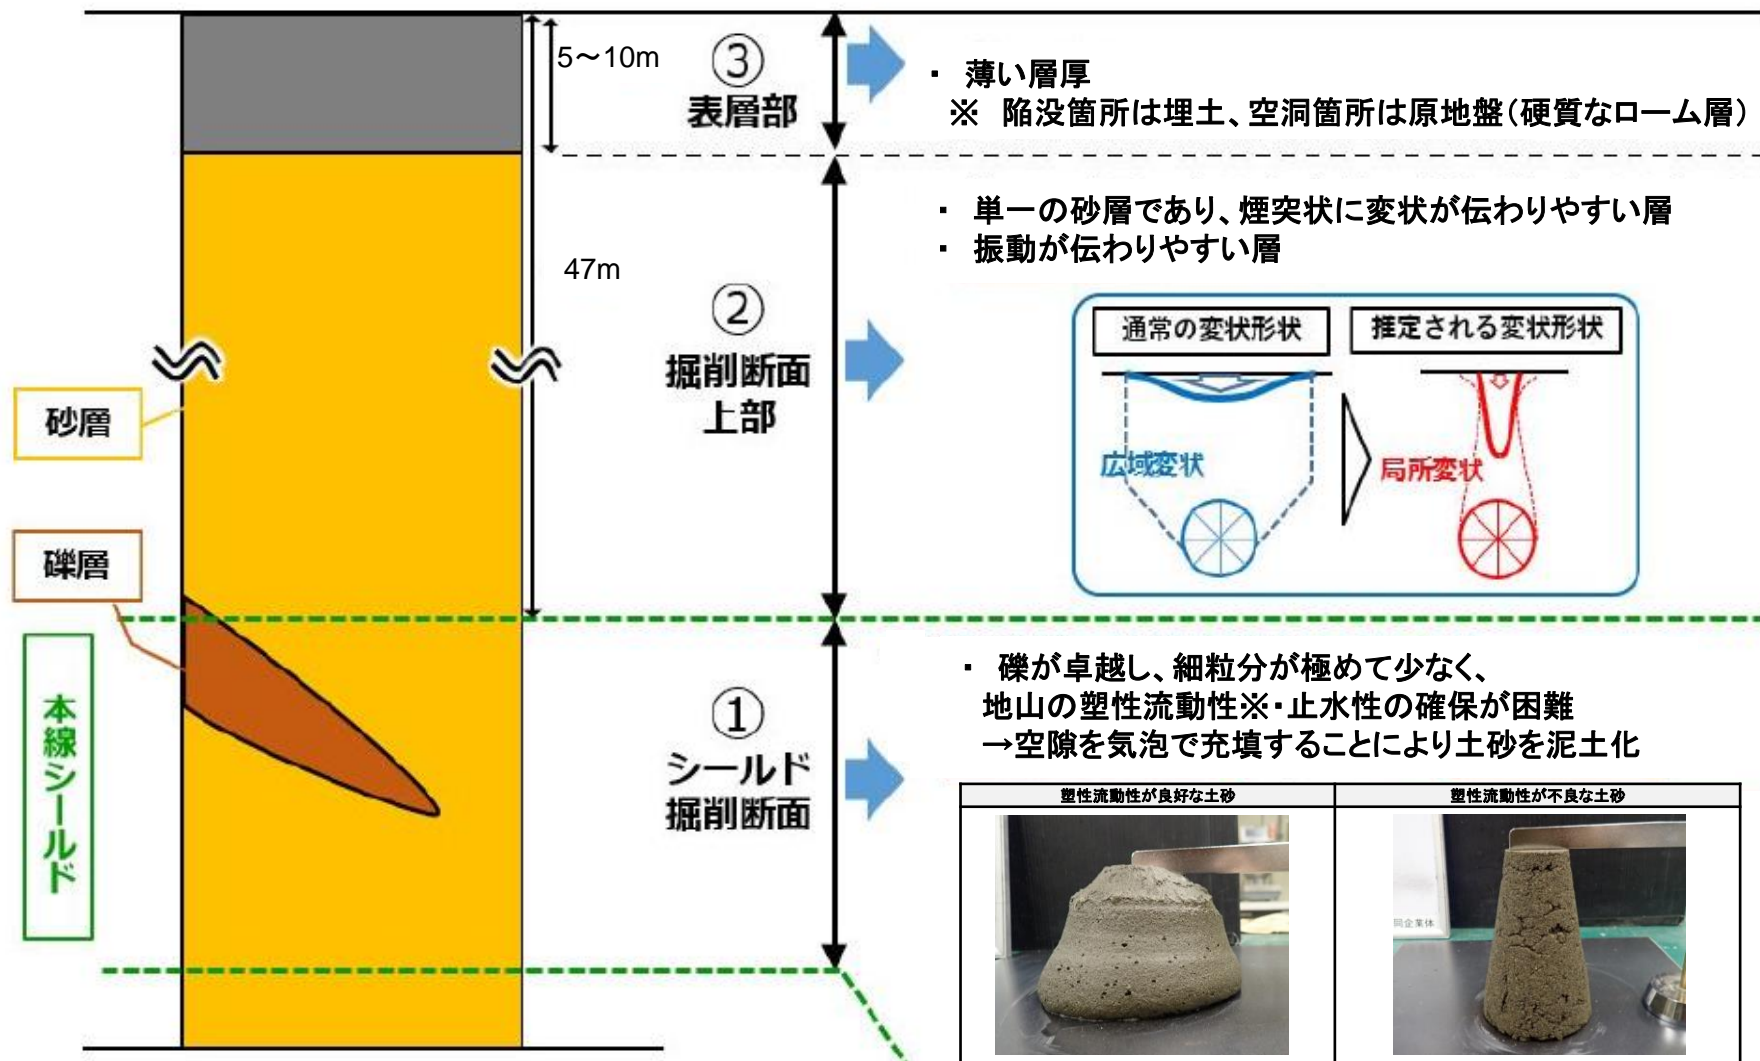
○ 陥没・空洞箇所周辺は、次の全てに該当する、東京外環全線の中で特殊な地盤条件

①塑性流動性・止水性の確保が困難な掘削断面、②変状が伝わりやすい掘削断面上部、③薄い層厚の表層部

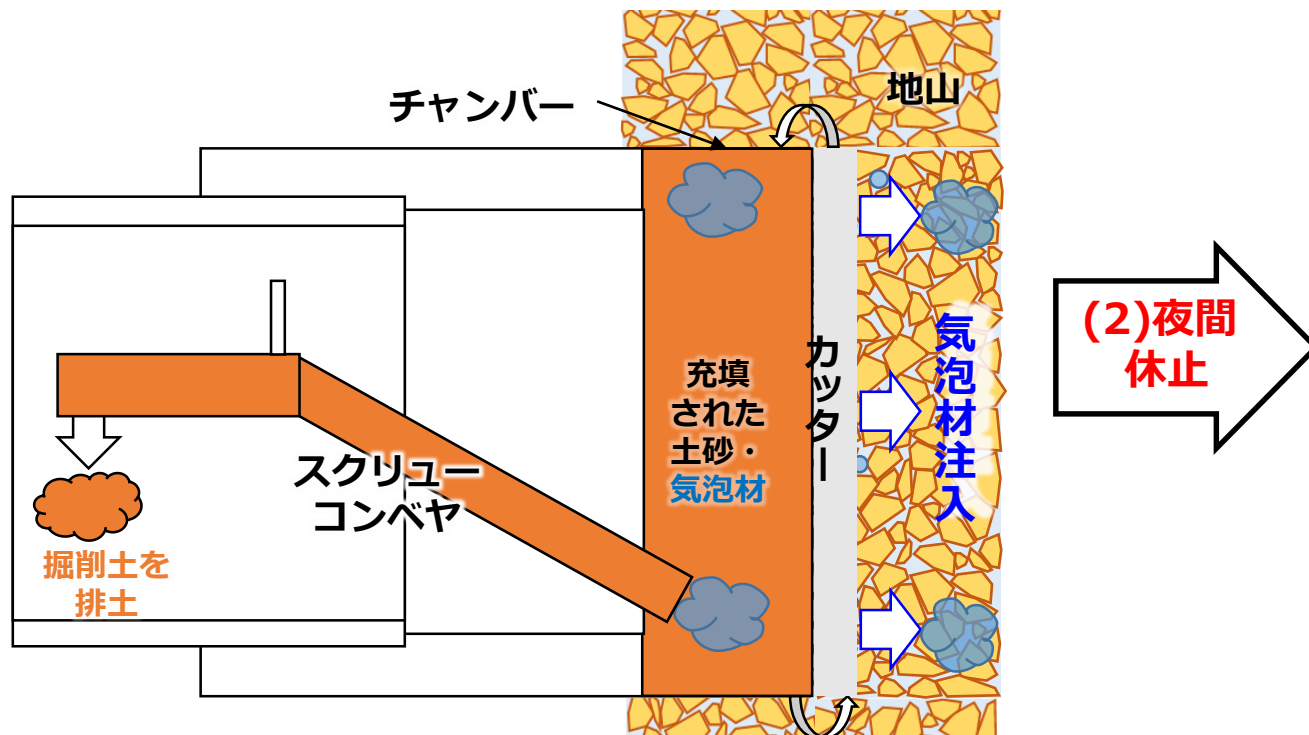
## (1) 昼間(掘進中)

- チャンバー内土圧と地山からの圧力の均衡が取れている状態
- 細粒分・細砂分の減少、礫の介在してくる中で、気泡材の種別変更及び添加量の調整、掘進速度の調整を行いながら掘進を実施

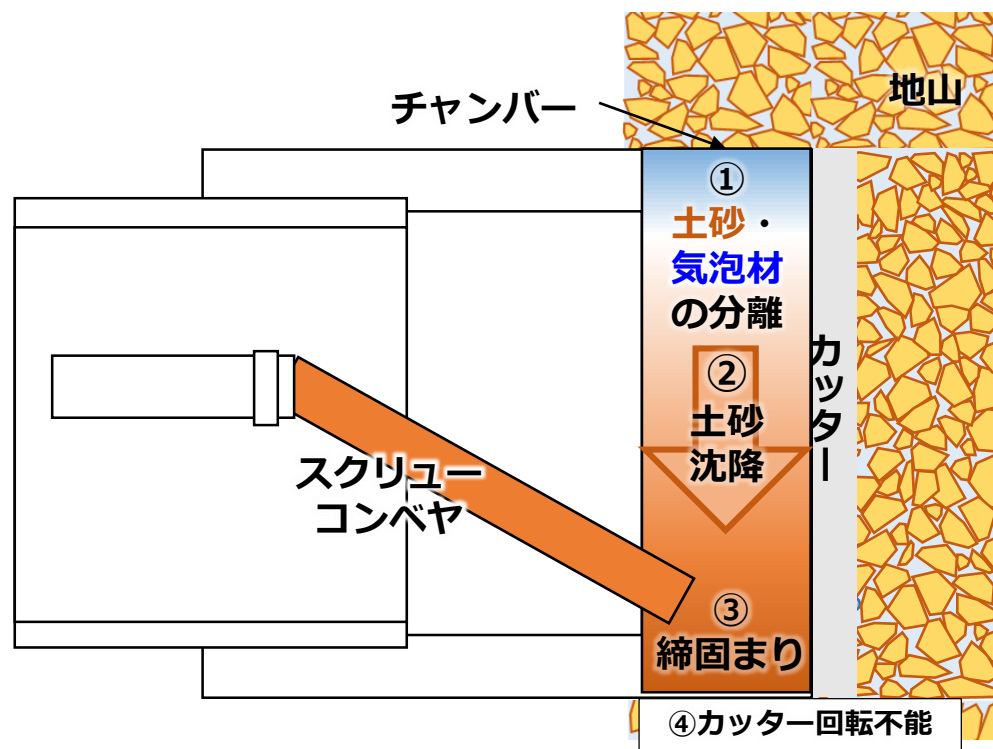
## (3) 翌朝(掘進休止後)

- チャンバー内の①土砂・気泡材が分離、②土砂沈降及び③締固まりが発生
- ⇒ ④カッター回転不能(閉塞)が発生

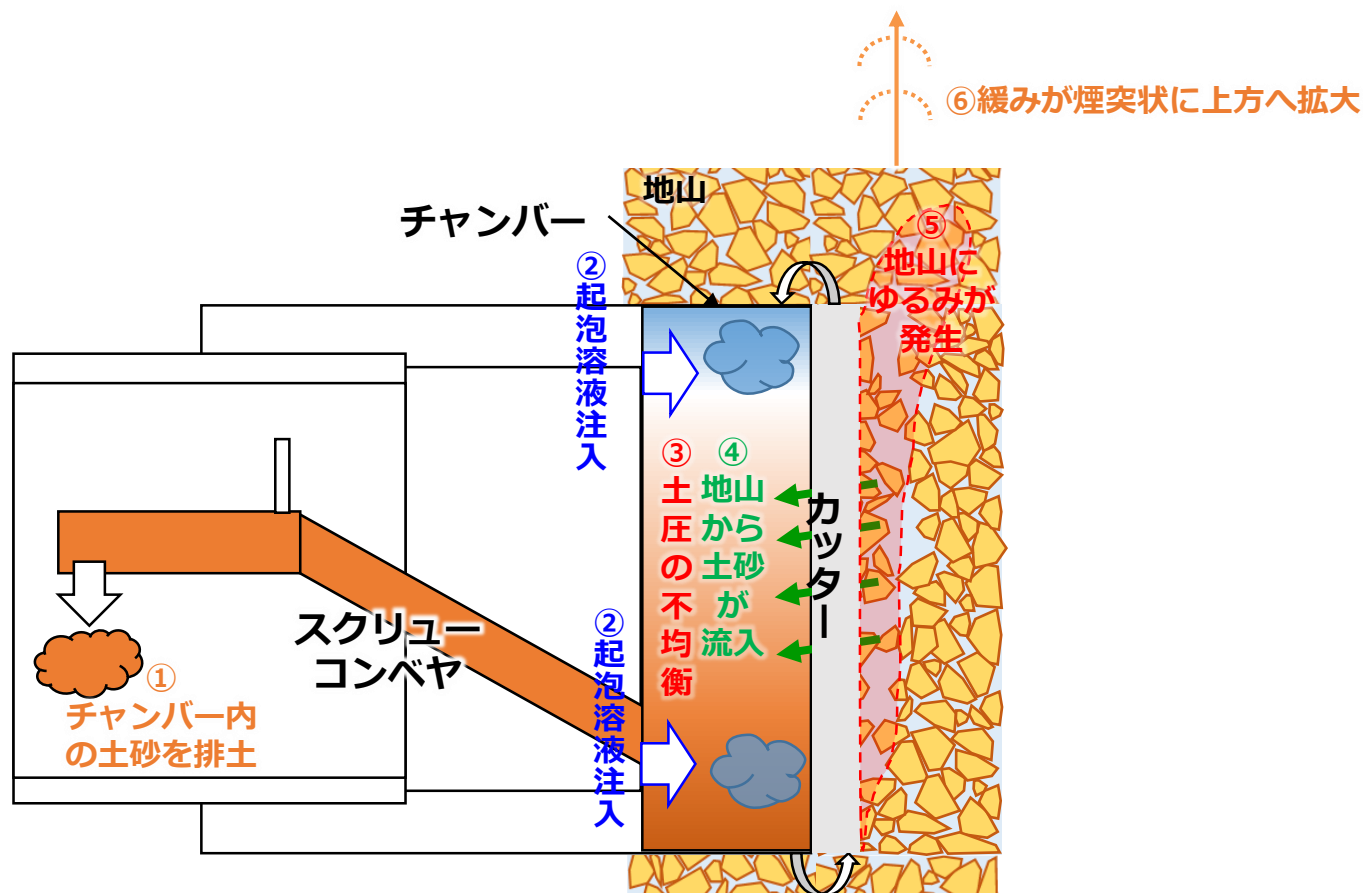
## (4) 閉塞解除作業

- カッターを再回転するため、①チャンバー内の締め固まった土砂を一部排出
- 排出によるチャンバー内圧力の低下を防止するため、②直ちに排出土砂分の起泡溶液と置き換える必要がある

⇒ この際、③土圧の均衡がとれず、④地山から土砂がチャンバー内に流入することで、結果として、⑤地山に緩みが発生し、⑥煙突状に上方へ拡大

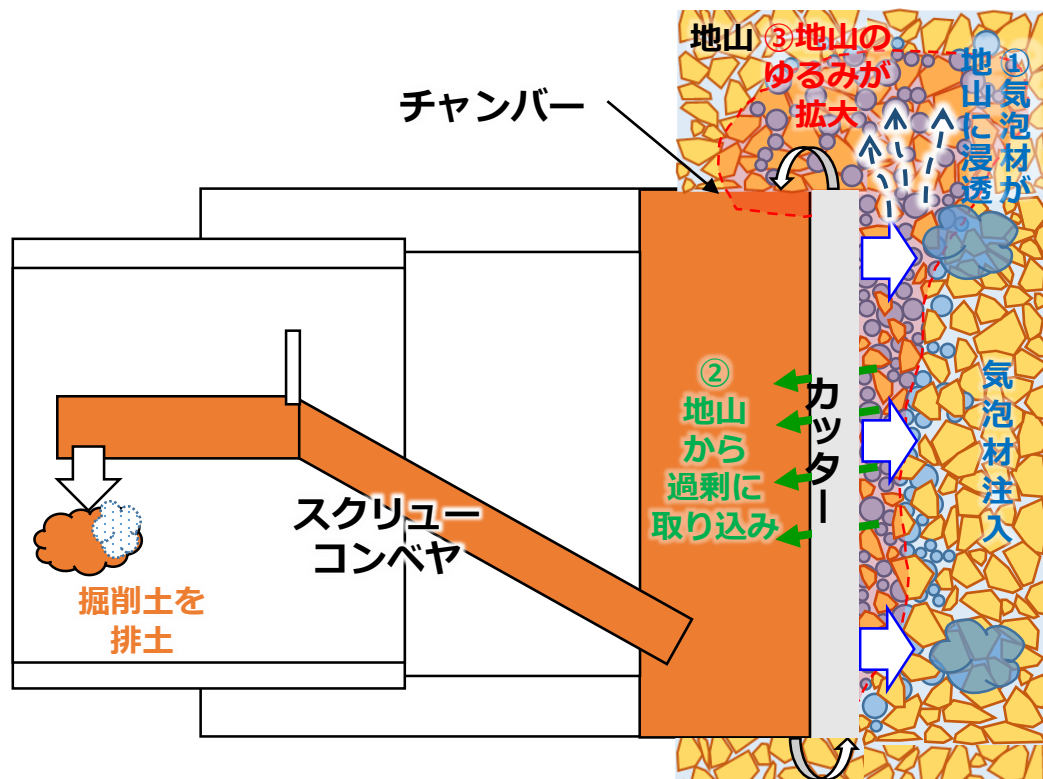
## (5) 掘進再開後

- 特殊な地盤下で塑性流動性を保つため、通常より多くの気泡材を地山に注入し、掘進を再開
- 掘進を再開後、①気泡材が(4)閉塞解除作業で緩んだ地山に過度に浸透
  - ⇒ 塑性流動性・止水性が低下し、閉塞解除作業で緩んだ地山に対する切羽土圧の不均衡
  - ⇒ 一部の気泡材は回収できず、掘削した地山重量を過少に評価し、②土砂の取り込みが想定より過剰に発生
  - ⇒ 繰り返し行われた閉塞解除作業により生じた地山の緩みを掘進時にさらに助長し、③地山の緩みが拡大し、地表面付近に硬質のロームをアーチとする空洞が地中に形成
  - ⇒ 硬質ロームが欠如している箇所で陥没に至った

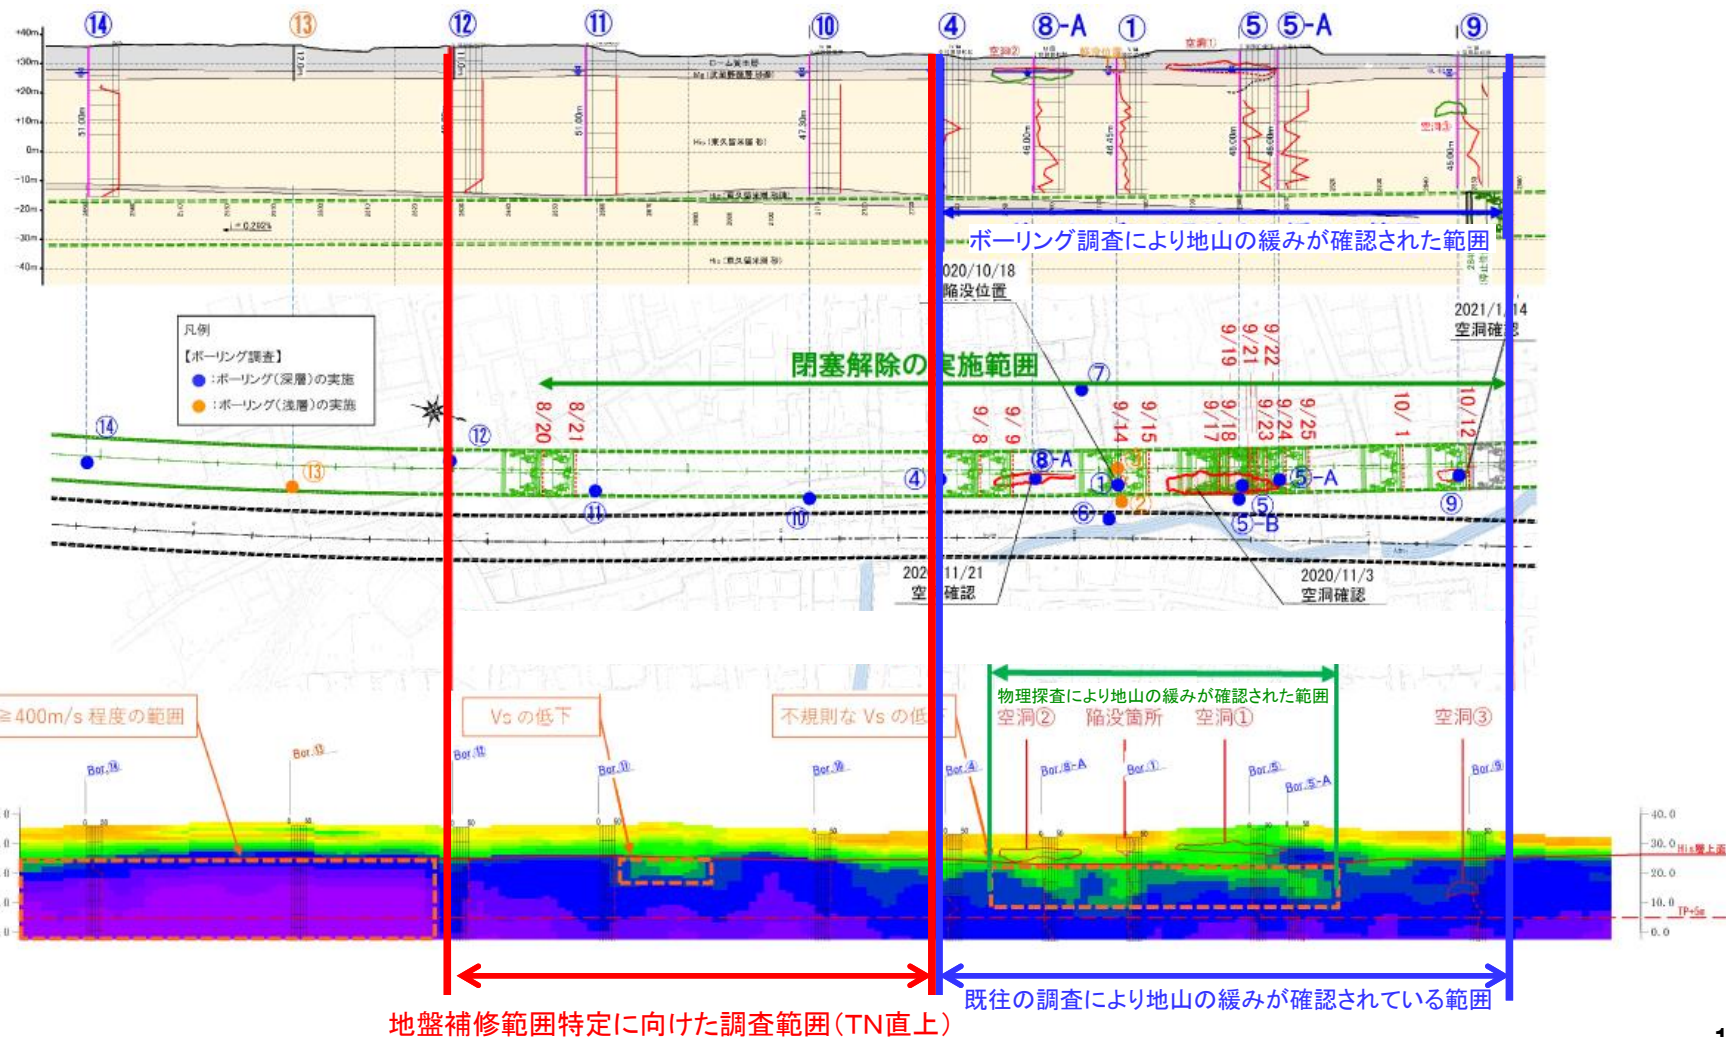
●ボーリング調査、微動アレイ調査の結果および推定メカニズムを踏まえて、南行トンネル直上において地盤の緩みが生じている可能性がある次の範囲を対象に引き続き調査を進め、地盤補修範囲の特定を行うこととしました

- (ア)ボーリング調査により地盤の緩み(N値の低下)が確認された範囲
- (イ)微動アレイ調査等の物理探査により不規則な計測波速度の低下が確認された範囲
- (ウ)カッター回転が不能となる閉塞が生じ、その解除のために特別な作業を実施した範囲

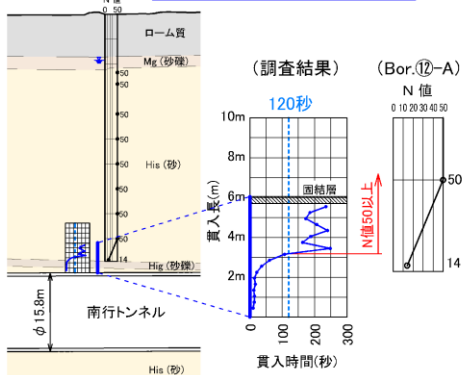
(代表縦断面) Bor.12-A近傍・Bor.14近傍  
ボーリング調査と同様に地山の緩みは確認されませんでした

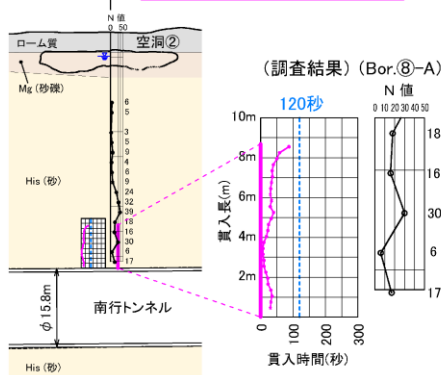
(代表縦断面) Bor.8-A近傍・Bor.4近傍  
ボーリング調査と同様に地山の緩みが確認されました

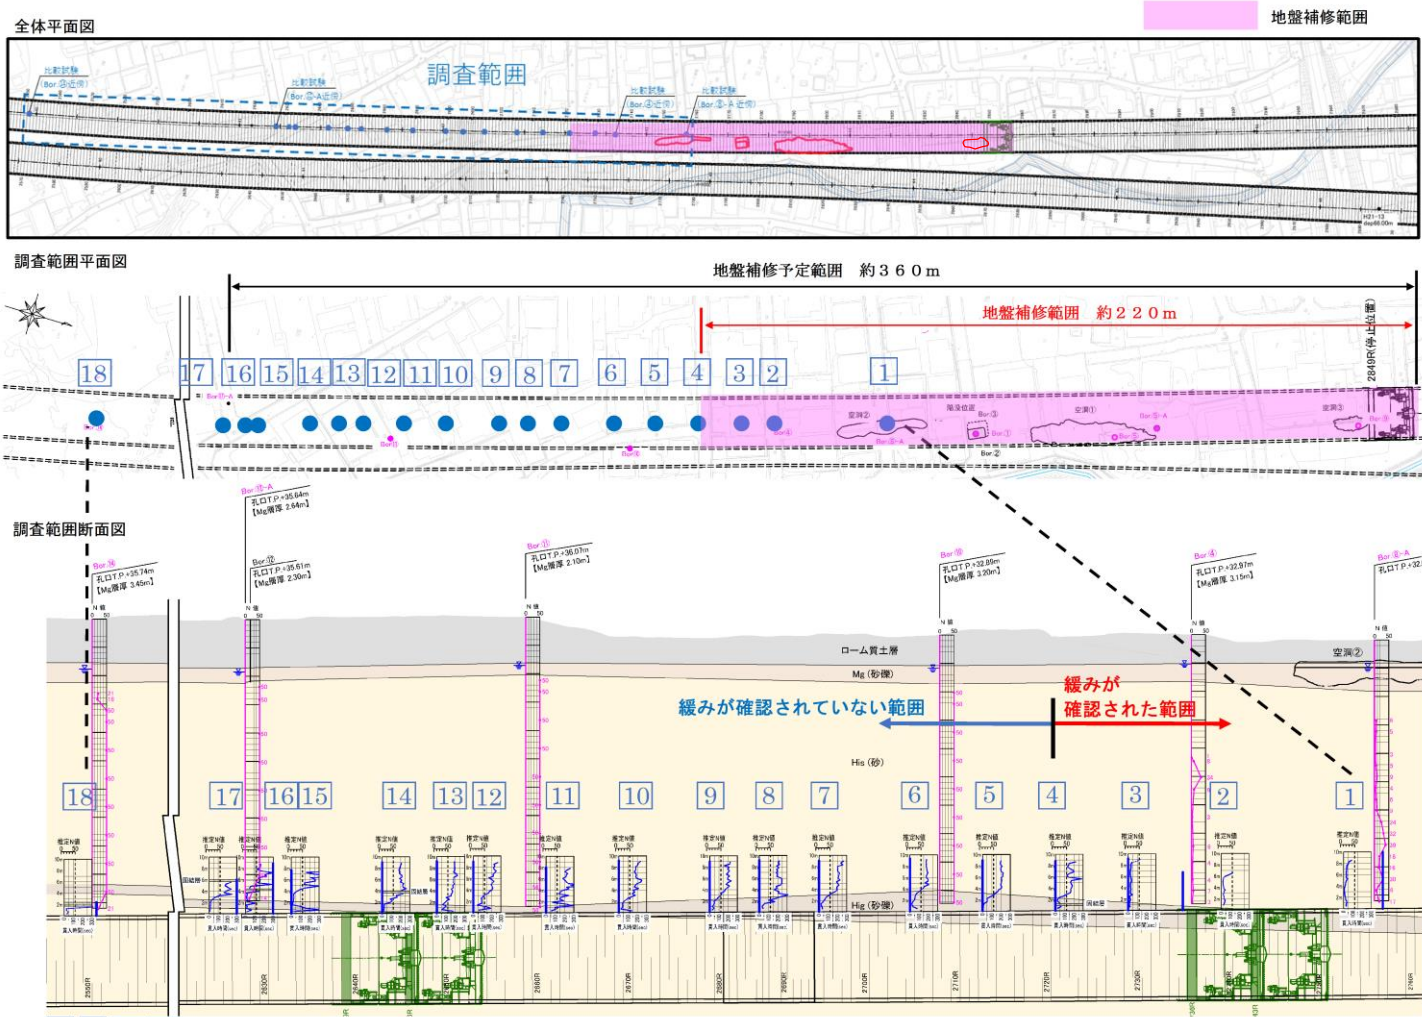
- 地盤補修範囲を特定するために実施した、トンネル坑内から調査結果は次のとおりでした
  - ・ 1 から 3 では、トンネル付近において地盤の緩みが確認されました
  - ・ 4 から 18 では、トンネル付近において地盤の緩みが確認されませんでした
- 以上より、トンネル直上部約220mを地盤補修範囲と特定しました
- ・ なお、地盤補修工事の実施に際し、新たに隣接地に地盤の緩みが確認された場合は、適切に対応いたします

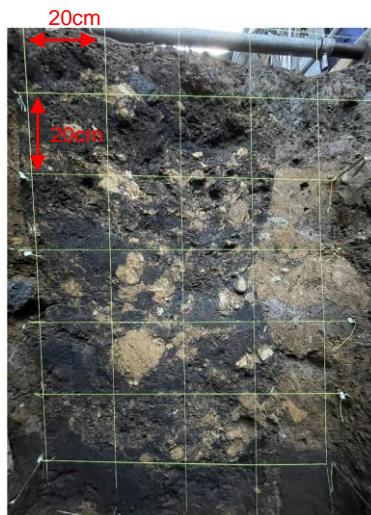
開削写真

- 有機質粘土やロームなどが混在した盛土と占用企業者による埋戻し跡が確認されています。
- 開削調査の掘削側面を削り取り、目視および触手観察した結果、特異な空隙や空洞は確認されておりません。

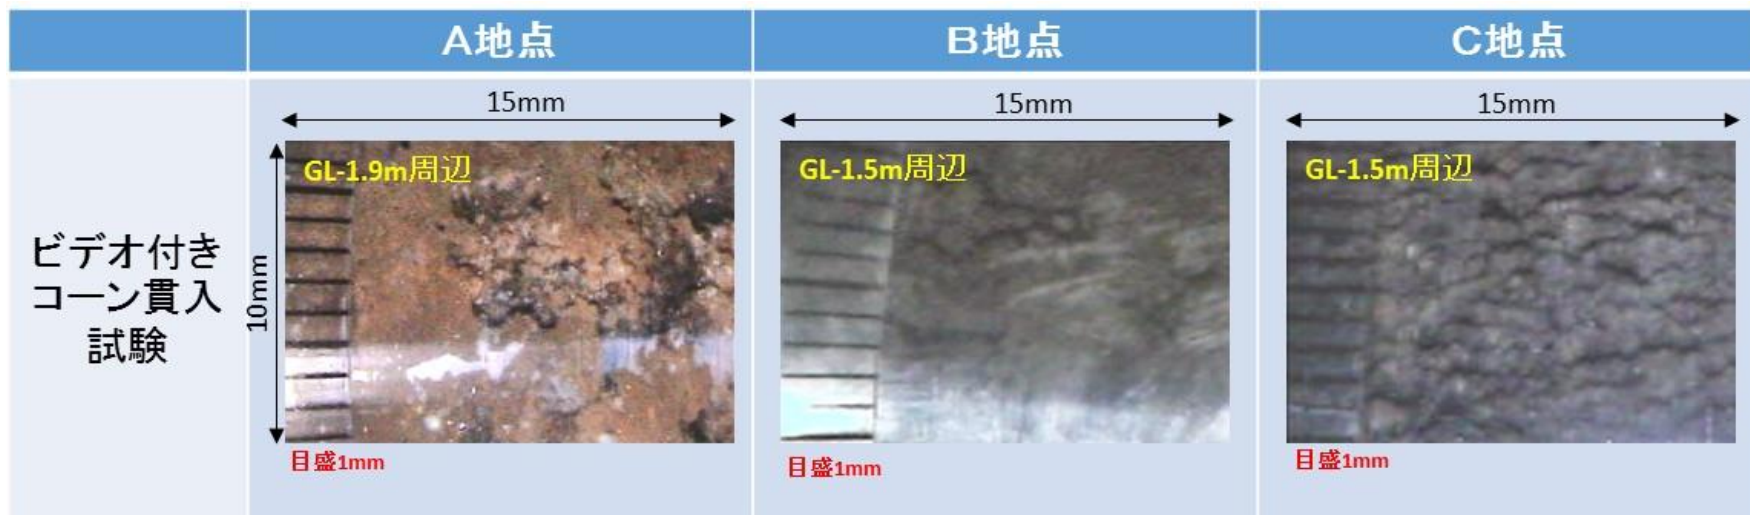
<ビデオ付きコーン貫入試験による孔壁撮影>

- ビデオ付きコーン貫入試験により、孔壁を撮影した結果、数mmの空隙のようにも見える「孔壁の乱れ」が確認されました。これは、貫入による孔の押し広げに伴う引きずり跡と考えられ、トンネル掘進の影響がない箇所でも確認され、室内試験でも同様に再現されています。

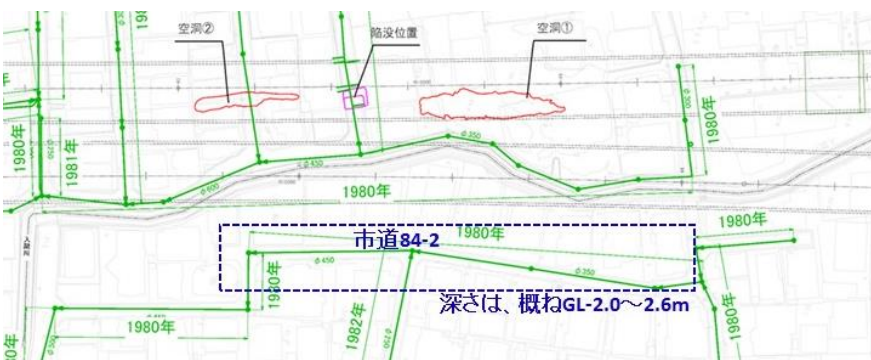
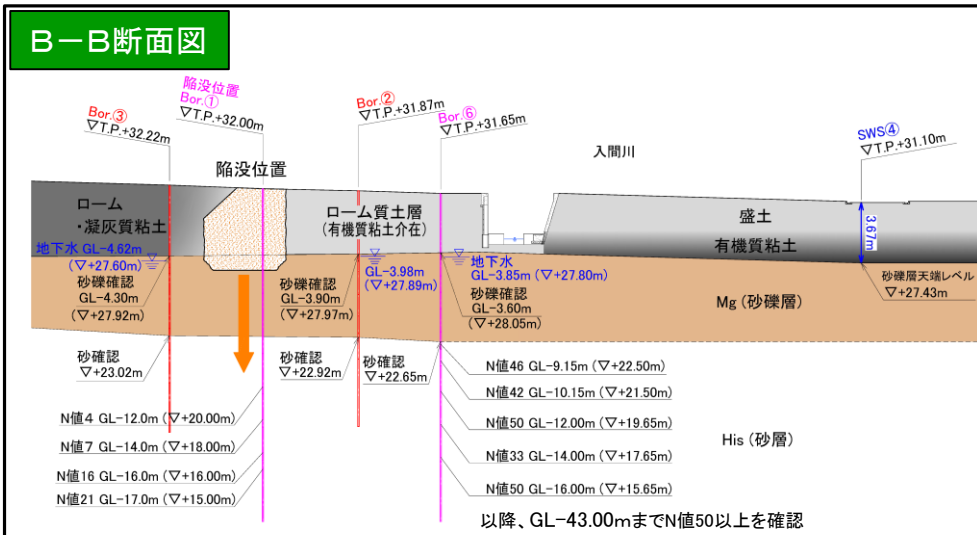
## <下水道管の状況>

- 表層地盤下層の武蔵野礫層(Mg層)の落ち込みは確認されていません
  - ✓ 今回実施したボーリング調査及び既往のスクリーウエイト貫入試験により確認したMg層の天端高さは、過去の調査結果及び掘進の影響がない箇所の結果と整合しており、周辺地盤と比較しても落ち込みは確認されていません。
- この他、以下について確認されましたが、地盤が軟弱になる可能性について判断するに至りませんでした
  - ✓ 近傍の観測井の浅層地下水位は、台風などの大雨時には約50cm変動するなど降雨に敏感に反応するほか、直近6年間で約2m変動しています。
  - ✓ 2021年11月に、市道84-2周辺の下水道の状況について、調布市に問い合わせた結果、経年劣化による腐食やクラック等が確認されました。なお、調布市より下水道の使用に影響はないとの見解をいただいております。
