# 東京外かく環状道路 **関越↔東名**

## 大泉側シールドトンネル工事の 「再発防止対策」および「今後の対応」 などに関するご説明

国土交通省 関東地方整備局 東京外かく環状国道事務所  
東日本高速道路(株) 関東支社 東京外環工事事務所  
中日本高速道路(株) 東京支社 東京工事事務所

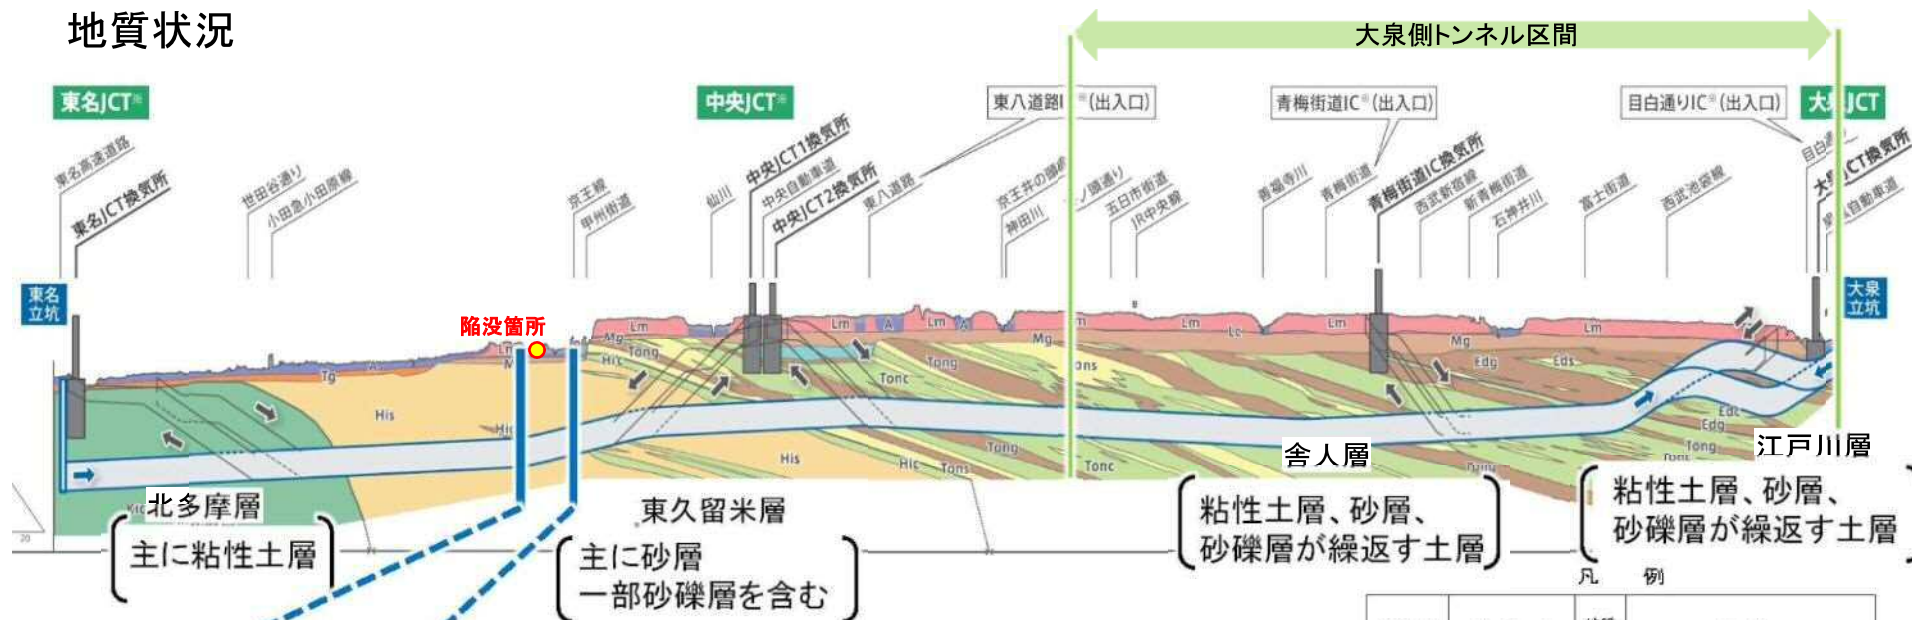
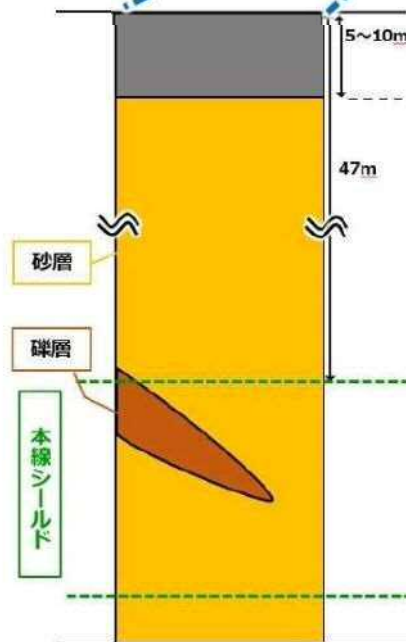
## 地質状況

① 表層が薄い

② 変状が煙突状に伝わる砂の層が連続

③ 塑性流動性(良い固さ・まとまり)の確保が難しい

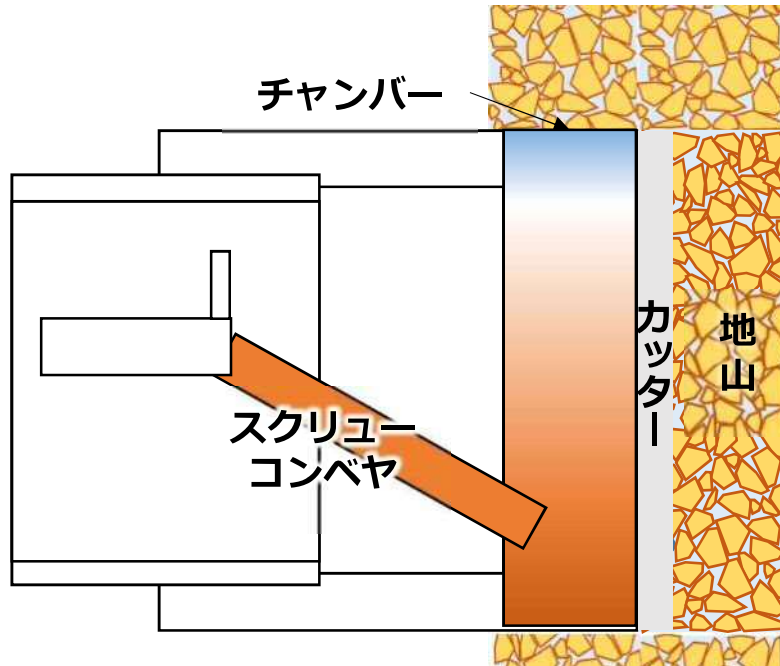
〈事故発生箇所付近での夜間停止〉

- 夜間の停止中に削った土と添加材が分離
- 下部に土砂がたまり、土が締め固まってしまった
- 翌朝、カッターが回らなくなってしまった

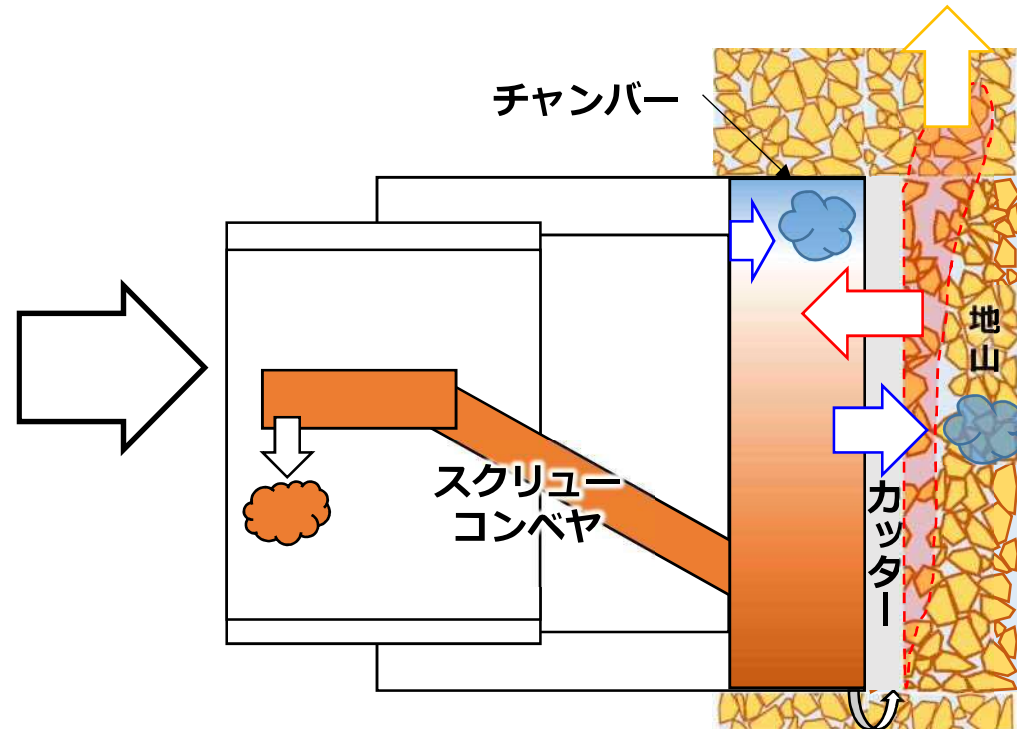
〈翌朝の工事〉

- 回らなくなったカッターを回すため、特別な作業を行った時に、地山の土が過剰に入り込んでしまい、その後の掘進において、土を取り込みすぎた。
- シールドマシン上部にゆるみが発生
- 上方に煙突状に伝わり陥没・空洞が発生

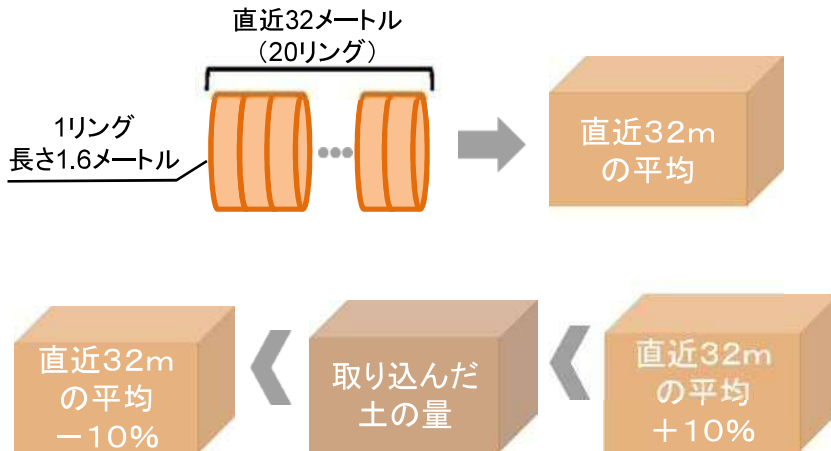
#### <従来の管理方法>

○従来の管理方法では、異常の兆候が確認できなかった

- 直近32mの平均取り込み量と比較して管理
- 土の取り込み量の管理値は±10%に設定

- 土の取り込み量の管理値を厳格化
- 土の取り込み量の管理項目を追加
- 工事体制の強化

○陥没発生箇所の実績から、管理値を±10%から±7.5%に厳格化
