東京外かく環状道路 **関越↔東名**

地盤調査状況及び 地盤補修に関する検討状況のご説明

東日本高速道路(株) 関東支社 東京外環工事事務所

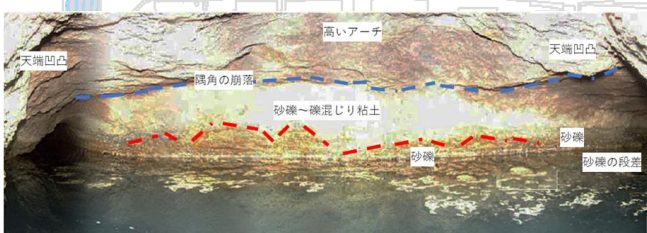
空洞②状況写真

令和2年11月21日
空洞②確認
充填完了(約200m³)

| 11月21日 | 陥没箇所から約30m南にて、空洞②を確認

(12月3日充填作業完了) |

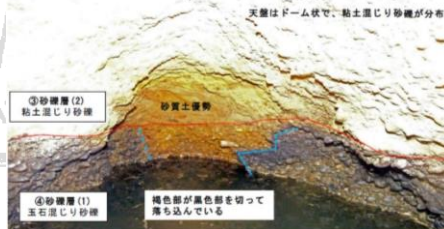
空洞①状況写真

令和2年11月3日
空洞①確認
充填完了(約600m³)

| 11月 3日 | 陥没箇所から約40m北にて、空洞①を確認

(11月24日充填作業完了) |

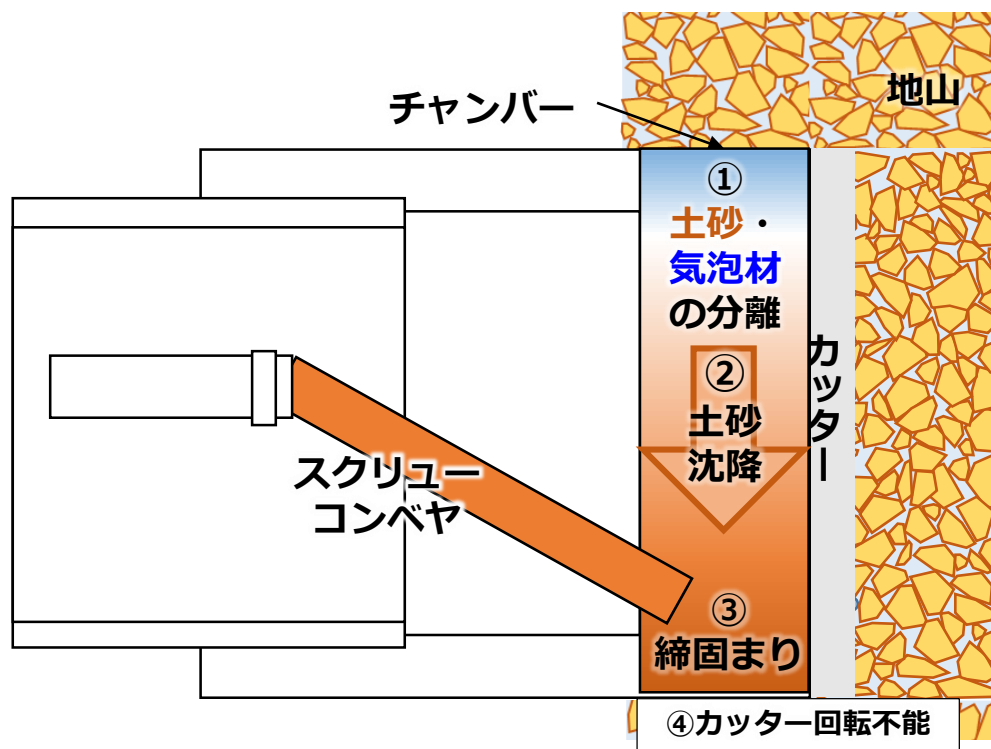
(3) 翌朝(掘進休止後)

- チャンバー内の①土砂・気泡材が分離、②土砂沈降及び③締固まりが発生
- ⇒ ④カッター回転不能(閉塞)が発生

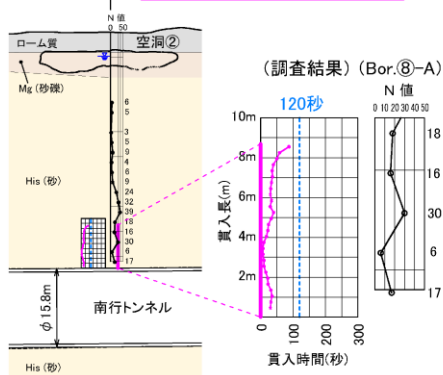
(代表縦断面) Bor.8-A近傍・Bor.4近傍
ボーリング調査と同様に地山の緩みが確認されました

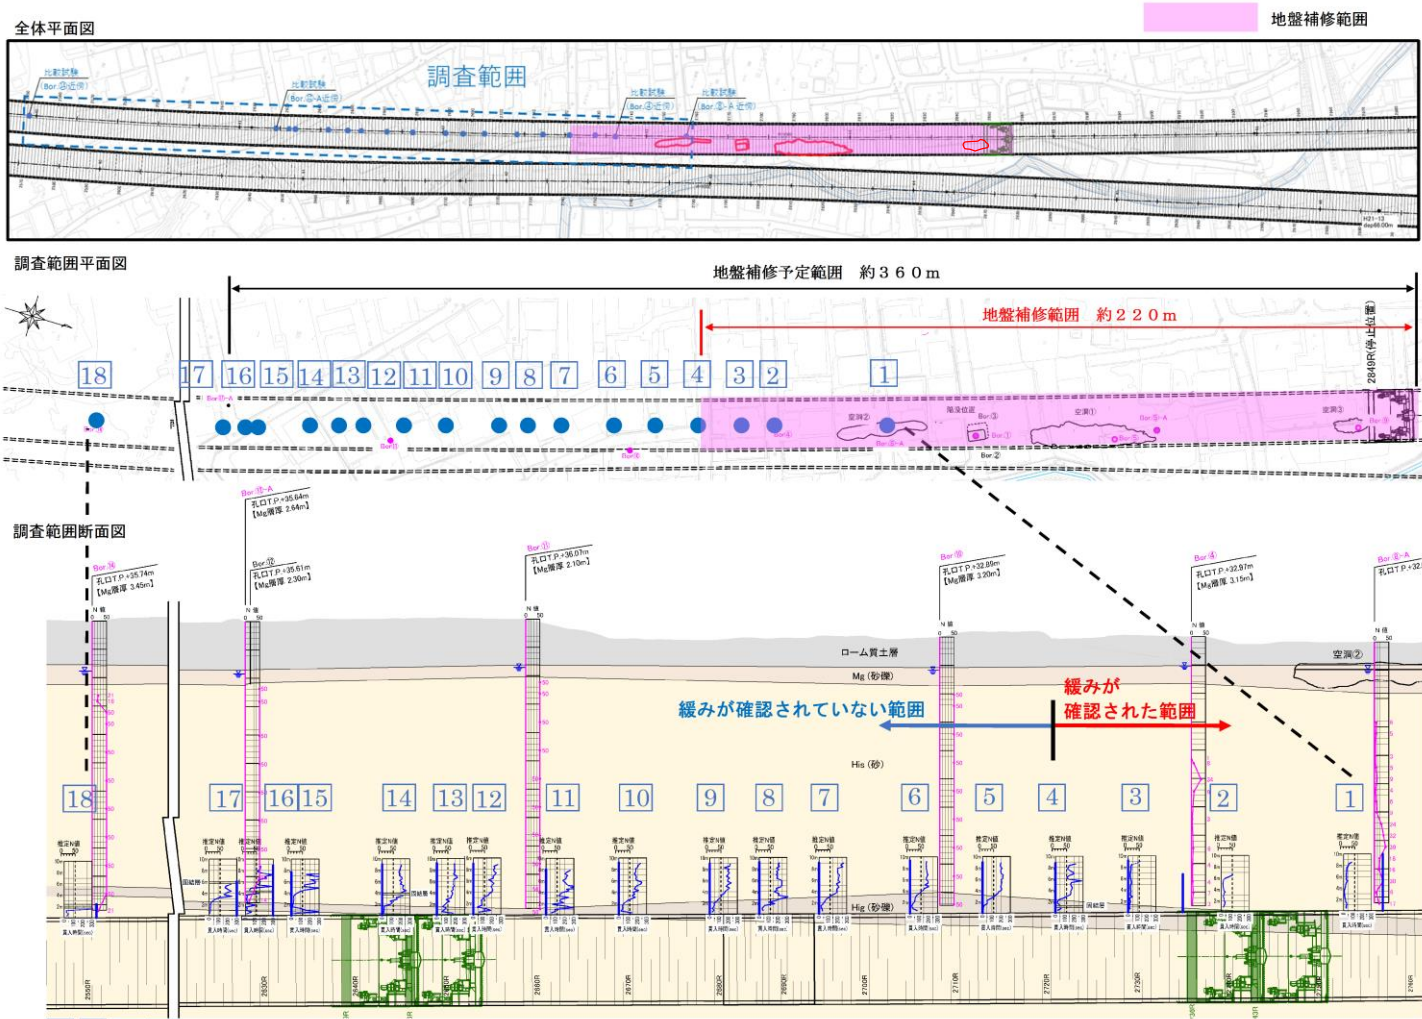
- 地盤補修範囲を特定するために実施した、トンネル坑内から調査結果は次のとおりでした
 - ・ 1 から 3 では、トンネル付近において地盤の緩みが確認されました
 - ・ 4 から 18 では、トンネル付近において地盤の緩みが確認されませんでした
- 以上より、トンネル直上部約220mを地盤補修範囲と特定しました
- ・ なお、地盤補修工事の実施に際し、新たに隣接地に地盤の緩みが確認された場合は、適切に対応いたします

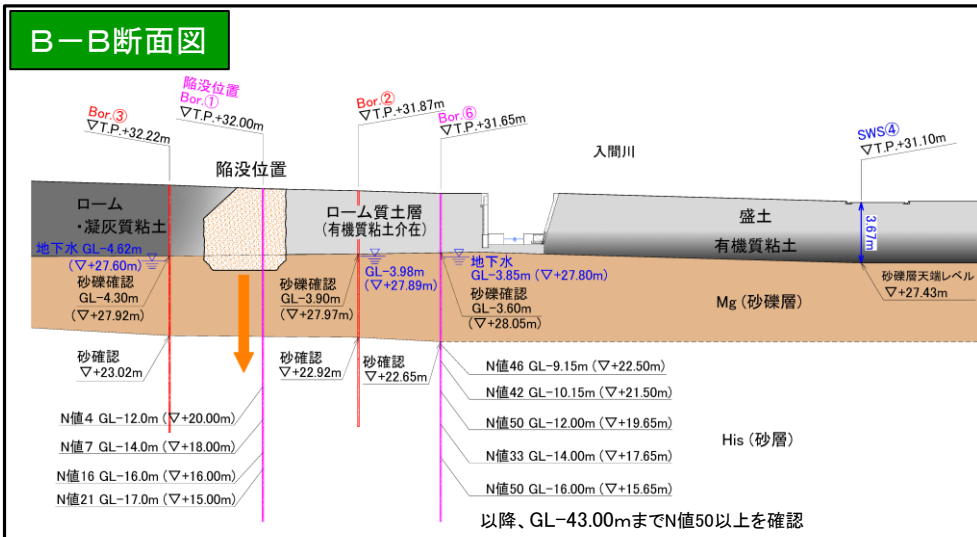
<下水道管の状況>

- ✓ 近傍の観測井の浅層地下水位は、台風などの大雨時には約50cm変動するなど降雨に敏感に反応するほか、直近6年間で約2m変動しています。
- ✓ 2021年11月に、市道84-2周辺の下水道の状況について、調布市に問い合わせた結果、経年劣化による腐食やクラック等が確認されました。なお、調布市より下水道の使用に影響はないとの見解をいただいております。
