地表面陥没に関する調査の進捗状況について(令和3年2月7日時点)

東京外かく環状道路(関越～東名)本線トンネル(南行)工事現場付近において発生した地表面陥没事象に関する調査について、2月7日(日)時点の進捗をお知らせします。

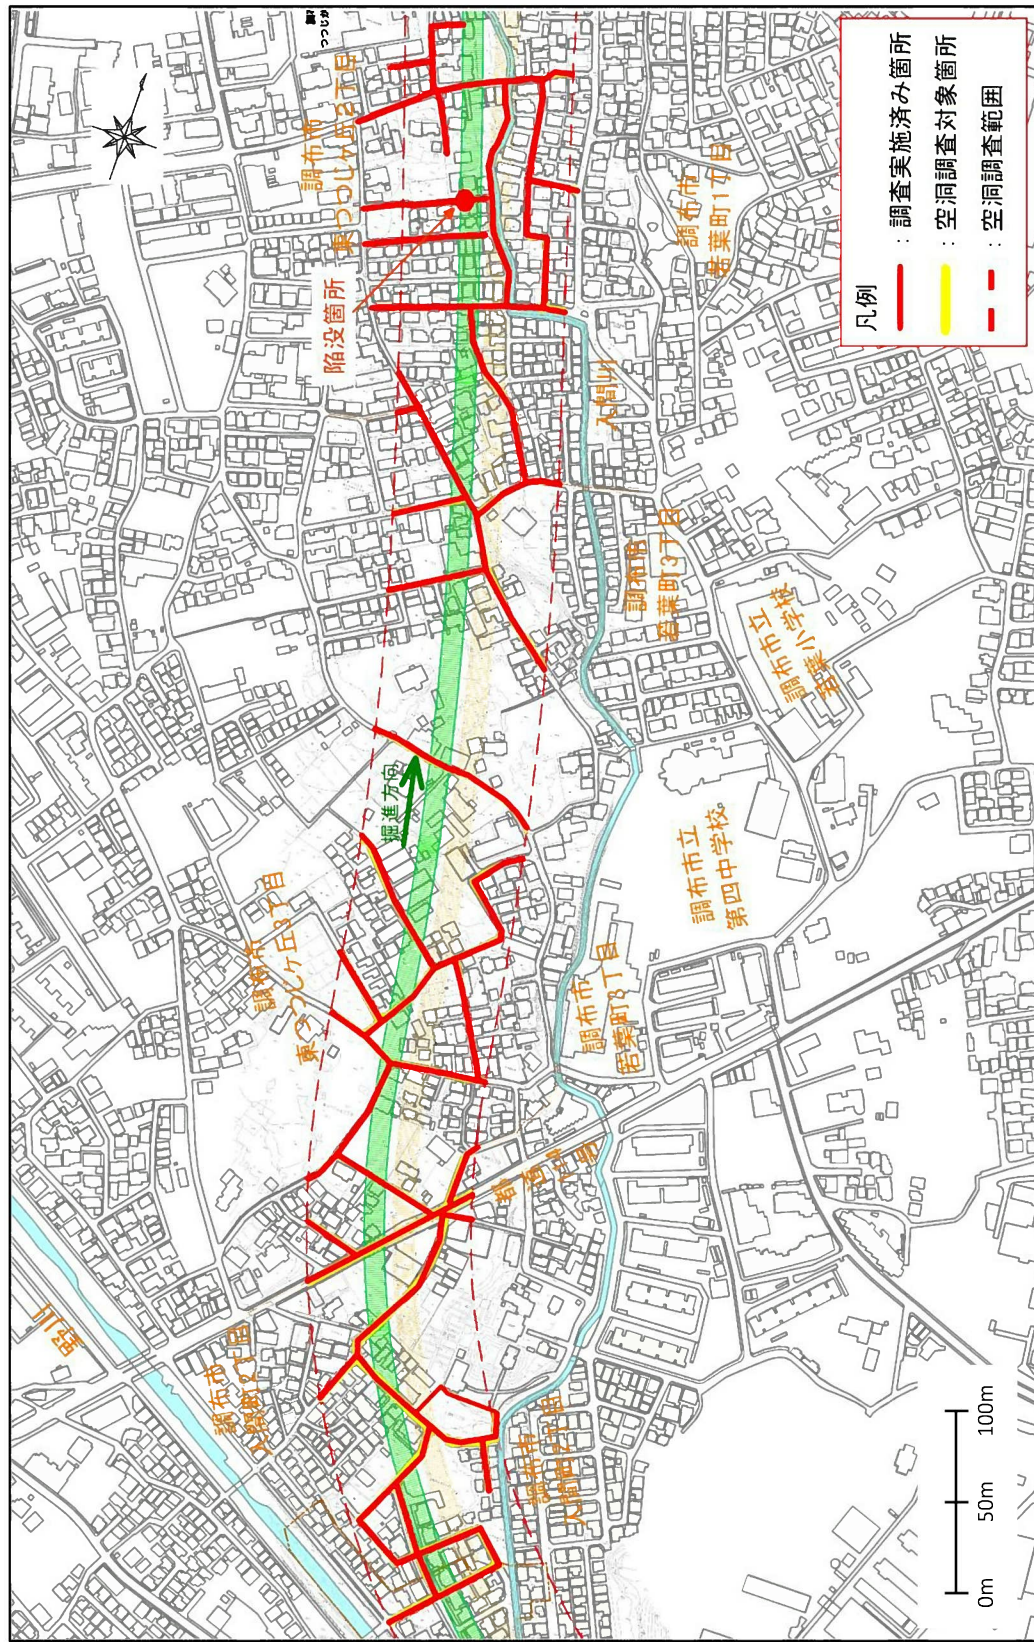
■ 路面空洞調査(調布市)

約4km 調査完了(データ解析・確認中)

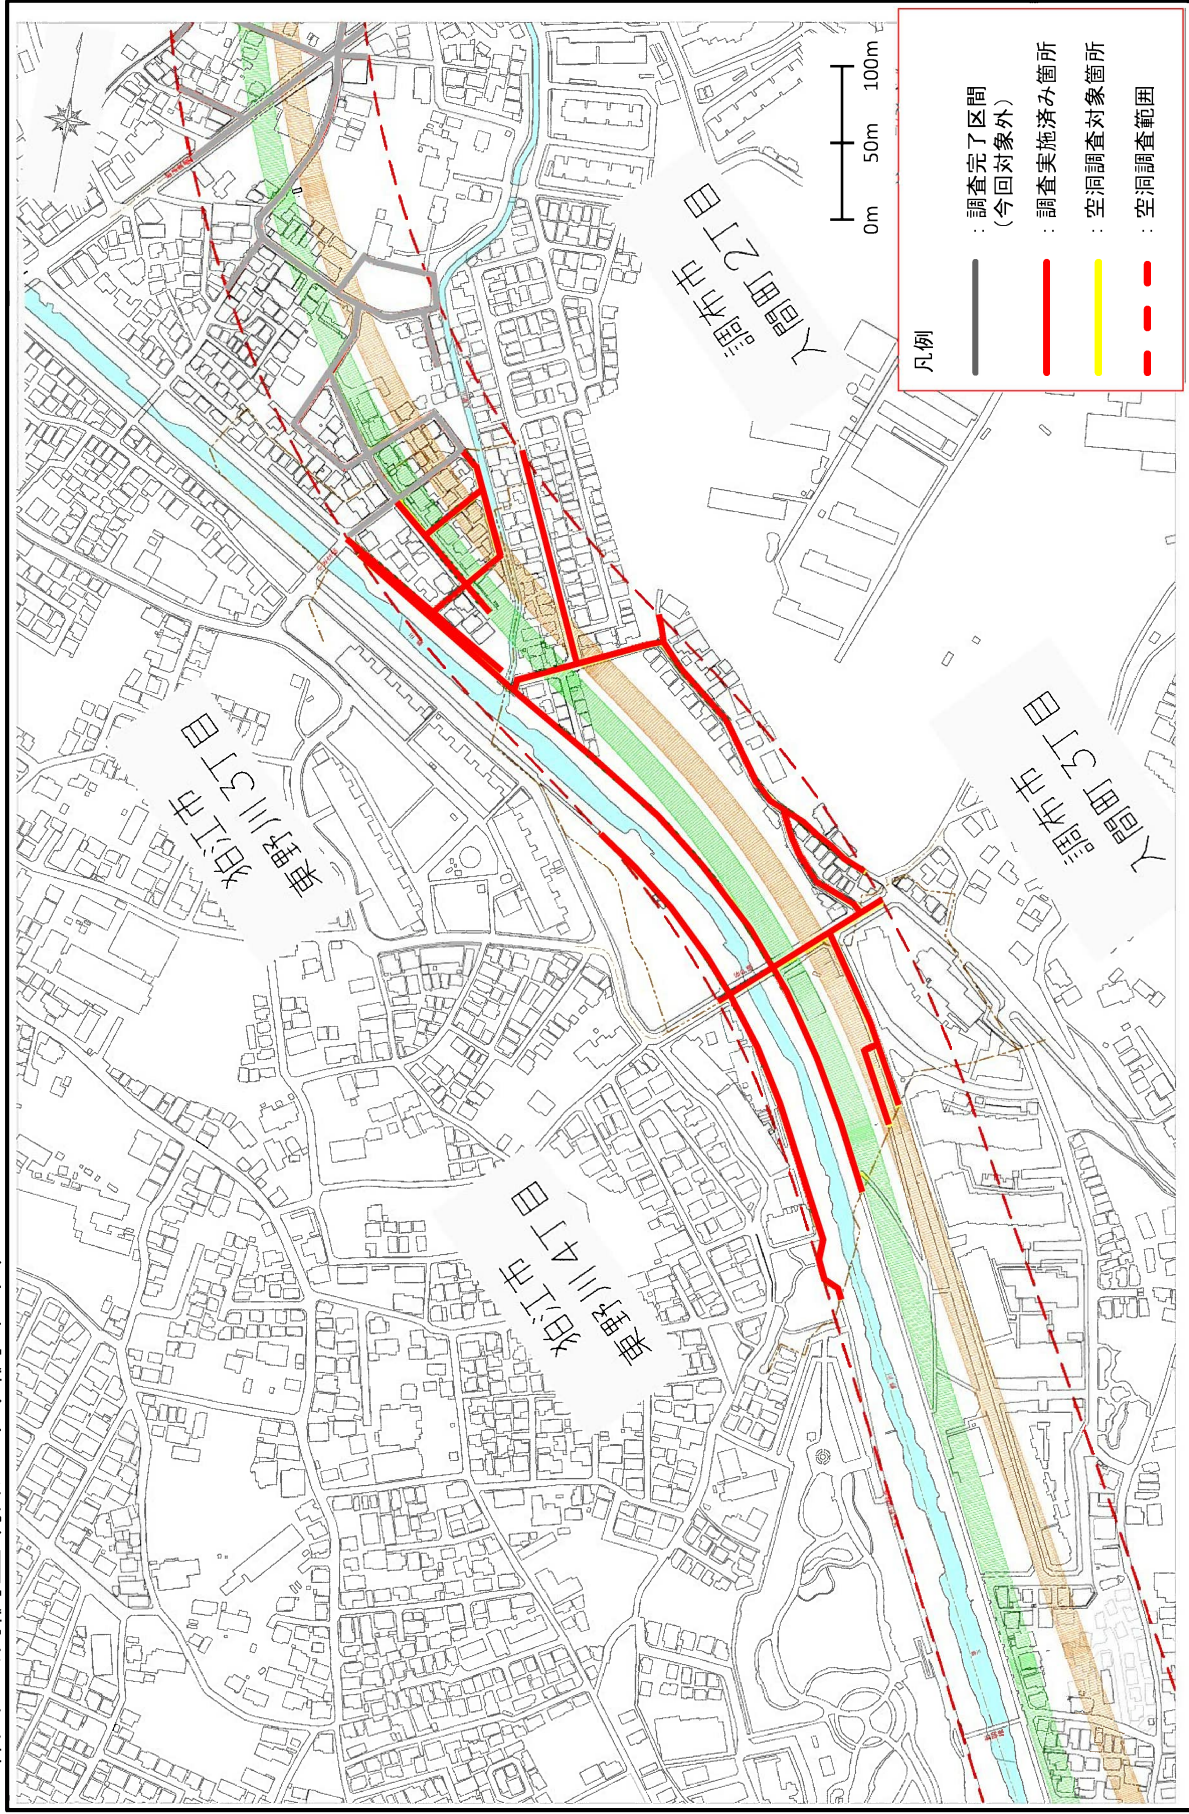
■ 路面空洞調査(狛江市、調布市)

約3km 調査完了(データ解析・確認中)

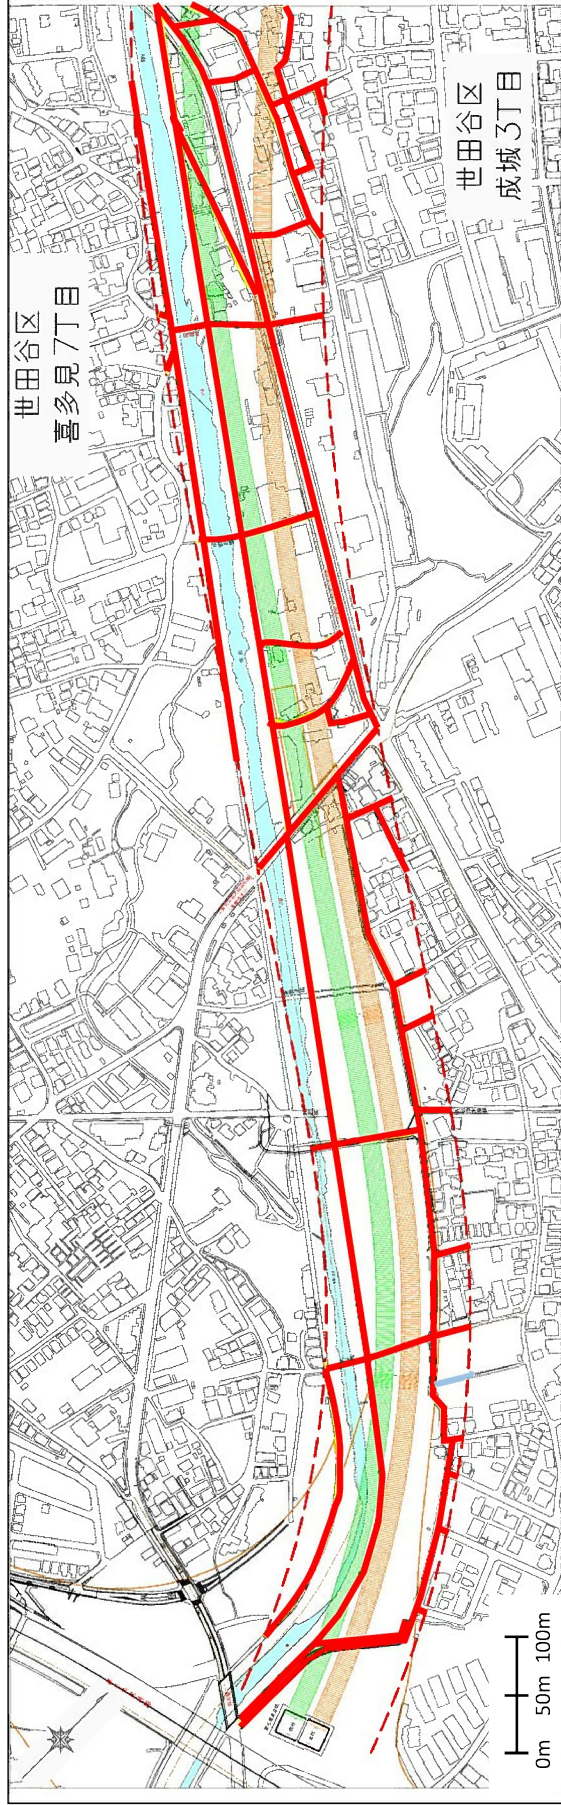
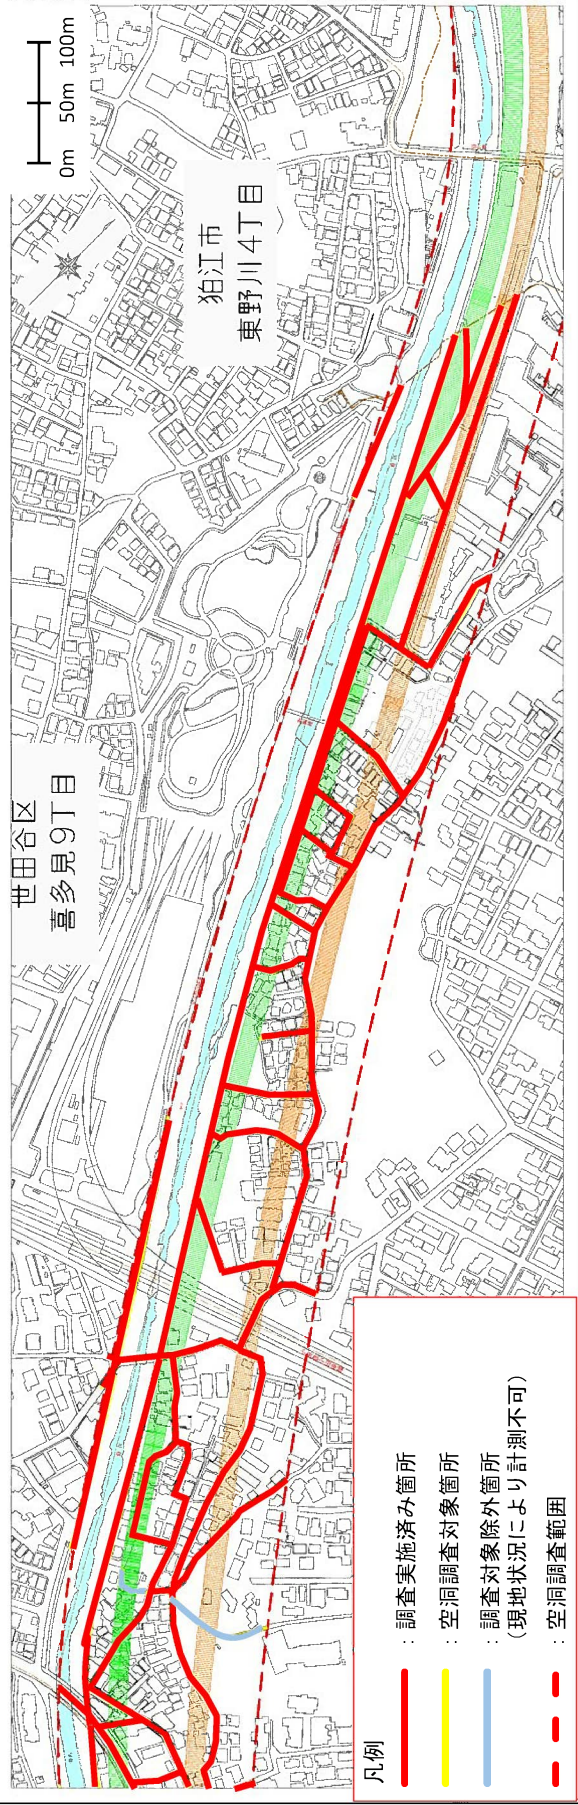
■ 路面空洞調査(世田谷区)

約13km 調査完了(データ解析・確認中)

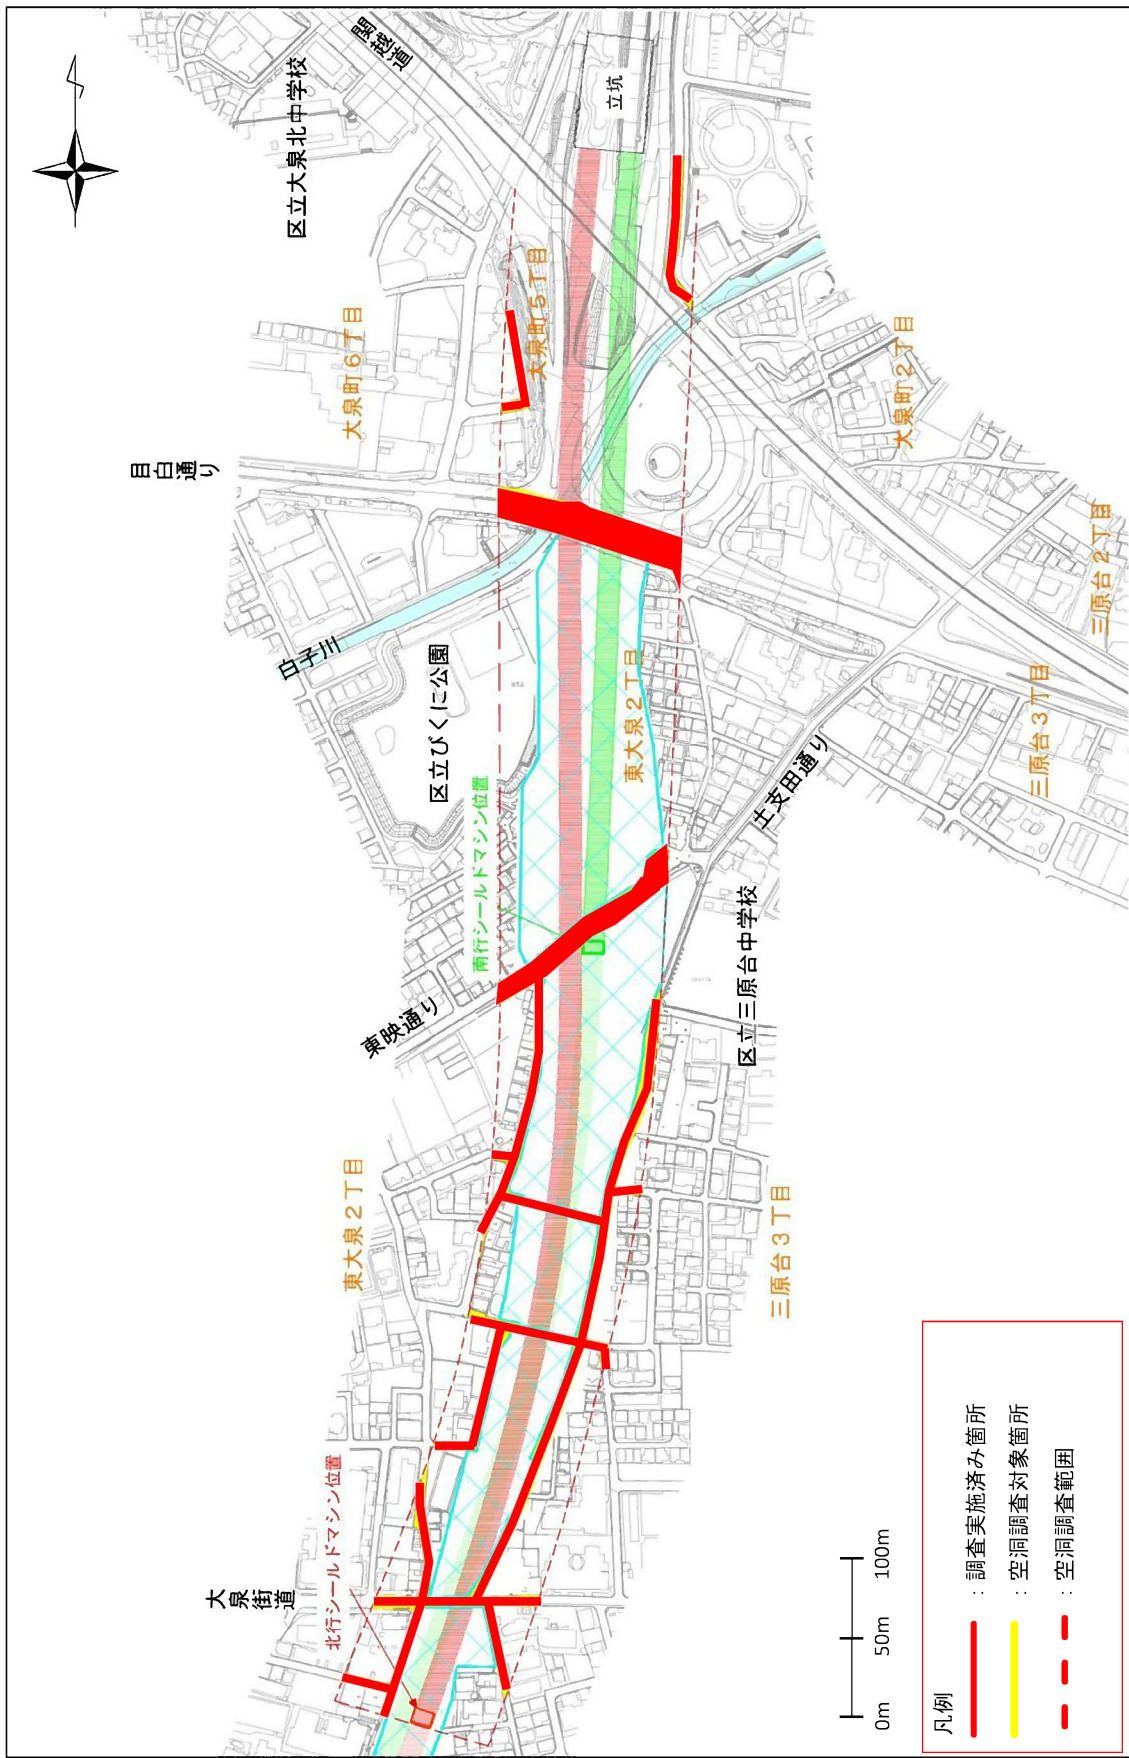
■ 路面空洞調査(練馬区)

約3km 調査完了(データ解析・確認中)

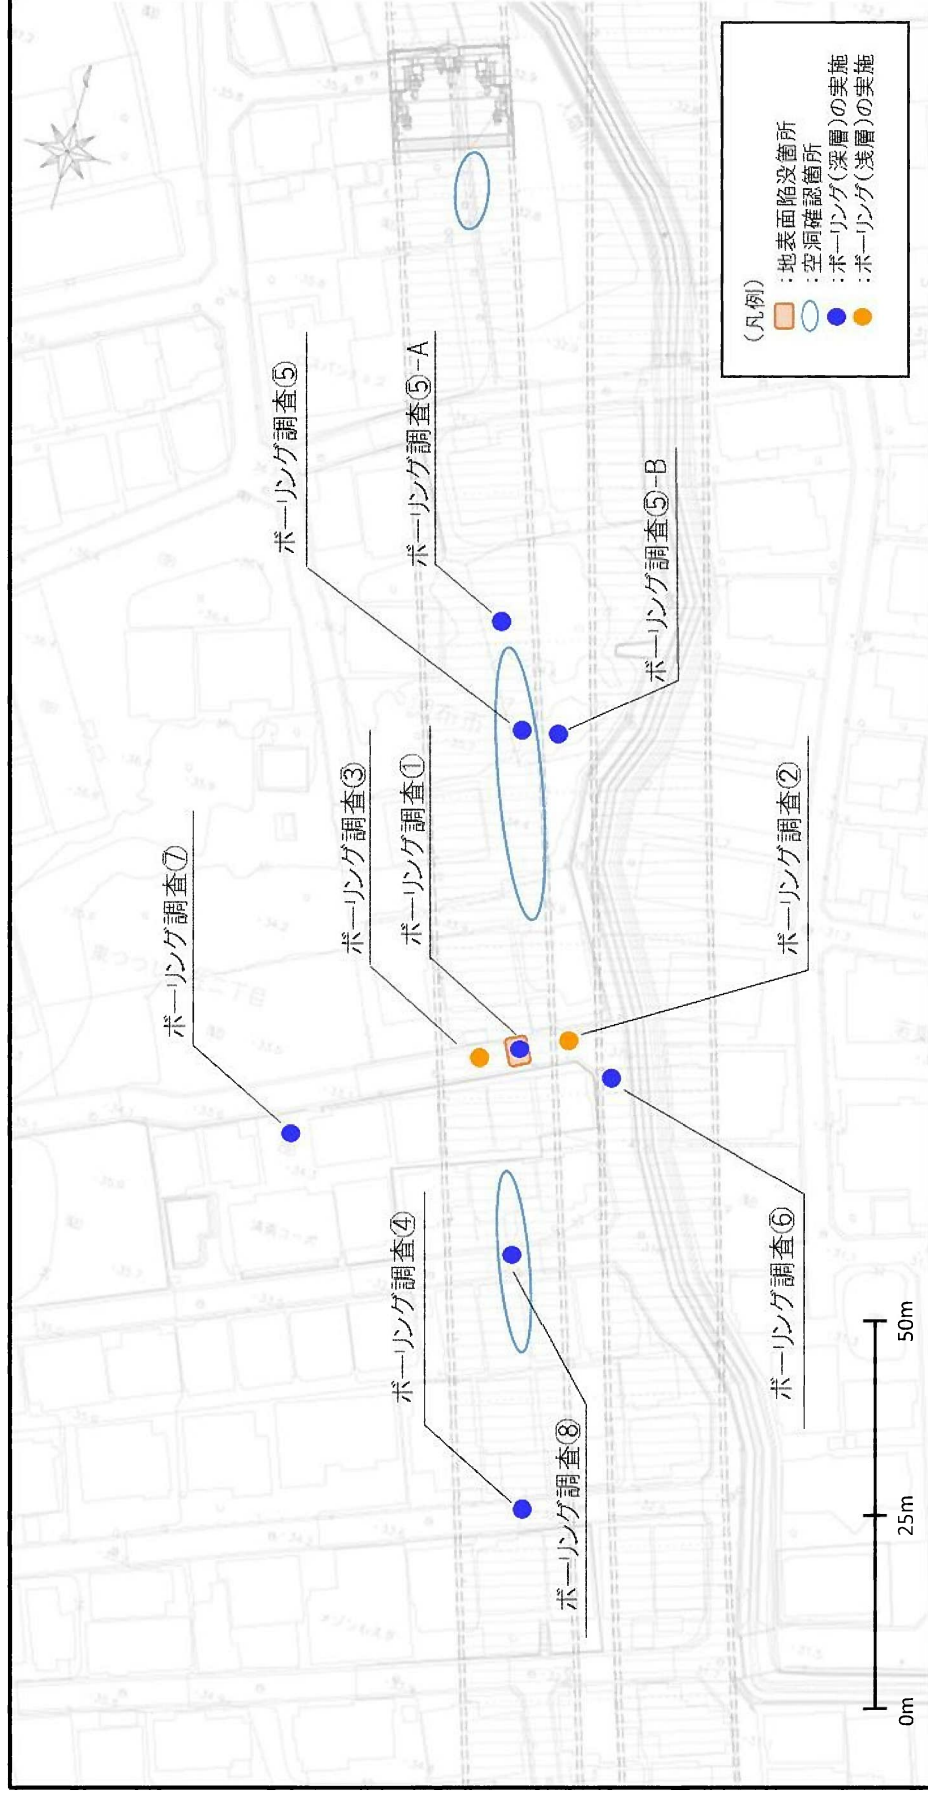
■地盤状況の調査(陥没箇所周辺)

※地盤状況等により、ボーリング調査内容は変更する場合があります。
※ボーリング⑤⑧⑨以外では、空洞は確認されていない。

- ・ボーリング調査
- ① 46m(完了)
- ② 14m(完了)
- ③ 15m(完了)
- ④ 47m(完了)
- ⑤ 48m(完了)
- ⑤-A 48m(完了)
- ⑤-B 48m(完了)
- ⑥ 46m(完了)
- ⑦ 47m(完了)
- ⑧ 46m(完了)

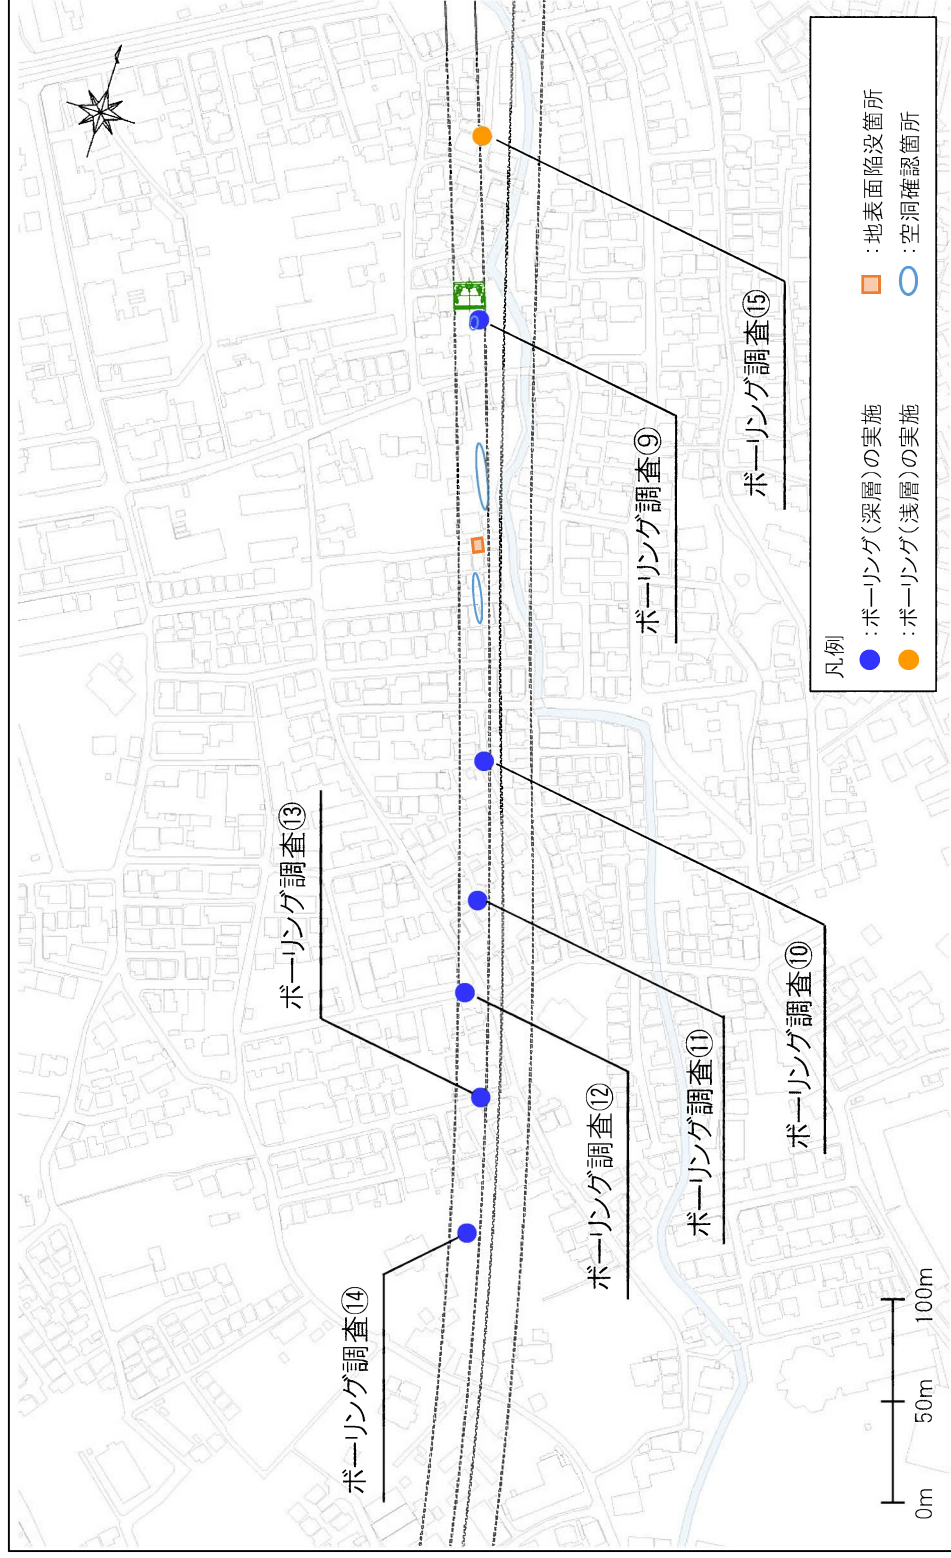
■ 地盤状況の調査(陥没箇所周辺と地質が類似している区間)

※地盤状況等により、ボーリング調査内容に変更する場合があります。
 ※ボーリング⑤⑧⑨以外では、空洞は確認されていない。

- ・ボーリング調査
 - ⑨ 45m(完了)
 - ⑩ 47m(完了)
 - ⑪ 51m(完了)
 - ⑫ 50m(完了)
 - ⑬ 12m
 - ⑭ 51m(完了)
 - ⑮ 10m(完了)

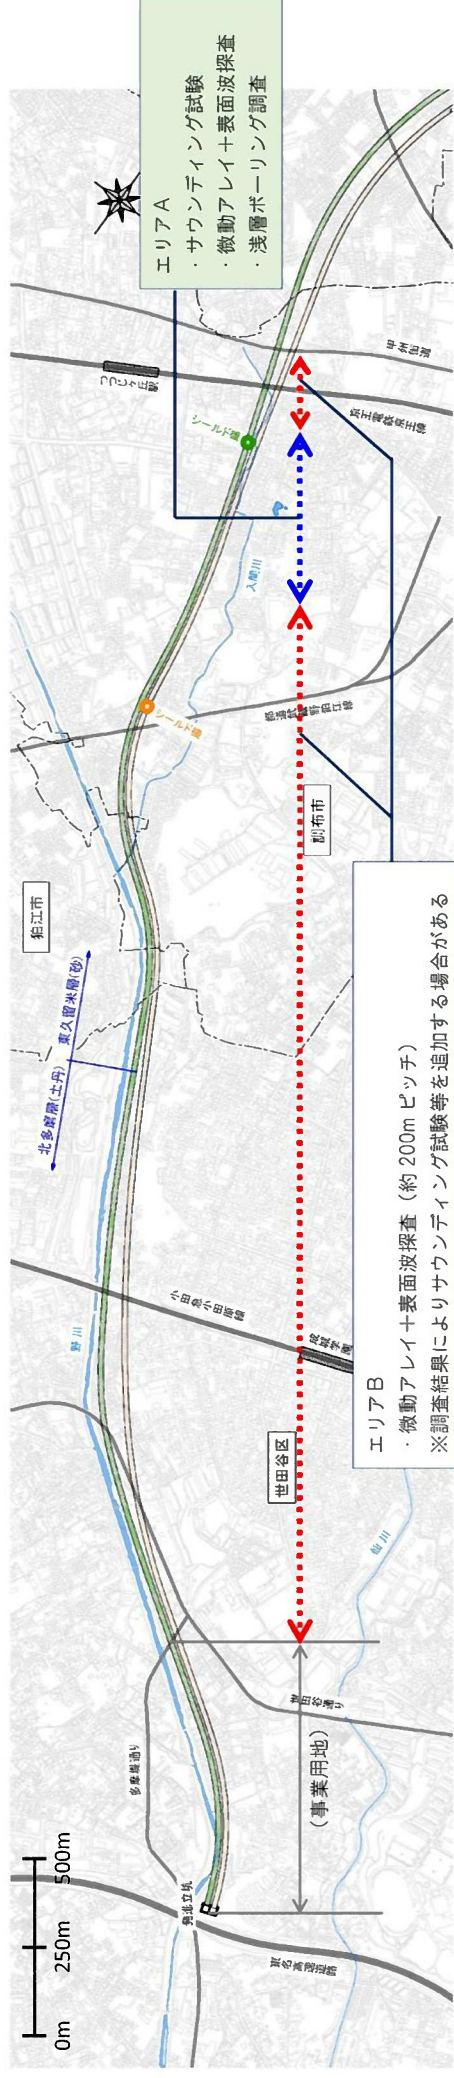
平面図

・陥没箇所周辺と地質が類似している区間(エリアA)

- サウンドディング試験 調査完了(データとりまとめ中)
- 物理探査(微動アレイ+表面波探査) 調査完了(データ解析・確認中)
- 浅層ボーリング調査 調査完了(データとりまとめ中)

・その他区間(エリアB)

- 物理探査(微動アレイ+表面波探査) 調査完了(データ解析・確認中)
