## 東京外かく環状道路 **関越←東名**

東京外かく環状道路工事現場付近での  
地表面陥没事象の調査結果と補償の方針について

東日本高速道路(株) 関東支社 東京外環工事事務所

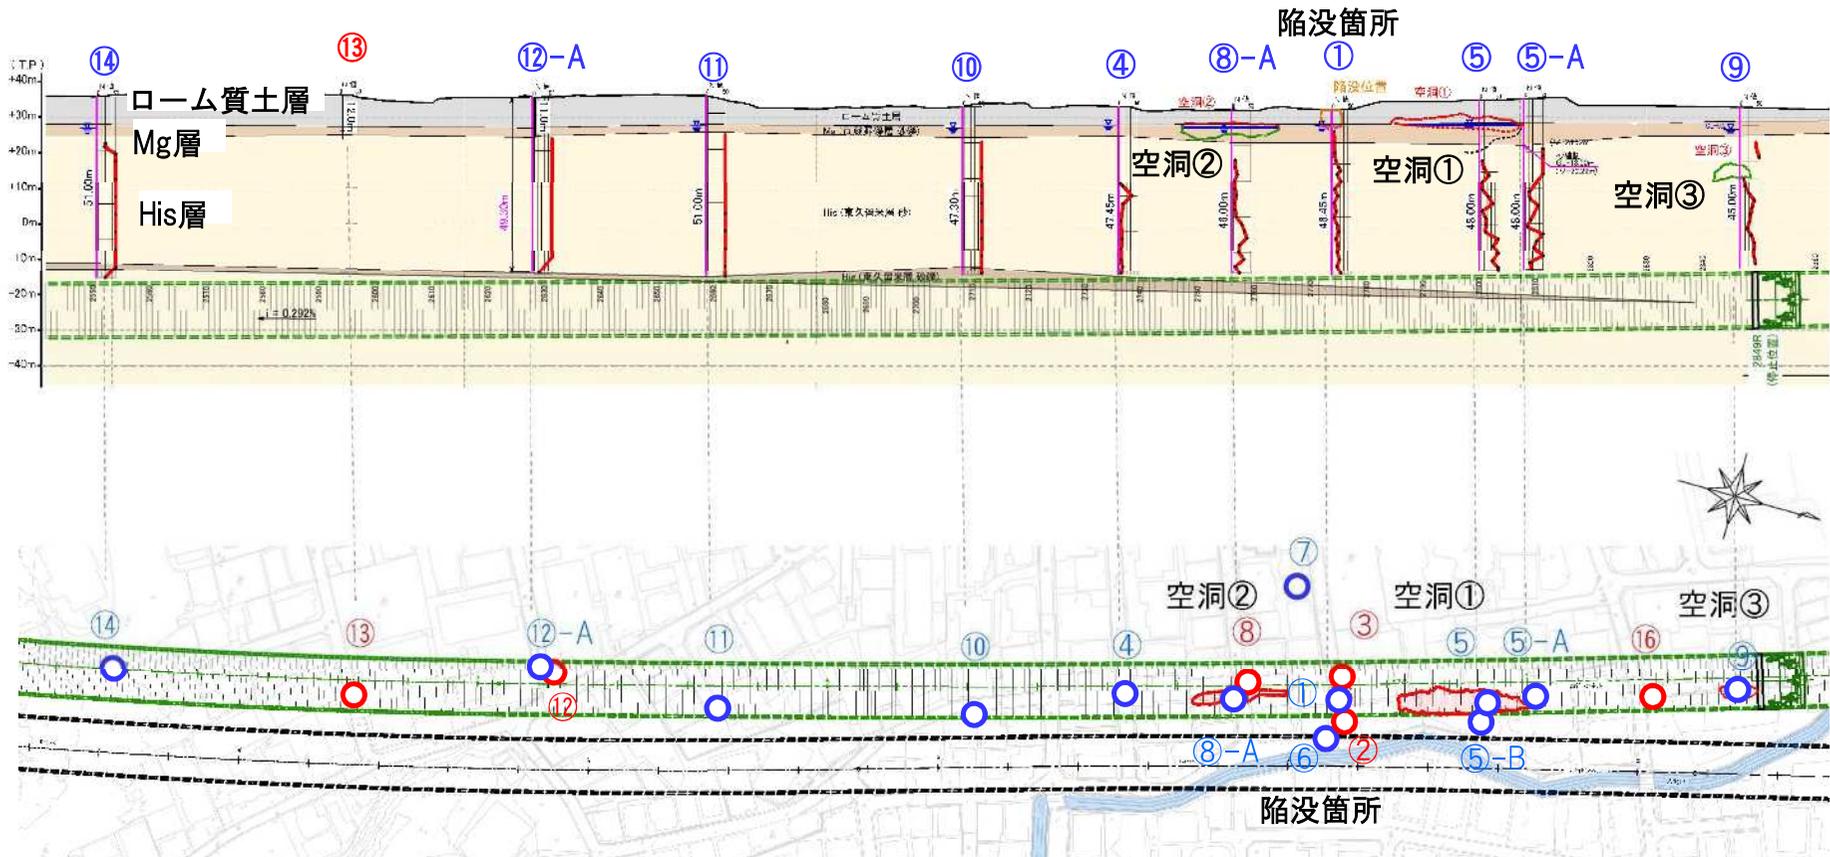
## 2. 調査結果 [エリアA(縦断方向)]

- ・トンネル縦断方向について、ボーリング④～⑨までの区間において地盤の緩みが確認されました。
- ・ボーリング④～⑭においては、地盤の緩みは確認されていません。

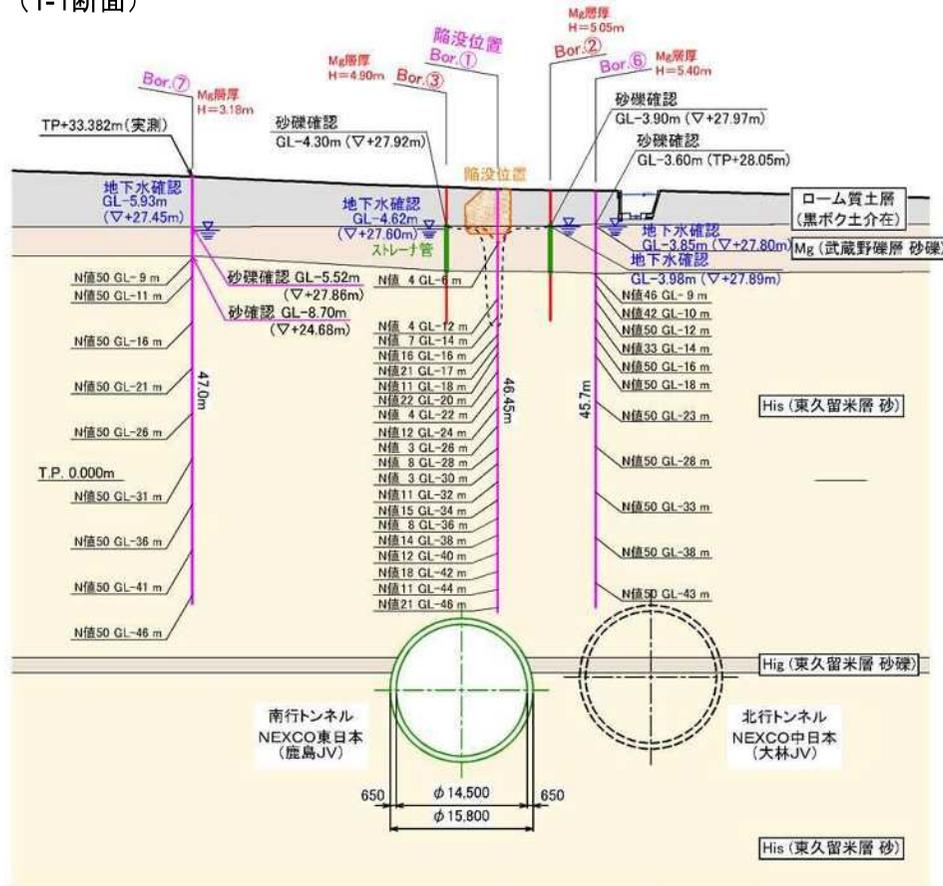
(1-1断面)

- ・陥没箇所のボーリング①では、トンネル上部までの地盤の緩みを確認しました。
- ・トンネルから東側のボーリング⑥および西側のボーリング⑦では緩みがないことを確認しました。

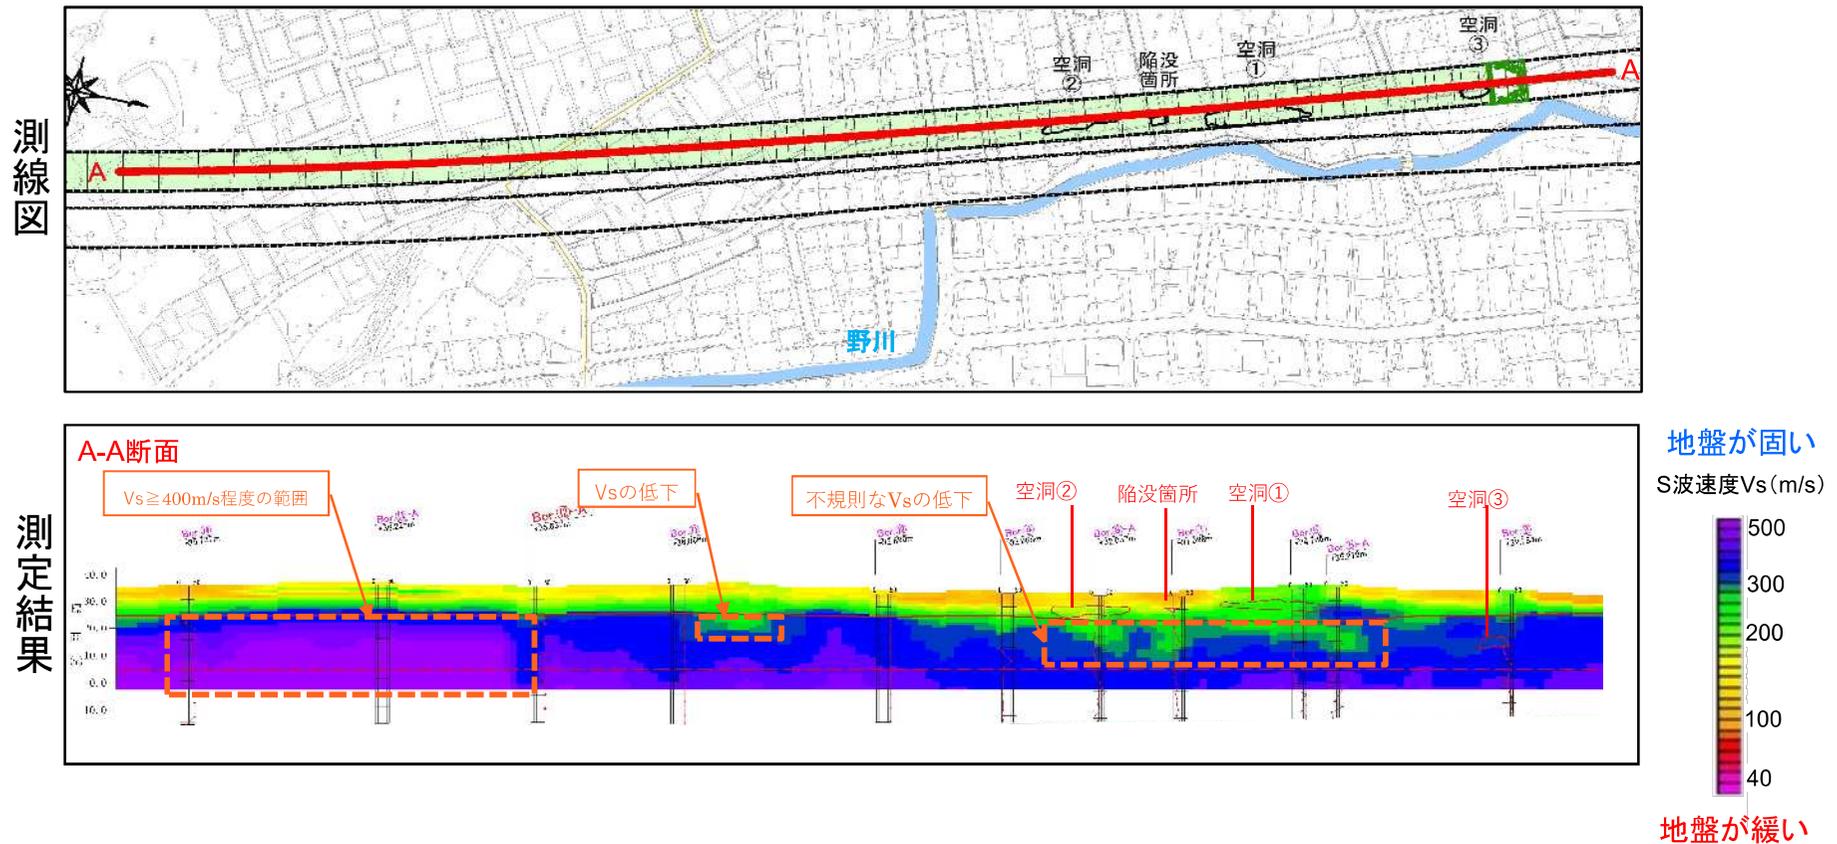
## 2. 調査結果 [微動アレイ調査結果(エリアA)]

- ・空洞②～空洞①において地盤が緩んでいる可能性を確認しました。

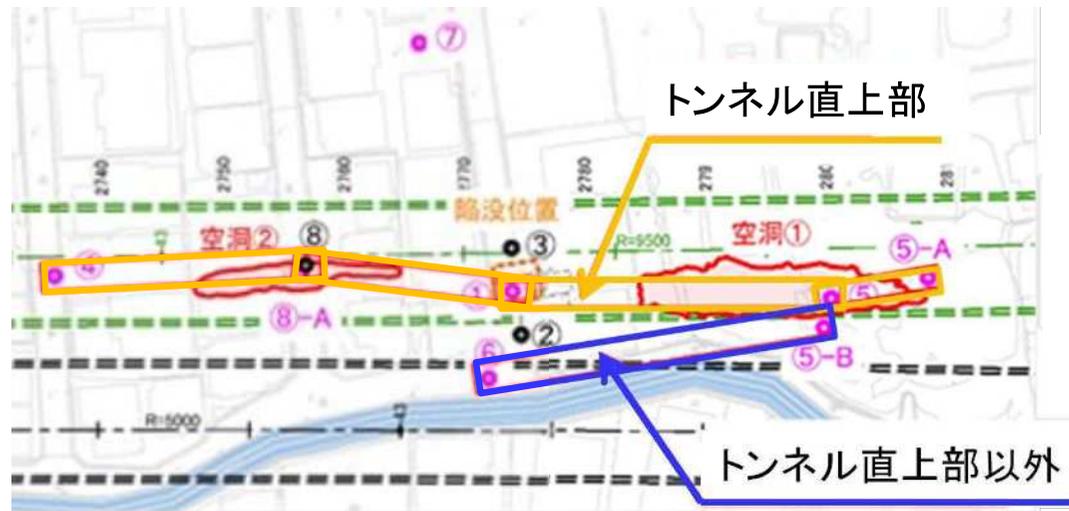
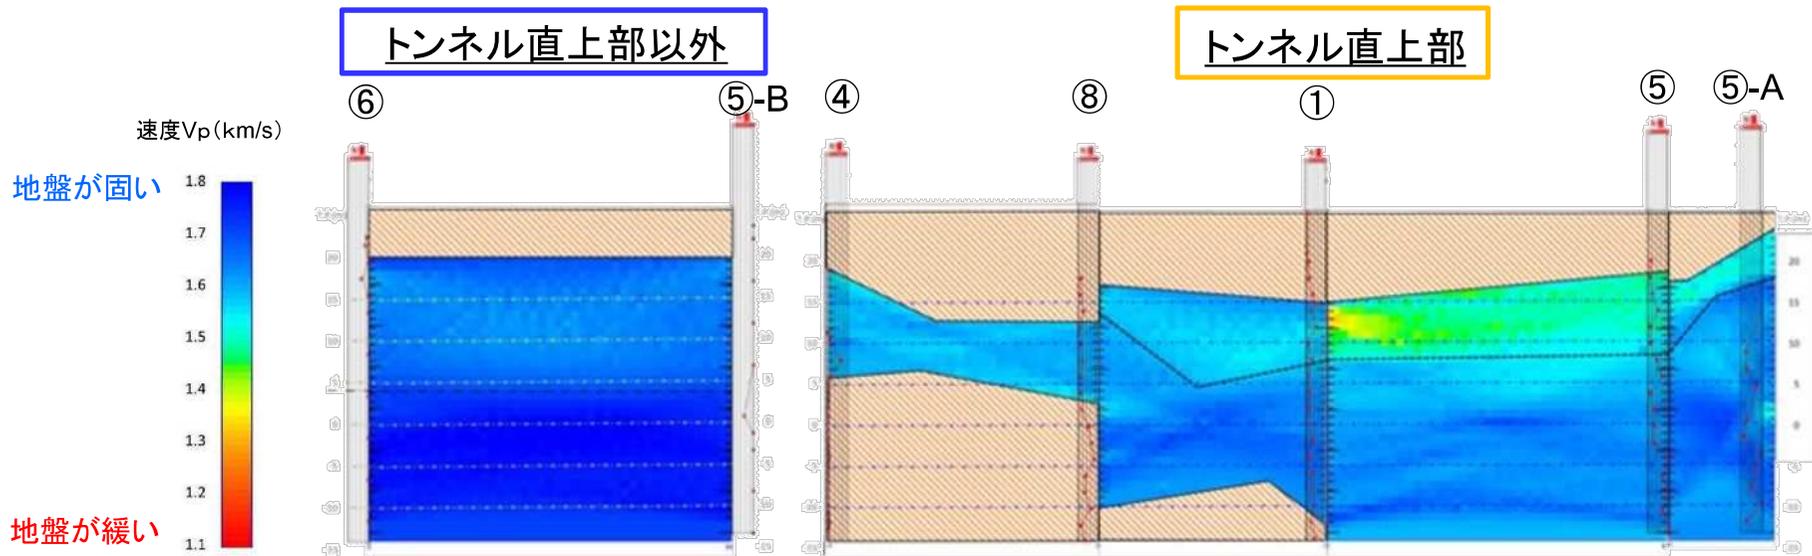
## 2. 調査結果 [音響トモグラフィ調査結果]

- トンネル直上部以外では地盤の緩みや空洞の存在は確認されませんでした。

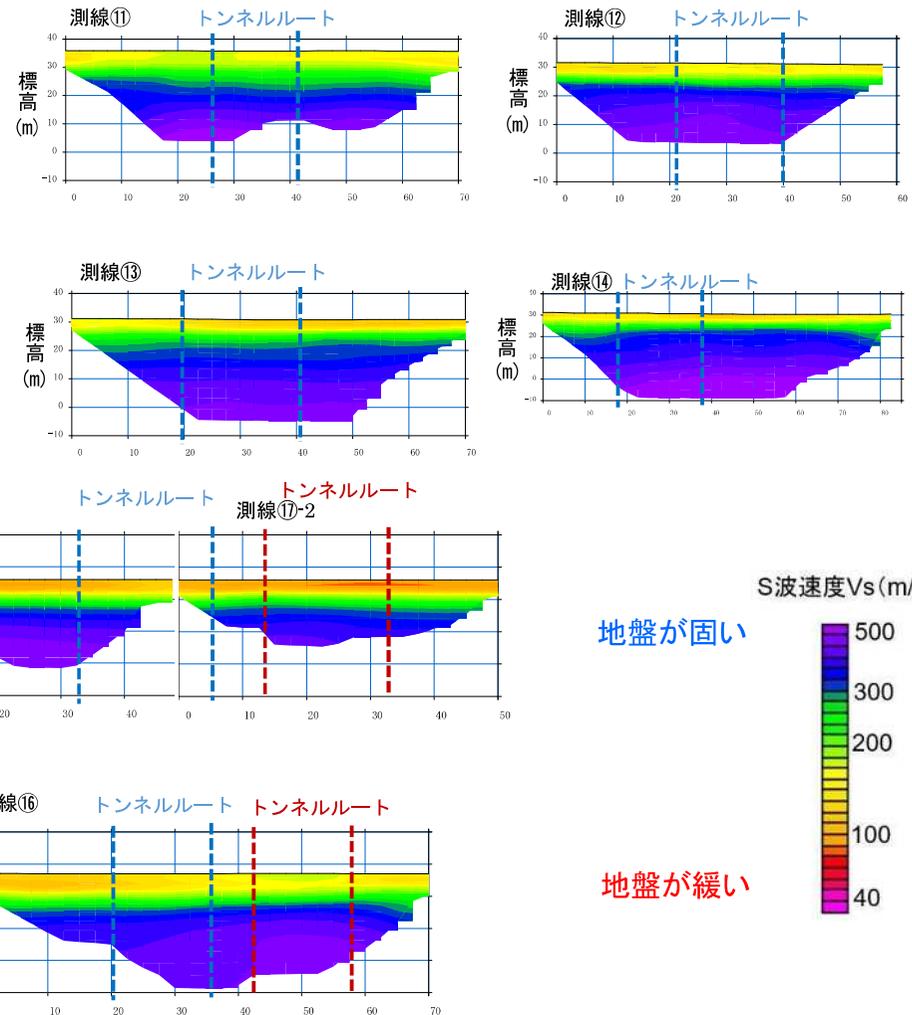
測定結果

- ・地盤の緩みが無いことを確認しました。(測線⑪～⑰-2、⑳)

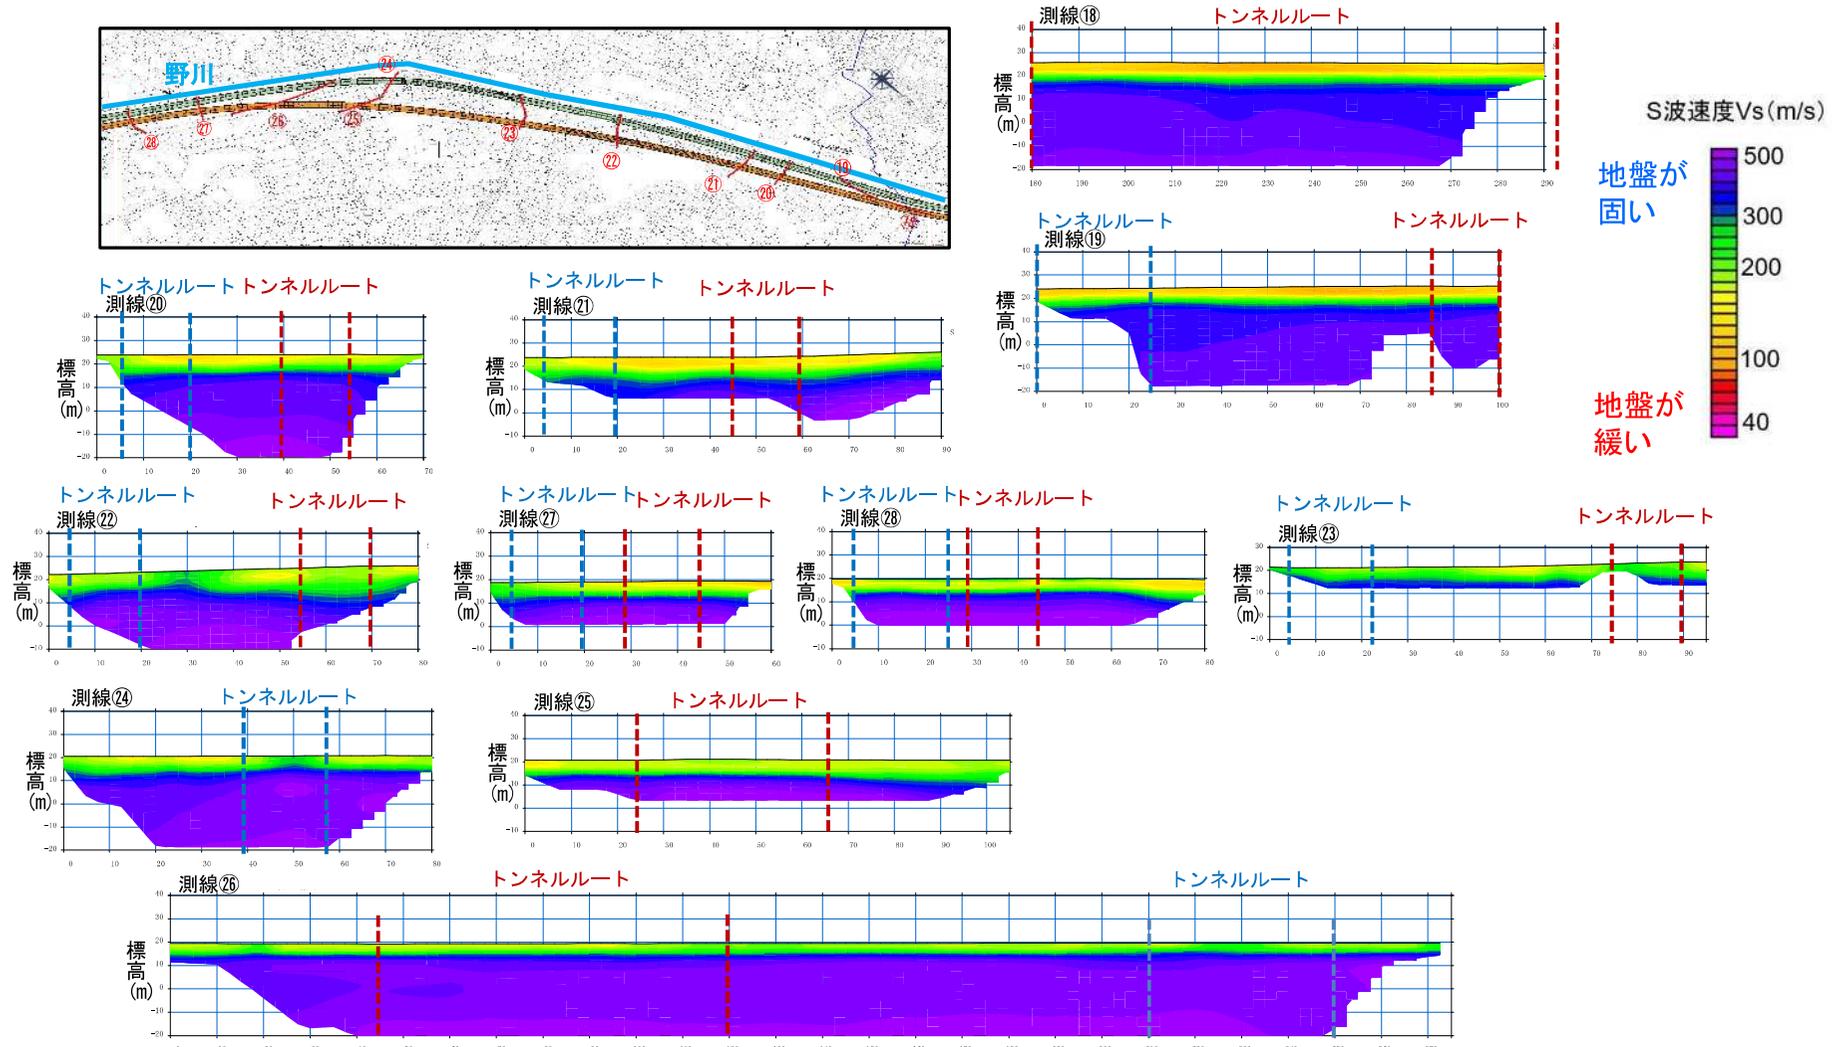
測定結果

- ・地盤の緩みが無いことを確認しました。(測線⑱～㉔)

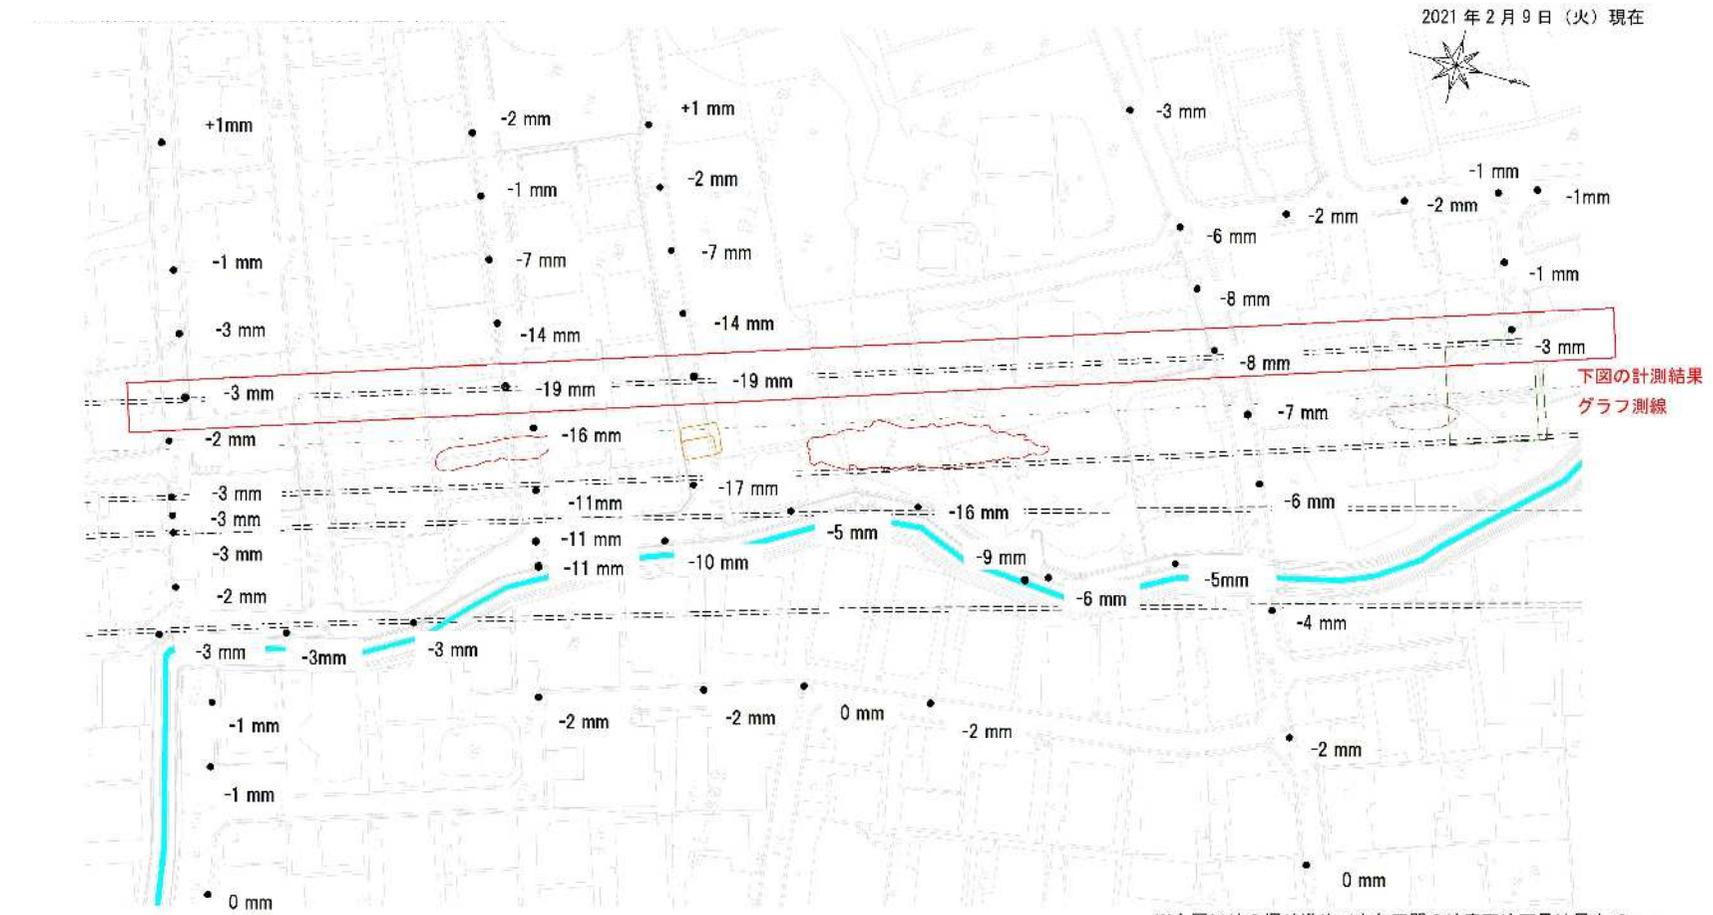
・地表面沈下計測結果(陥没・空洞箇所付近)

※上図以外の掘り進めてきた区間の地表面沈下量は最大-6mm

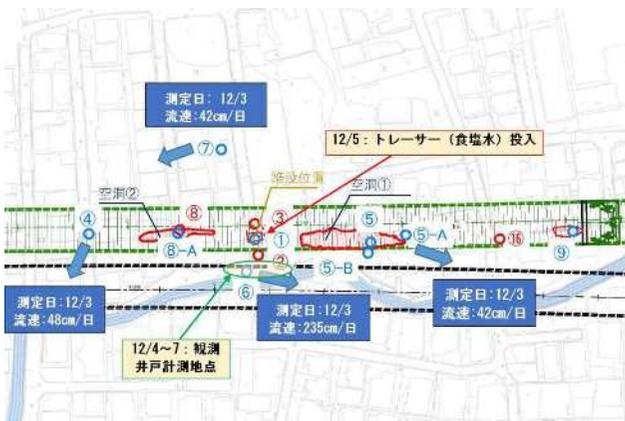
#### 【地下水の流向流速】

- ・降雨時で最大235cm/日 (0.16cm/分) と小さいことを確認しました。

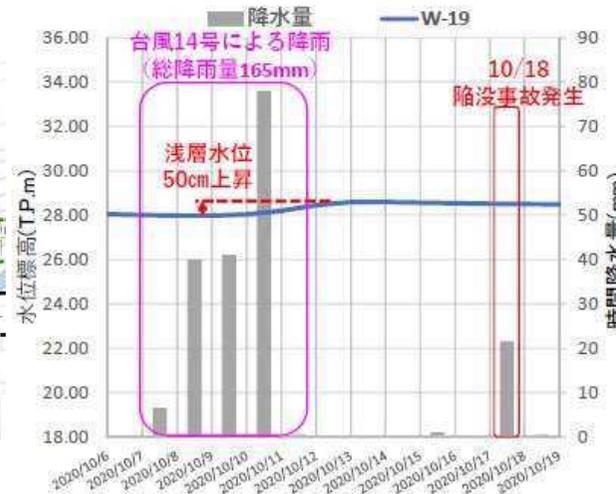
#### 【地下水位】

- ・台風の影響により、近傍の観測井戸において、陥没事象発生直近にて浅層地下水位上昇を確認しました。

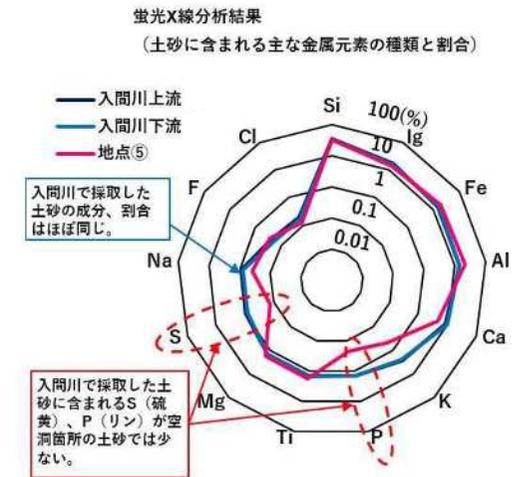
#### 【土砂成分分析(蛍光X線分析)】

- ・含有する金属の種類・量が異なることを確認しました。

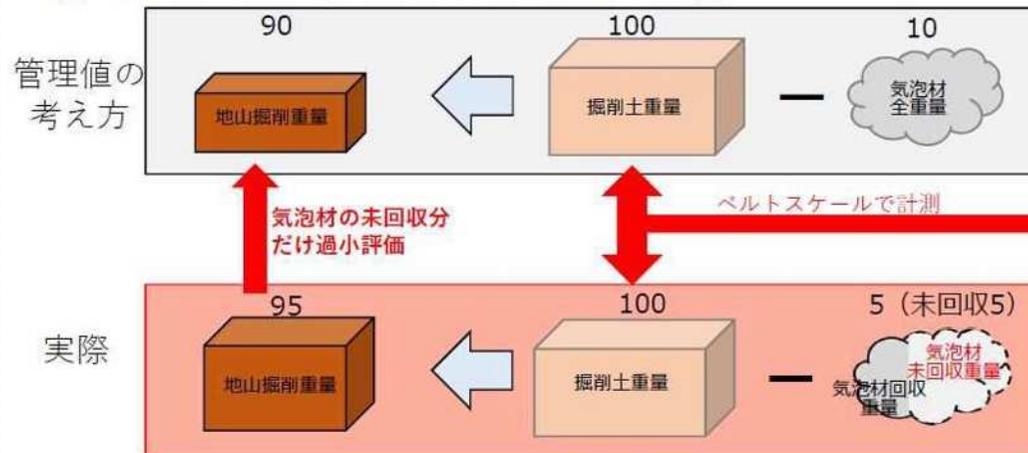
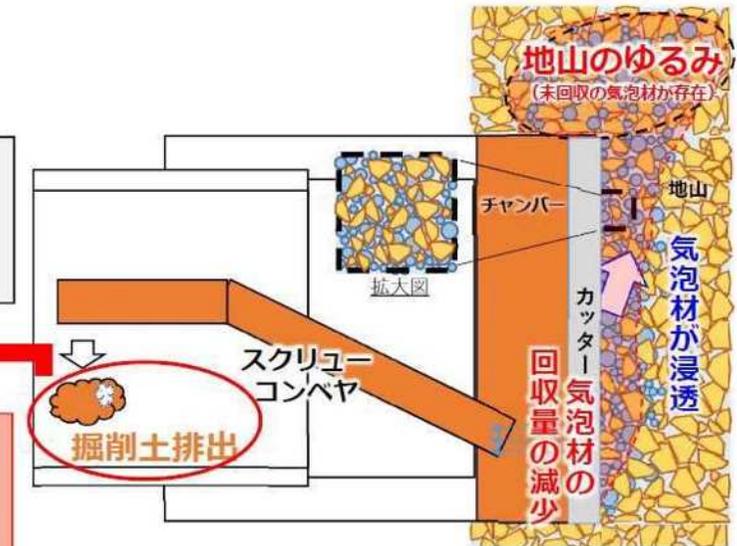
#### 【ゆるみ発生時】

- ✓ 地山のゆるみに気泡材が浸透し、回収量が減少
- ✓ 実際は、気泡材の未回収重量分が地山掘削重量として取り込まれるため、通常の管理では過小評価

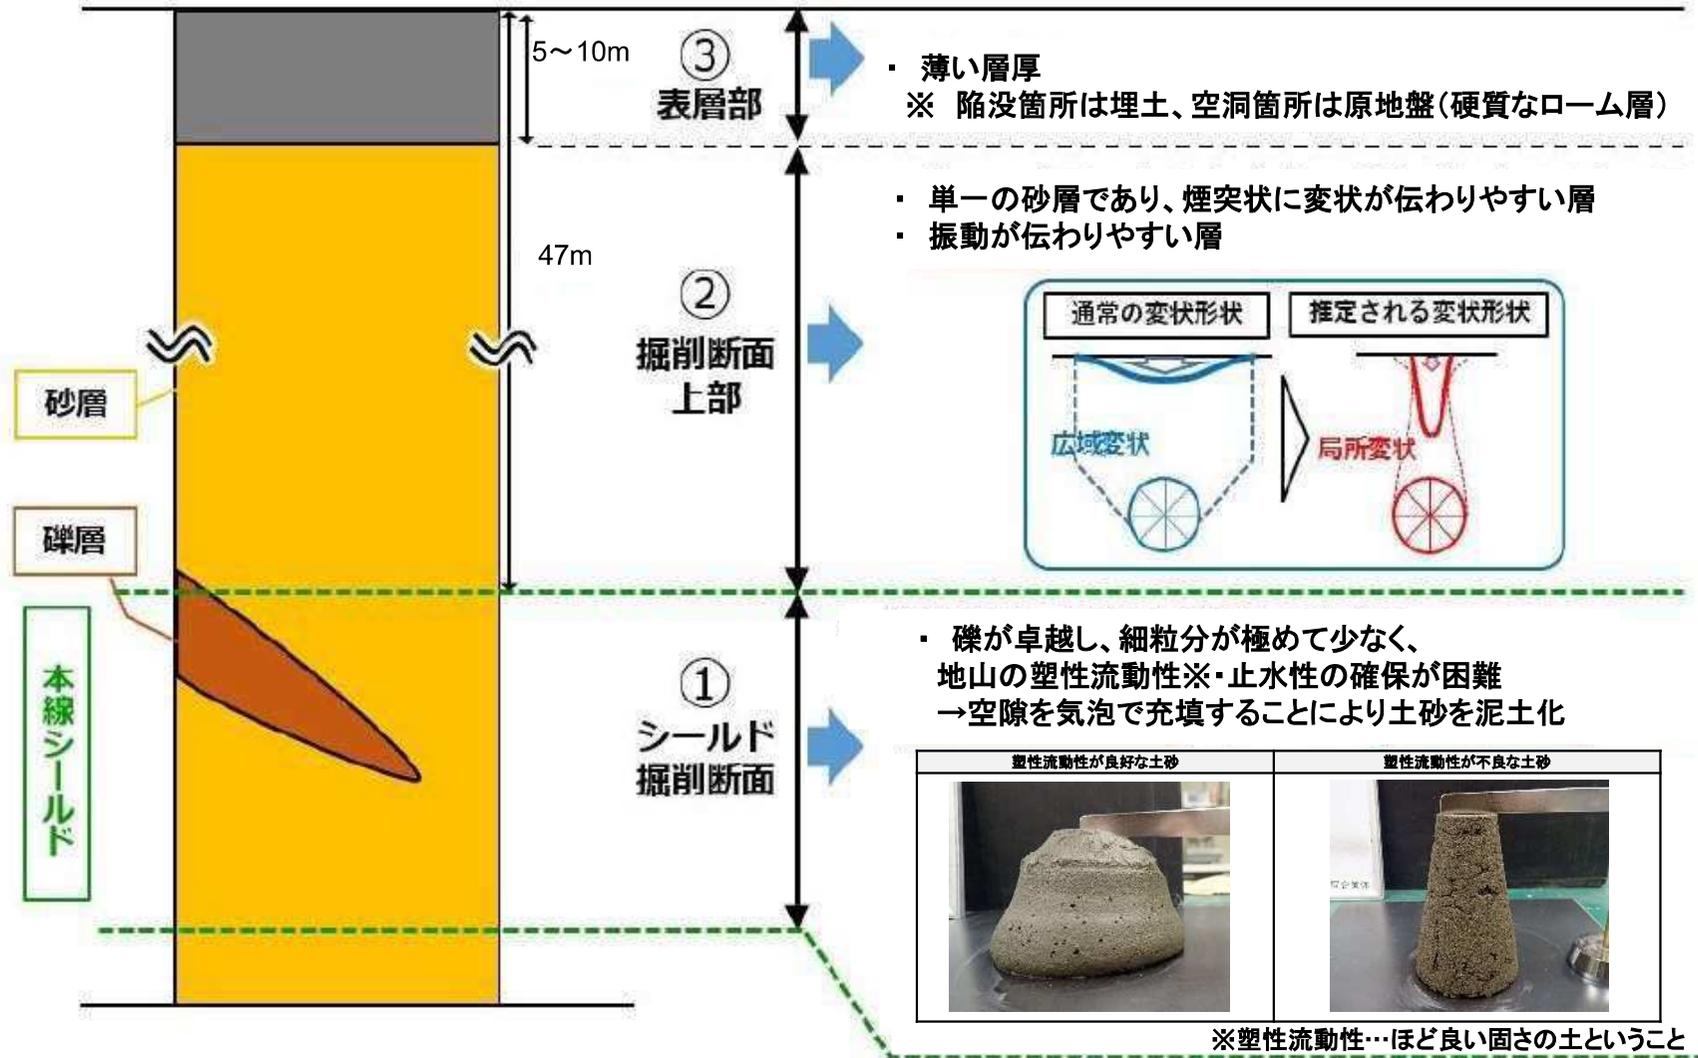
### 3. 陥没・空洞の推定メカニズム [陥没箇所周辺の地盤]

○ 陥没箇所周辺は以下の3つが重なった特殊な地盤

①塑性流動性・止水性の確保が困難な掘削断面、②変状が伝わりやすい掘削断面上部、③薄い層厚の表層部

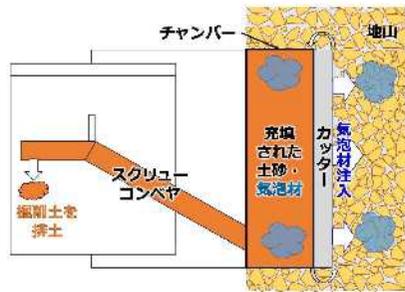
(1) 昼間 (掘進中)

- ▶ チャンバー内土圧と地山からの圧力の均衡が崩れている状態
- ▶ 細砂分・細砂分の減少、水の介在してくる中で、気泡材の種類変更及び送加量の調整、掘進速度の調整を行いながら掘進を継続

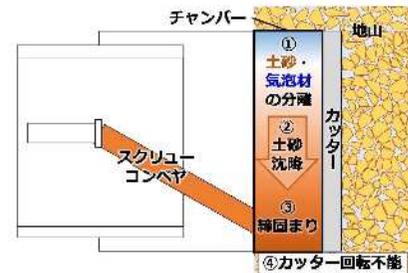
(3) 翌朝 (掘進休止後)

- ▶ チャンバー内の①土砂・気泡材が分離、②土砂沈降及び③締めまりが発生
- ④カッター回転不能(堵塞)が発生

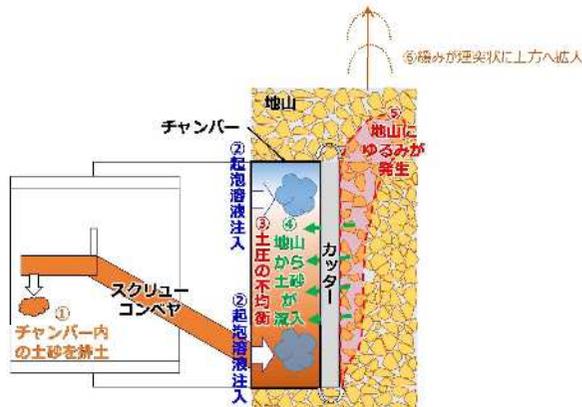
(4) 閉塞解除作業

- ▶ カッターを回転させるため、①チャンバー内の締め回った土砂を一部掘削
- ▶ 掘削によるチャンバー内圧力の低下を防止するため、②直ちに地山土砂分の軽微溶液と置き換える必要がある
- この際、③土圧の均衡がとれず、④地山から土砂がチャンバー内に流入することで、結果として、⑤地山の緩みが発生し、⑥地山が上方へ拡大

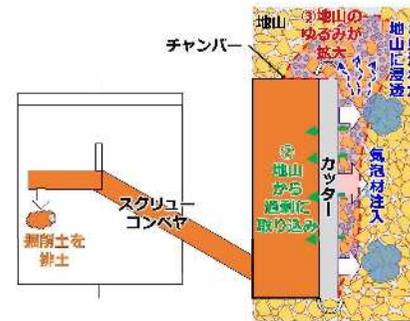
(5) 掘進再開後

- ▶ 特殊な地盤下で塑性流動性を保つため、通常より多くの気泡材を地山に注入し、掘進を再開
- ▶ 掘進を再開後、①気泡材が(4)閉塞解除作業で緩んだ地山に過度に浸透
- 塑性流動性、止水性が低下し、閉塞解除作業で緩んだ地山に対する掘削土圧の不均衡
- 一部の気泡材は回収できず、掘削した地山重量を過少に評価し、②土砂の取り込みが想定より過剰に発生
- 繰り返しの掘削と閉塞解除作業により生じた地山の緩みを掘進時にさらに助長し、③地山の緩みが進行方向に拡大し、地表面付近に硬質のロームをアーチとする空洞が地中に形成
- 硬質ロームが欠如している箇所が陥没に至った

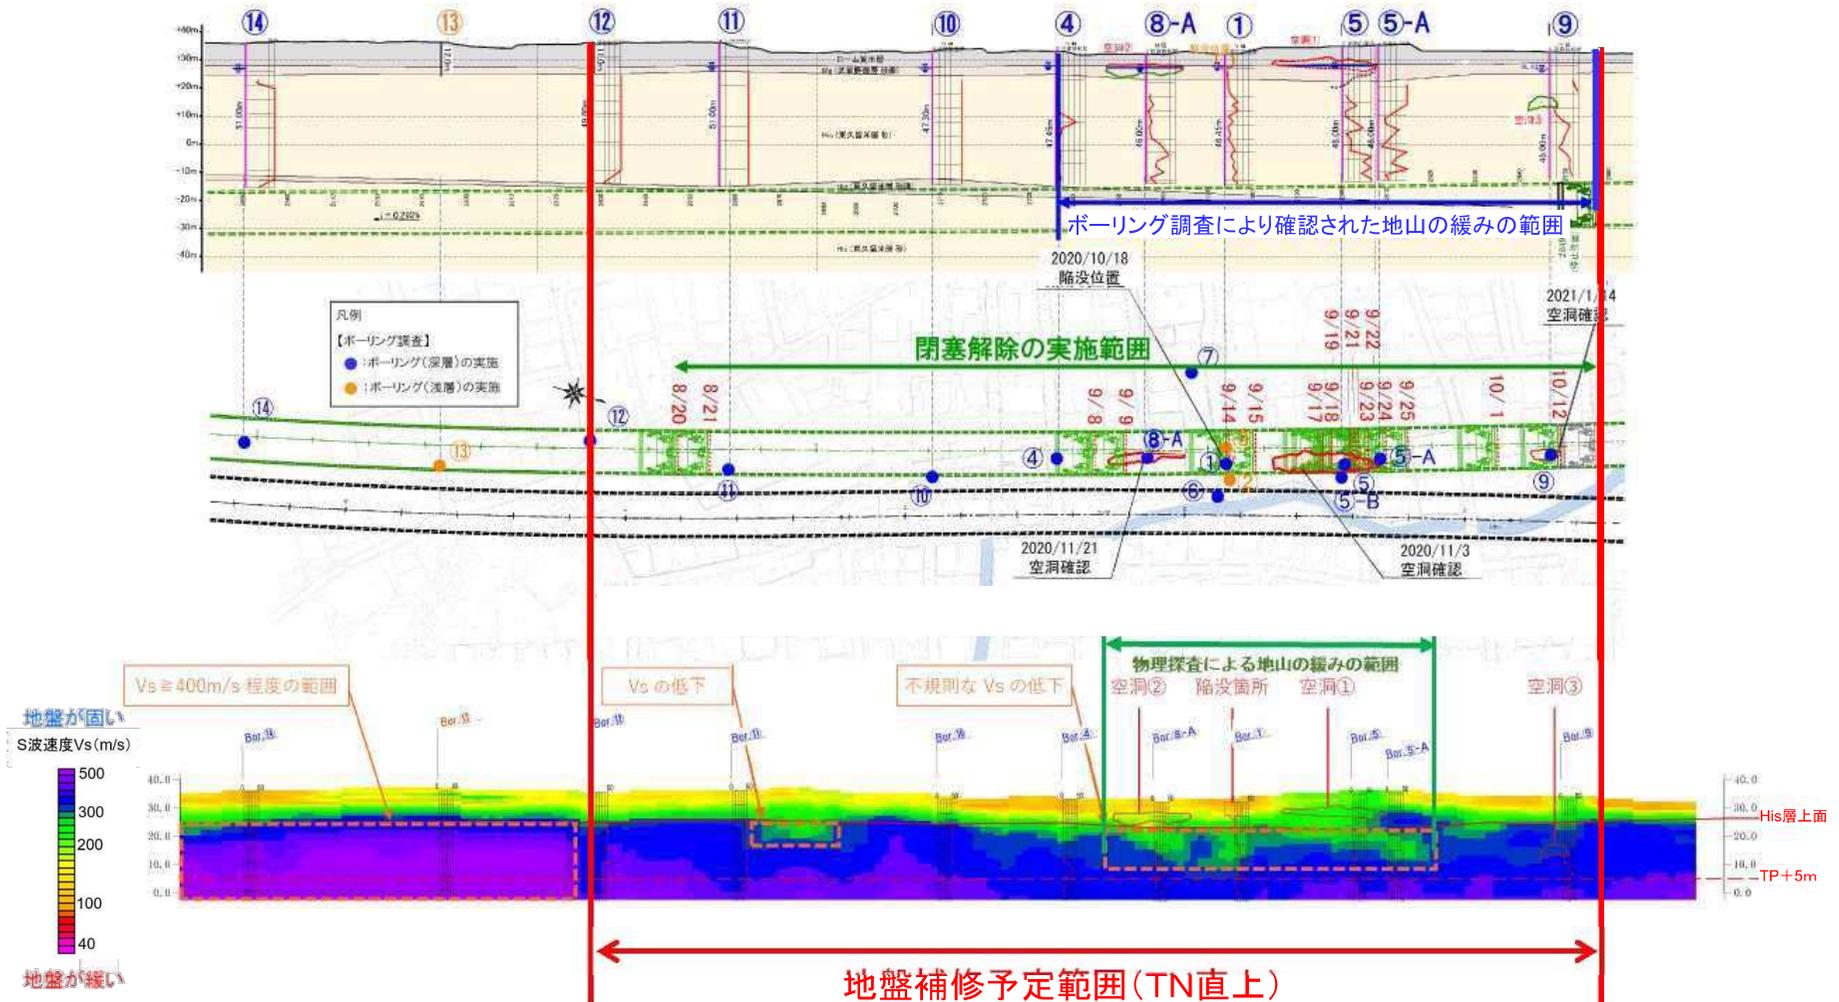
地盤の緩みが生じている可能性がある次のいずれかに該当する範囲で引き続き調査を進め、補修等の対応を実施します。

- (ア) カッター回転が不能となる閉塞が生じ、その解除のために特別な作業を実施した範囲
  - (イ) ボーリング調査によりN値の低下が確認された範囲
  - (ウ) 物理探査により不規則な計測波速度の低下が確認された範囲
- ⇒ 縦断方向はボーリング⑫以北、横断方向はトンネル直上の範囲を基本として実施
