東京外かく環状道路

東京外かく環状道路工事現場付近での 地表面陥没事象等について

東日本高速道路(株) 関東支社 東京外環工事事務所

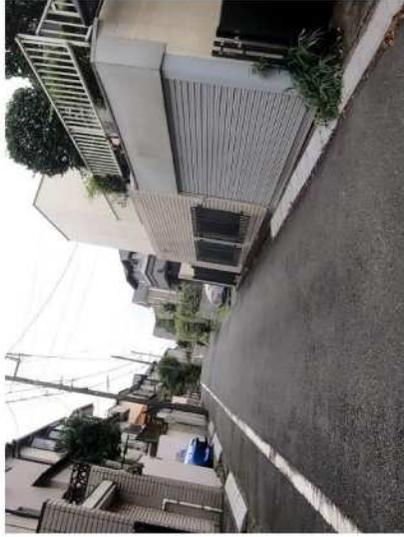
写真1 陥没箇所の事前状況写真(2020年7月30日)

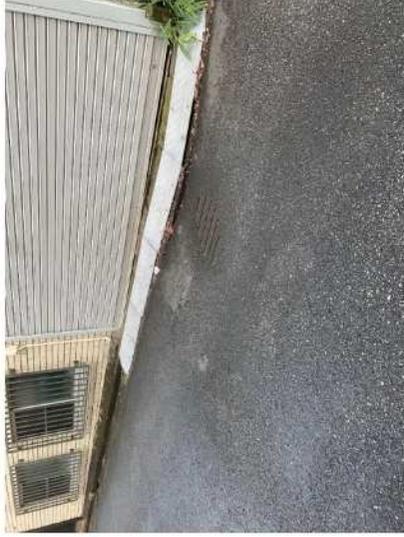
写真2 陥没箇所(2020年10月18日 9:30水たまり)

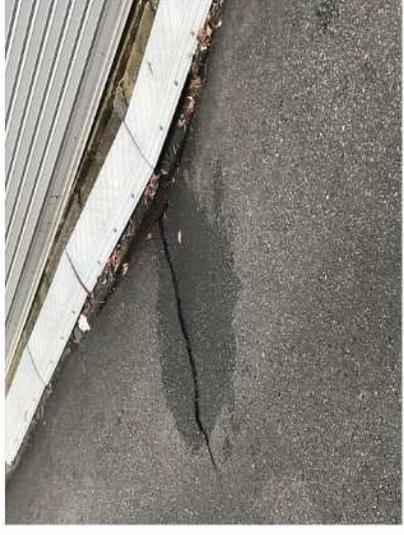
写真3 陥没箇所(2020年10月18日 11:50 舗装亀裂)

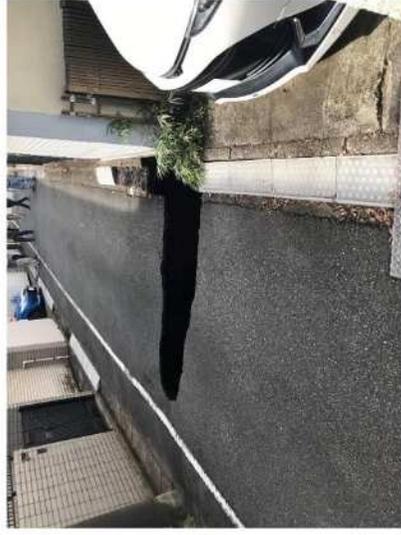
- ・令和2年10月18日に調布市東つつじヶ丘2丁目において、道路の陥没事象が発生しました。
- ・9時30分頃から沈下発生を確認し、12時30分頃陥没が発生しました。

写真4 陥没箇所(2020年10月18日 12:30)

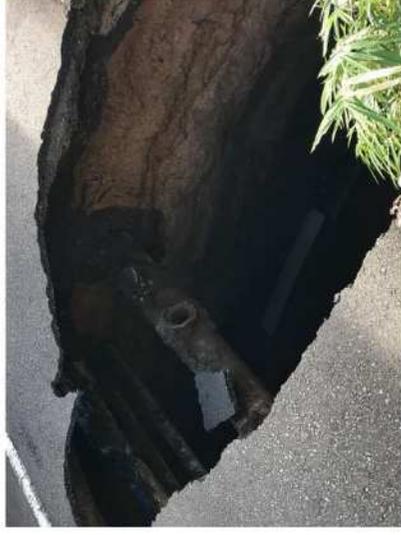
写真5 陥没箇所(2020年10月18日 13:00 東側から撮影)

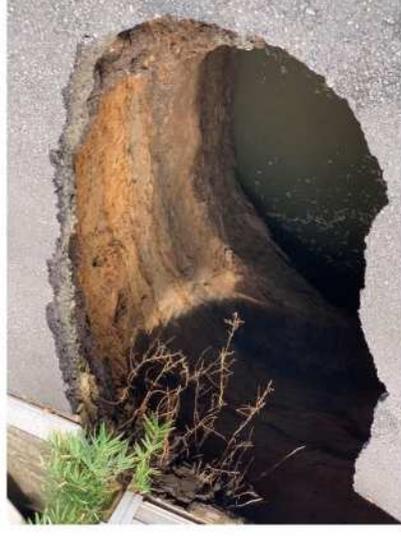
写真6 陥没箇所(2020年10月18日 13:00 西側から撮影)

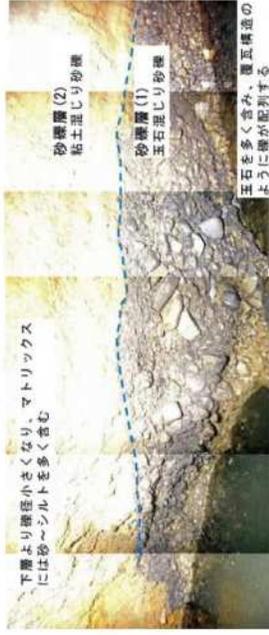
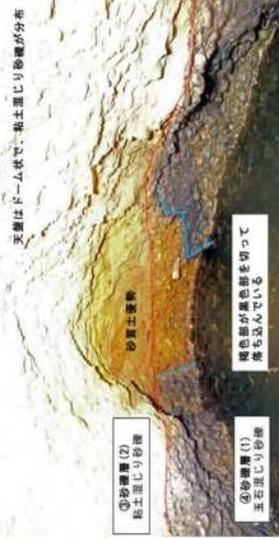
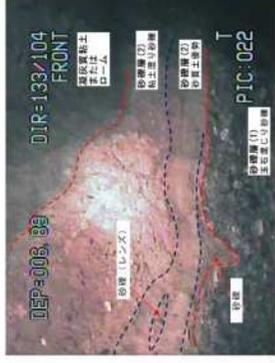
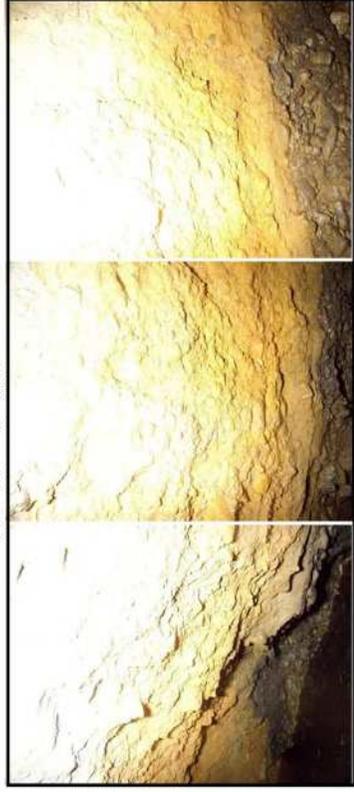
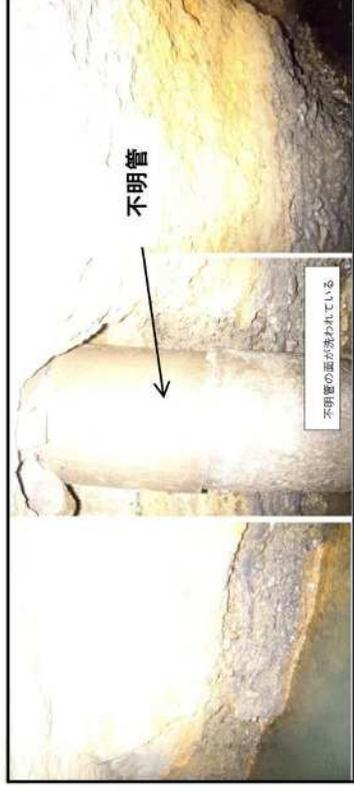
・上部にローム質土層、下層に砂礫層が確認できます。空洞内部に地下水が溜まっており、ローム層の断面は地下水があり滑らかで洗われたように見えます。また、空洞部には用途不明なヒューム管が存在していることも確認しました。

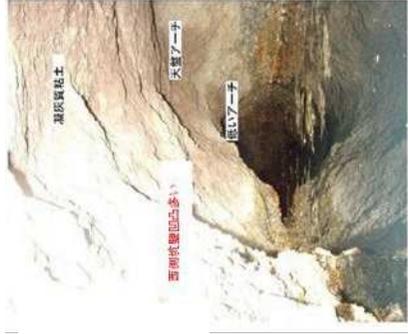
- ・天盤は、ローム質土層（凝灰質粘土）が分布していることを確認しました。
- ・側部の礫層には、細粒分が付着している部分と水で洗われた部分が見受けられます。
- ・部分的に砂礫層の段差、抜け落ちた箇所も見受けられます。

図1 0°方向の坑壁と北側の空洞

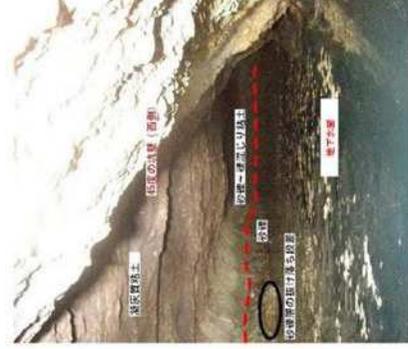
図2 南側160°方向の空洞

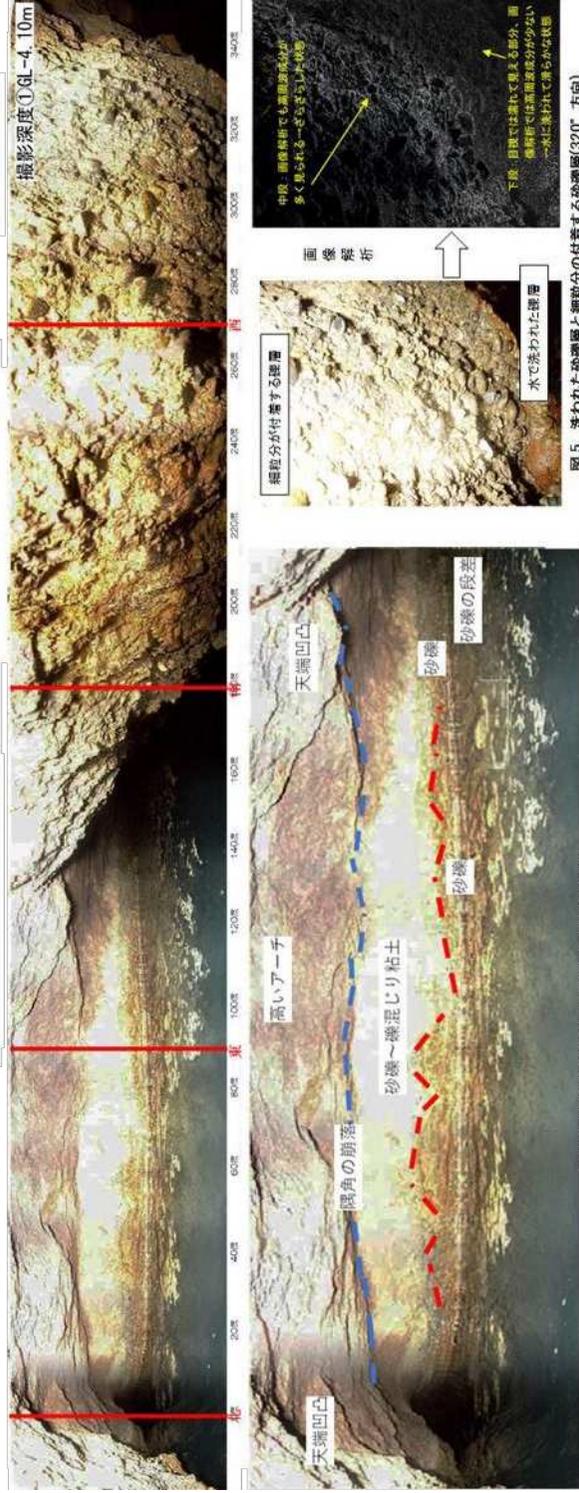
図4 空洞②箇所東側の孔壁と南北に伸びる空洞

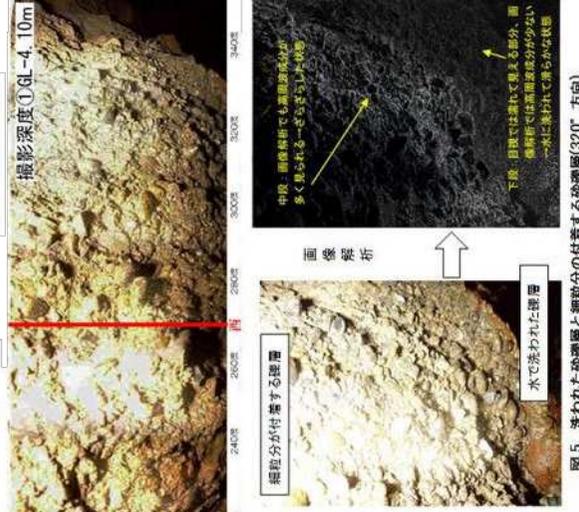
図5 洗われた砂礫層と細粒分の付着する砂礫層(320°方向)

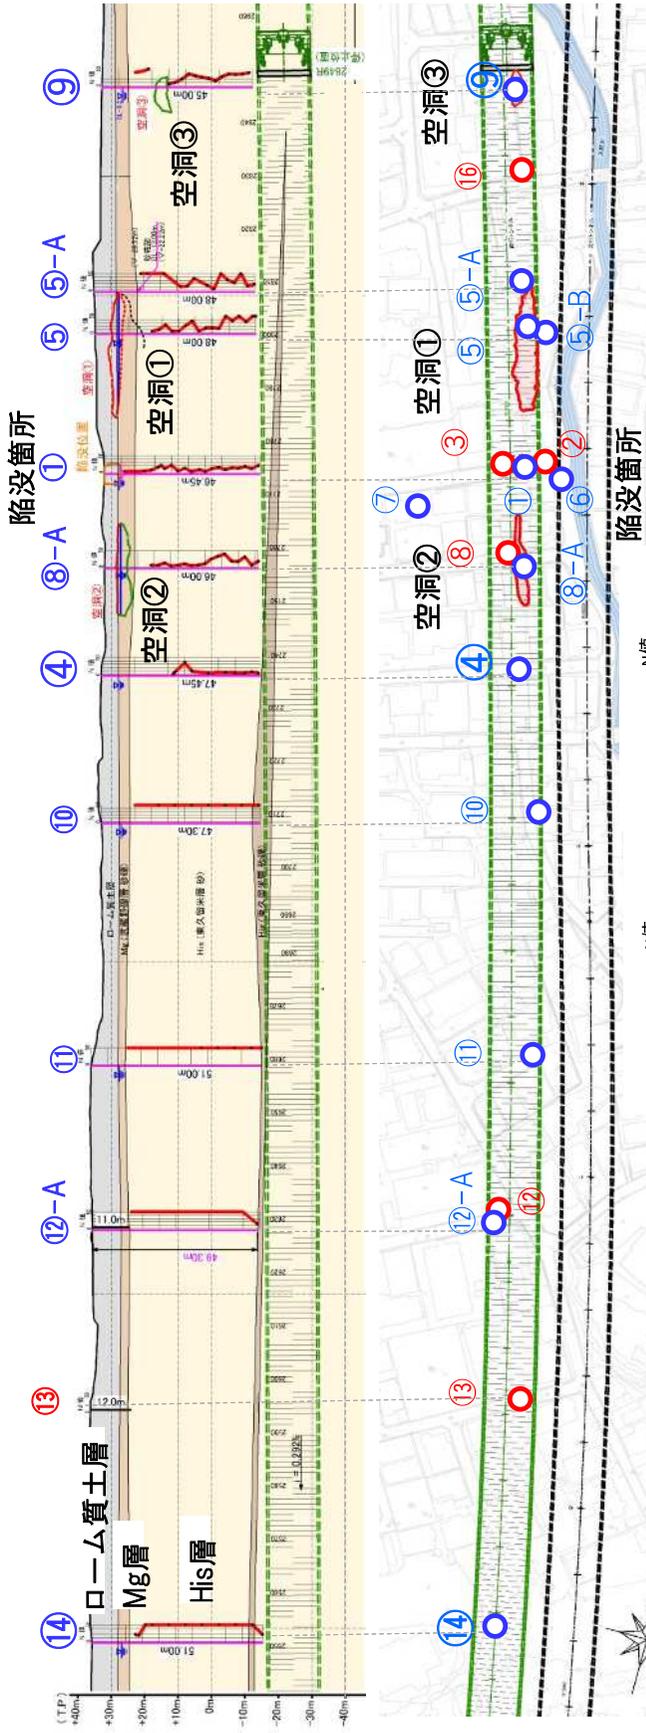
- トンネル縦断方向について、ボーリング④～⑨までの区間において地盤の緩みが確認されました。
- ボーリング④～⑭においては、地盤の緩みは確認されておりません。

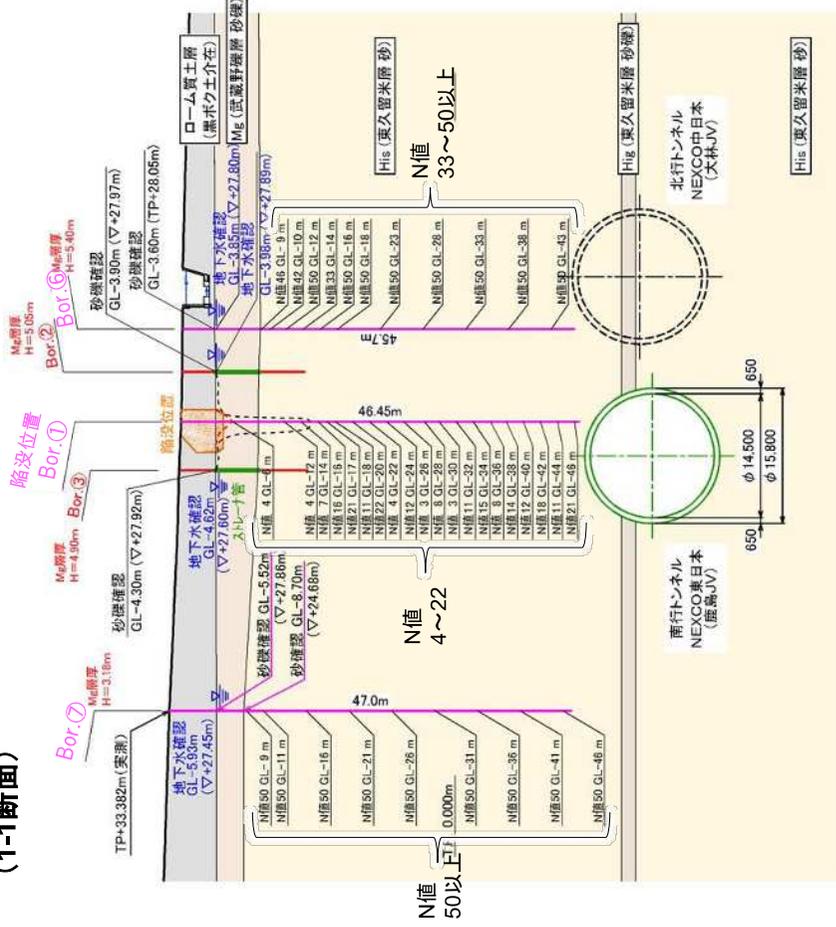
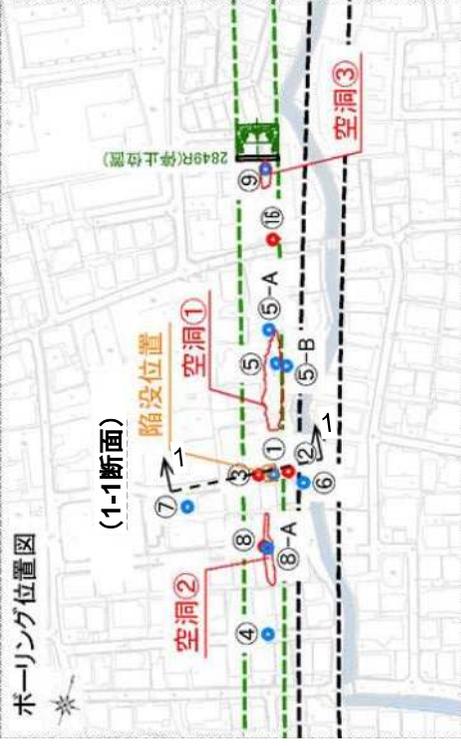
(1-1断面)

- ・陥没箇所のボーリング①では、トンネル上部までの地盤の緩みを確認しました。
- ・トンネルから東側のボーリング⑥および西側のボーリング⑦では緩みは確認されませんでした。

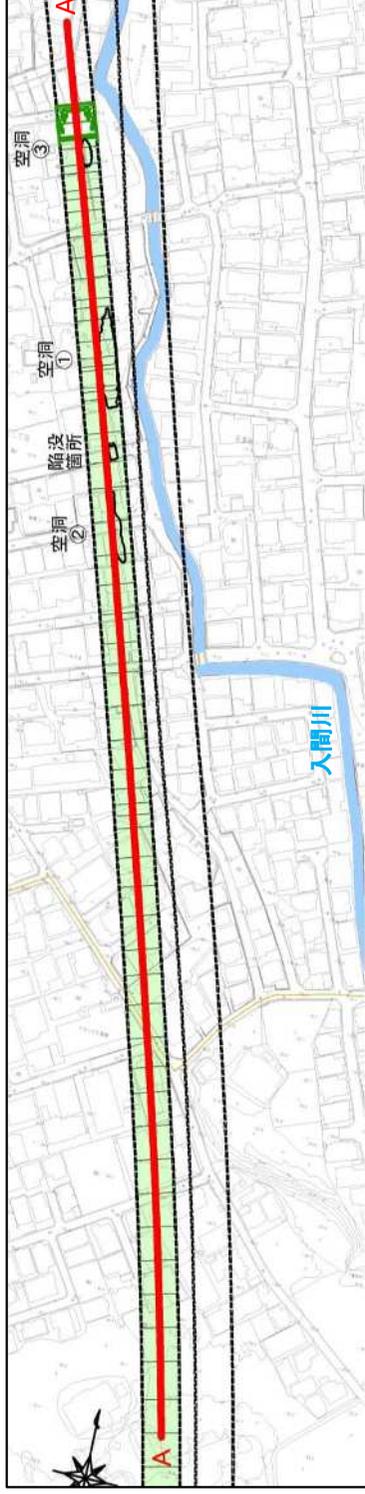
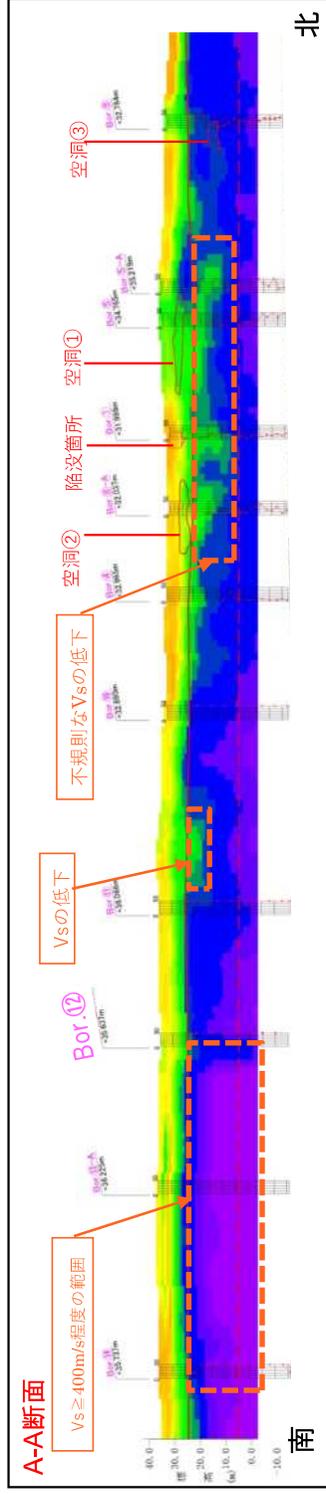
- ・微動アレイ調査の結果、空洞②～空洞③において地盤の緩みを確認しました。

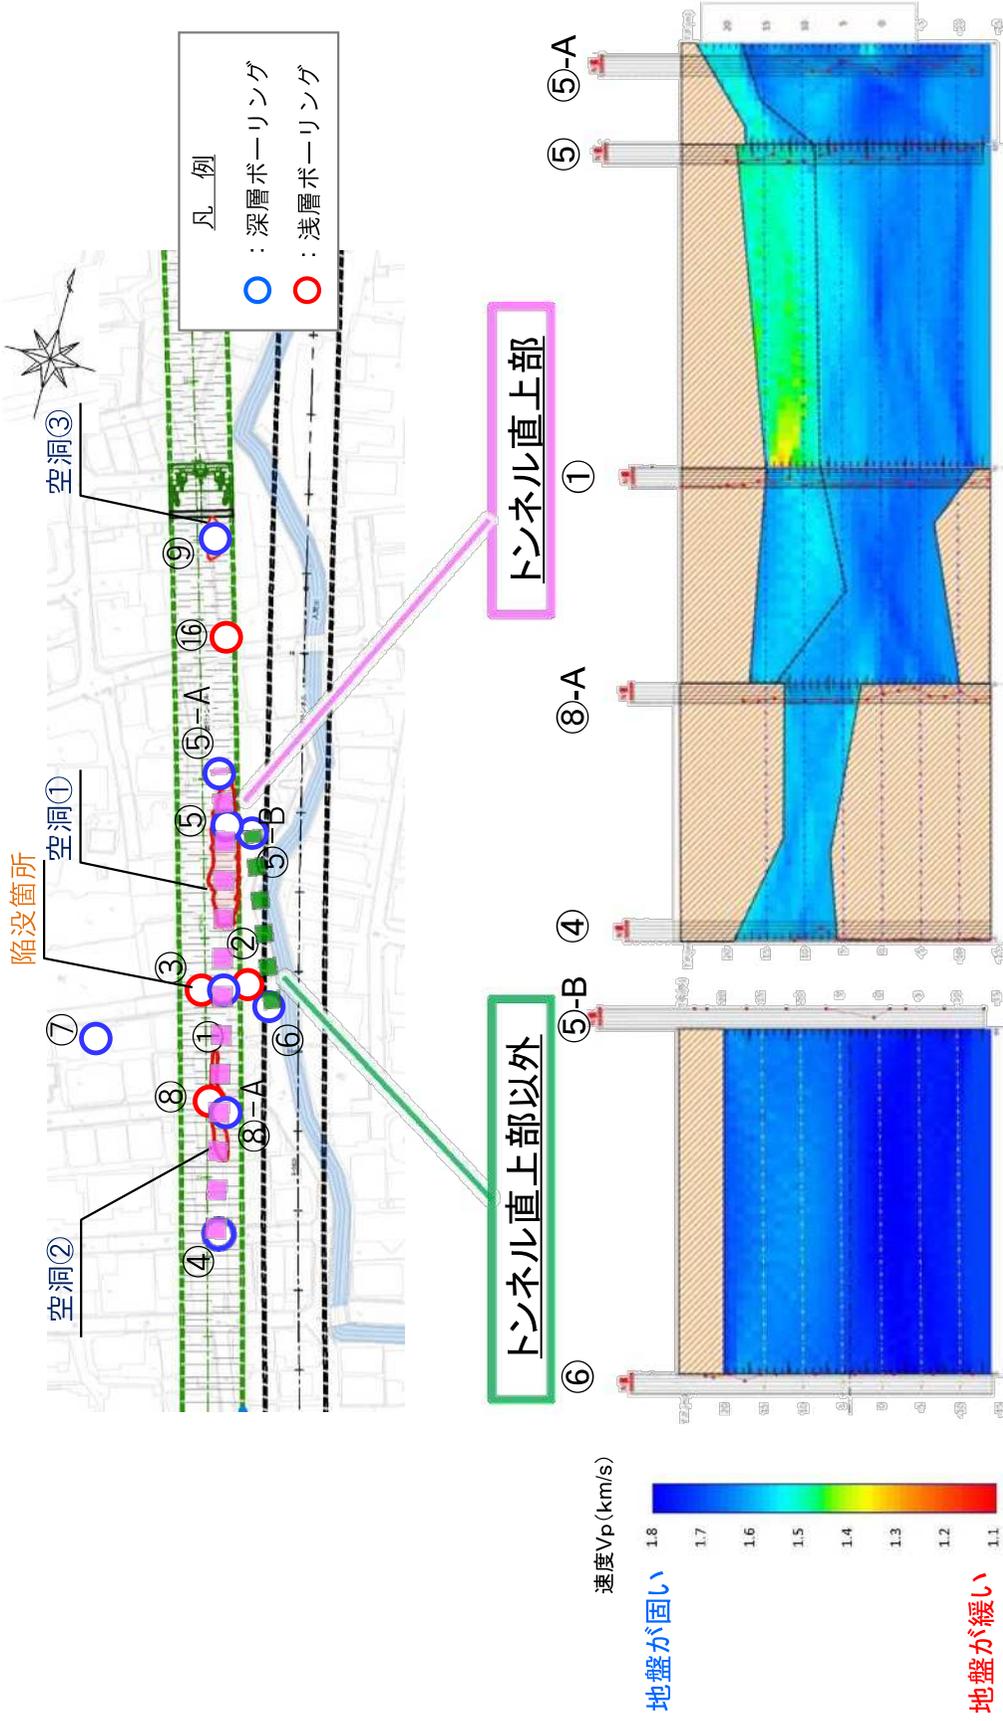
- 音響トモグラフィによる調査結果、トンネル直上部以外では地盤の緩みや空洞の緩みや空洞の存在は確認されませんでした。

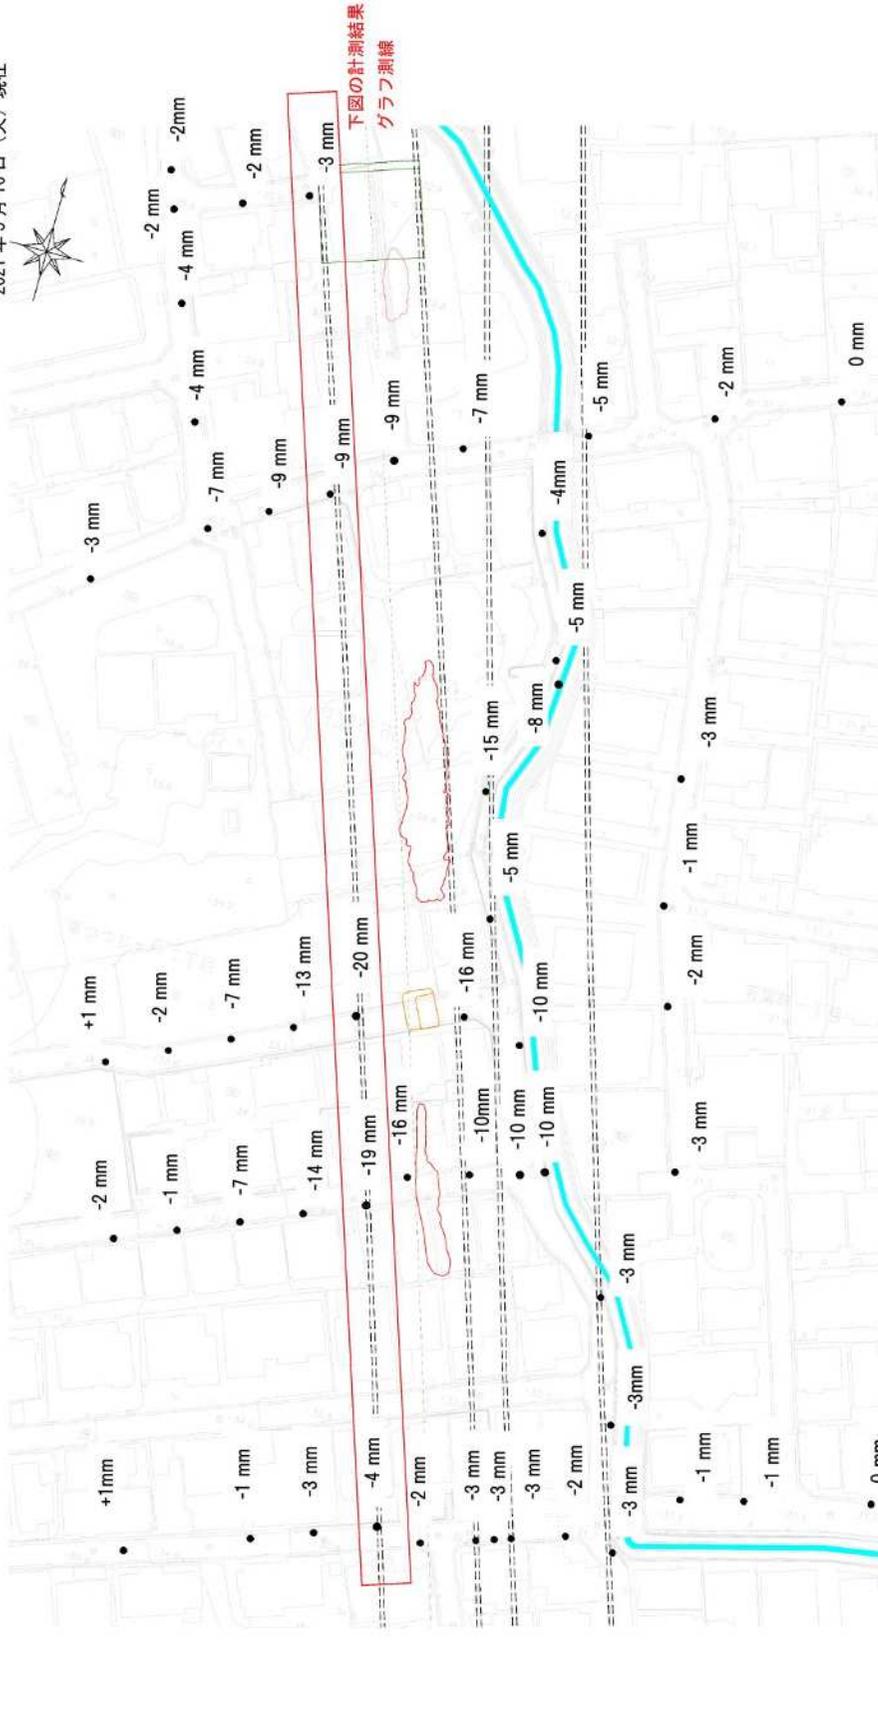
地表面変位計測結果

※上図以外の掘り進めてきた区間の地表面変位量は最大-6mm

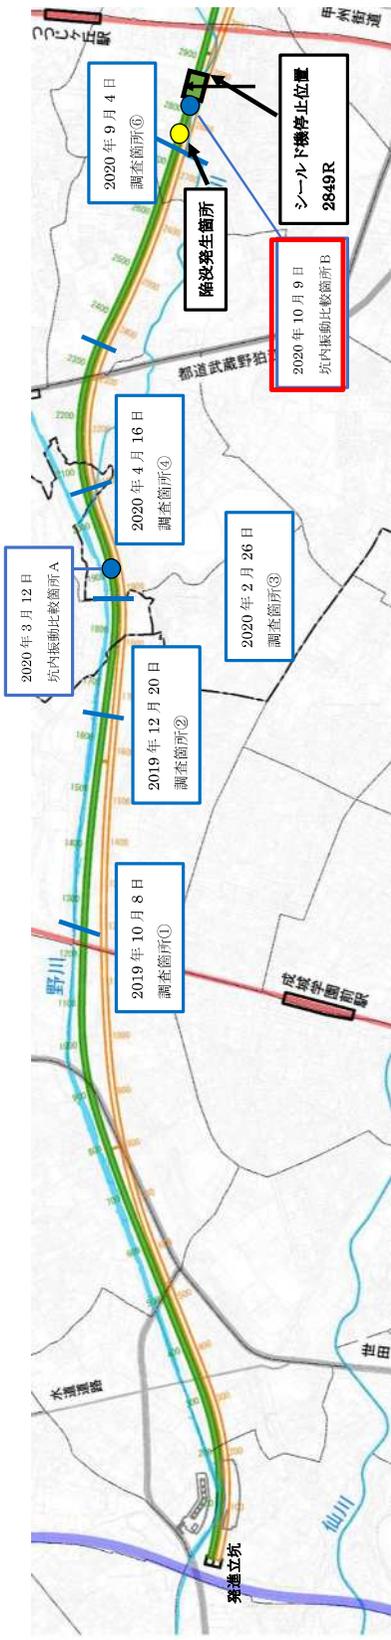
・陥没箇所周辺はシールド掘進の振動が地上に伝達しやすい地盤であったと考えられます。

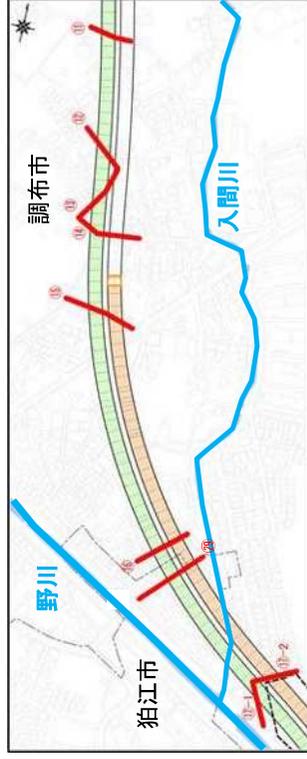
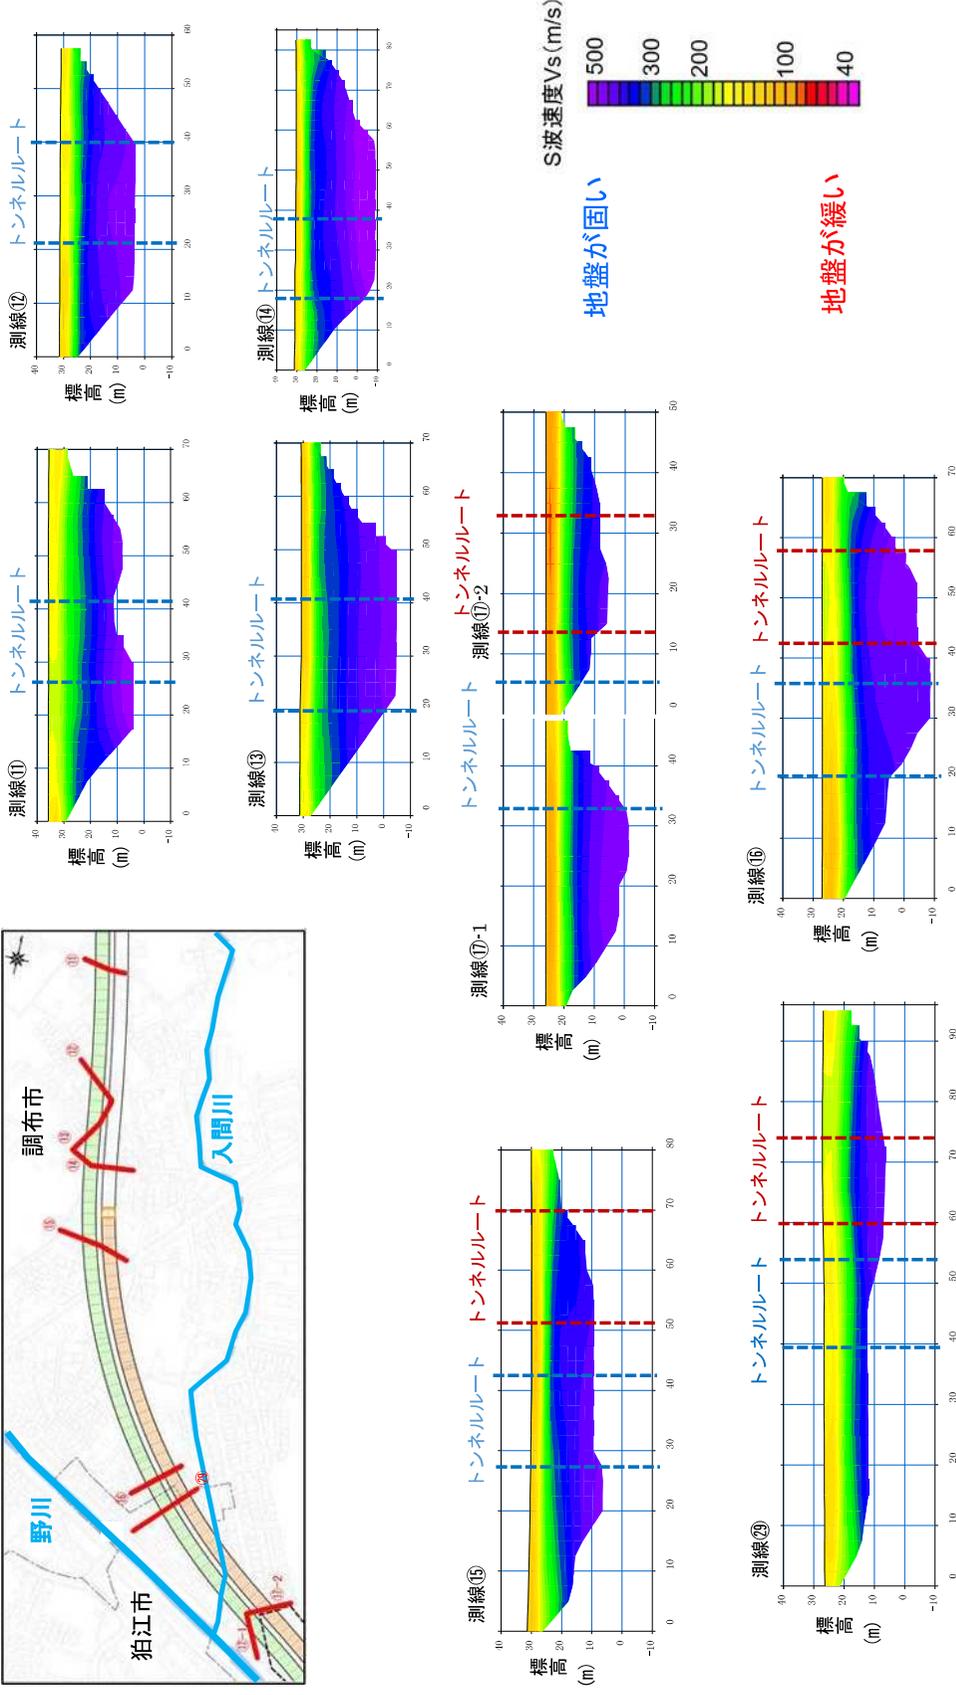
- 地盤の緩みや空洞は確認されませんでした。（測線⑪～⑰-2、⑲）
