# 東京外かく環状道路

## 東京外かく環状道路工事現場付近での 地表面陥没事象等について

東日本高速道路(株) 関東支社 東京外環工事事務所

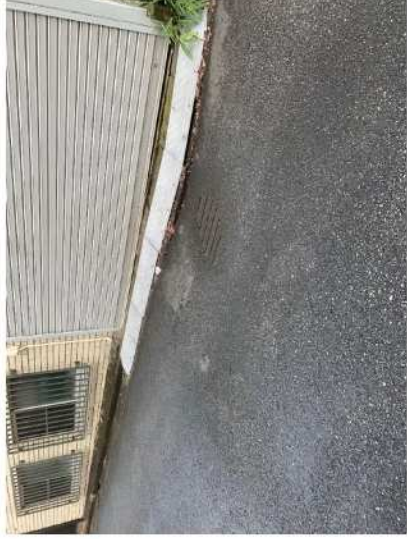
写真2 陥没箇所(2020年10月18日 9:30水たまり)

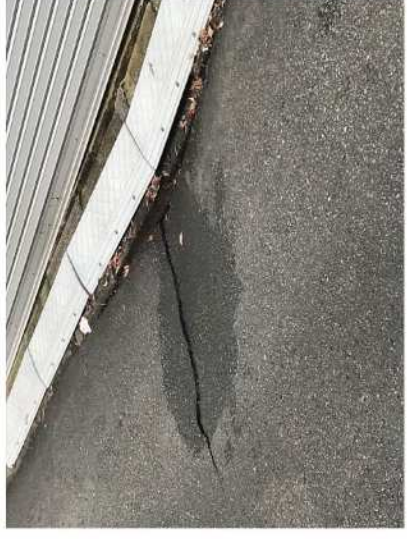
写真3 陥没箇所(2020年10月18日 11:50 舗装亀裂)

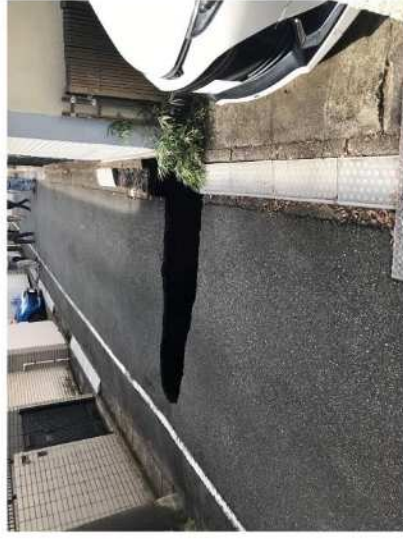
写真4 陥没箇所(2020年10月18日 12:30)

- ・令和2年10月18日に調布市東つつじヶ丘2丁目において、道路の陥没事象が発生しました。
- ・9時30分頃から沈下発生を確認し、12時30分頃陥没が発生しました。

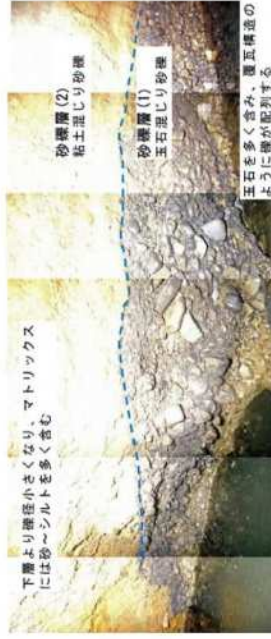
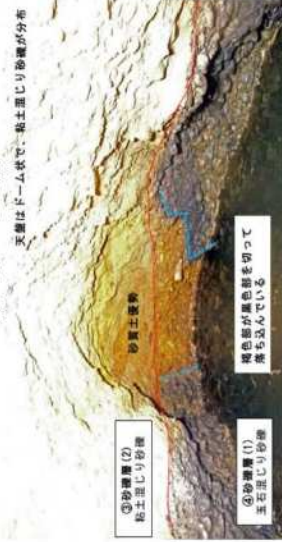
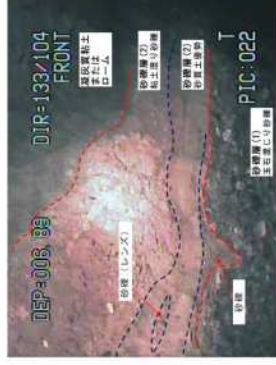
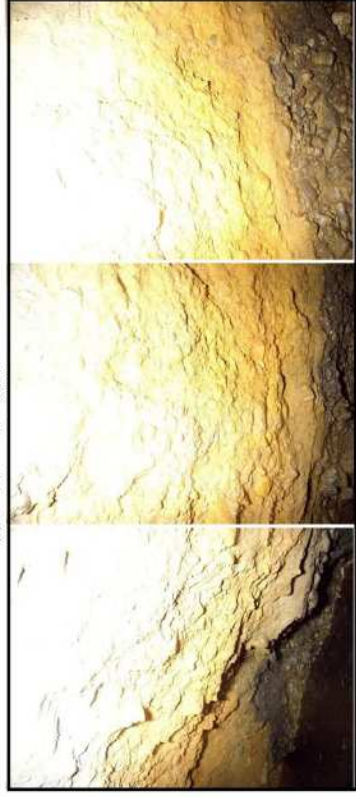
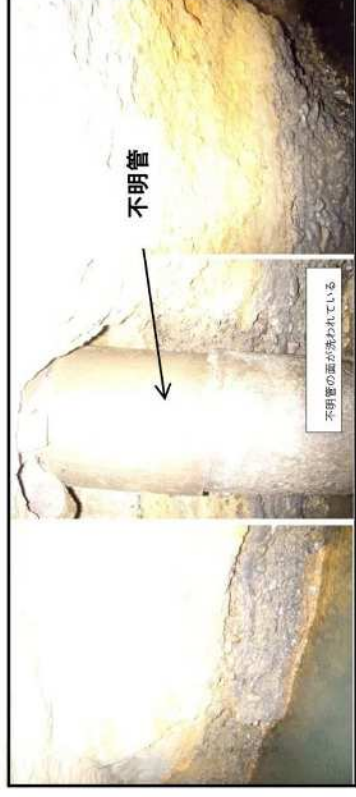
・上部にローム質土層、下層に砂礫層が確認できます。空洞内部に地下水が溜まっており、ローム層の断面は地下水があり滑らかで洗われたように見えます。また、空洞部には用途不明なヒューム管が存在していることも確認しました。

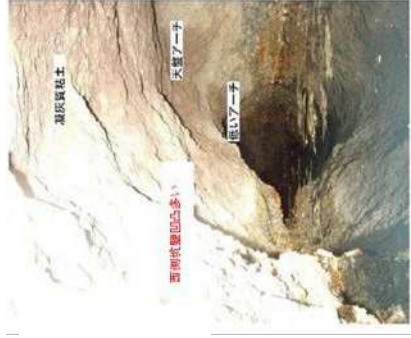
図1 0°方向の坑壁と北側の空洞

- ・天盤は、ローム質土層（凝灰質粘土）が分布していることを確認しました。
- ・側部の礫層には、細粒分が付着している部分と水で洗われた部分が見受けられます。
- ・部分的に砂礫層の段差、抜け落ちた箇所も見受けられます。

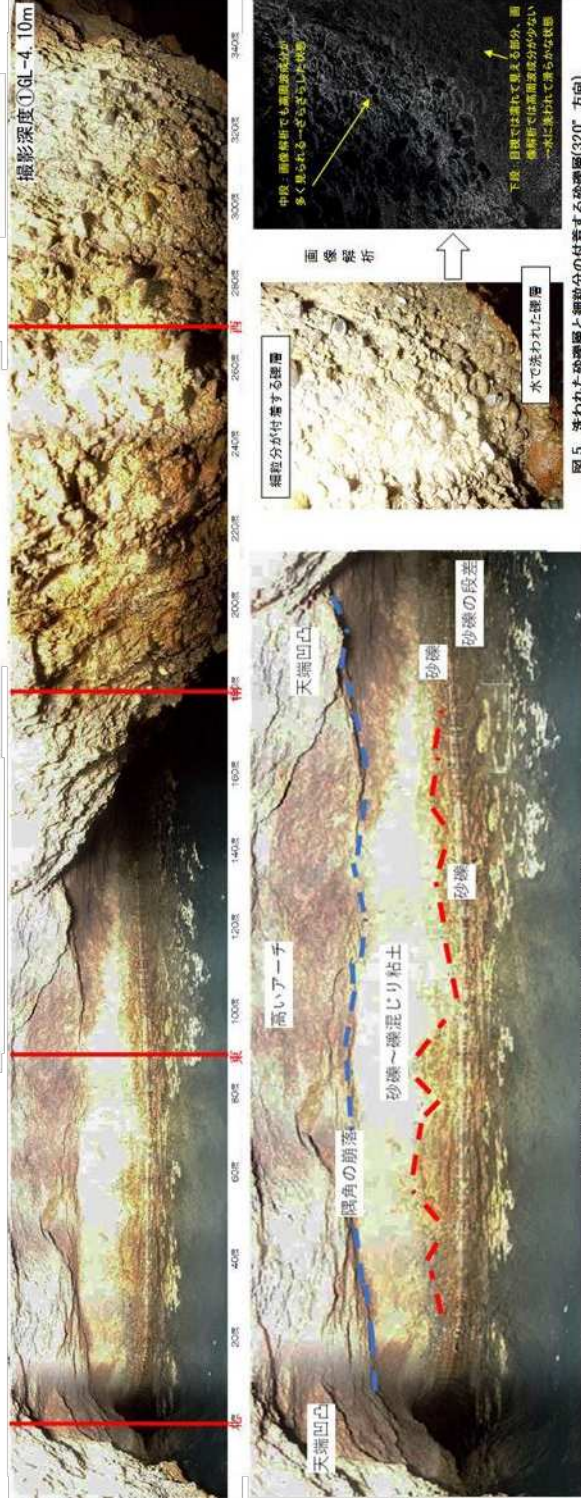
図4 空洞②箇所東側の坑壁と南北に伸びる空洞

図5 洗われた砂礫層と細粒分の付着する砂礫層(320°方向)

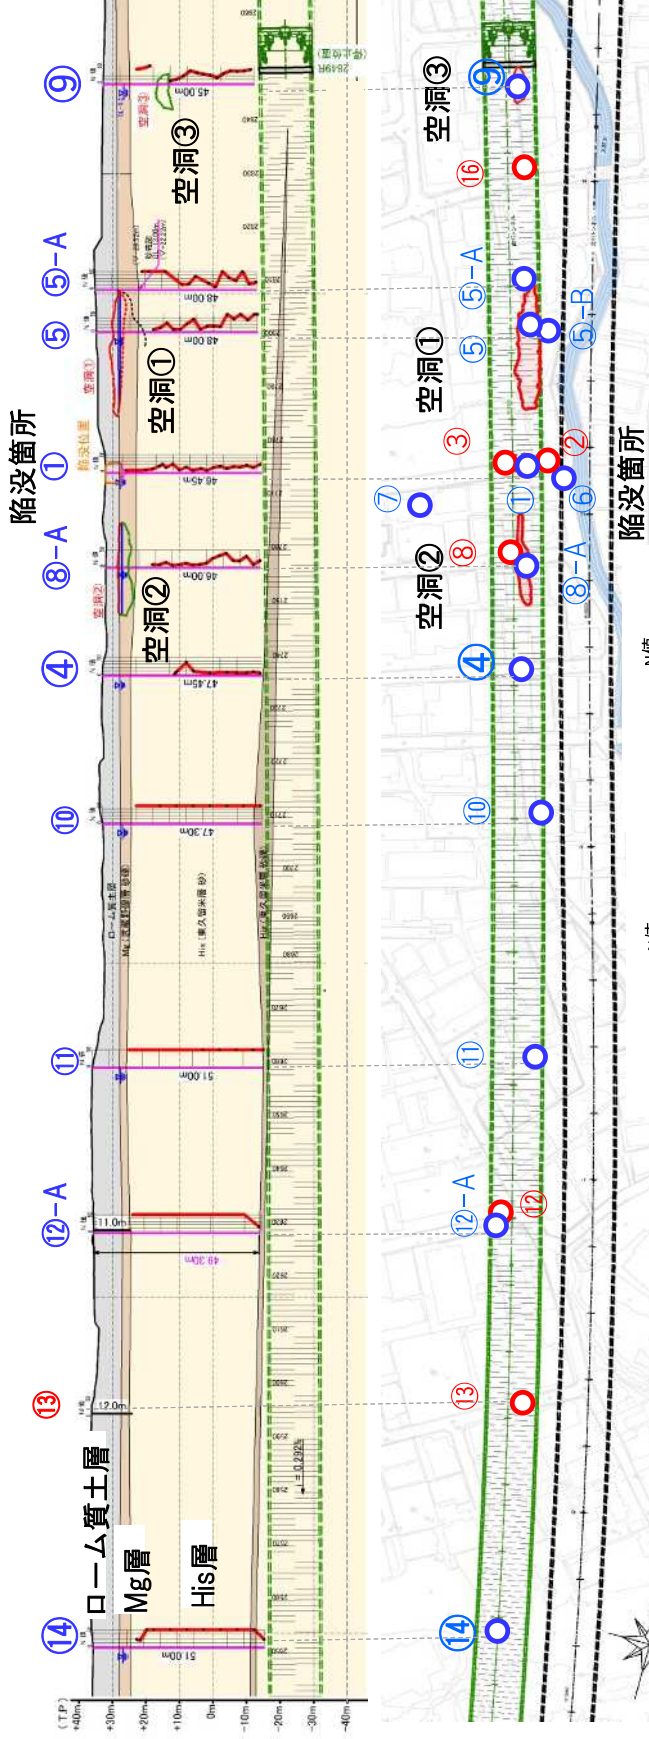
- トンネル縦断方向について、ボーリング④～⑨までの区間において地盤の緩みが確認されました。
- ボーリング④～⑭においては、地盤の緩みは確認されておりません。

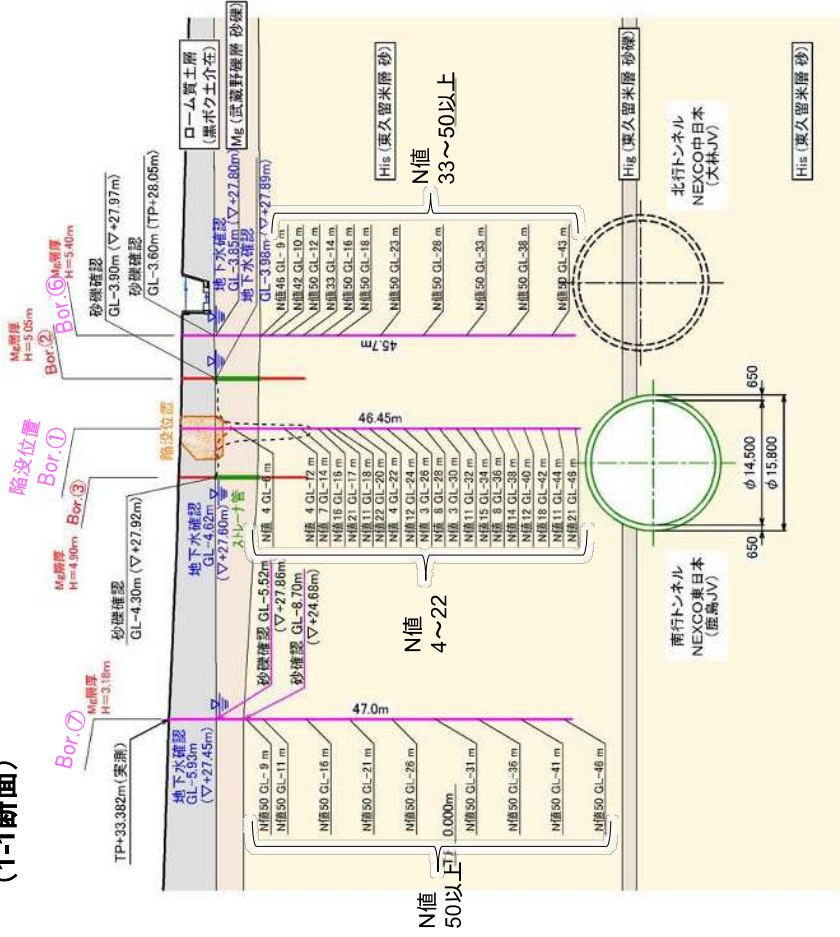
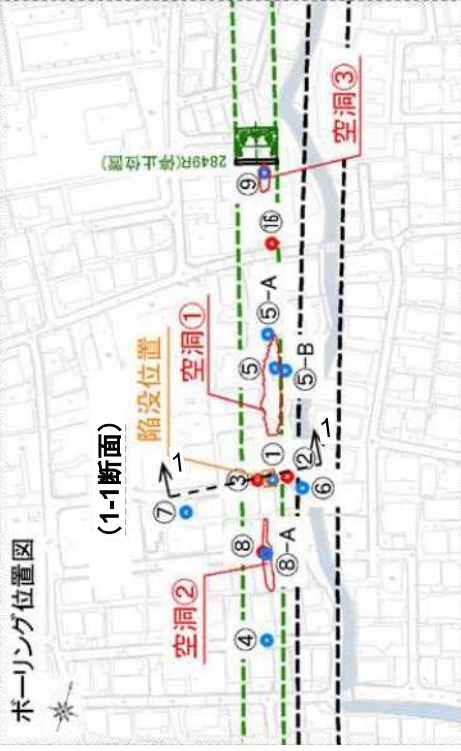
(1-1断面)

- ・陥没箇所のボーリング①では、トンネル上部までの地盤の緩みを確認しました。
- ・トンネルから東側のボーリング⑥および西側のボーリング⑦では緩みは確認されませんでした。

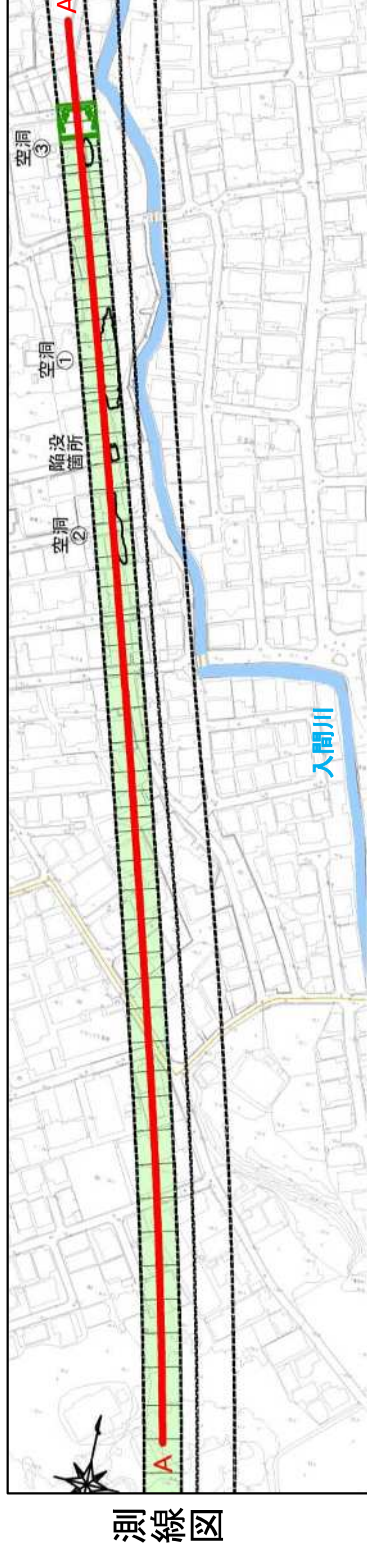
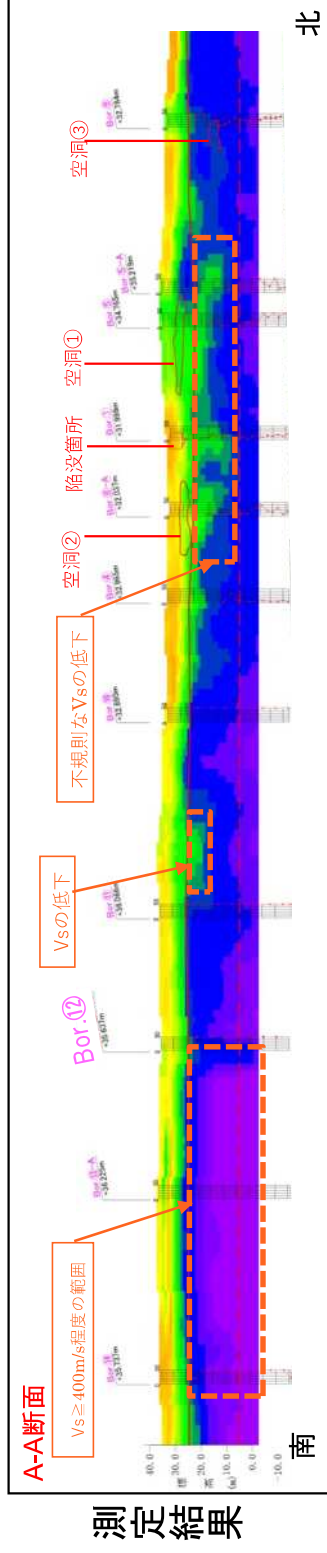
- ・微動アレイ調査の結果、空洞②～空洞③において地盤の緩みを確認しました。

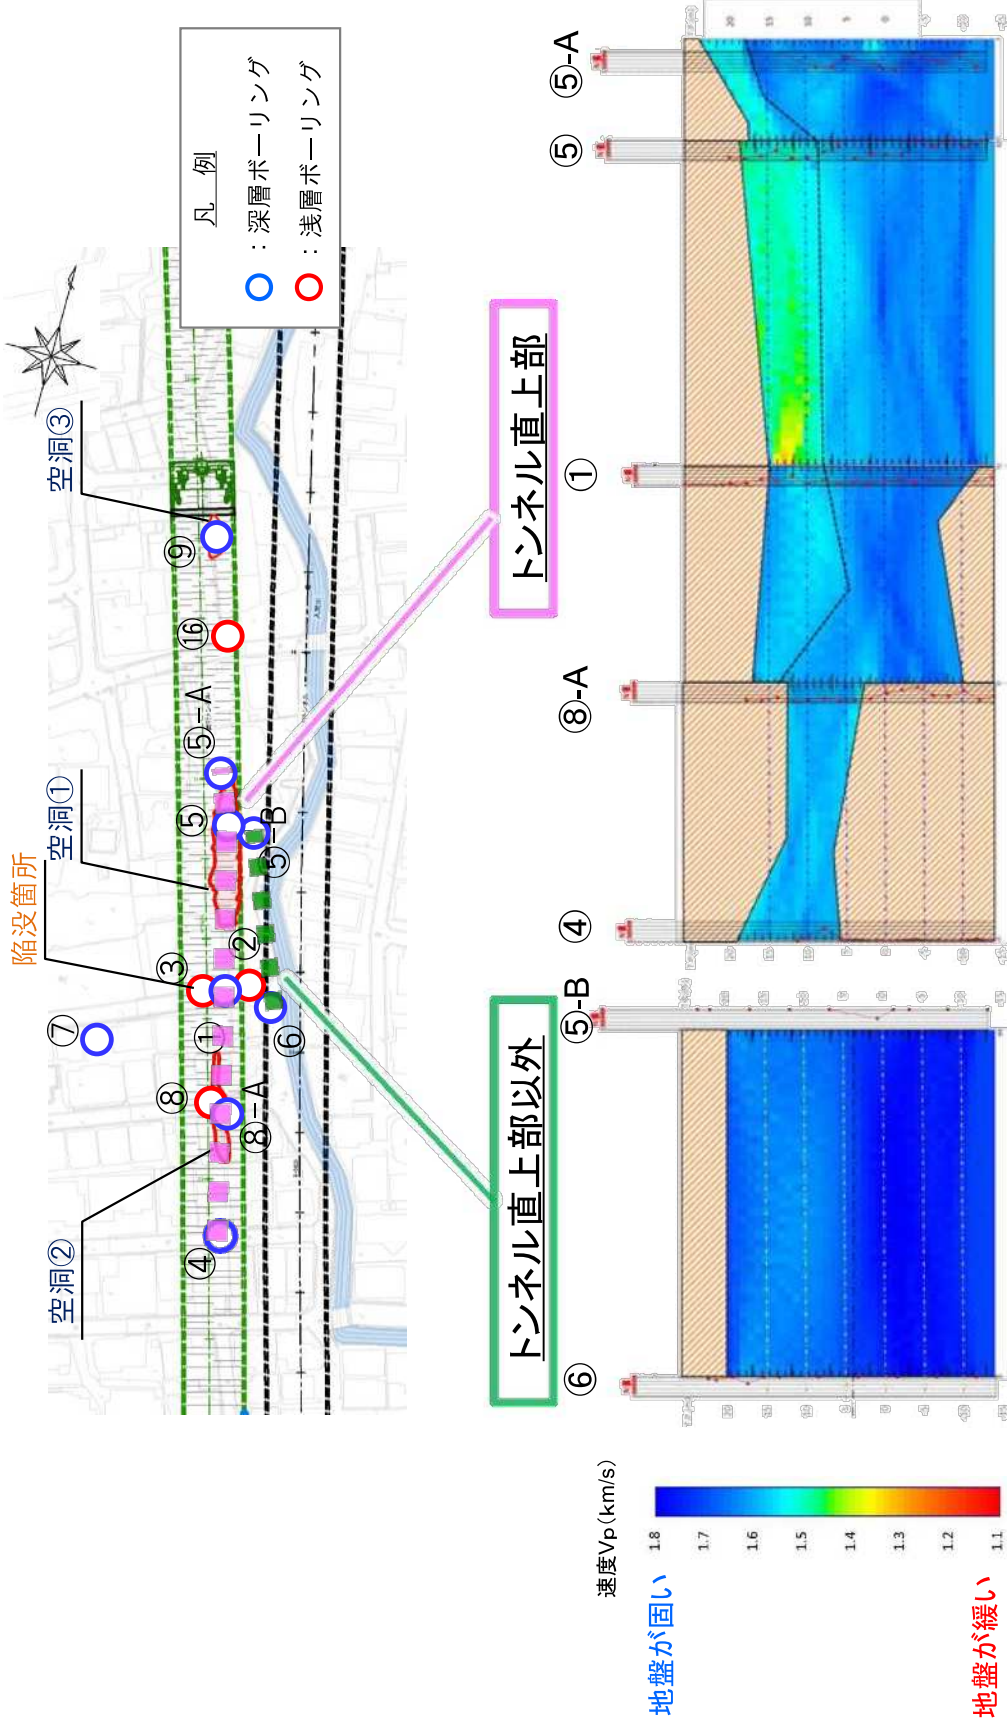
- 音響トモグラフィによる調査結果、トンネル直上部以外では地盤の緩みや空洞の緩みや空洞の存在は確認されませんでした。

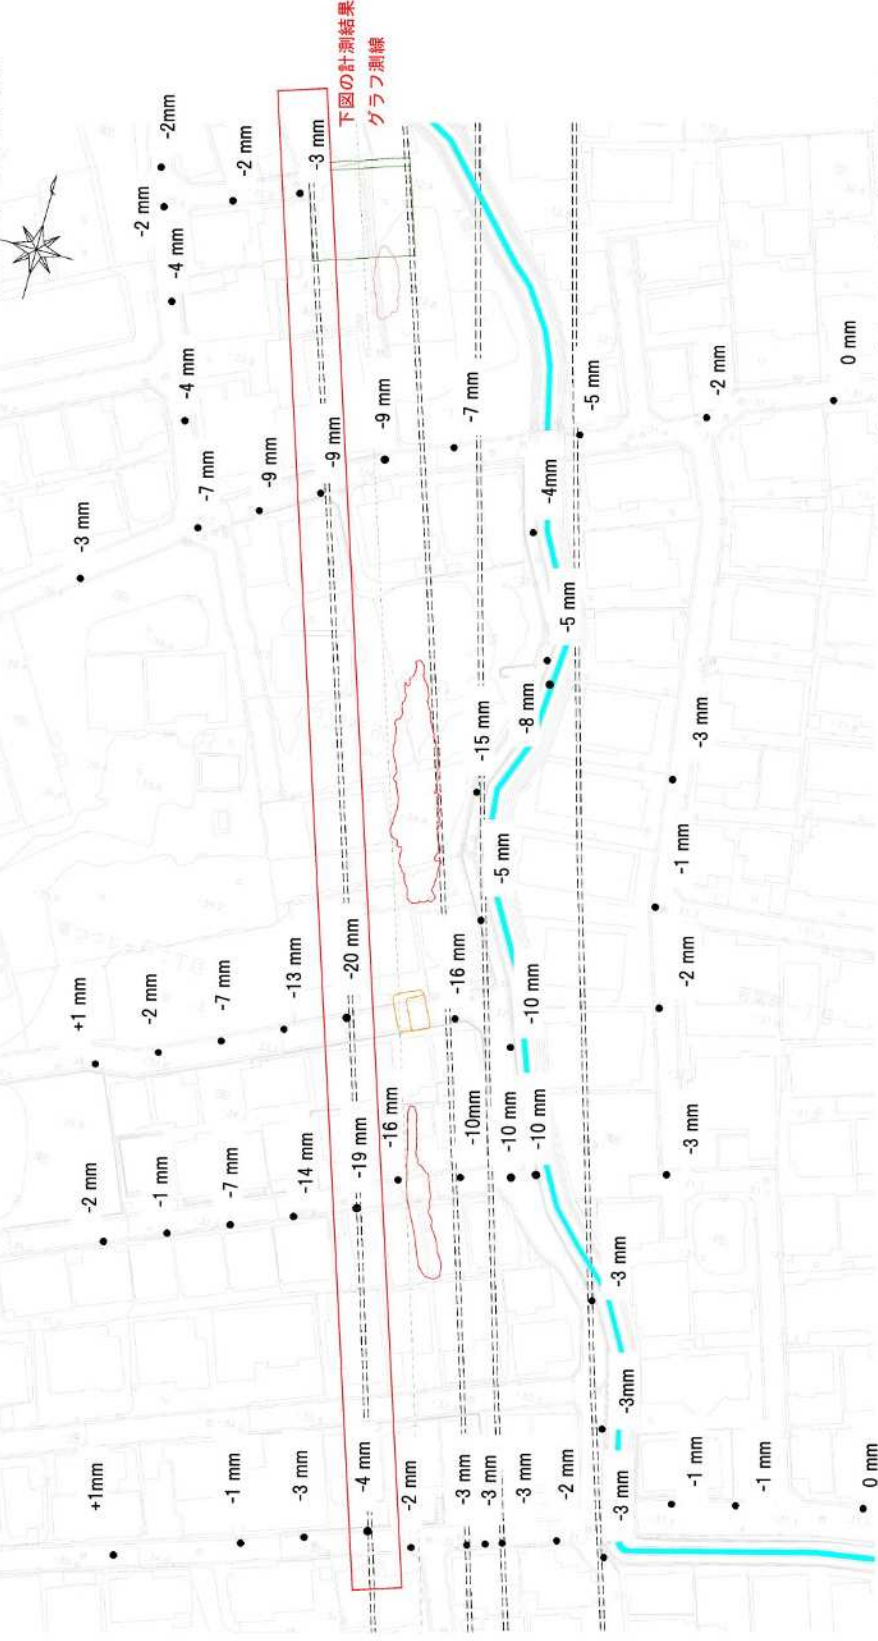
地表面変位計測結果

※上図以外の掘り進めてきた区間の地表面変位量は最大-6mm

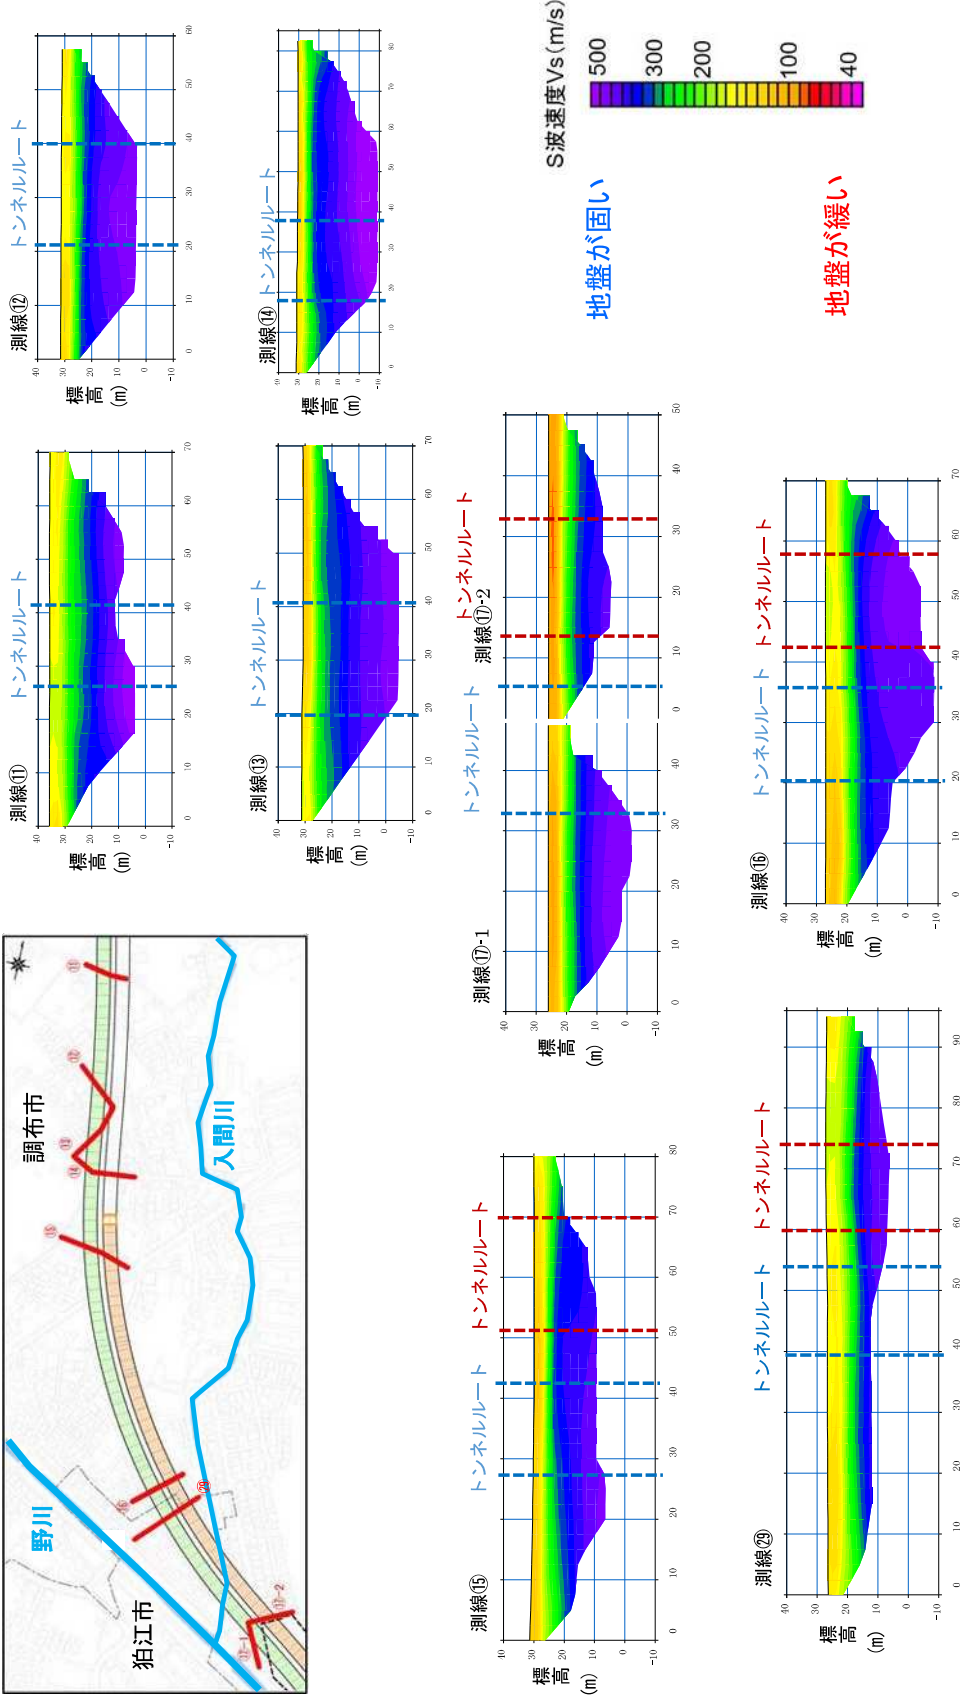
測定結果

- 地盤の緩みや空洞は確認されませんでした。（測線⑪～⑰-2、⑲）

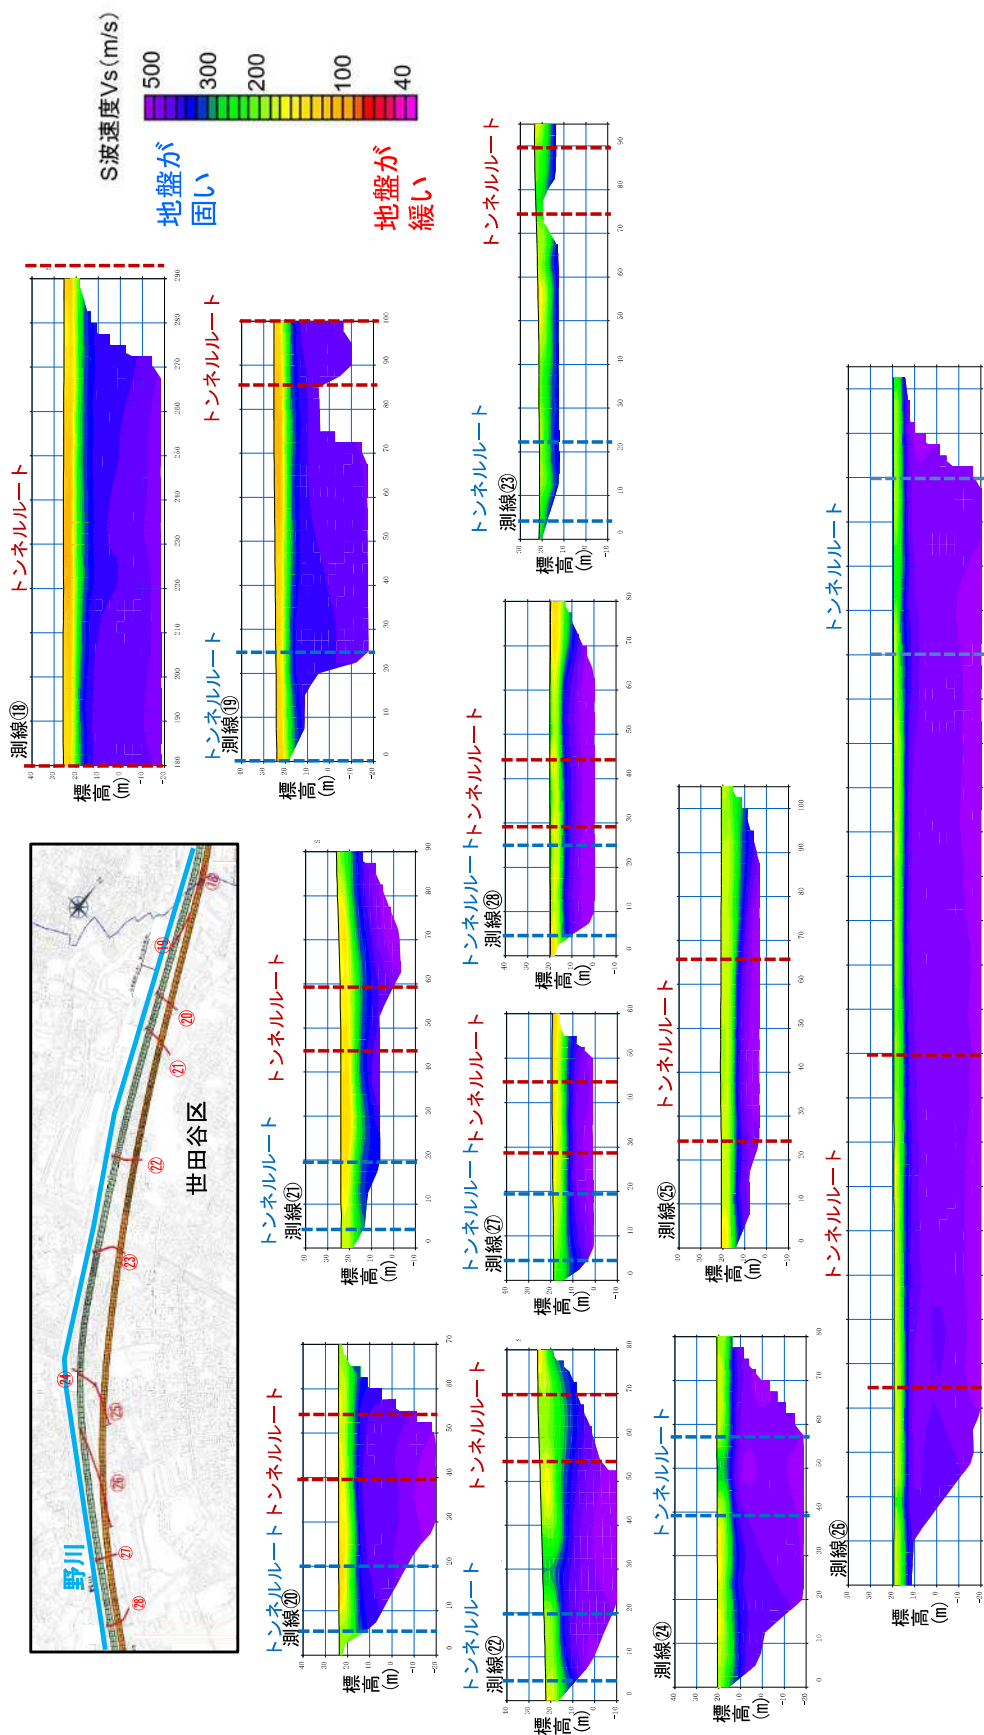
測定結果

- ・地盤の緩みや空洞は確認されませんでした。（測線⑱～⑳）
