大泉JCT周辺の白子川における漏気について (漏気の推定メカニズム)

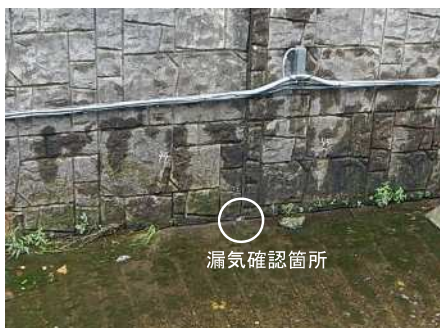
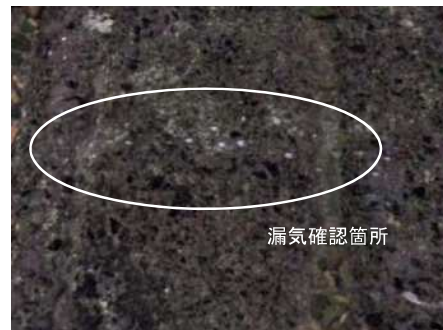
○漏気の状態

大泉JCT周辺の白子川の水面において微少な漏気が見られております。

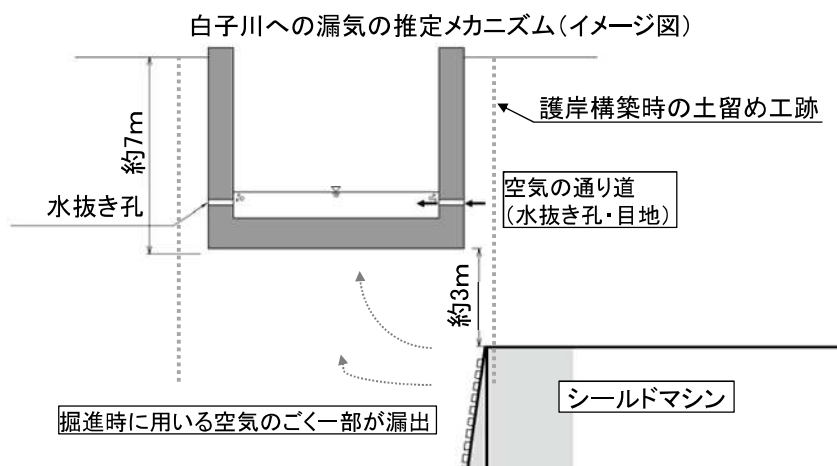
○漏気の推定メカニズム

今回の事象について有識者に確認したところ、地下のシールド工事の掘進時に用いる空気のごく一部が、過去の護岸構築時の土留め工跡を通じ、護岸の水抜き孔や目地より河川に漏出したものと考えられるとの見解を頂きました。
