## 第 2 2 回 東京外環トンネル施工等検討委員会 議事概要

## 第22回 東京外環トンネル施工等検討委員会

### 地表面陥没事象について

令和2年 10月19日

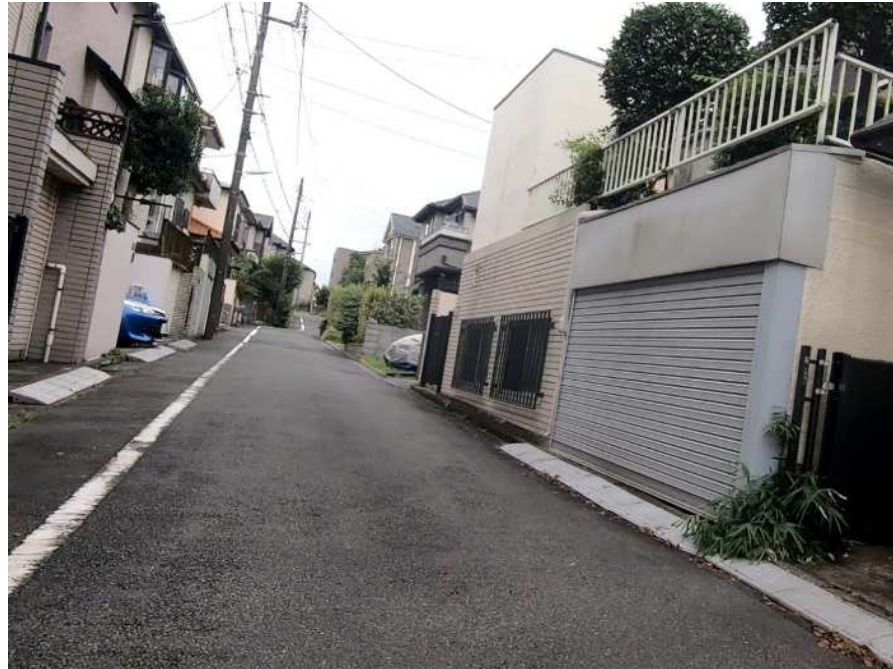
写真1 陥没箇所の事前状況写真(2020年7月30日)

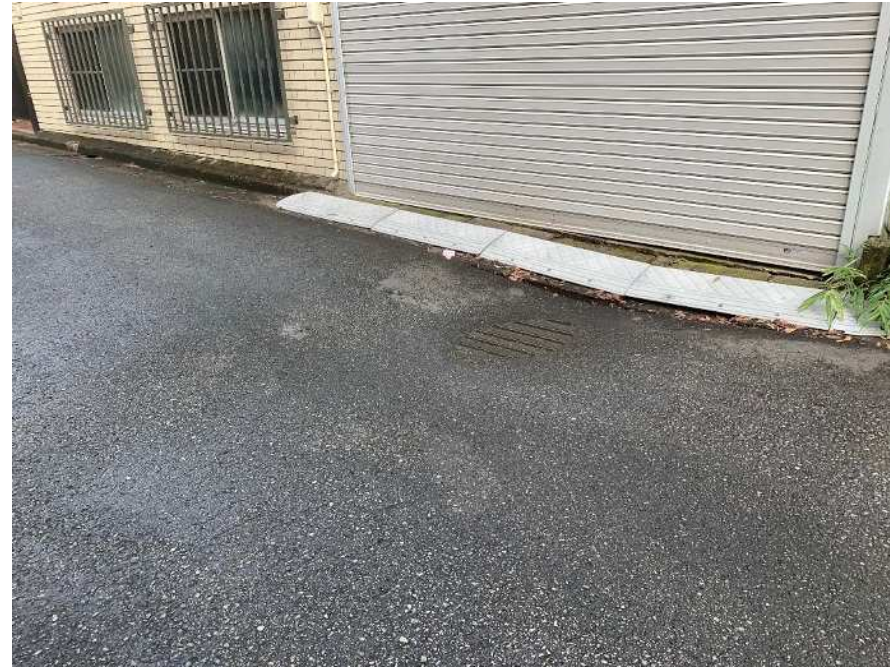
写真2 陥没箇所(2020年10月18日\_9:30水たまり)

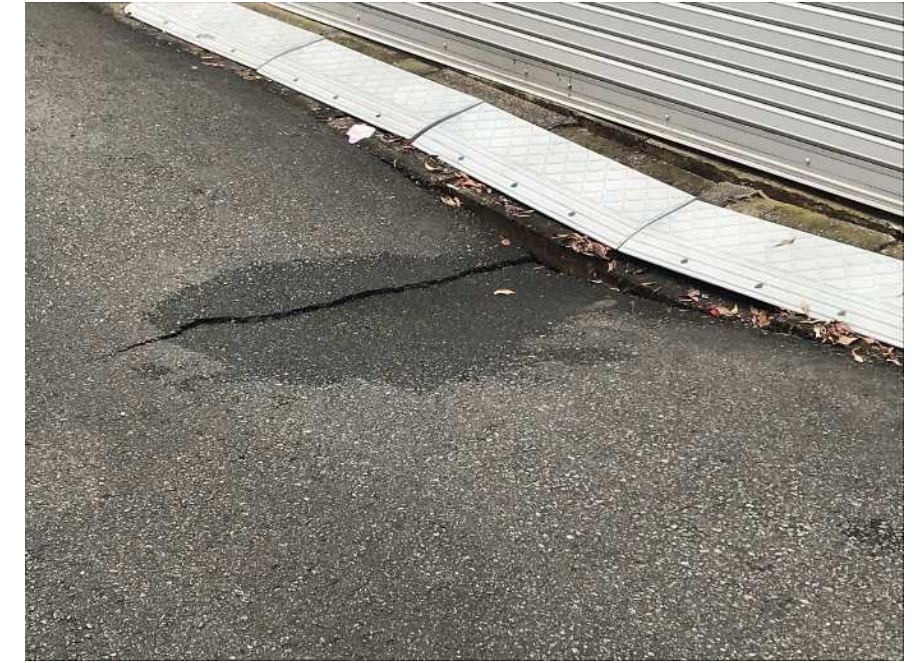
写真3 陥没箇所(2020年10月18日\_11:50\_舗装亀裂)

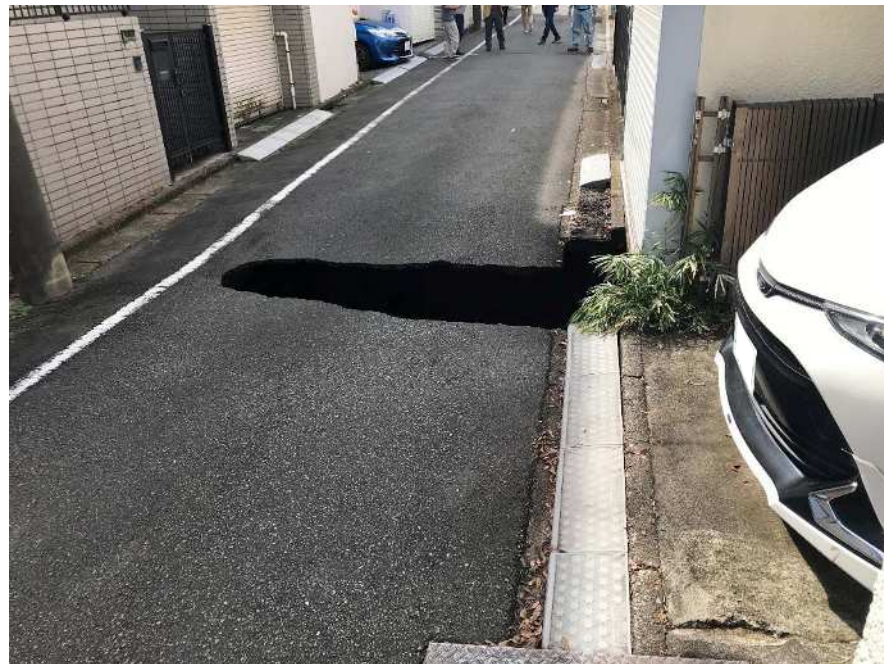
令和2年10月18日に調布市東つつじヶ丘2丁目において、道路の陥没事象が発生した。  
9時30分頃から沈下発生を確認し、12時30分頃陥没が発生した。

写真4 陥没箇所(2020年10月18日\_12:30)

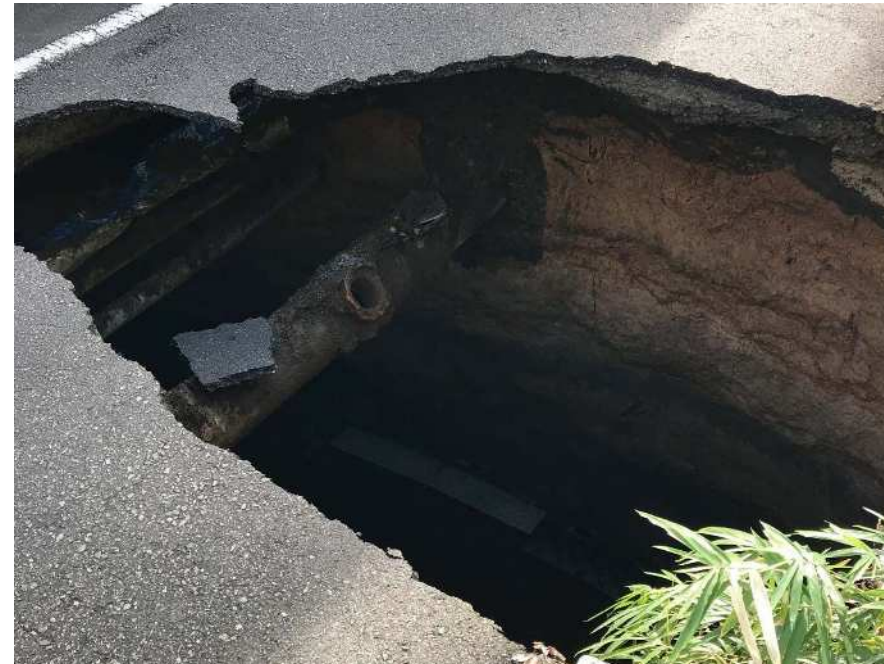
写真5 陥没箇所(2020年10月18日\_13:00\_東側から撮影)

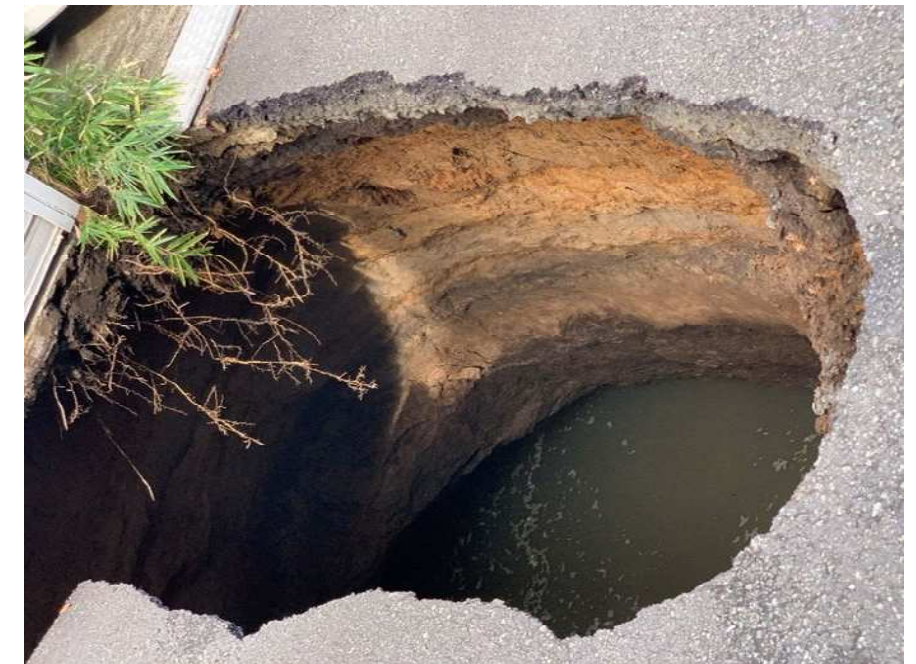
写真6 陥没箇所(2020年10月18日\_13:00\_西側から撮影)

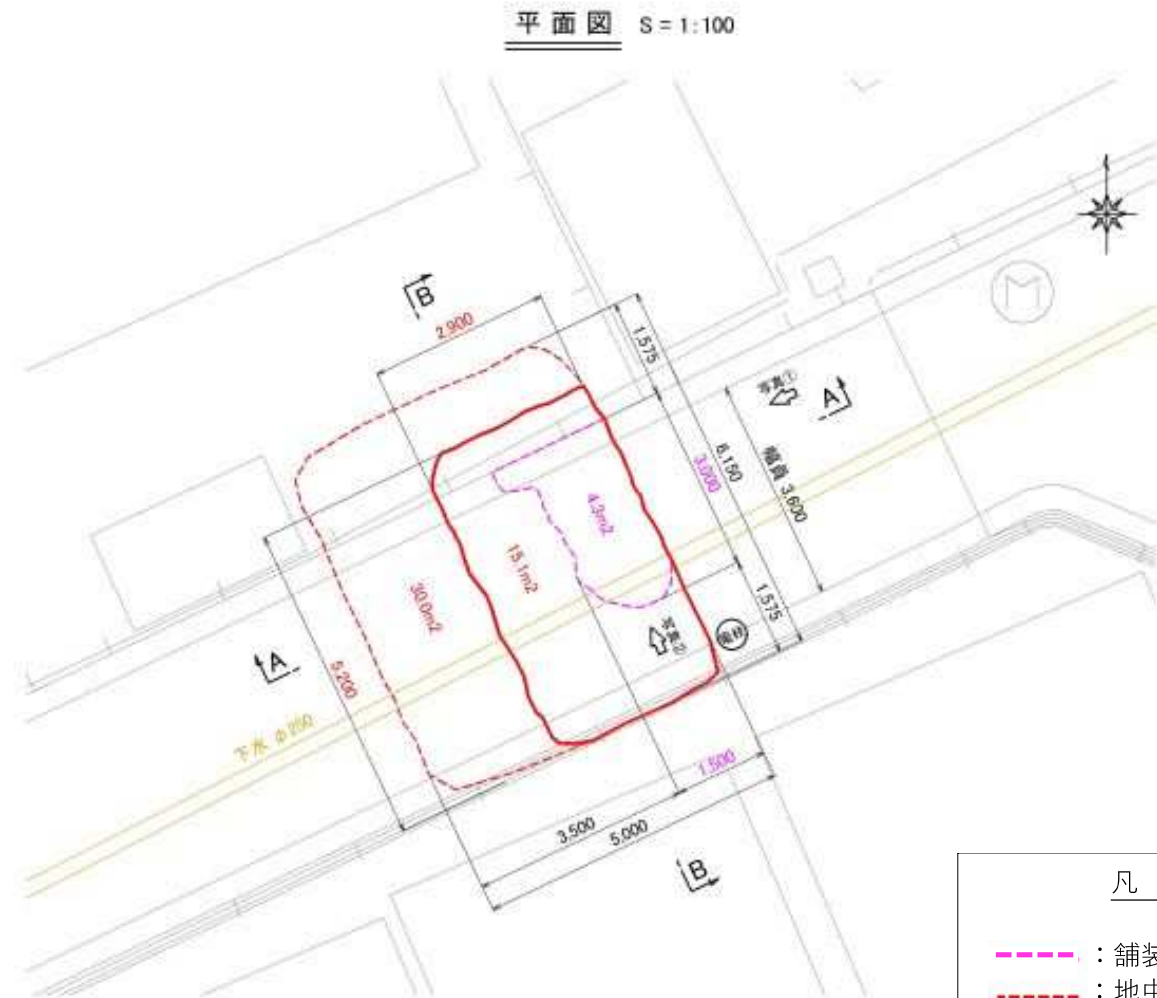
⑤陥没形状のイメージ

- 東名側本線シールド（南行）工事現場付近において発生した陥没事象について報告があり、シールドトンネル直上において地表部において 5m×3m 程度、地中部において 6m×5m 程度、深さは約 5m 程度と推定される地表面陥没が発生したことを確認した。
- 陥没地点を含め、地下に位置するシールドトンネルの坑内状況について報告があり、有害なひび割れや漏水は確認されておらず、健全な状態であることを確認した。
- シールドトンネル自体の損傷は確認されていないことから、陥没のメカニズム究明のために現地調査を速やかに実施し、地盤状況の確認を行うことが必要であることを確認した。
- 今後の調査として、次について実施することを確認した。
  - ・地盤状況確認のためのボーリング調査および音響トモグラフィ調査
  - ・採取した地下水の成分分析
  - ・埋設物の状況確認
  - ・地歴、文献調査の再確認また、周辺道路を含め、地表面付近の空洞探査を早急を実施することを確認した。
- 今後の地表面計測、監視方法について報告があり、24 時間の巡回監視や日々の地表面計測を継続するとともに陥没箇所及びその周辺の監視を重点的に行うことを確認した。また、引き続き、周辺住民からの問合せ等に対し適切に対応することを確認した。

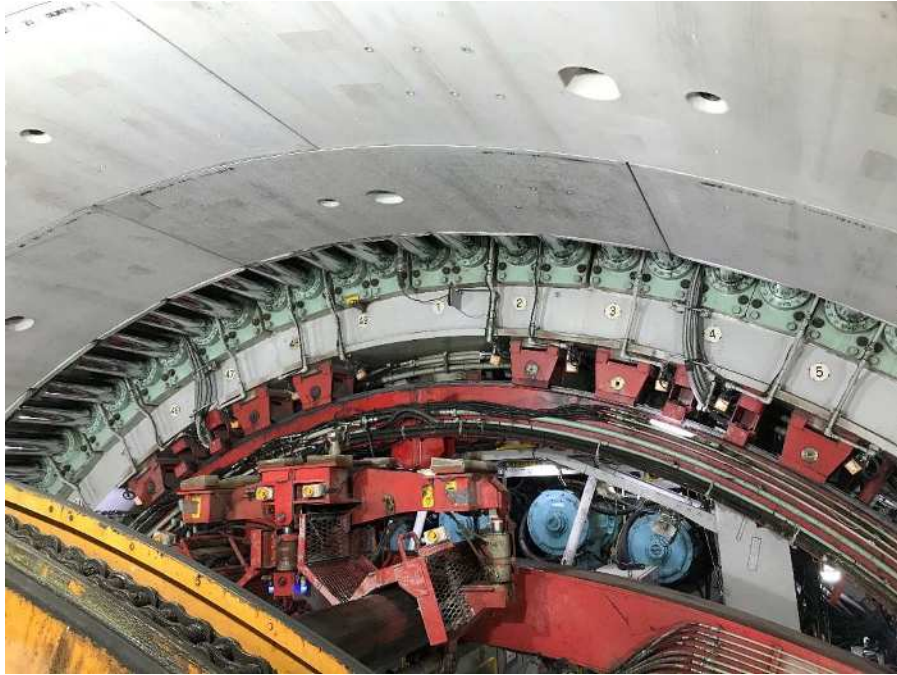
掘進を行った区間のトンネル坑内にセグメントのひび割れ・漏水などは発生していないことを確認した。

写真1 坑内状況写真(マシン上部)

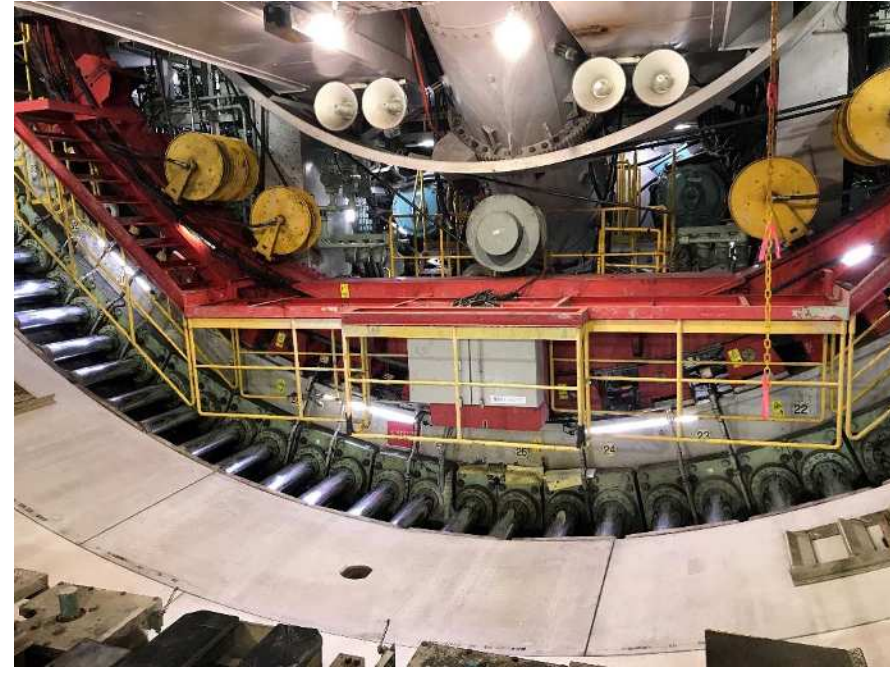
写真2 坑内状況写真(マシン下部)

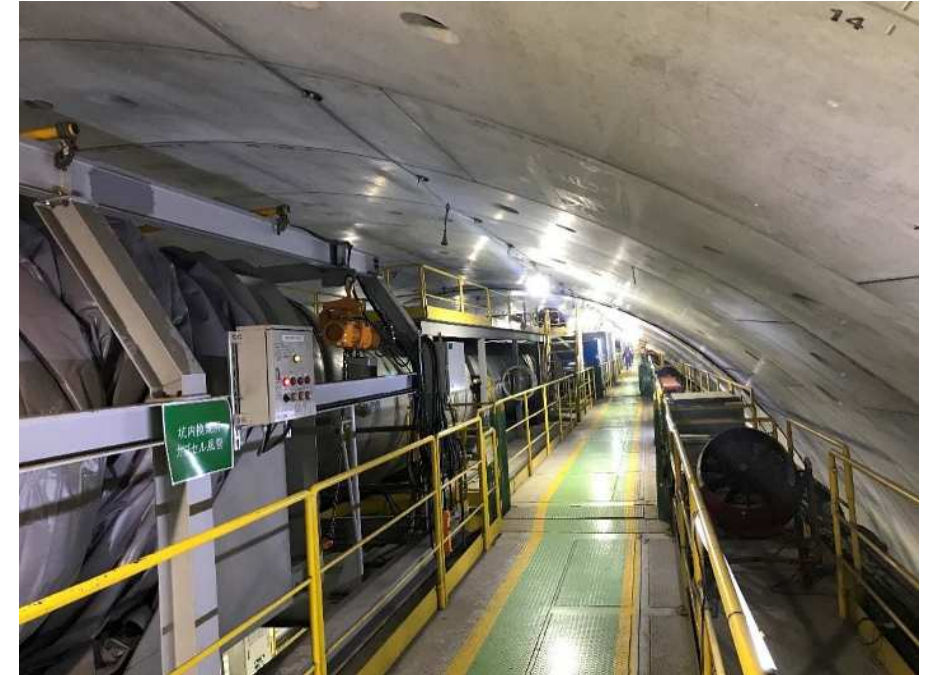
写真3 坑内状況写真(陥没位置付近右側)

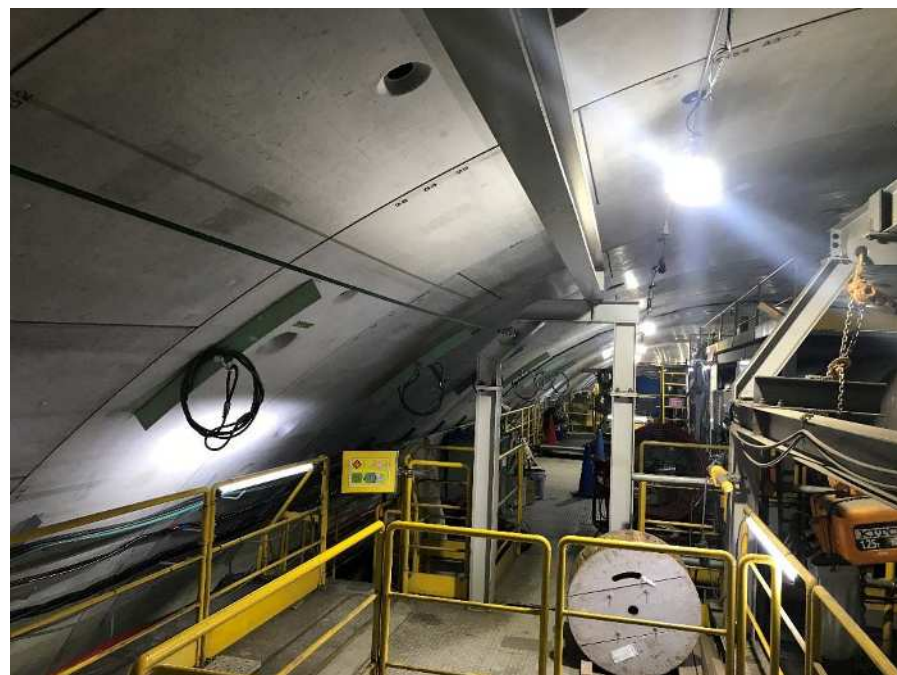
写真4 坑内状況写真(陥没位置付近左側)

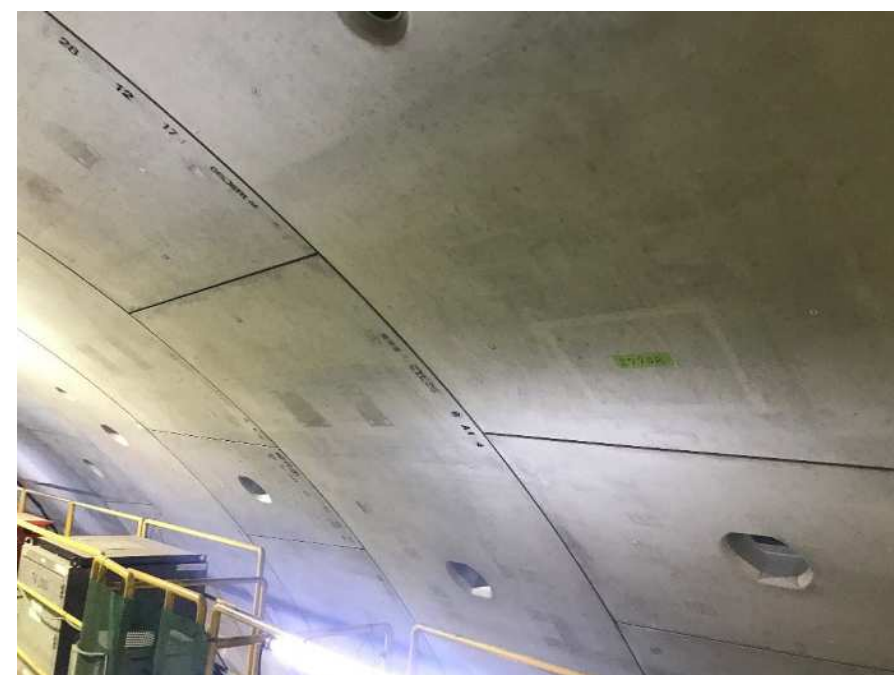
写真5 坑内状況写真(陥没位置付近セグメント状態)
