第3回 東京外環トンネル施工等検討委員会 有識者委員会

地表面陥没箇所周辺の地盤調査で確認された地中の空洞について

令和2年 11月 5日

東日本高速道路株式会社関東支社東京外環工事事務所
鹿島・前田・三井住友・鉄建・西武特定建設工事共同企業体

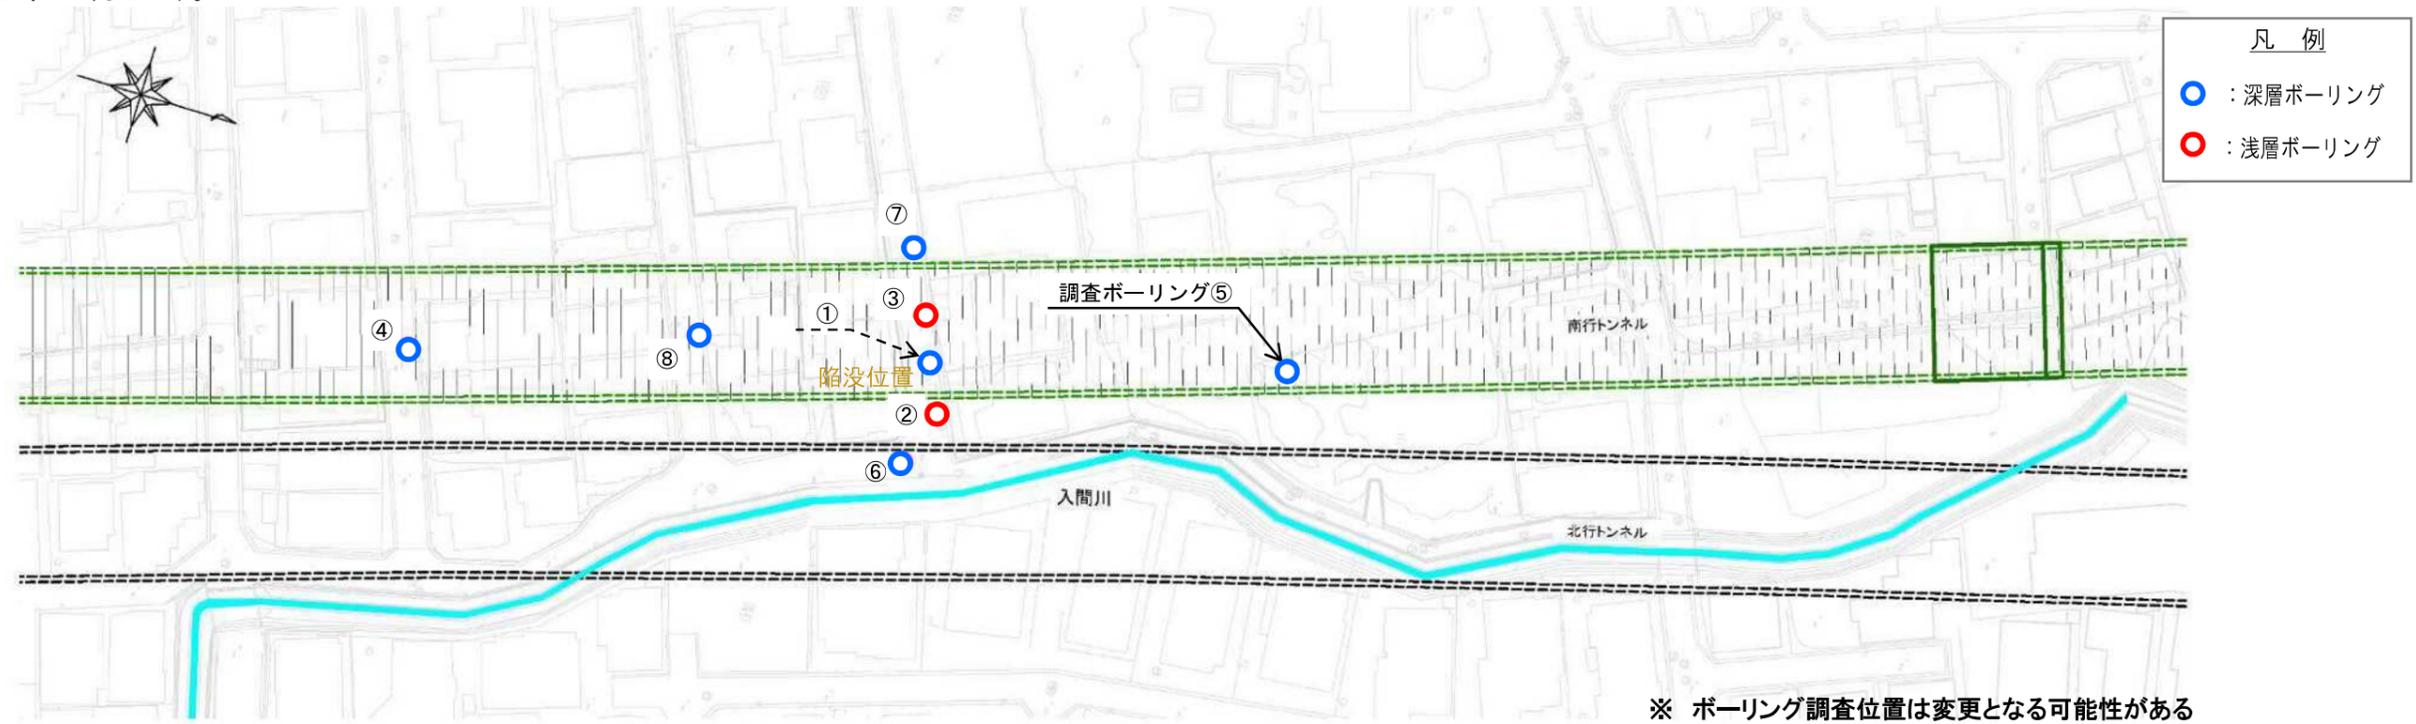
① 位置図

令和2年10月18日に発生した陥没事象の原因究明のために実施していたボーリング調査中に、下図の調査ボーリング⑤において、地表からの深度約5mの位置に空洞の可能性を確認した(令和2年11月2日)。

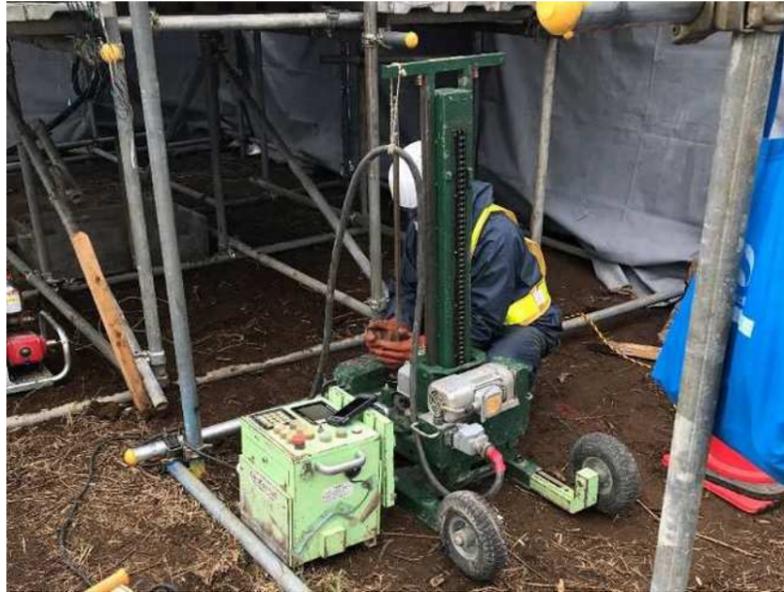
写真1 半自動式SWS試験

結果
地表からの深度約 2.5 m以深を貫通できず、硬質粘土層の存在を確認

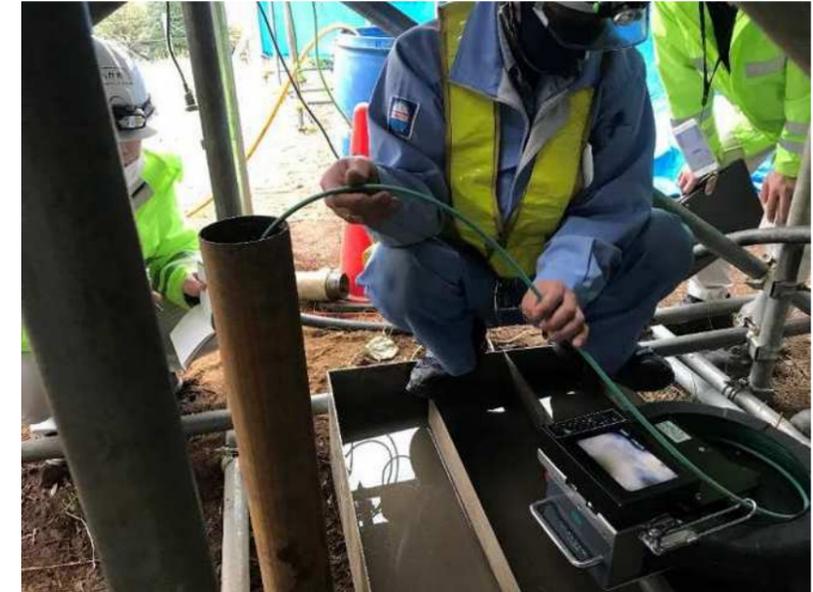
写真2 ボアホールカメラ観察

結果
地下水の存在を確認

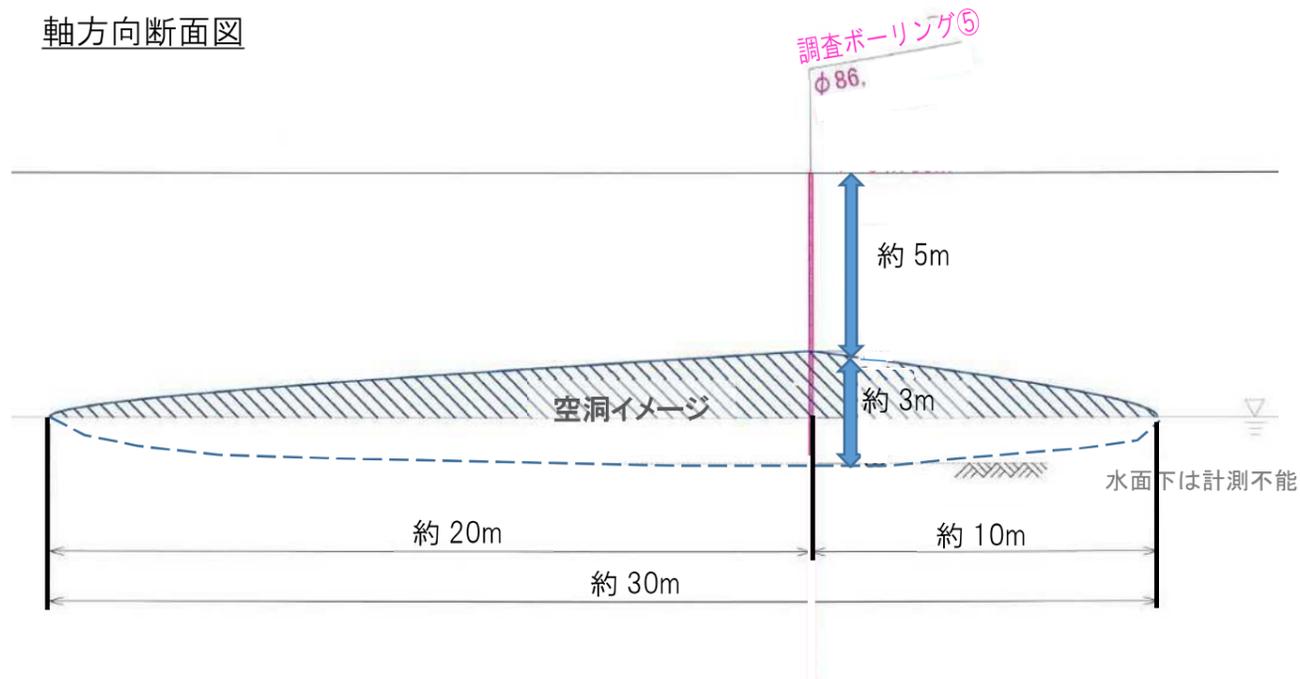
軸方向断面図

3D レーザースキャナーによる空洞計測の結果、空洞深度約5m、幅約4m×長さ約30m、厚さ約3mの空洞を確認した。

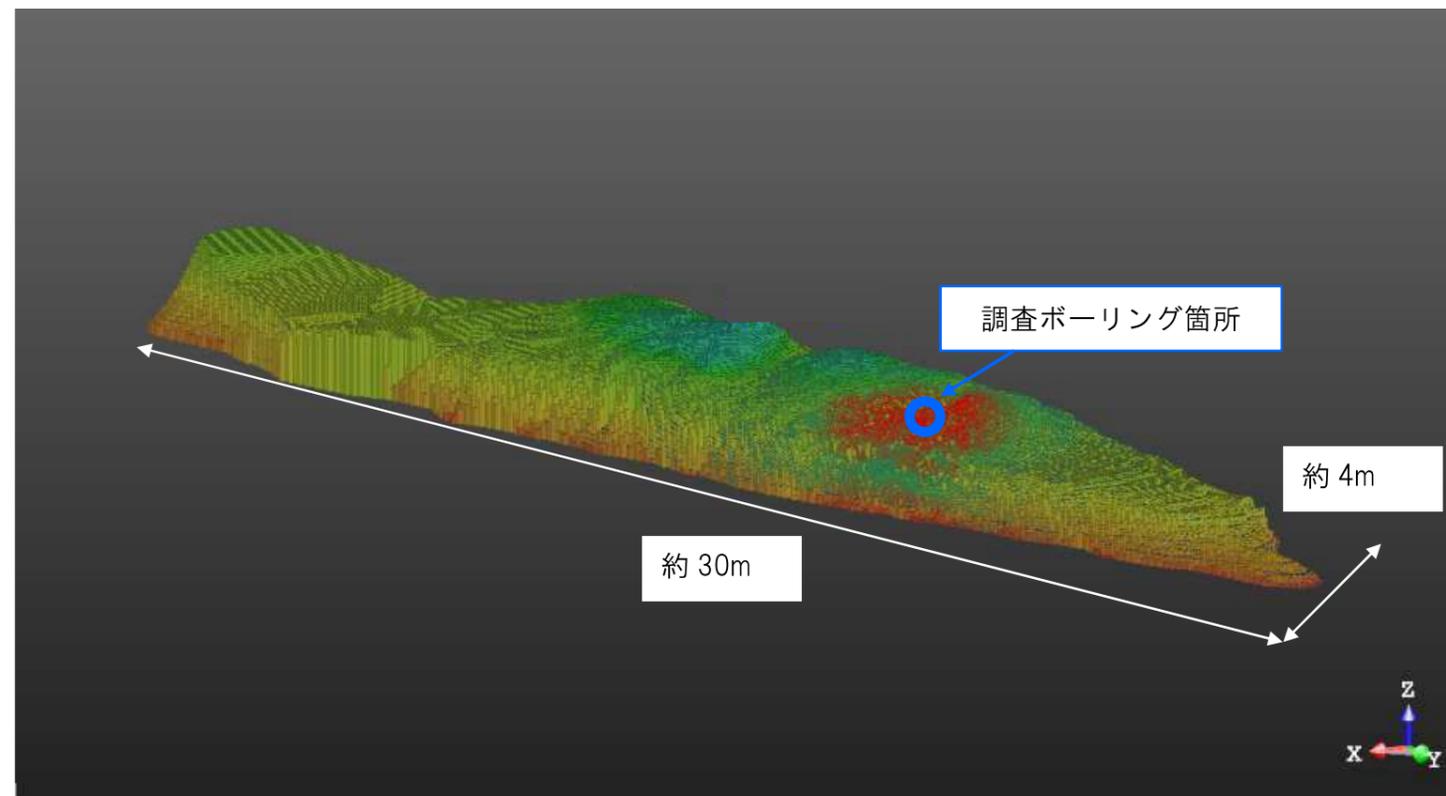
3D レーザースキャナーによる空洞計測結果（水面上部の空洞）

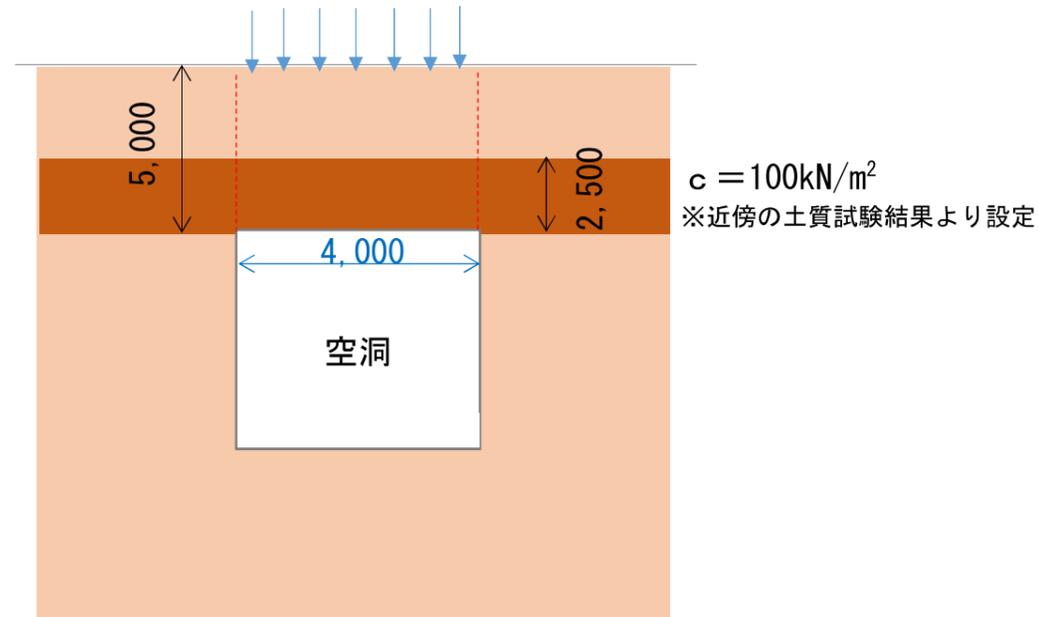
空洞上部の土砂粘着力から算定される地耐力としては、安全率を3とした場合、11.7kN/m²程度であると推定される。

ボーリング調査およびスウェーデン式サウンディング試験より、地表からの深度約 2.5m から 5m の位置において硬質な粘土層の存在が確認された。そのため、2.5m 程度の硬質な粘土層に対して、空洞短辺方向の2面せん断による抵抗力を算定する。

$$\text{抵抗力 } 100\text{kN/m}^2 \times 2.5\text{m} \times 2\text{面} = 500\text{kN/m}$$

$$\text{自重 } (\gamma=1.8)\text{を控除すると } 18\text{kN/m}^3 \times 5.0\text{m} \times 4.0\text{m} = 360\text{kN/m}$$

$$\text{上載荷重限界 } 500\text{kN/m} - 360\text{kN/m} = 140\text{kN/m}$$

$$\text{限界荷重 } q = 140\text{kN/m} \div 4.0\text{m} = 35\text{kN/m}^2$$

$$\text{安全率3とすると、} q_a = 35\text{kN/m}^2 \div 3 = 11.7\text{kN/m}^2$$

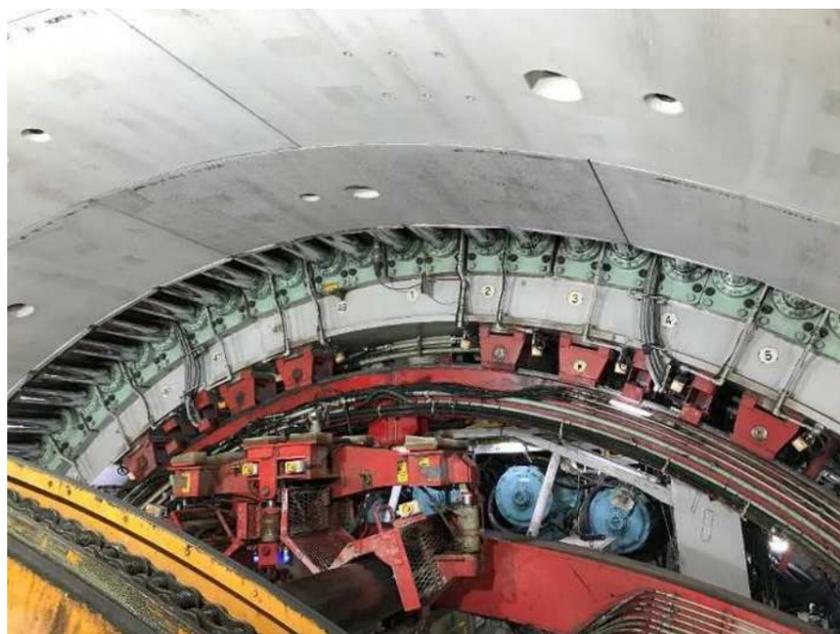
写真1 坑内状況写真(マシン上部)

掘進を行った区間のトンネル坑内にセグメントのひび割れ・漏水などは発生していないことを確認した。
