東京外かく環状道路 **関越↔東名**

東京外かく環状道路工事現場付近での 陥没事象及び実施中の調査のご説明

国土交通省 関東地方整備局 東京外かく環状国道事務所
中日本高速道路(株) 東京支社 東京工事事務所
東日本高速道路(株) 関東支社 東京外環工事事務所

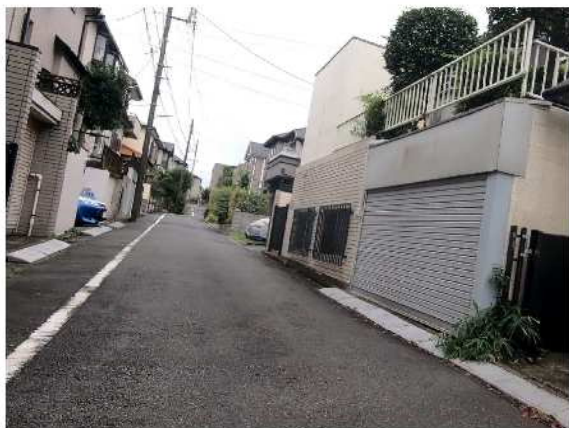
写真1 陥没箇所の事前状況写真(2020年7月30日)

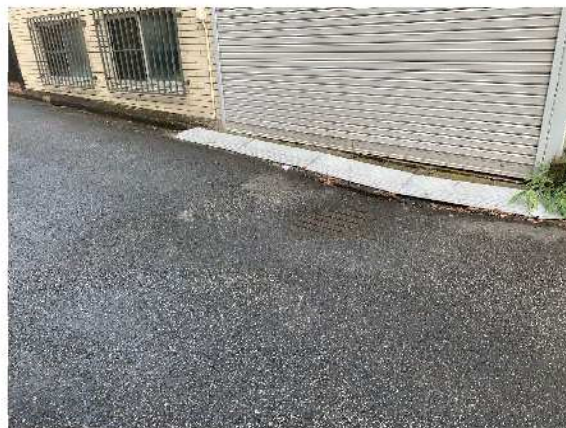
令和2年10月18日に調布市東つづじヶ丘2丁目において、道路の陥没事象が発生した。
9時30分頃から沈下発生を確認し、12時30分頃陥没が発生した。

写真2 陥没箇所(2020年10月18日_9:30水たまり)

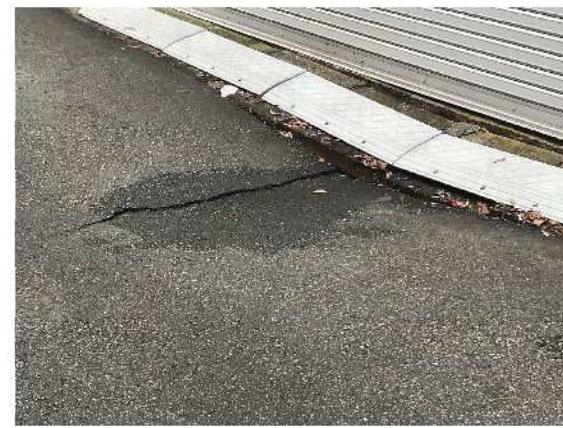
写真3 陥没箇所(2020年10月18日_11:50_舗装亀裂)

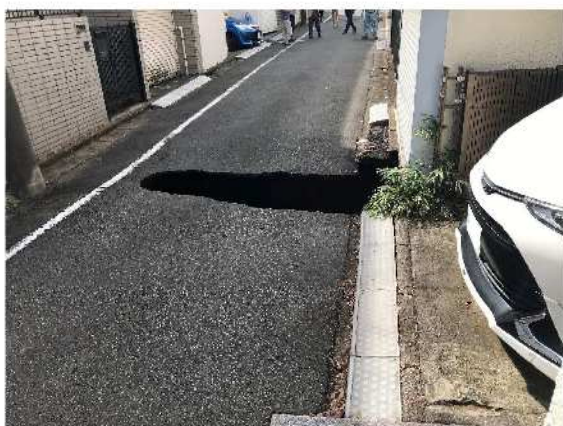
写真4 陥没箇所(2020年10月18日_12:30)

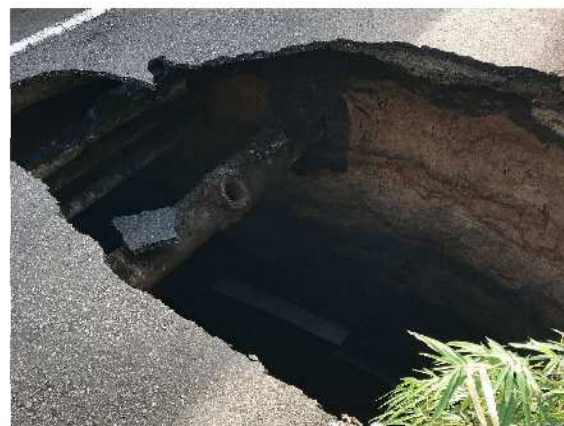
写真5 陥没箇所(2020年10月18日_13:00_東側から撮影)

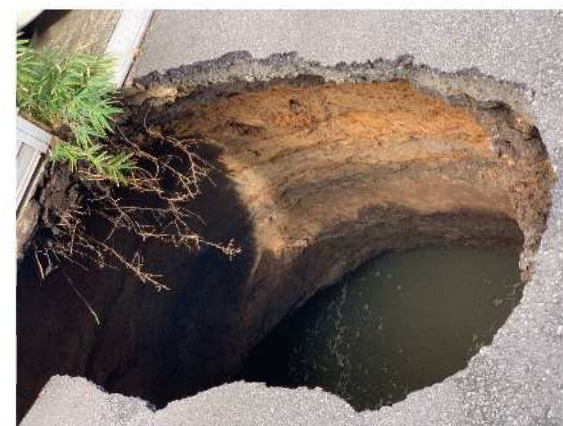
写真6 陥没箇所(2020年10月18日_13:00_西側から撮影)

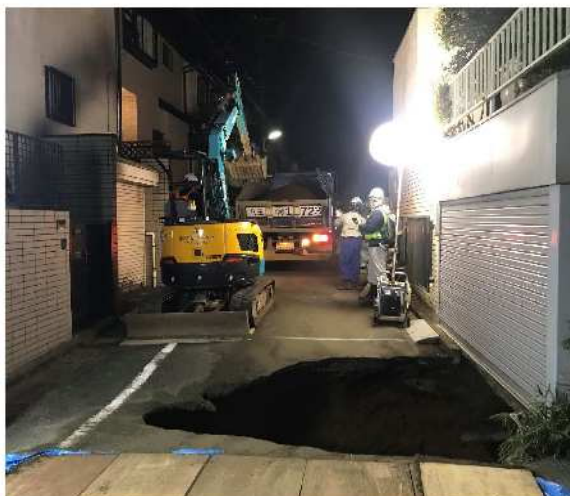
写真1 陥没箇所の応急復旧対応状況(埋戻し)

陥没箇所については、緊急対策として砂を用いた埋め戻しを行い、簡易舗装を実施した。

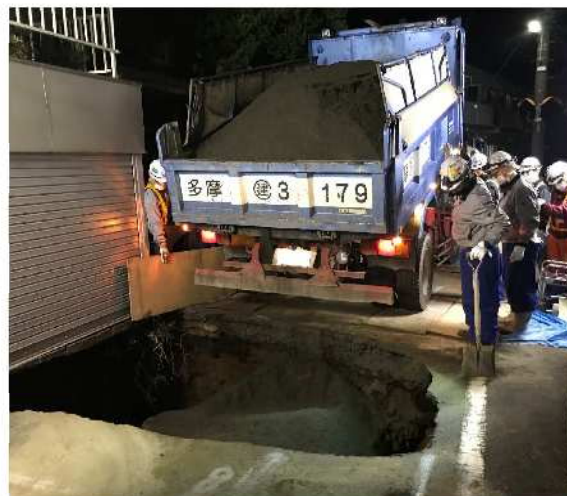
写真2 陥没箇所の応急復旧対応状況(埋戻し)

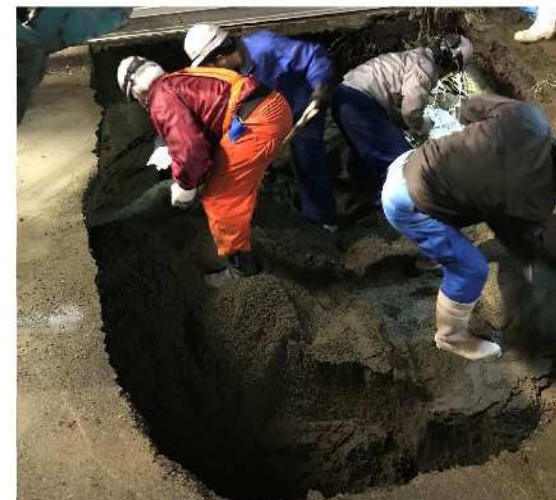
写真3 陥没箇所の応急復旧対応状況(埋戻し)

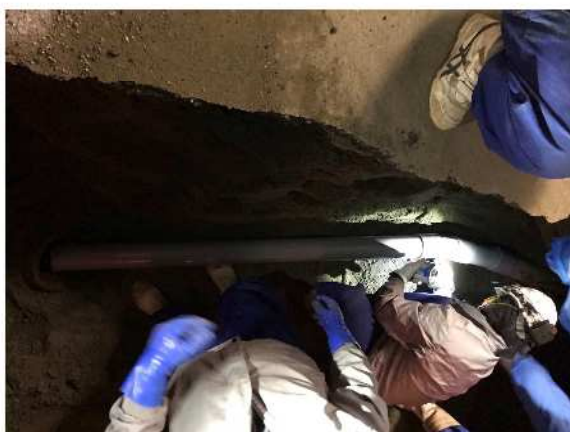
写真4 住宅下水管復旧状況

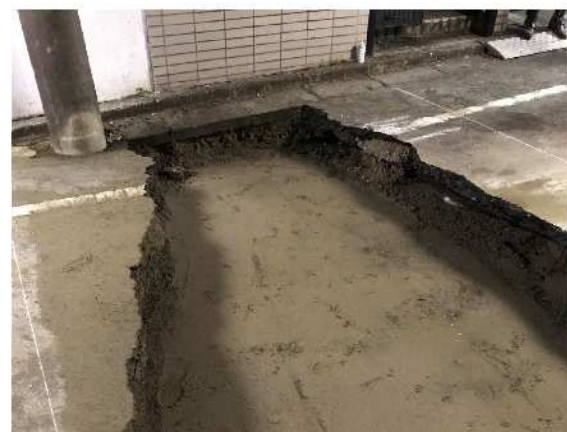
写真5 陥没箇所の応急復旧対応状況(埋戻し完了)

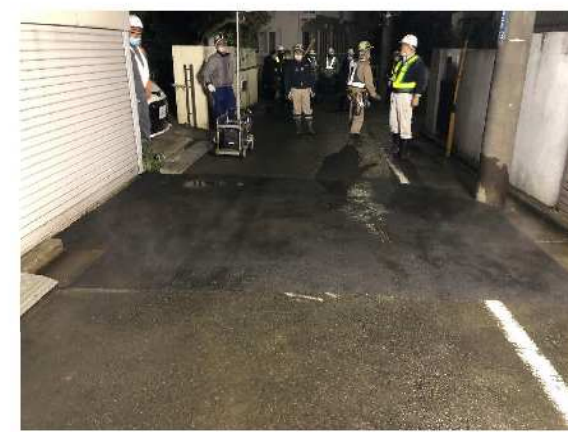
写真6 陥没箇所の応急復旧対応状況(舗装完了)

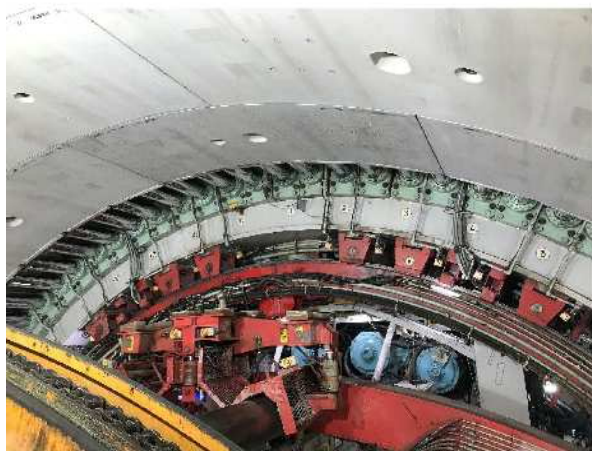
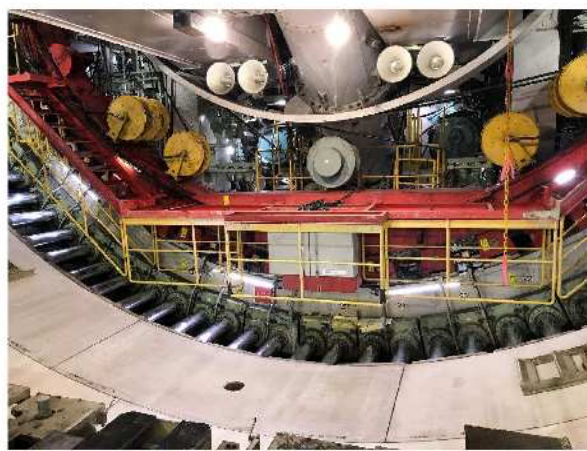
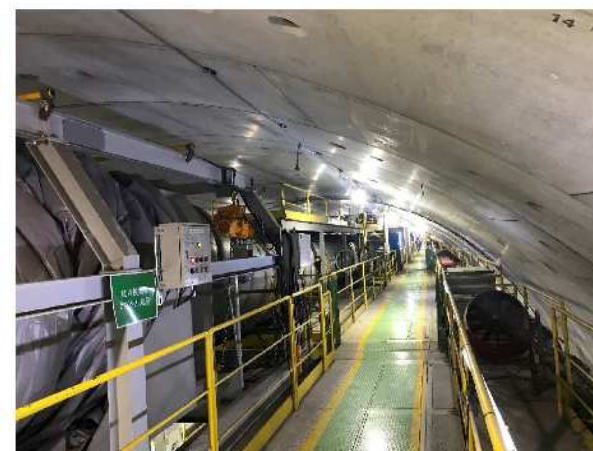
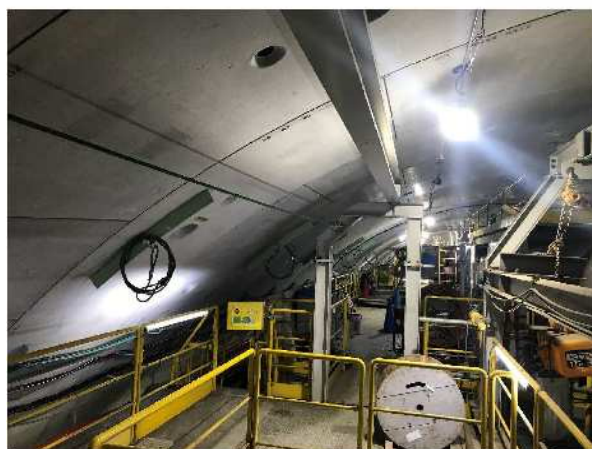
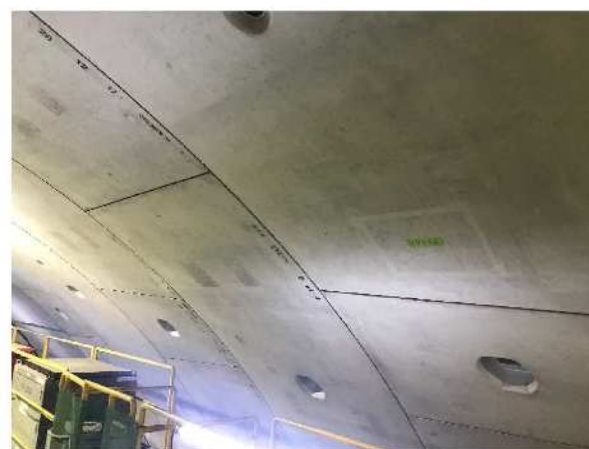
掘進を行った区間のトンネル坑内にセグメントのひび割れ・漏水などは発生していないことを確認した。

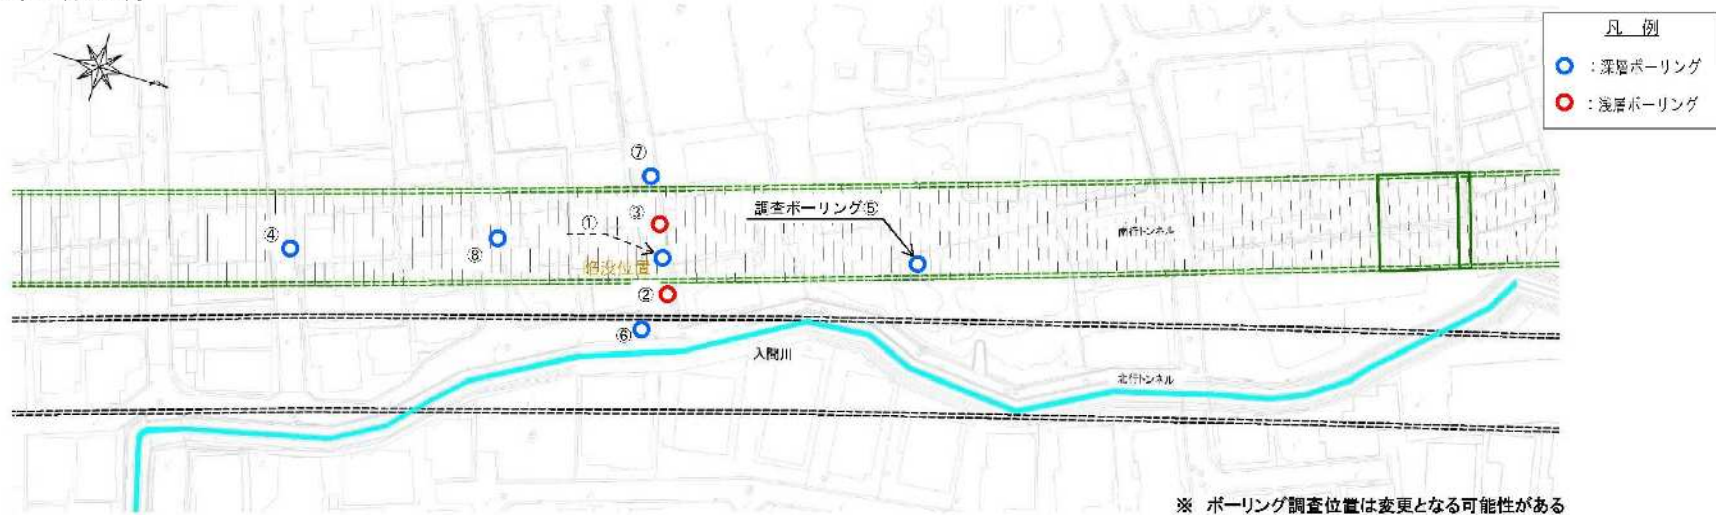
① 位置図

令和2年10月18日に発生した陥没事象の原因究明のために実施していたボーリング調査中に、下図の調査ボーリング⑤において、地表からの深度約5mの位置に空洞の可能性を確認した（令和2年11月2日）。

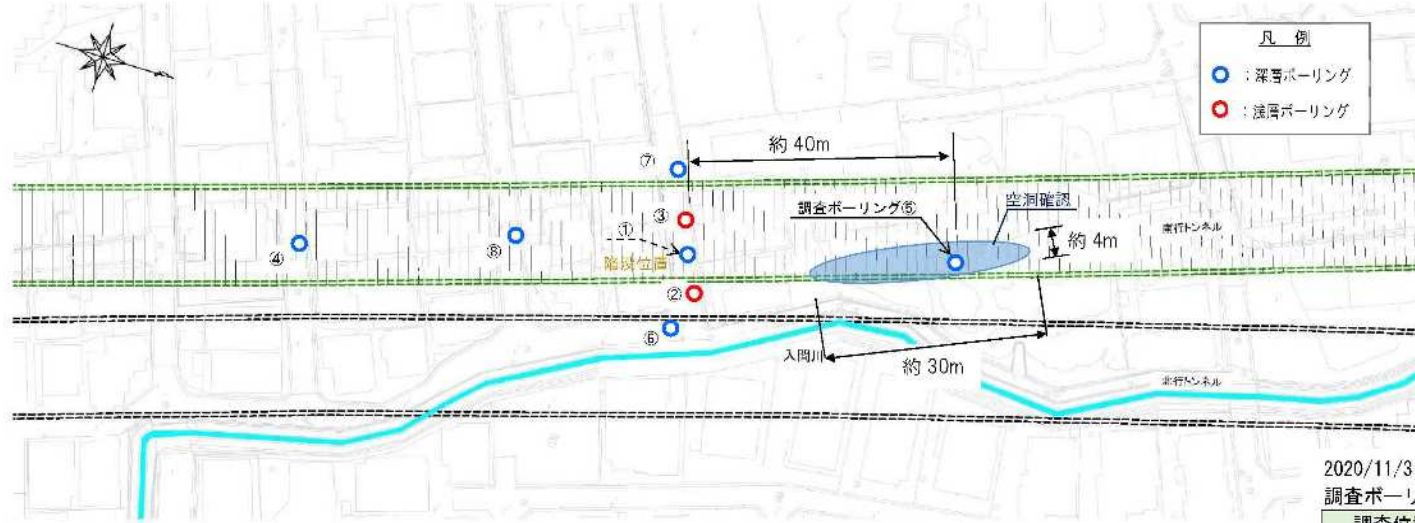
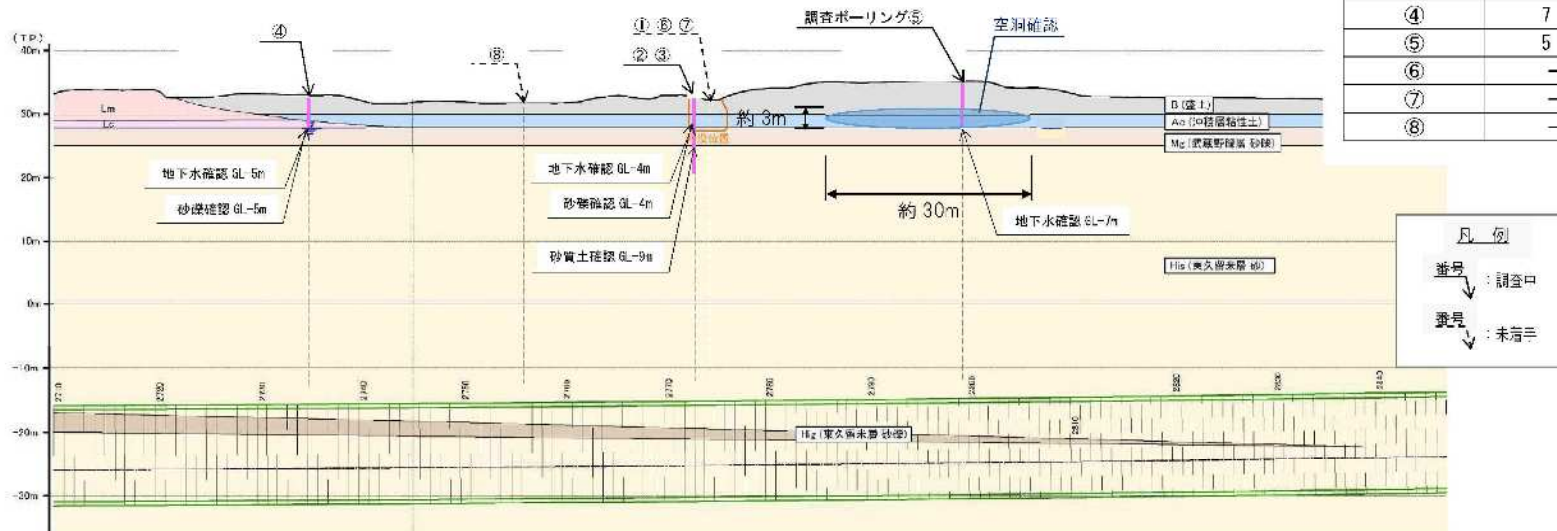
① 空洞形状

日付	時刻	内容
11月2日	12:20	陥没箇所から約40m北にて、ボーリング調査中に空洞の可能性を確認(地下約5m)
	14:00	空洞範囲の調査に着手 ・貫入調査(スウェーデン式リウンディング試験)を実施 ⇒地表面の地盤が固く調査が難航
	17:00~	常時監視体制を構築(以降体制継続) ・監視員を常駐し、地表面の常時観測を実施 ・1時間ごとの水準測量を実施
11月3日	10:00~16:00	レーザースキャナ等による調査実施 ・地下水面上の確認の結果、幅約4m×長さ約30mの空洞を確認 NEXCO 東日本が有識者に空洞の対応について見解を伺う。 [有識者見解] ・空洞の状況・大きさから、直ちに地表面に変状を及ぼすものではなく、緊急的な対応は必要ないが、空洞は早期に充填することが望ましい
11月4日	10:00~12:00	NEXCO 東日本から近隣住民へ説明

- ・空洞箇所のトンネル上部の地盤の状況を確認するため、ボーリング調査を行う。また比較用のボーリングを追加する。
- ・空洞箇所周辺の空洞やゆるみを確認するため、削孔による空洞有無の確認や音響トモグラフィ調査を行う。

自動測量を早急に配置し、空洞箇所の充填完了まで、空洞箇所の24時間監視を行う。
