第4回 東京外環トンネル施工等検討委員会 有識者委員会

地表面陥没箇所周辺の地盤調査で新たに確認された地中の空洞について

令和2年 11月 27日

東日本高速道路株式会社関東支社東京外環工事事務所
鹿島・前田・三井住友・鉄建・西武特定建設工事共同企業体

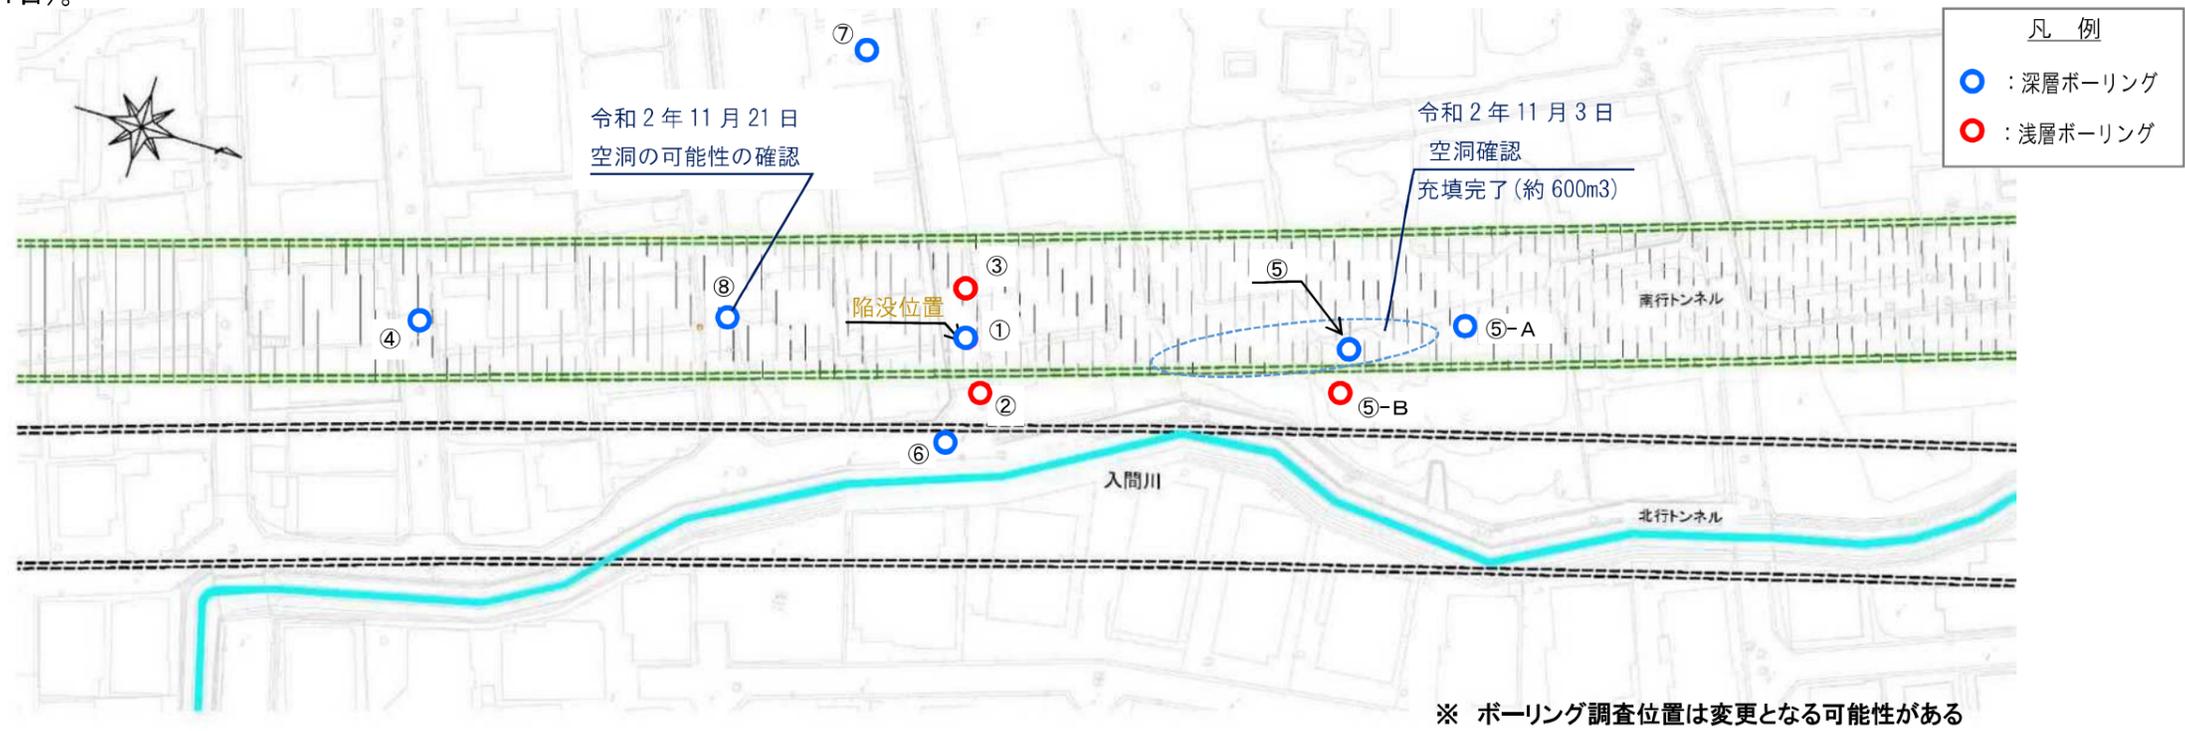
① 位置図

令和2年10月18日に発生した陥没事象の原因究明のために実施していたボーリング調査中に、下図の調査ボーリング⑧において、地表からの深度約4mの位置に空洞の可能性を確認した（令和2年11月21日）。

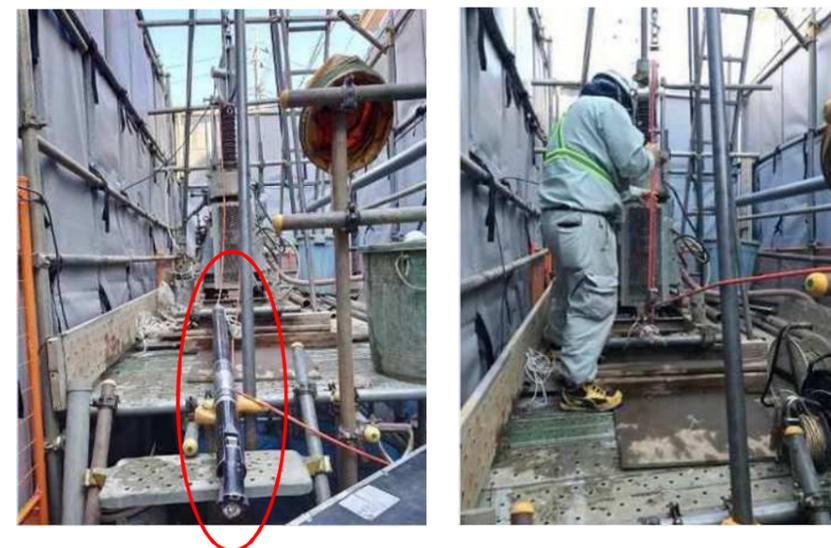
写真2 ボアホールカメラ観察

結果
地下水の存在を確認

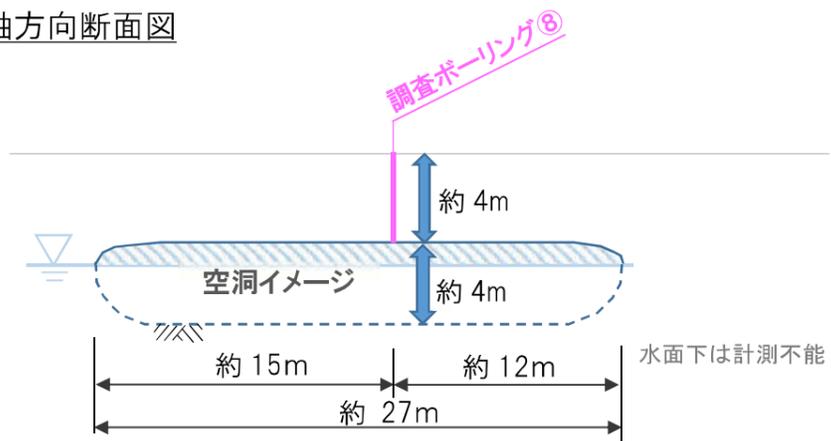
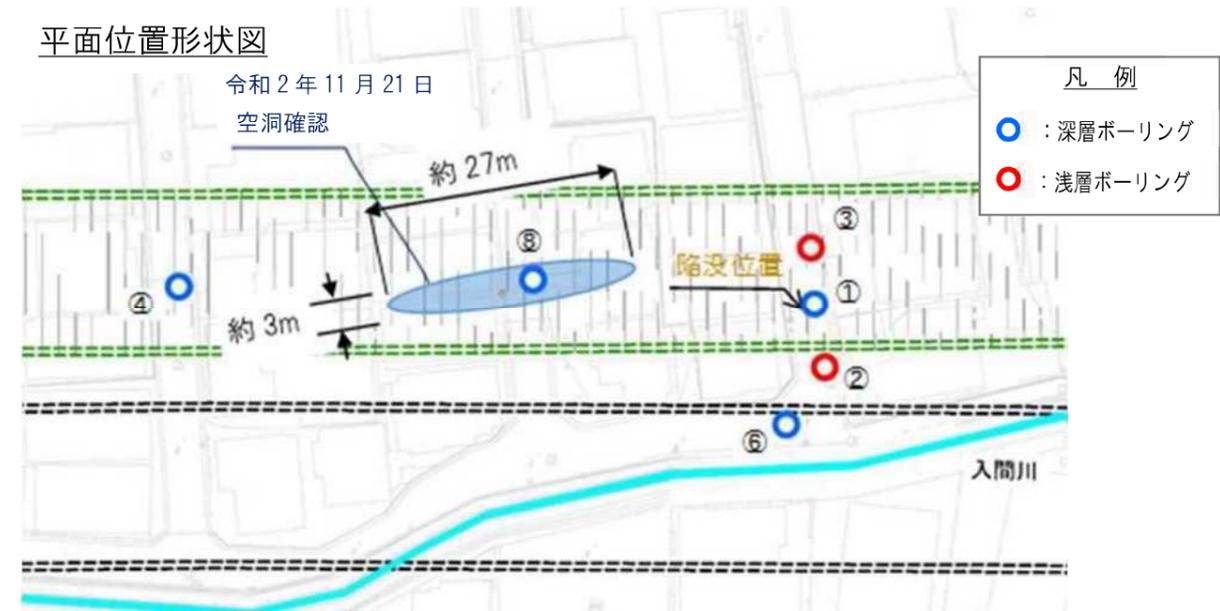
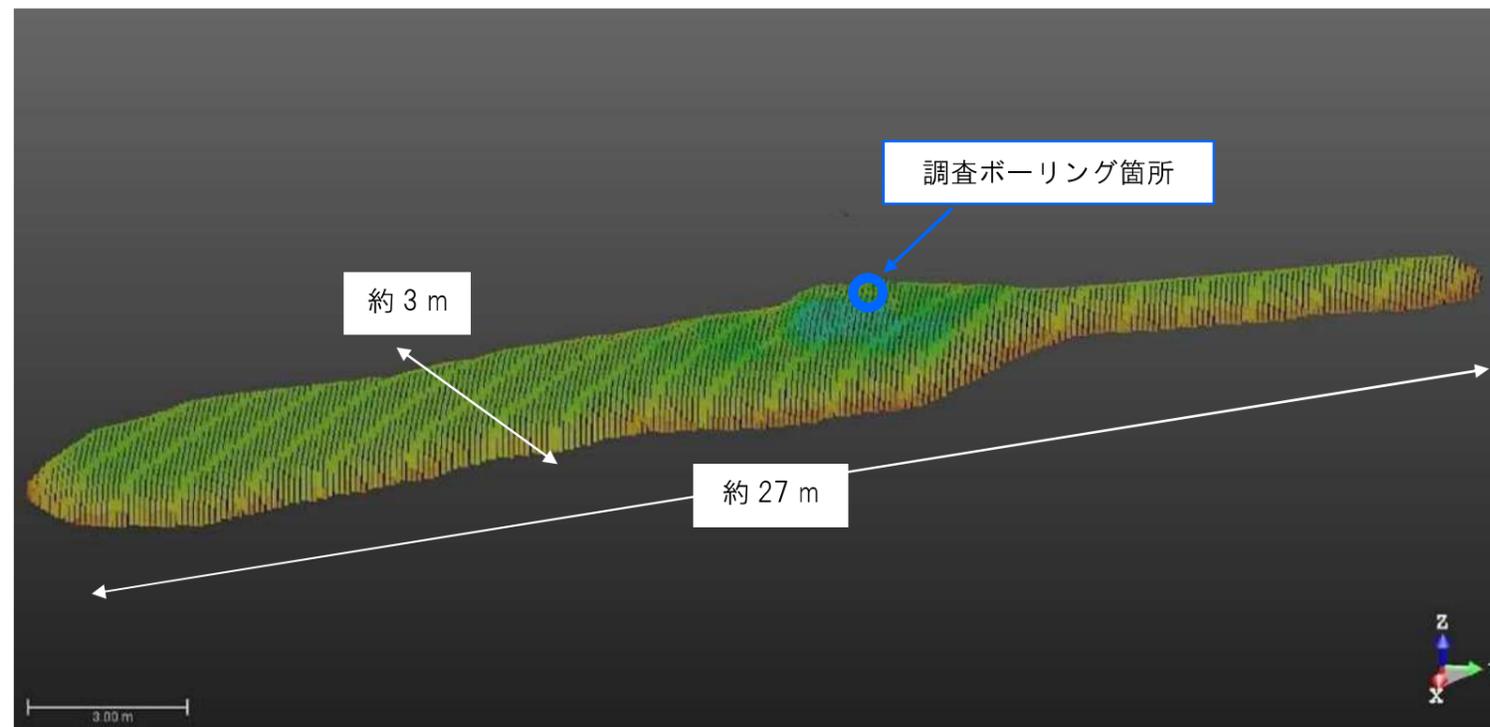
3D レーザースキャナーによる空洞計測結果

3D レーザースキャナー等による空洞計測の結果、空洞深度約 4m、幅約 3m × 長さ約 27m、厚さ約 4m 程度の空洞を確認した。
 なお、調査ボーリング⑤・⑧以外において現時点では空洞は確認されていない

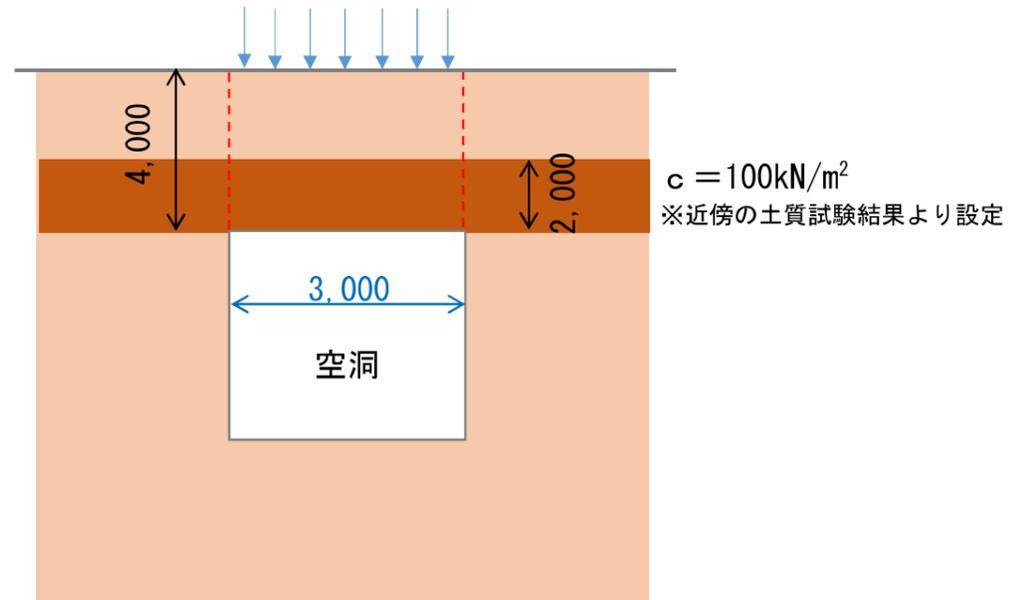
②空洞の評価について

空洞上部の土砂粘着力から算定される地耐力としては、安全率を3とした場合、 20.4kN/m^2 程度であると推定される。

ボーリング調査より、地表からの深度約2 mから4 mの位置において硬質な粘土層の存在が確認された。そのため、2 m程度の硬質な粘土層に対して、空洞短辺方向の2面せん断による抵抗力を算定する。

$$\begin{aligned} \text{抵抗力} & 100 \text{ kN/m}^2 \times 2.0 \text{ m} \times 2 \text{ 面} = 400 \text{ kN/m} \\ \text{自重} (\gamma=1.8) & \text{を控除すると } 18 \text{ kN/m}^3 \times 4.0 \text{ m} \times 3.0 \text{ m} = 216 \text{ kN/m} \\ \text{上載荷重限界} & 400 \text{ kN/m} - 216 \text{ kN/m} = 184 \text{ kN/m} \end{aligned}$$

$$\begin{aligned} \text{限界荷重 } q &= 184\text{kN/m} \div 3.0\text{m} = 61.3 \text{ kN/m}^2 \\ \text{安全率 } 3 \text{ とすると, } q_a &= 61.3 \text{ kN/m}^2 \div 3 = 20.4 \text{ kN/m}^2 \end{aligned}$$

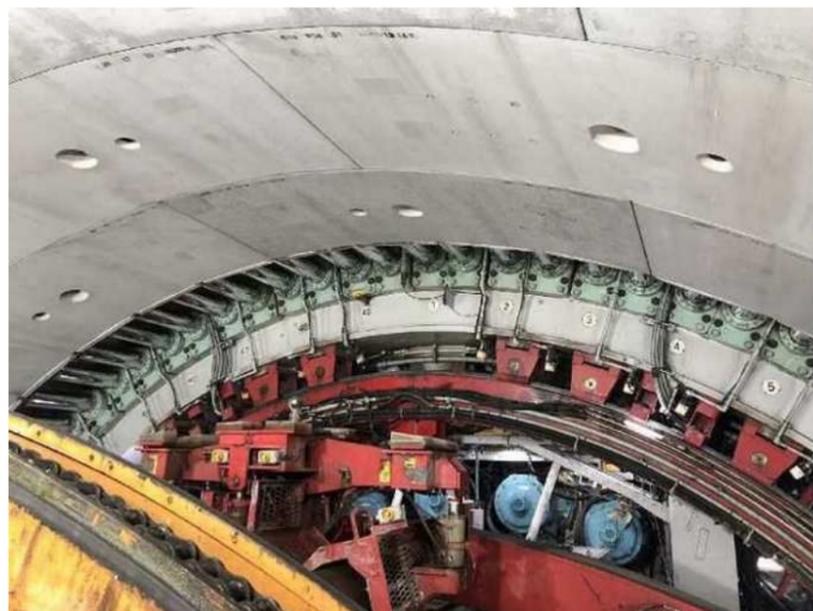
写真1 坑内状況写真(マシン上部)

掘進を行った区間のトンネル坑内にセグメントのひび割れ・漏水などは発生していないことを確認した。
