地表面陥没に関する調査の進捗状況について(令和2年12月13日時点)

東京外かく環状道路(関越～東名) 本線トンネル(南行)工事現場付近において発生した地表面陥没事象に関する調査について、12月13日(日)時点の進捗をお知らせします。

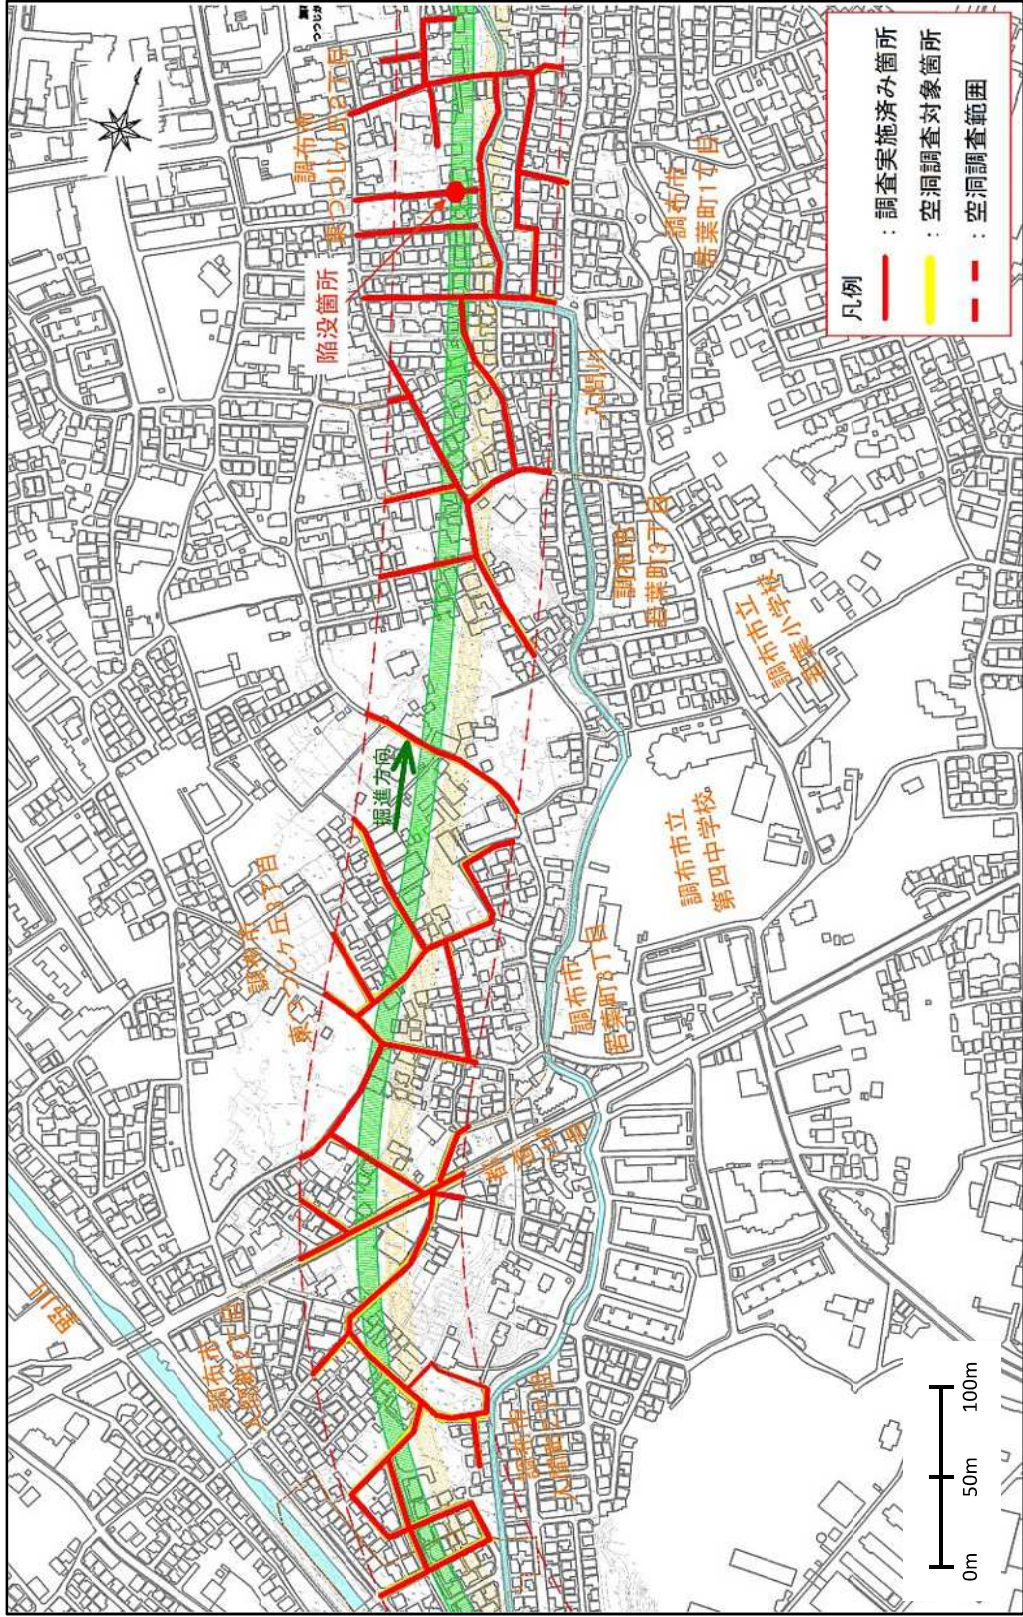
■ 路面空洞調査(調布市)

約4km 調査完了(データ解析・確認中)

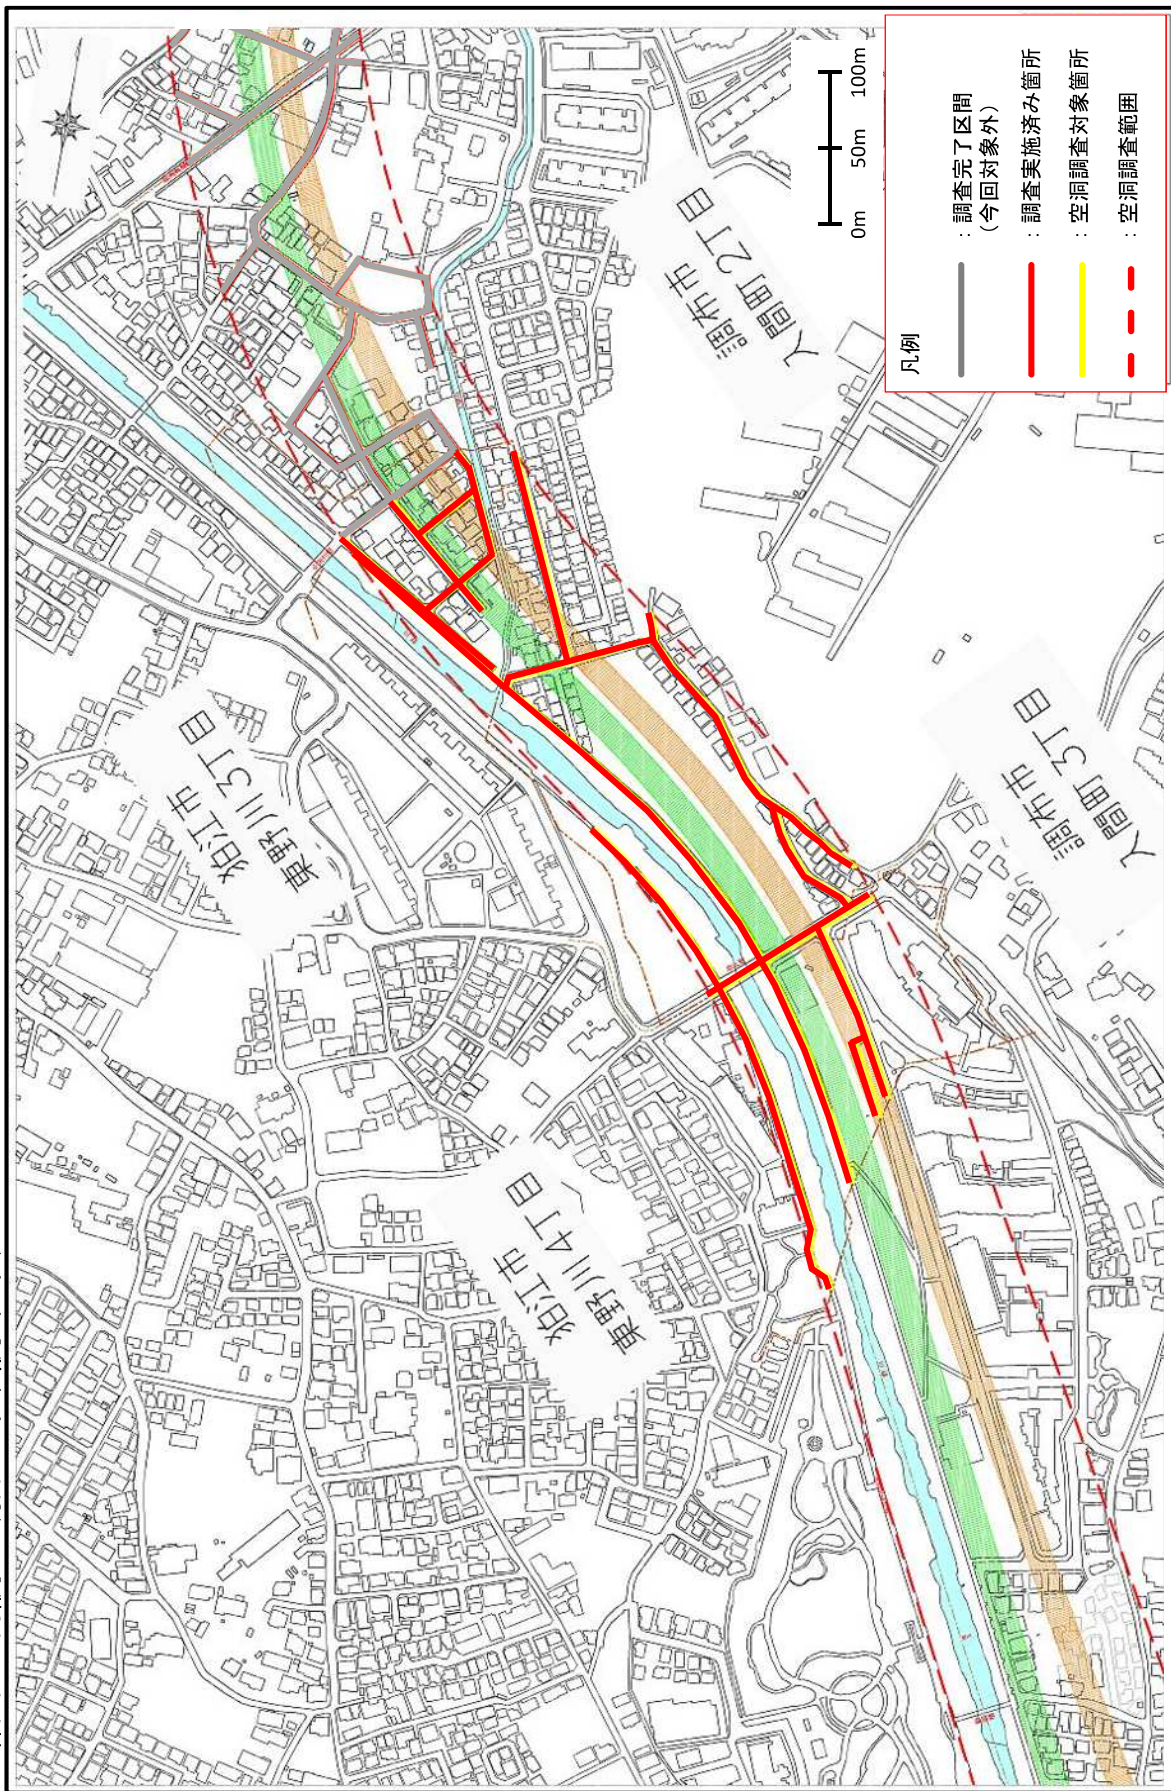
■路面空洞調査(狛江市、調布市)

約3km 調査完了(データ解析・確認中)

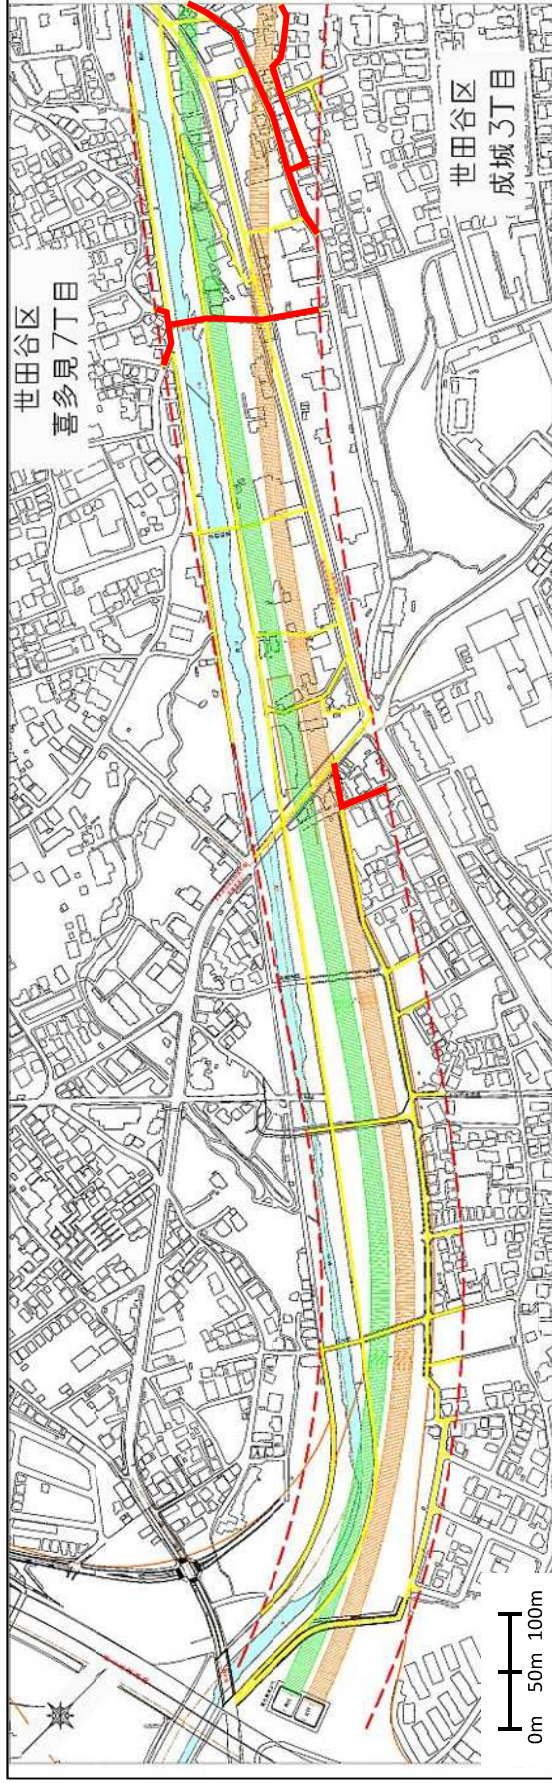
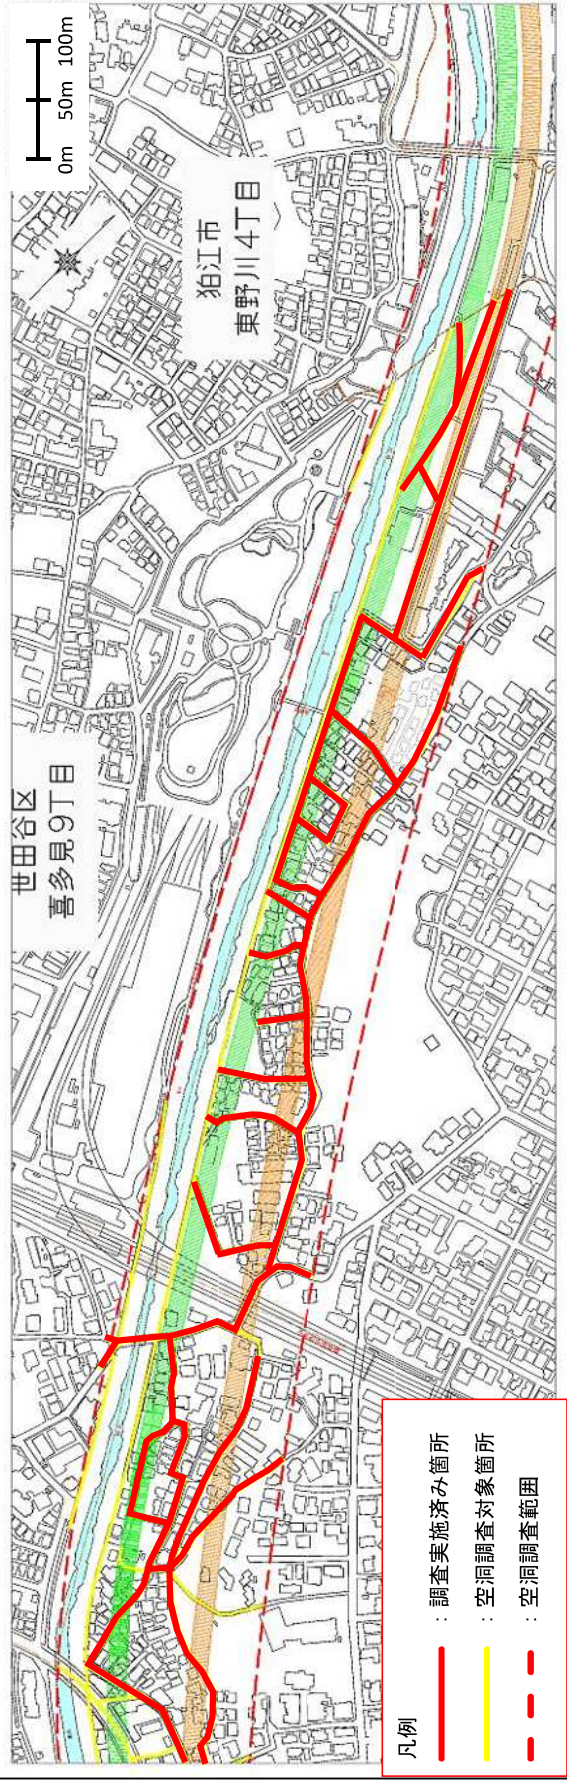
■ 路面空洞調査(世田谷区)

約5km/約13km (調査・データ解析中)

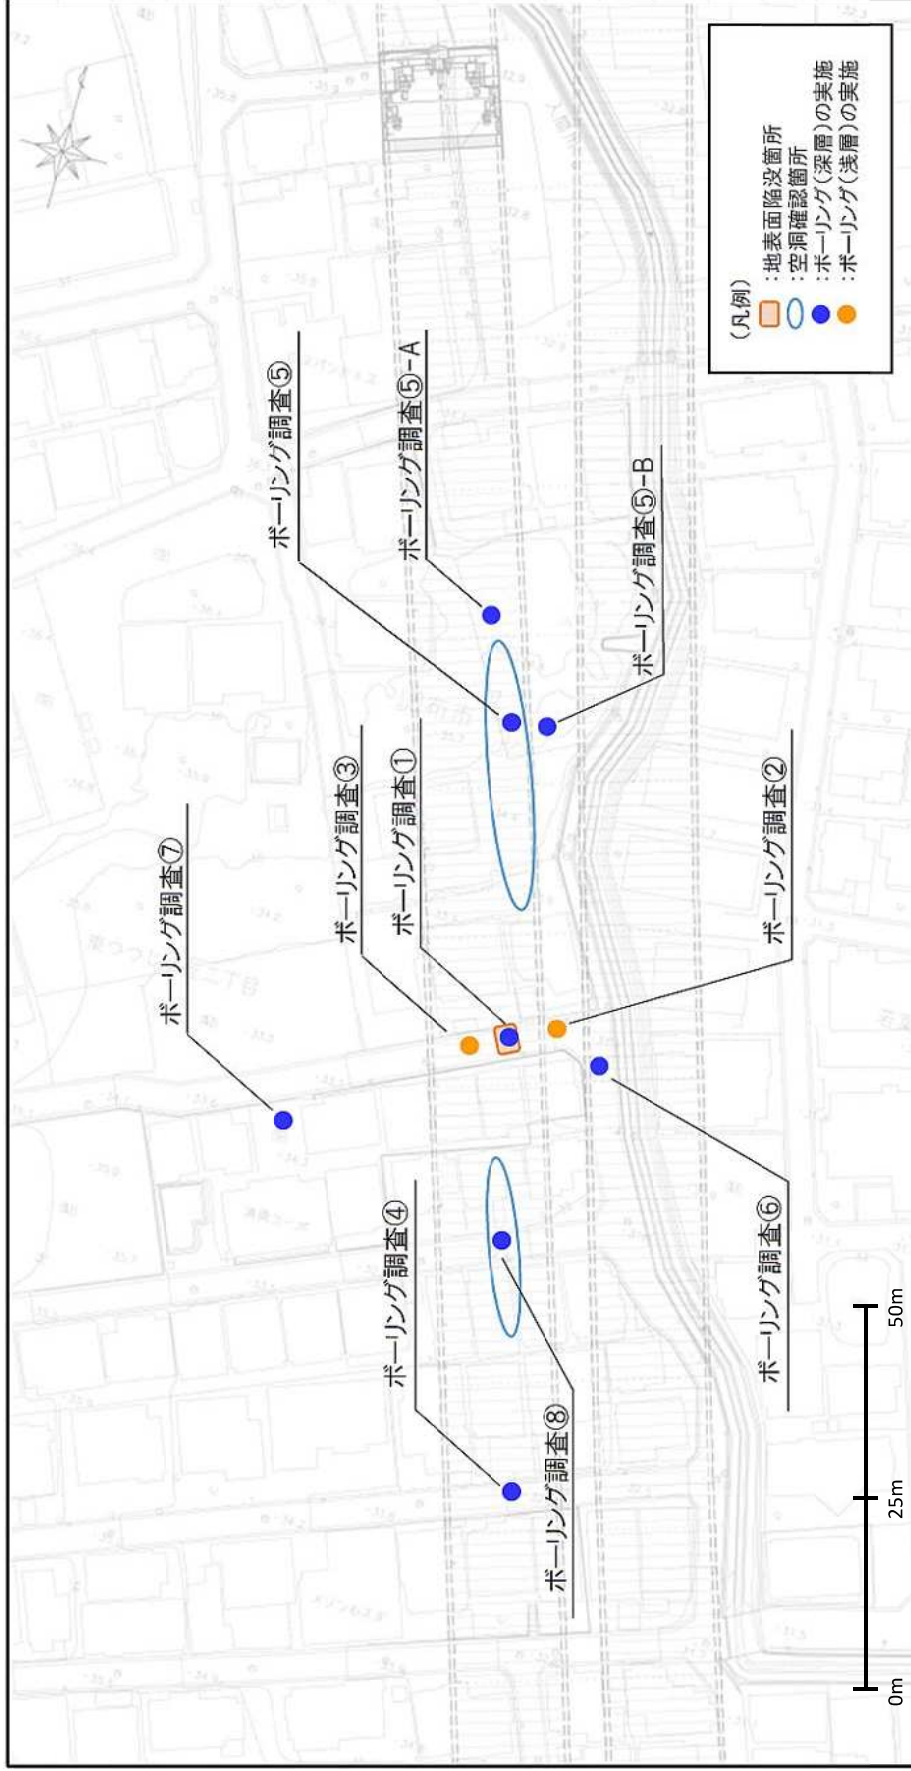
■ 地盤状況の調査(陥没箇所周辺)

※地盤状況等により、ボーリング調査内容は変更する場合があります。
 ※ボーリング⑤⑧以外では、空洞は確認されていない。

- ・ボーリング調査
- ① 46m(完了) ② 14m(完了) ③ 15m(完了) ④ 47m(完了) ⑤ 48m(完了)
- ⑤-A 48m(完了) ⑤-B 34m ⑥ 46m(完了) ⑦ 47m(完了) ⑧ 34m

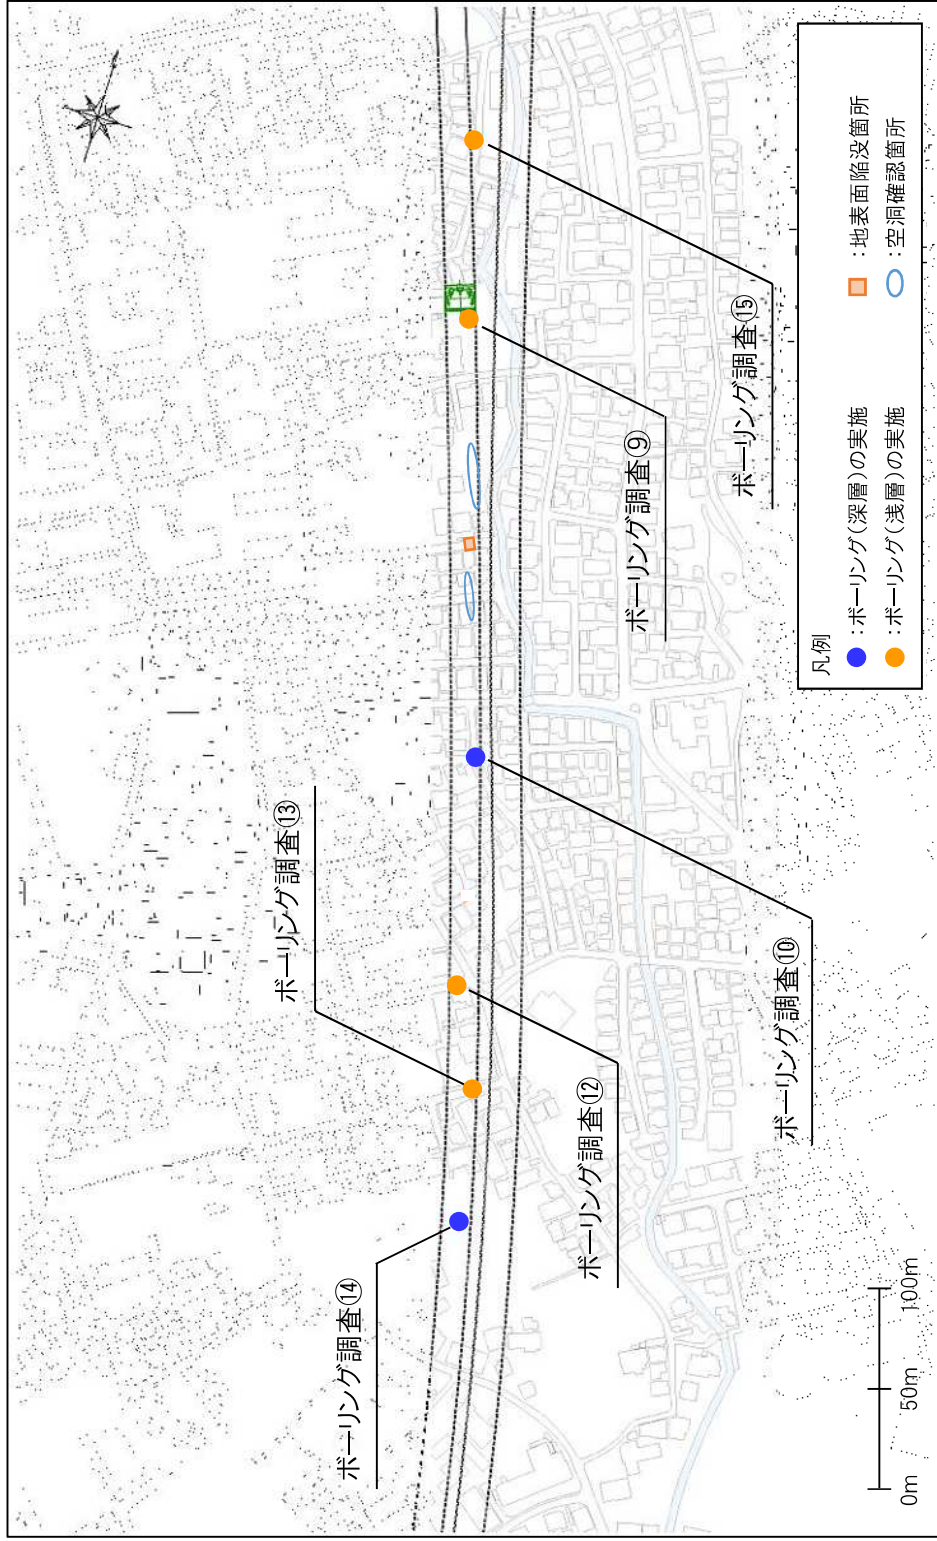
■ 地盤状況の調査(陥没箇所周辺と地質が類似している区間)

※ボーリング⑩は現在調査箇所の選定中。

- ・ボーリング調査
 - ⑨ 準備中
 - ⑩ 準備中
 - ⑫ 準備中
 - ⑬ 準備中
 - ⑭ 準備中
 - ⑮ 完了

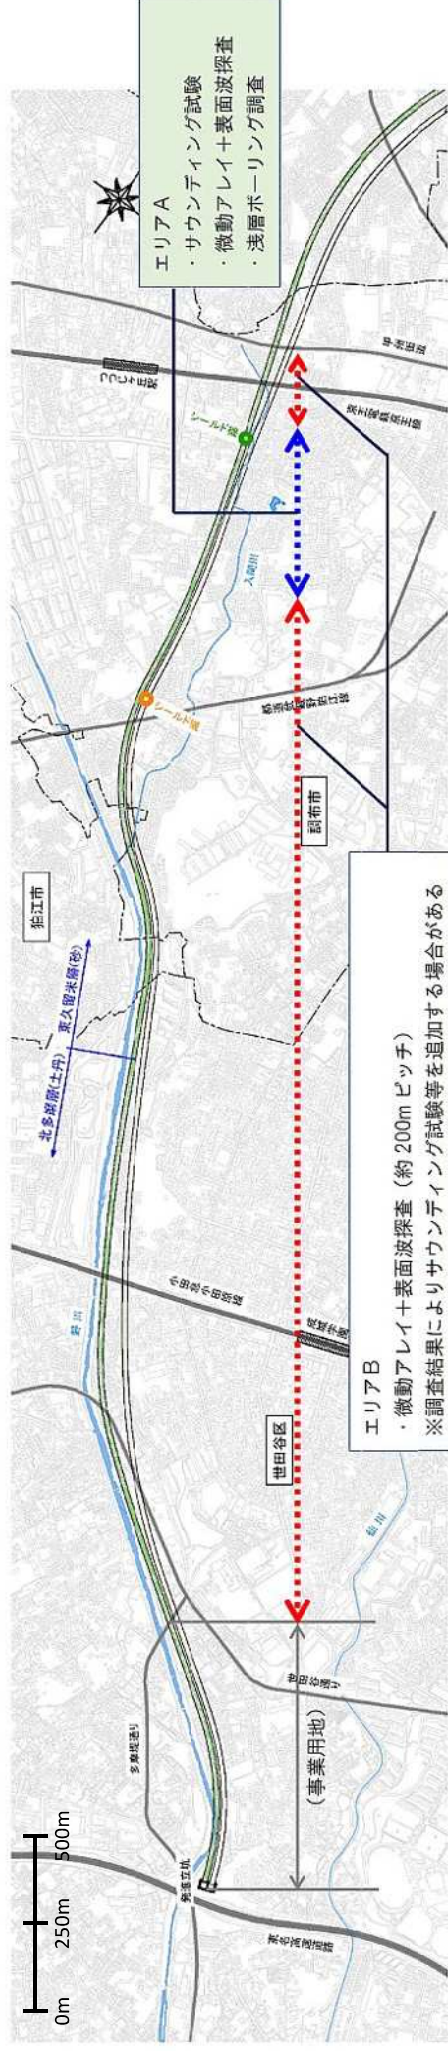
平面図

- ・陥没箇所周辺と地質が類似している区間(エリアA)

サウンディング試験
物理探査(微動アレイ探査+表面波探査)
浅層ボーリング調査

実施中
実施中
実施中

- ・その他区間(エリアB)

物理探査(微動アレイ探査、表面波探査)

実施中
