地表面陥没に関する調査の進捗状況について(令和2年12月20日時点)

東京外かく環状道路(関越～東名) 本線トンネル(南行)工事現場付近において発生した地表面陥没事象に関する調査について、12月20日(日)時点の進捗をお知らせします。

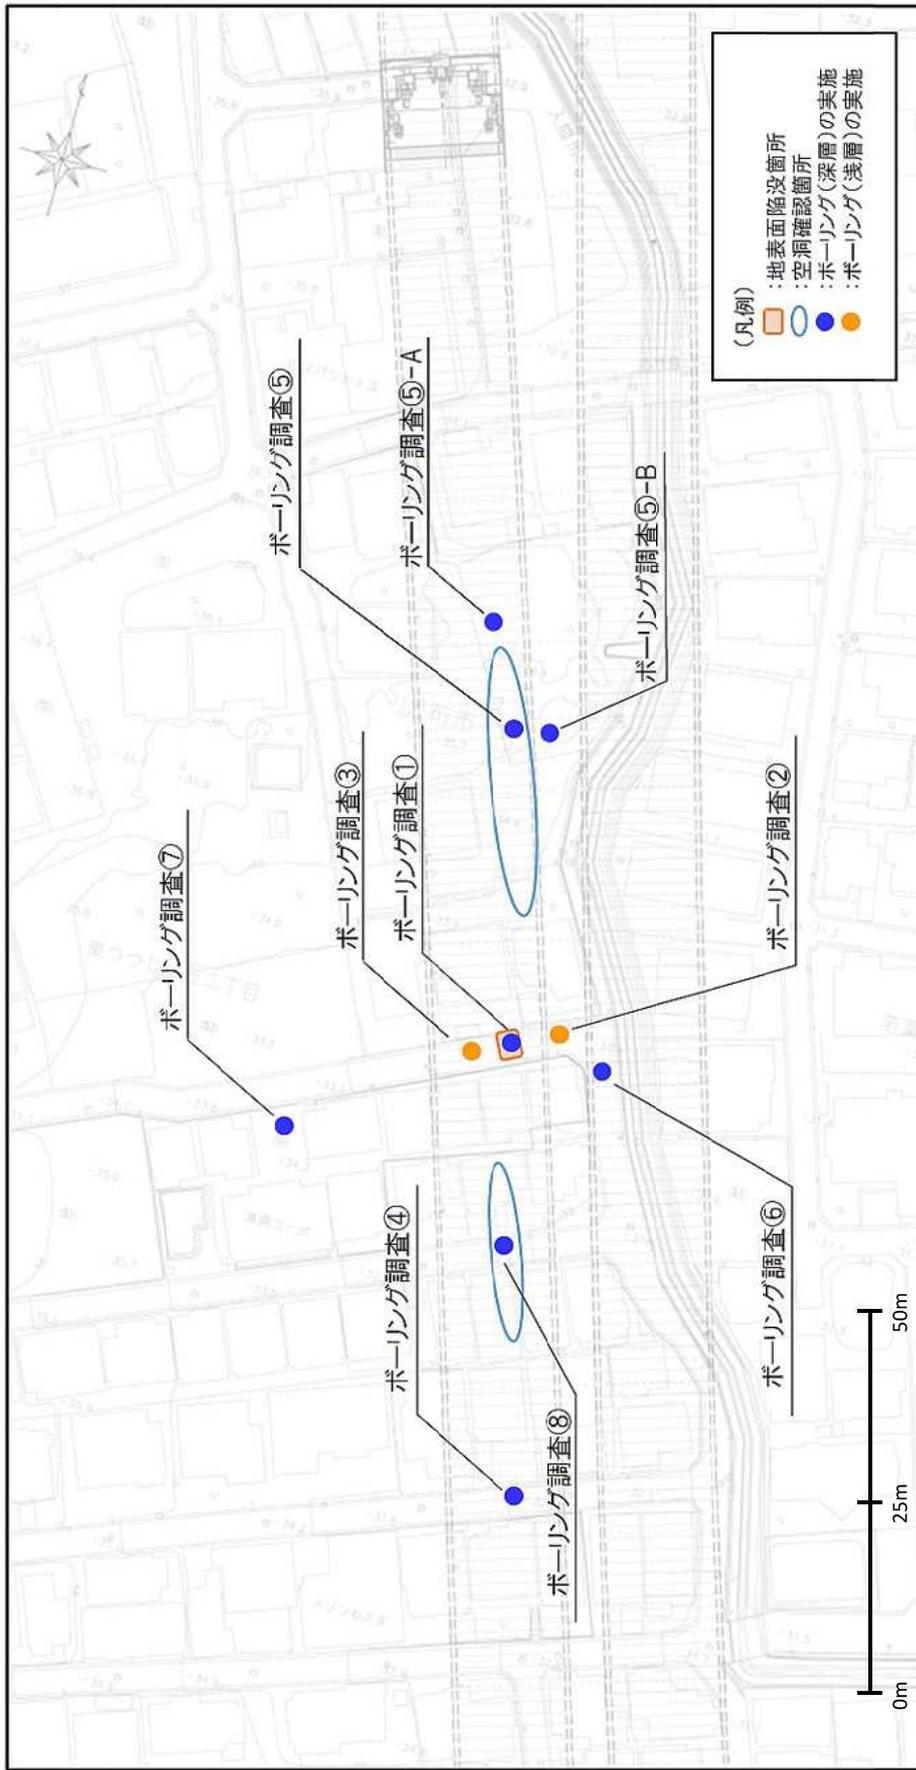
■ 地盤状況の調査(陥没箇所周辺)

※地盤状況等により、ボーリング調査内容は変更する場合があります。
 ※ボーリング⑤⑧以外では、空洞は確認されていない。

- ① 46m(完了) ② 14m(完了) ③ 15m(完了) ④ 47m(完了) ⑤ 48m(完了)
- ⑤-A 48m(完了) ⑤-B 48m(完了) ⑥ 46m(完了) ⑦ 47m(完了) ⑧ 46m(完了)

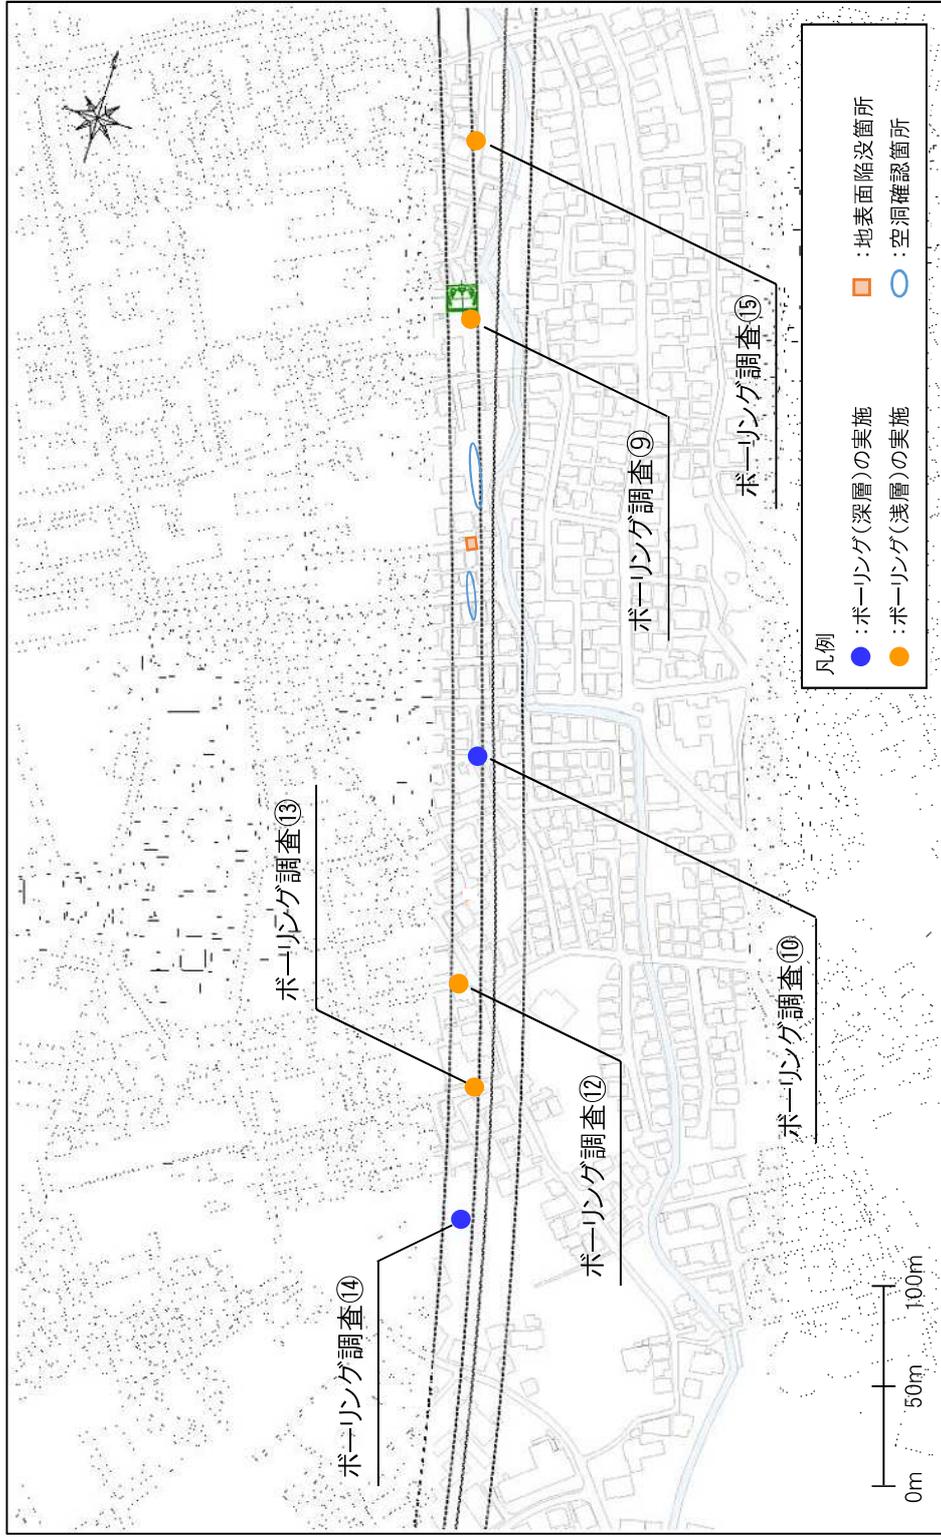
■ 地盤状況の調査(陥没箇所周辺と地質が類似している区間)

※ボーリング⑩は現在調査箇所の選定中。

- ・ボーリング調査
- ⑨ 準備中 ⑩ 準備中 ⑫ 11m(完了) ⑬ 12m(完了) ⑭ 11m
- ⑮ 10m(完了)
