# 野川の気泡漏出等について（東名JCT側）

# 野川の気泡漏出等について（東名JCT側）～確認掘進～

# 野川の気泡漏出等について（東名JCT側）～今後の掘進方法～

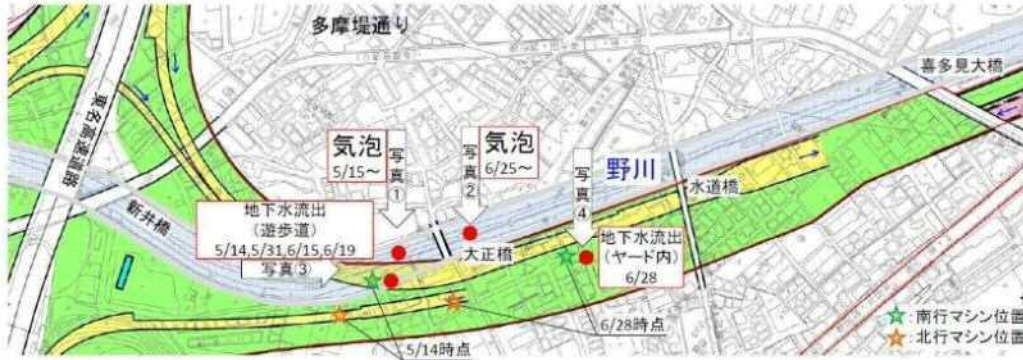
- ・野川において、2018年5月中旬より大正橋の下流で、2018年6月下旬より大正橋上流で、気泡が発生。
- ・2018年5月中旬から2018年6月下旬にかけて遊歩道に設置された観測井や工事ヤード内において地下水が流出。
- ・2018年7月下旬には漏気の発生は収束。

写真1 (H30.6.22撮影)

写真2 (H30.6.27撮影)

写真3 (H30.6.29撮影)

写真4 (H30.7.3撮影)

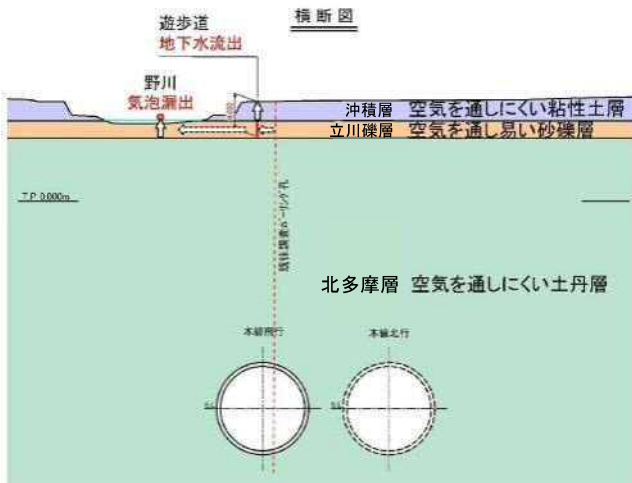
### 野川気泡漏出メカニズム

- 北多摩層では掘削面の水量が少なく、気泡が破泡しやすいため、シールド工法の空気が一部漏出。
- 北多摩層は水や空気を通しにくいいため、人工的な孔を通して空気が上昇。

北多摩層:非常に硬い状態の粘性土層

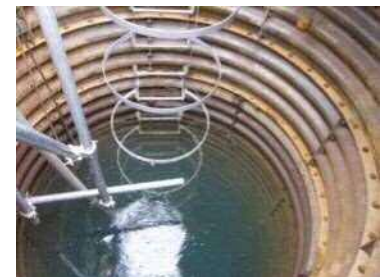
空気を使用する掘進方法(改良気泡)による観測立坑からの漏気

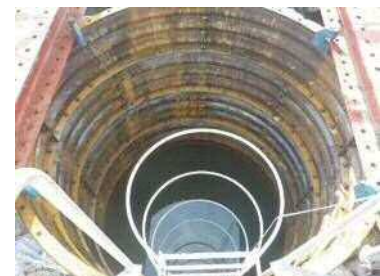
空気を使用しない掘進方法では観測立坑からの漏気はなし

- 東名側の北多摩層では地上へ漏気が発生させることなく安全に掘進できた空気を使用しない掘進方法で掘進
- それ以外の層においては、地質状況に応じて掘進時に使用する添加材や圧力を調整し、安全な掘進方法を確認しながら掘進
- 安心を確保するため、周辺環境への影響をモニタリング
