## 地盤補修の施工状況に関する

## オープンハウスの資料

令和6年5月31日・6月1日

東日本高速道路(株) 関東支社 東京外環工事事務所  
国土交通省 関東地方整備局 東京外かく環状国道事務所  
中日本高速道路(株) 東京支社 東京工事事務所

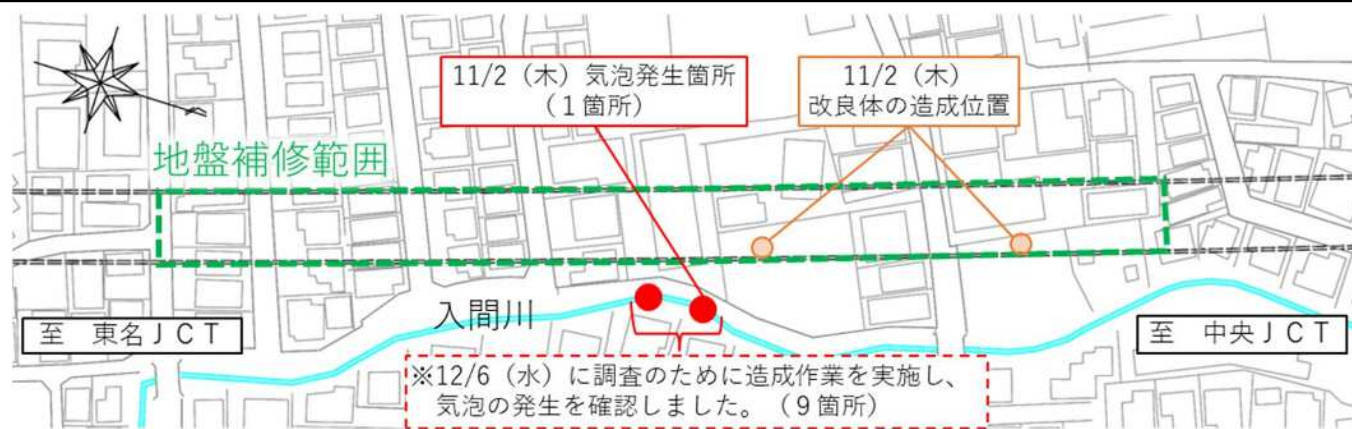
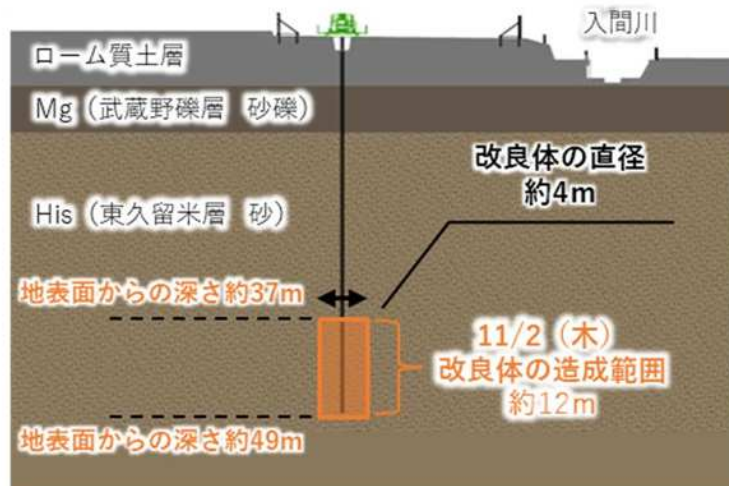
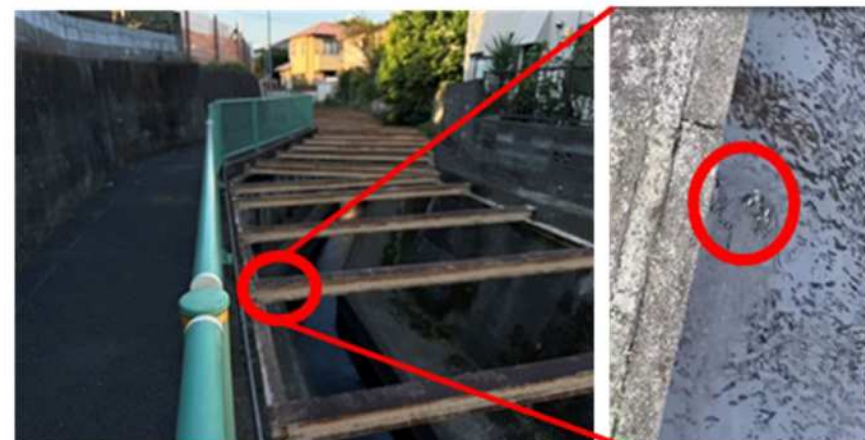
気泡発生位置図

- 令和5年11月2日の地盤補修工事の改良体造成作業中に入間川において発生した気泡について、周辺環境への影響を確認するため、地盤補修に関する削孔・造成作業については一時中止しました。
- 調査結果を踏まえ、気泡の発生原因と今後の対応等についてとりまとめました。

気泡の発生状況(11/2)

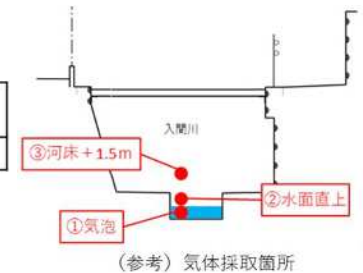
○気泡自体の酸素濃度は、基準値を満足しており、大気中の酸素濃度と同程度でした。

1) 採取した気体を測定した酸素濃度 >

酸素濃度 基準値：18%(vol)以上 (酸素欠乏症等防止規則より)	①気泡	②水面直上	③河床+1.5m
	20.2%(vol)	21.2%(vol)	21.4%(vol)

なお、気体の発生量は0.67L/minでした。

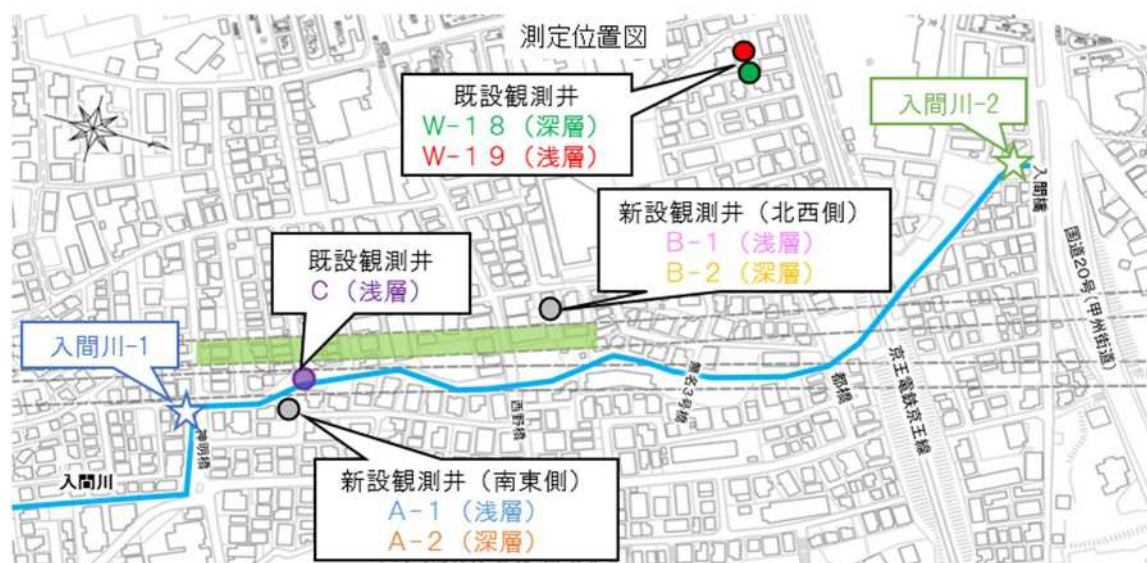
- 地盤補修範囲近傍の地下水位は、造成作業中の一時的な変動を除き、周辺の地下水位(W-18(深層)及びW-19(浅層))と同じ傾向であるため、地盤補修は地下水位へ影響を与えていないものと考えられます。
- 観測井B-2の地下水位は、令和6年2月20日に近傍で造成作業を行った際に一時的に上昇したのと考えられますが、翌日には元の水位に戻っています。
