東京外かく環状道路(関越～東名)
地盤補修の施工状況・中央JCT付近及びシールドトンネル工事の
状況等をお知らせするオープンハウスの資料

【地盤補修の施工状況】

令和7年12月19日～20日

東日本高速道路(株) 関東支社 東京外環工事事務所
国土交通省 関東地方整備局 東京外かく環状国道事務所
中日本高速道路(株) 東京支社 東京工事事務所

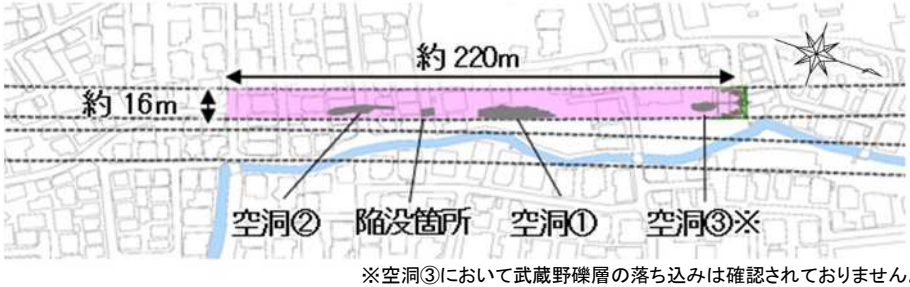
地盤補修範囲	標準配置

- 地盤補修範囲に地盤改良体を連続配置することで、元の地盤強度(N値50相当)に戻します。
- 地盤補修は、トンネル上の東久留米層(砂層)を対象に実施しています。
- 武蔵野礫層の落ち込みが確認された陥没・空洞箇所では、武蔵野礫層も地盤補修を実施します。

<p>約220m 約16m 空洞② 陥没箇所 空洞① 空洞③※ ※空洞③において武蔵野礫層の落ち込みは確認されておりません。 「基盤地図情報」(国土地理院) (https://www.gsi.go.jp/kiban/index.html) をもとに、東日本高速道路株式会社加工</p>

<p>約16m φ約4m</p> <ul style="list-style-type: none"> ・強度：3MN/m²以上 ・本数：約220本 ・セメント系固化材：約130t/本 ・排泥：約300m³/本

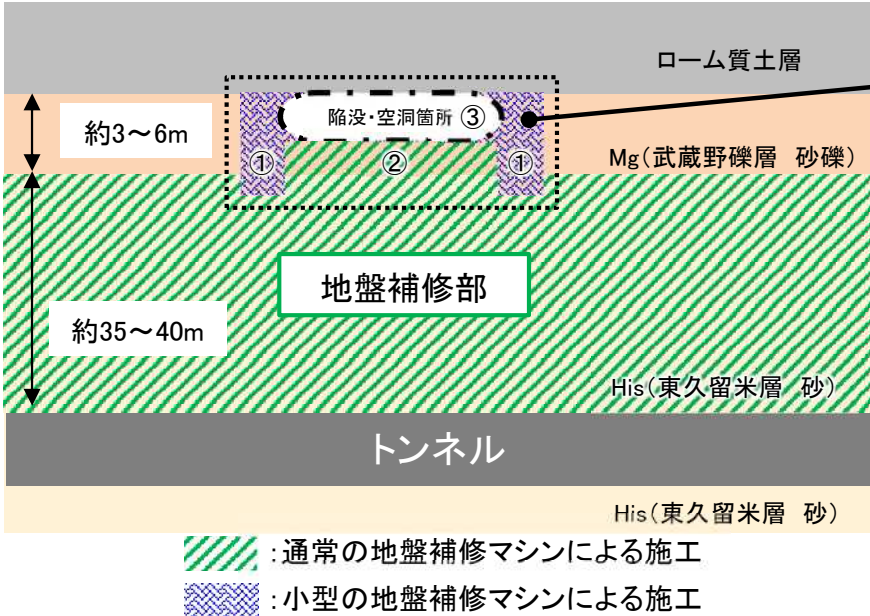
断面図

粉土質土層
約3~6m
陥没・空洞箇所 ③
① ② ①
Mg(武蔵野礫層 砂礫)
地盤補修部
約35~40m
His(東久留米層 砂)
トンネル
His(東久留米層 砂)

- ①地盤改良体の品質を確保するために、小型の地盤補修マシンを使用して陥没・空洞箇所の周囲の武蔵野礫層に地盤改良体を造成します。
- ②通常の地盤補修マシンにて、武蔵野礫層の地盤補修を実施します。
- ③空洞箇所は流動化処理土等で充填されていますが、陥没箇所は砂による埋戻しをしているため、埋戻し箇所も含めて通常の地盤補修マシンで地盤改良体を造成します。なお、地盤補修マシンで施工ができない浅層部は、流動化処理土で埋戻します。

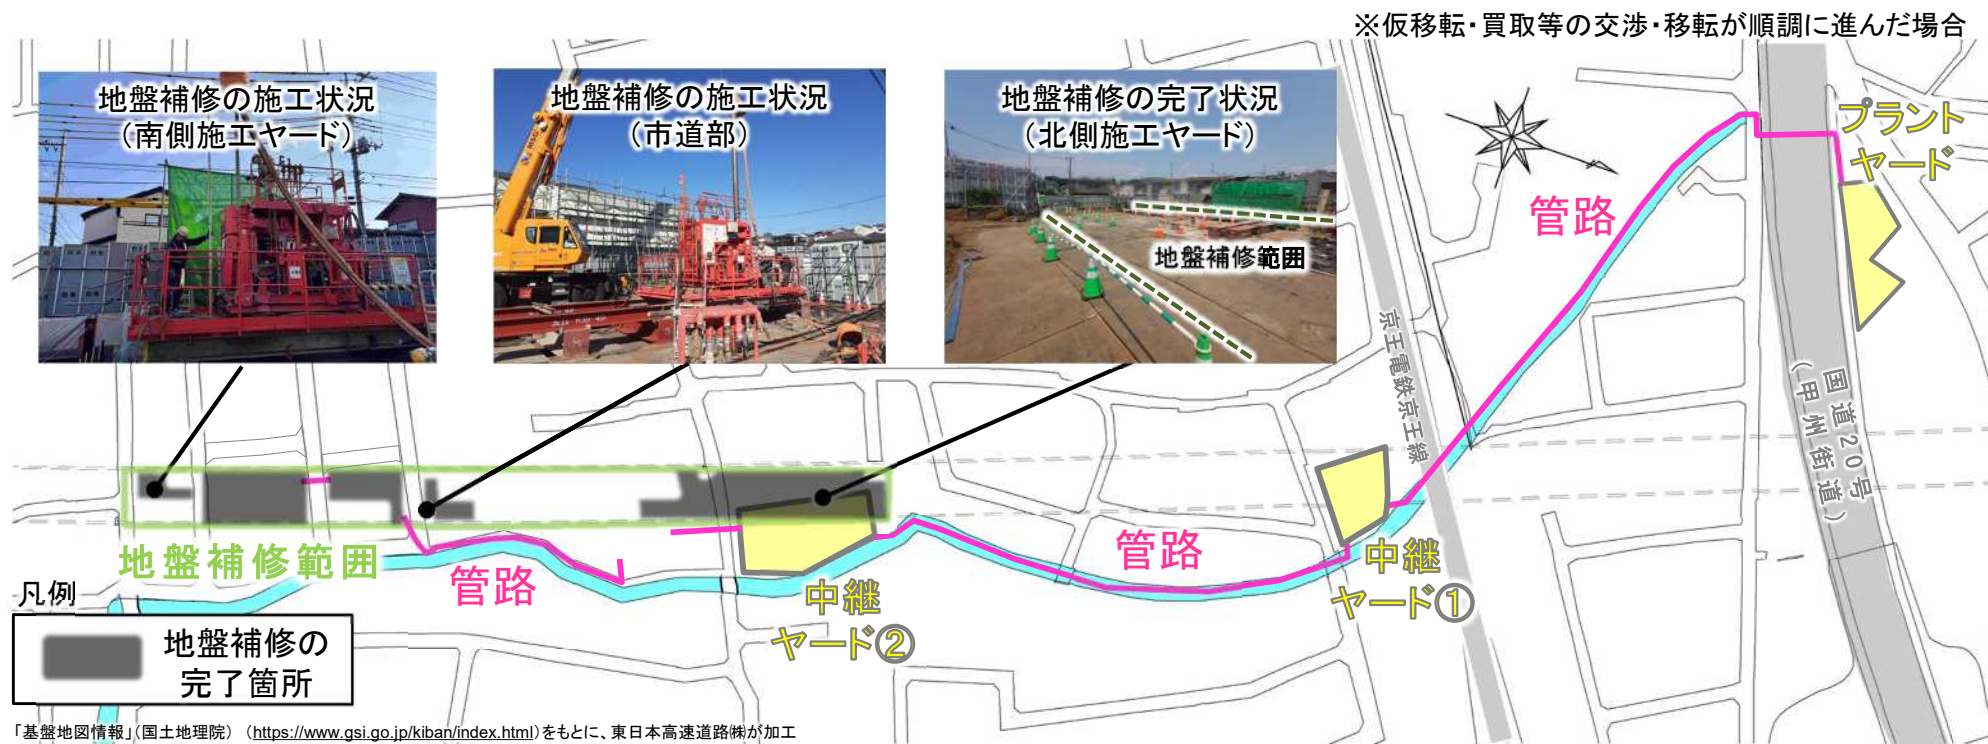
- 令和5年8月から地盤補修に着手し、地盤改良体約220本のうち概ね6割の造成が完了しています。
- 地盤補修範囲の仮移転・買取の対象は約30件で、現在までに26件の家屋解体が完了しています。
- 地盤補修後の土地利用については、地盤補修後にお住まいになる皆さま、地盤補修範囲周辺にお住まいの皆さまのご意見をお聞きし、自治体と調整しながら、検討を進めてまいります。

- 令和6年12月のオープンハウスにて「令和4年12月の準備工事着手から概ね2年程度を想定していた地盤補修工事の期間は、1年程度延長となる見込み※」とお知らせしておりましたが、現在の家屋解体や地盤補修の進捗状況を踏まえ、地盤補修工事の期間は更に1年程度延長となる見込み※です。
- 引き続き、地盤補修範囲にお住まいの皆さまへは丁寧に仮移転・買取についてお願いさせていただき、責任を持って地盤補修を実施してまいります。

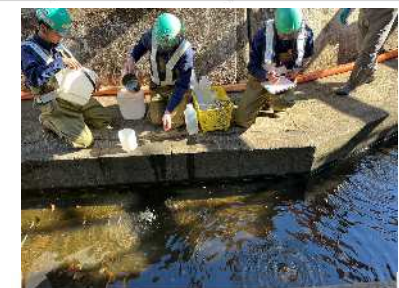
調査実施状況(水質調査)

○河川内の水質調査の測定値は、気泡発生箇所の上流側と下流側を比較しても大きな変化はありませんでした。

○また、有識者へ結果を報告し、発生した気泡が河川の水質に影響を与えていない事を確認しています。
