資料1 令和5年度関連事業実績及び令和6年度関連事業について

3. 航空機航跡調査について

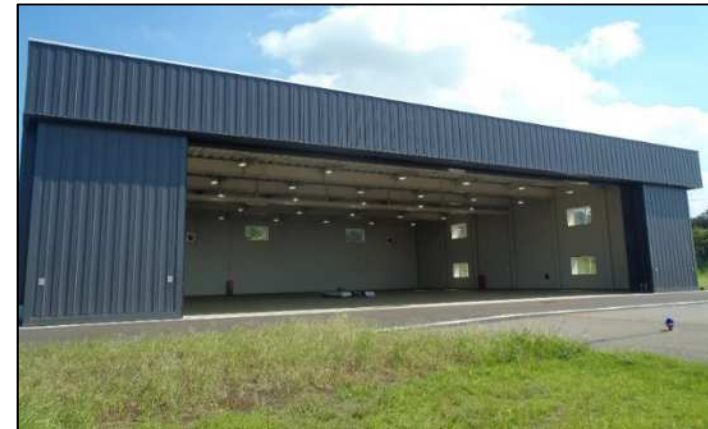
大島空港格納庫

- 大島空港において、より一層自家用機を受け入れる体制を整えるため、新たな格納庫の整備用地等について検討を行う

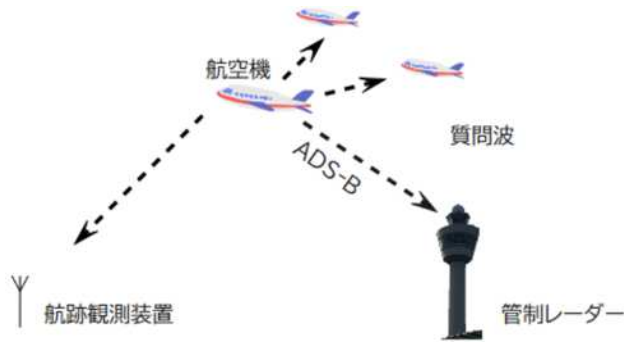
方式1：ADS-B

(放送型自動従属監視)

航空機が自ら発するGPSの情報を観測して航跡を確認

正確な位置情報を高頻度で観測可能

ADS-Bを搭載している航空機は少ない

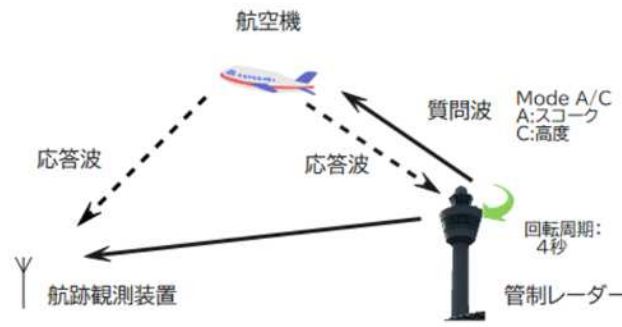
方式2：PSSR

(受動型二次監視レーダー)

管制からの質問波と、それに対する航空機の応答波を観測し、その時間差から航跡を確認

ほぼすべての航空機の位置情報を観測可能

調布飛行場から距離がある羽田空港の管制レーダーを使用するため、測定誤差に課題

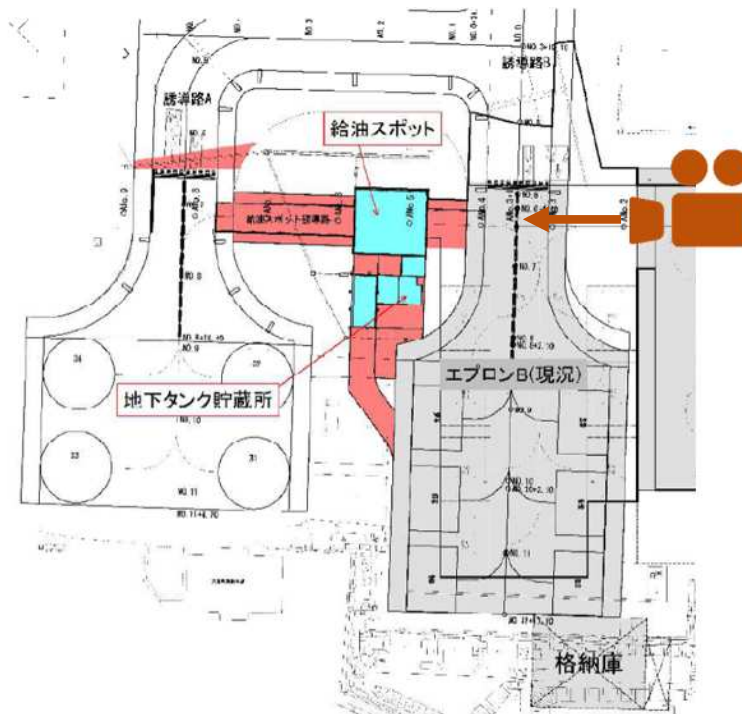
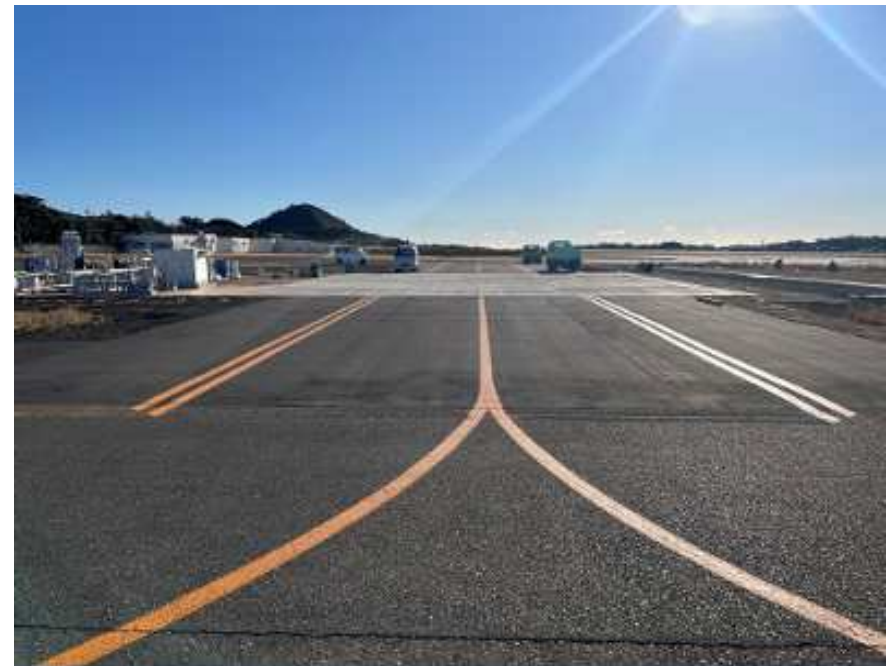
大島空港給油施設

- ① 給油施設 令和6年3月14日に施工完了
- ② 訓練飛行 地元（大島町）説明を実施

令和6年5月16日のAIP改定を経て、同日から使用開始
