## IV. 街路樹のサクラに関する管理方針

#### 1) 方針策定の目的

本市では、現在、野川沿いや桜堤通り、深大寺通りなどのサクラ並木や、駅前のシンボルツリーなど、街路樹として約510本のサクラを管理しています。これらのサクラは、1964年に行われた東京オリンピック前後に植栽されたものが多く、それ以来、季節の移ろいを感じさせる樹木として、多くの市民に親しまれています。また、各種上位計画でも、景観形成の骨格として、市民とともに守り育てることとしています。

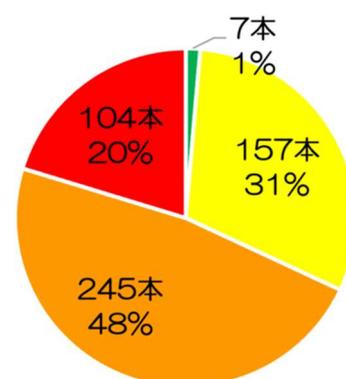
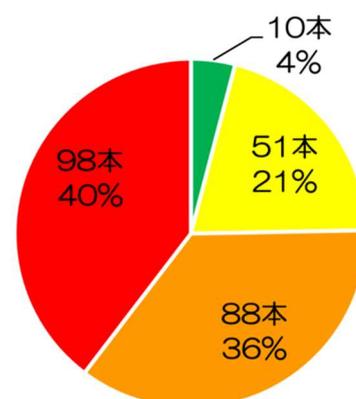
図Ⅳ-2：平成 27 年度から令和元年度に実施した樹木診断の結果数量

外観判定	数量（本）	割合（％）
■ A判定（健全か健全に近い）	7	1%
■ B1判定（注意すべき被害が見られる）	157	31%
■ B2判定（著しい被害が見られる）	245	48%
■ C判定（不健全）	104	20%
計	513	100%

精密判定	数量（本）	割合（％）
■ A判定（健全か健全に近い）	10	4%
■ B1判定（注意すべき被害が見られる）	51	21%
■ B2判定（著しい被害が見られる）	88	36%
■ C判定（不健全）	98	40%
計	247	100%

総合判定	樹木の状態
■ A 判定 健全か健全に近い	樹勢及び樹形が概ね良好であり、根元や幹、大枝に異常がないか、材質腐朽などの被害が軽微なもの。また、その他の異常についても、局所的あるいは軽微な処置で対応でき、問題のないもの。
■ B1 判定 注意すべき被害が見られる	樹勢に明らかに異常が見られるものや望ましい樹形の崩壊が進んでいるもの。もしくは、今後活力の低下や腐朽の進行が予想され、その他の被害も各種見られ、注意を要するもの。また、簡易な処置を要するもの。精密診断を実施した場合、腐朽空洞率が断面積で 30%未満のもの。
■ B2 判定 著しい被害が見られる	活力が低下しており、樹勢や樹形の回復の見込みが低いもの。もしくは、幹や根の腐朽が進行し、その他の被害も見られ、何らかの処置を必要とするもの。精密診断を実施した場合、腐朽空洞率が断面積で 30%以上 50%未満のもの。
■ C 判定 不健全	ほぼ枯死しているものや望ましい樹形が完全に崩壊しているもの。もしくは、幹や根の腐朽が著しく、極めて不健全な状態で回復の見込みがないもの。また、倒木や幹折れの危険があるもの。精密診断を実施した場合、腐朽空洞率が断面積で 50%以上のもの。

診断の結果、健全なサクラがごく僅かで、早急な対応が必要とされるサクラが極めて多いことが判明しました（下図）。そのため、倒木等の危険性のある C 判定及び B2 判定の一部のサクラについては、伐採対応を行い、歩行者等の安全対策を図っています。

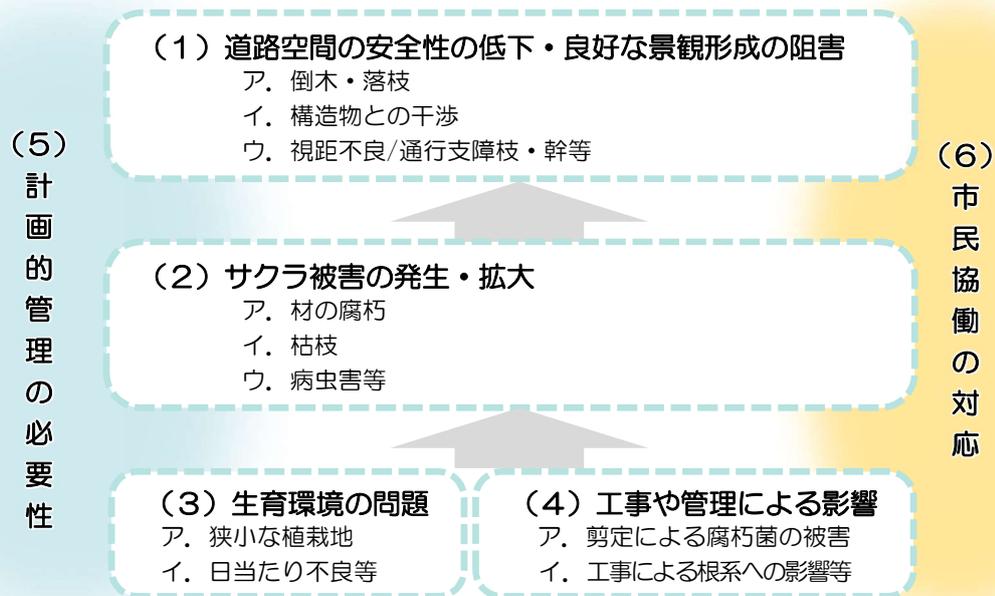
図IV-3：サクラの維持管理における課題の概念図

サクラの樹木診断結果を踏まえ、サクラの置かれた現状を整理した結果、狭い植栽樹や日当たりの不良といった生育環境の問題に加え、工事による根の切断などの影響により、サクラの生育被害が発生・拡大しやすい状況となっていることが判明しました。こうした問題はサクラの活力の低下や落枝・倒木の危険性を高め、道路空間の安全性や良好な景観形成を阻害する原因となっています。実際に、ここ数年、調布市で管理している街路樹の中で、特にサクラの倒木被害が毎年のように発生しており、大きな問題となっています。また、予防的視点からの計画的な管理や市民ニーズに対応した管理も進める必要があります。

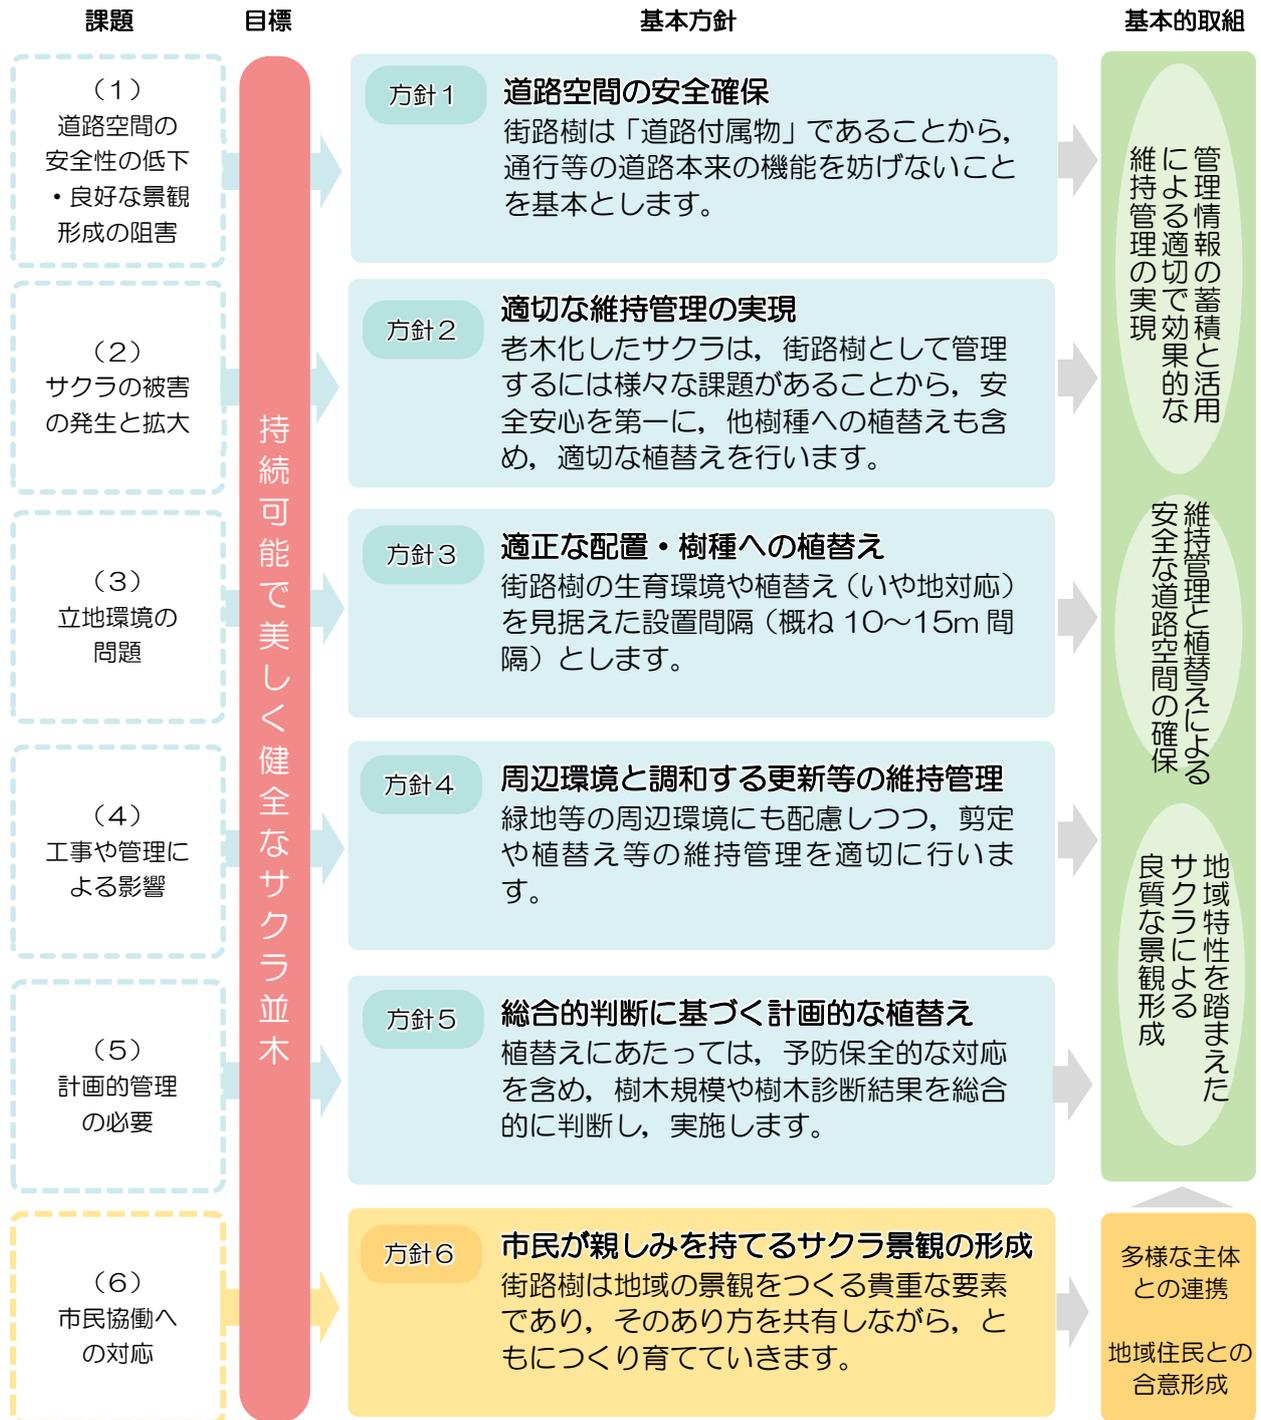
図IV-4：基本方針の概念図

そこで、街路樹の安全性を最優先とした魅力ある都市景観を創出することを前提とし、サクラがもつ多様な機能を総合的に発揮させ、地域特性に即した効果的な維持管理を進めていくことで、「持続可能で美しく健全なサクラ並木」を目標に実現させるために、以下に示す6つの方針を定めました。

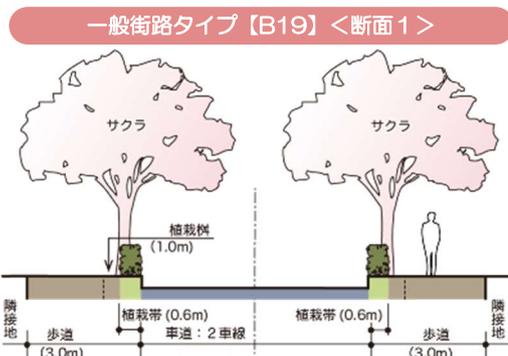
東西に走る2車線の両側に、高木と低木が植えられた植樹帯を有する幅員約3.0mの歩道を持つ、全長800mの道路。深大寺の表参道です。

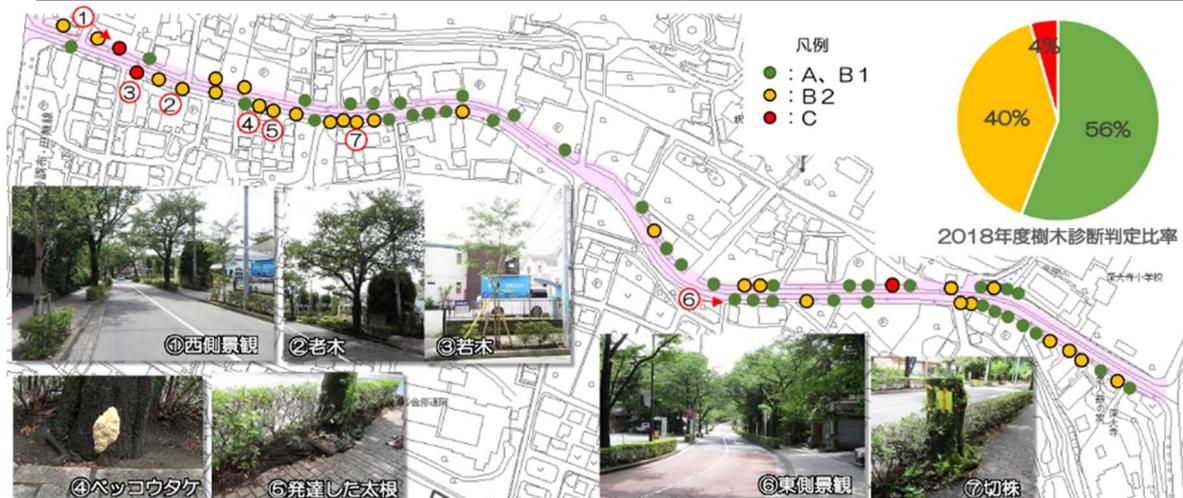
図IV-5：樹木診断時の判定結果(深大寺通り)

樹木診断(2018年度調査)の結果、樹勢に問題の無いA・B1判定が樹木全体の56%と最も多く、植替え準備が必要なB2判定は40%、伐採・植替えが必要なC判定の樹木は4%で、若木への植替えも進んでいます。令和4年5月末現在、サクラ89本、その他高木やサザンカ等も配植されています。

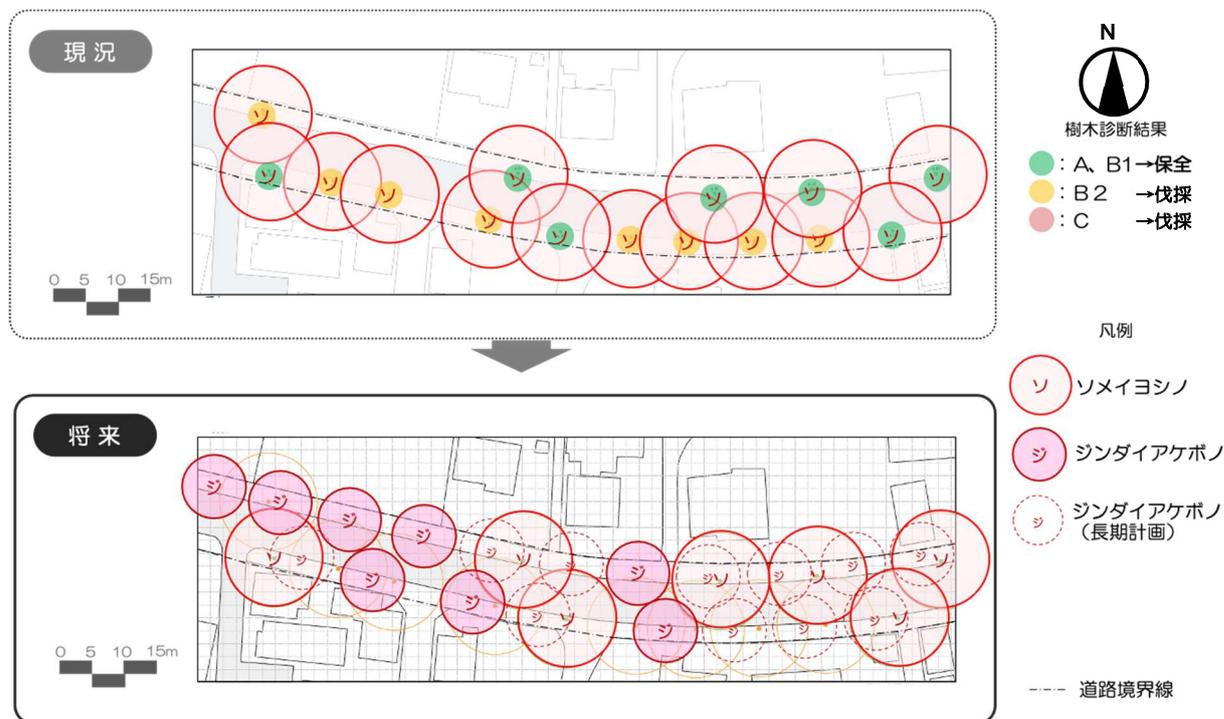
図IV-6：植替えイメージ図（深大寺通り）

樹勢の良いソメイヨシノを保全しつつ、地域原産のジンダイアケボノへと計画的に植え替え、地域の観光資源として生かしながら、その価値を更に高めていきます。

- ①いや地に配慮し植栽位置を移動，植替え後の街路樹が将来老木化等により再度植替えが必要となることまで考慮し，10～15mの等間隔とする
- ②緑地等の周辺環境にも配慮しつつ，剪定や植替え等の維持管理を適切に行う
- ③隣接環境に配慮した並木配置とする
  - 隣接地樹木との競合・狭小な植栽地・駐車場の出入口付近などの新植を避ける
  - 見通しや通行の安全性を確保する

- ①ソメイヨシノに近いがやや小ぶりで管理しやすいジンダイアケボノ<sup>\*</sup>等を基本に植え替える
  - ②樹勢の良い（A・B1判定）ソメイヨシノは管理委託事業者と連携し，適切に維持管理する
- <sup>\*</sup>ジンダイアケボノ：傘型樹形や薄いピンク花の色はソメイヨシノに近いものの，病虫害に強く比較的管理がしやすい品種

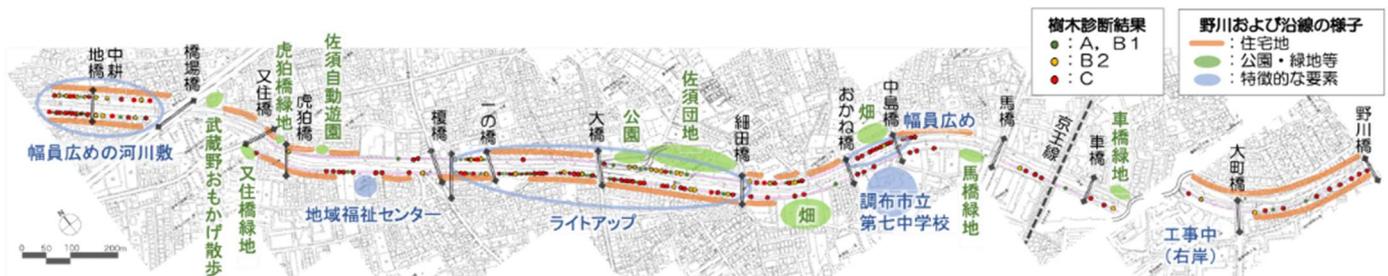
図IV-7：樹木診断時の判定結果（野川サイクリングロード・全体）

樹木診断（2019 年度調査）の結果、樹勢に問題の無い A・B1 判定が樹木全体の 20%、植替え準備が必要な B2 判定は 22%、伐採・植替えが必要な C 判定の樹木が 58% と最も多く、一部伐採済みですが若木への植替えはされていない状況です。令和 4 年 5 月末現在、サクラ 131 本とその他高木が配植されています。

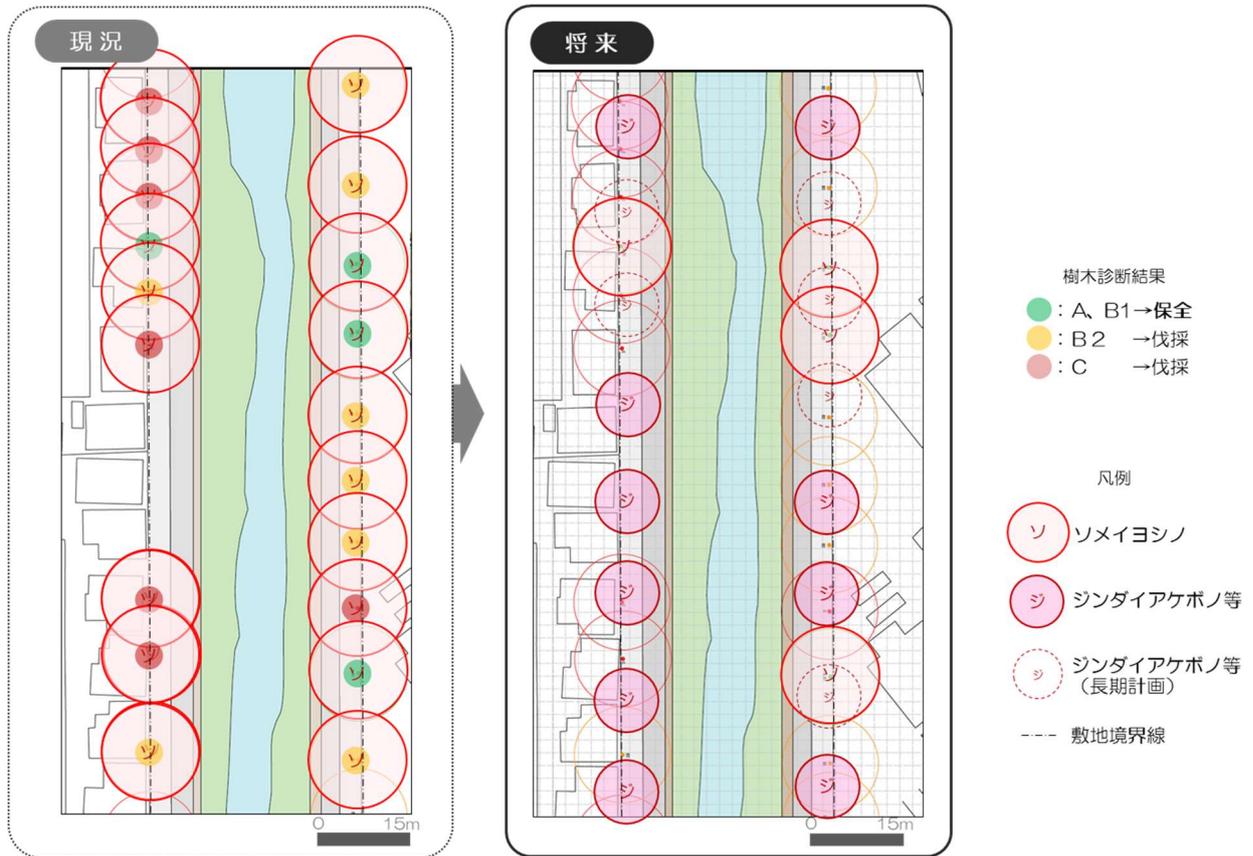
図IV-9：植替えイメージ図（野川サイクリングロード・サクラ更新優先エリア）

利用や条件に応じ、サクラ並木として植替えを優先する「サクラ更新ゾーン」、サクラ及びその他の樹種への植替えを検討する「並木見直しゾーン」を設定し、段階的・長期的に植え替えます。

- ①いや地に配慮し植栽位置を移動，植栽は15mの等間隔を原則とする
- ②隣接環境に配慮した並木配置とする
  - 公園緑地と接する部分は歩道側にサクラ等の樹木を植えない
  - 現在樹木がなく民地と接する部分は，枝葉が繁茂しない並木を検討する

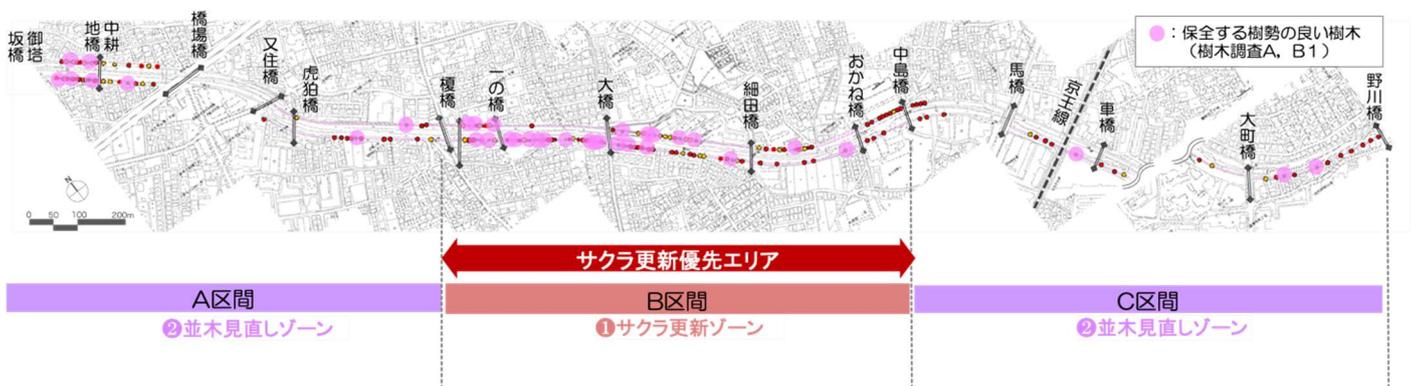
図IV-10：植替えゾーニング図（野川サイクリングロード・全体）

①サクラ更新ゾーン (サクラ更新優先エリア)	ジンダイアケボノ等へ植替え	B区間
②並木見直しゾーン	サクラ及びその他管理容易な樹種へ植替え	A区間 C区間

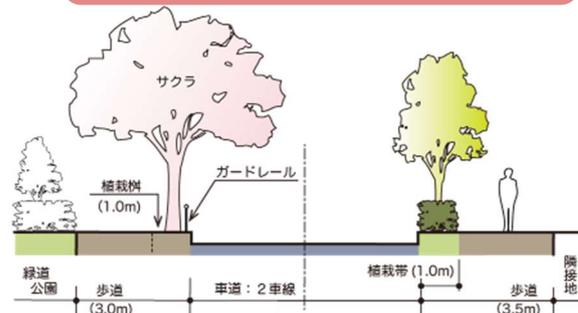
一般街路タイプ【B04】＜断面1＞

東西に走る2車線の両側に、高木と低木が植えられた植樹帯（北側）と高木（南側）を有する幅員約 2.0~3.0m の歩道を持つ、全長 1.6km の道路です。

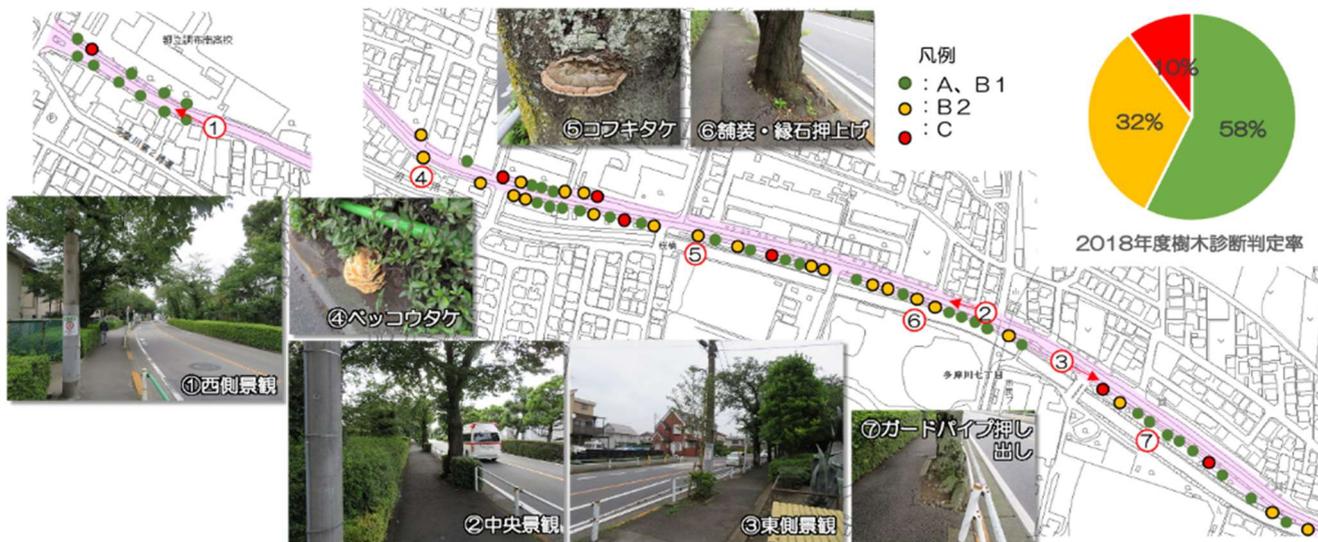
図IV-11：樹木診断時の判定結果（桜堤通り）

樹木診断（2018年度調査）の結果、樹勢に問題の無いA・B1判定が樹木全体の58%と最も多く、植替え準備が必要なB2判定は30%、伐採・植替えが必要なC判定の樹木は10%で、殆どが伐採され一部若木へと植替えています。令和4年5月末現在、サクラ69本、その他高木と中木や生垣状の樹木が配植されています。

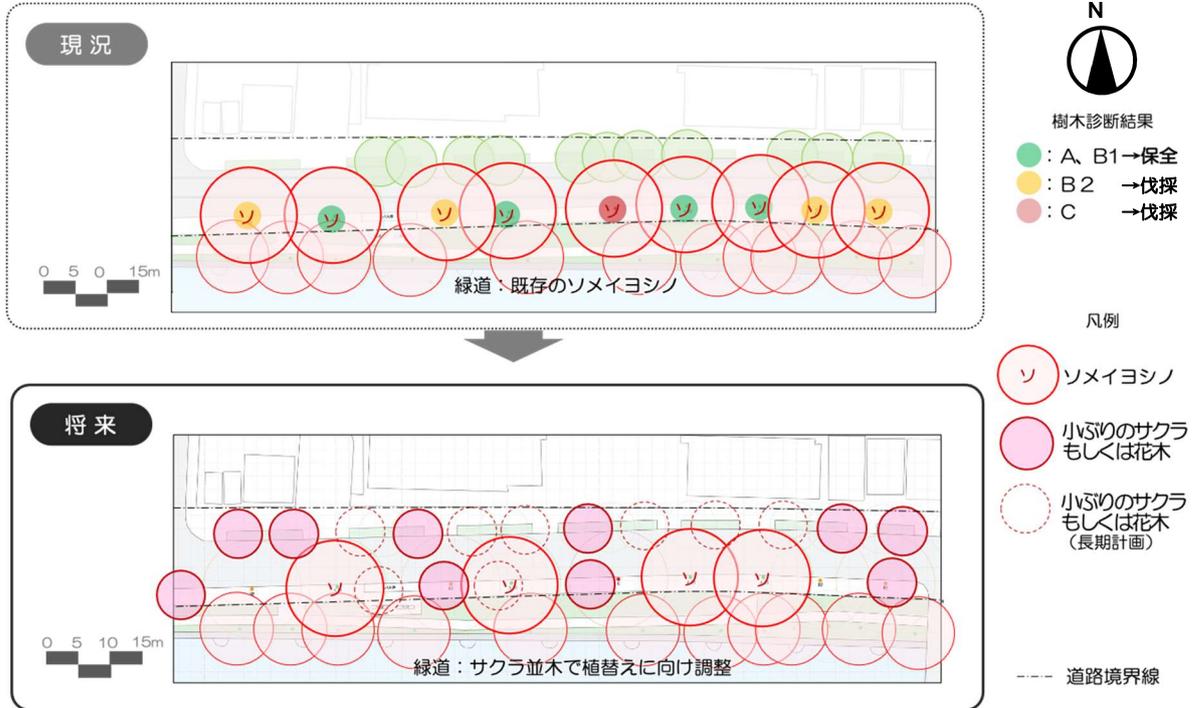
図IV-12：植替えイメージ図（桜堤通り）

ソメイヨシノが植栽された緑道と接する箇所は、これらを大きく育むため小ぶりのサクラに植え替え、その他は、既存樹木の樹勢を見ながら、小ぶりのサクラを含む花木に植え替えていきます。

- ① いや地に配慮し植栽位置を移動，植栽は 10～15m の等間隔とする
- ② 隣接環境に配慮した並木配置とする  
→ 公園緑地と接する部分は歩道側の街路樹と一体的な景観をつくる

- ① サクラで景観を維持する
- ② 歩道は緑道の樹木を考慮しつつ，小ぶりで管理しやすいサクラに植え替え道路環境を改善する
- ③ 樹勢の良い（A・B1 判定）ソメイヨシノは管理委託事業者と連携し，適切に維持管理する
- ④ 周辺環境に合わせて花木等も検討する

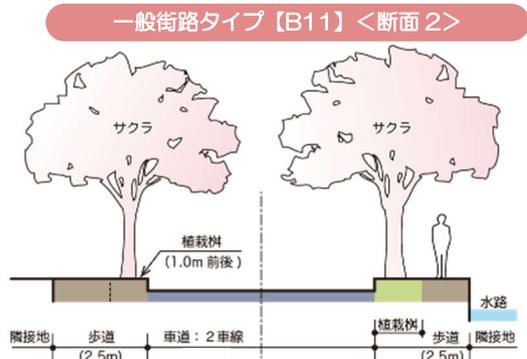
東西に走る2車線の両側に、高木が植栽された幅員約2.5mの歩道を持つ、全長約650mの道路。北側のみ別途住宅側に低木・地被植樹帯が整備されています。

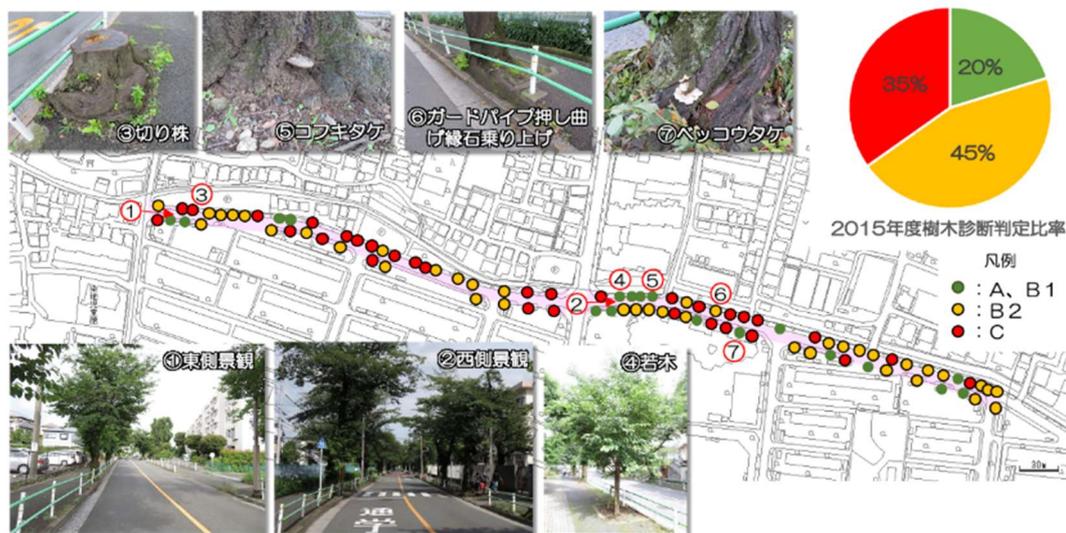
図IV-13：樹木診断時の判定結果（羽毛下通り）

樹木診断（2015年度調査）の結果、樹勢に問題の無いA・B1判定の樹木全体の20%、植替え準備が必要なB2判定は最も多く45%、伐採・植替えが必要なC判定の樹木は35%で、その殆どが既に伐採、一部は若木に植替えされています。令和4年5月末現在、サクラ15本とその他高木が配植されています。

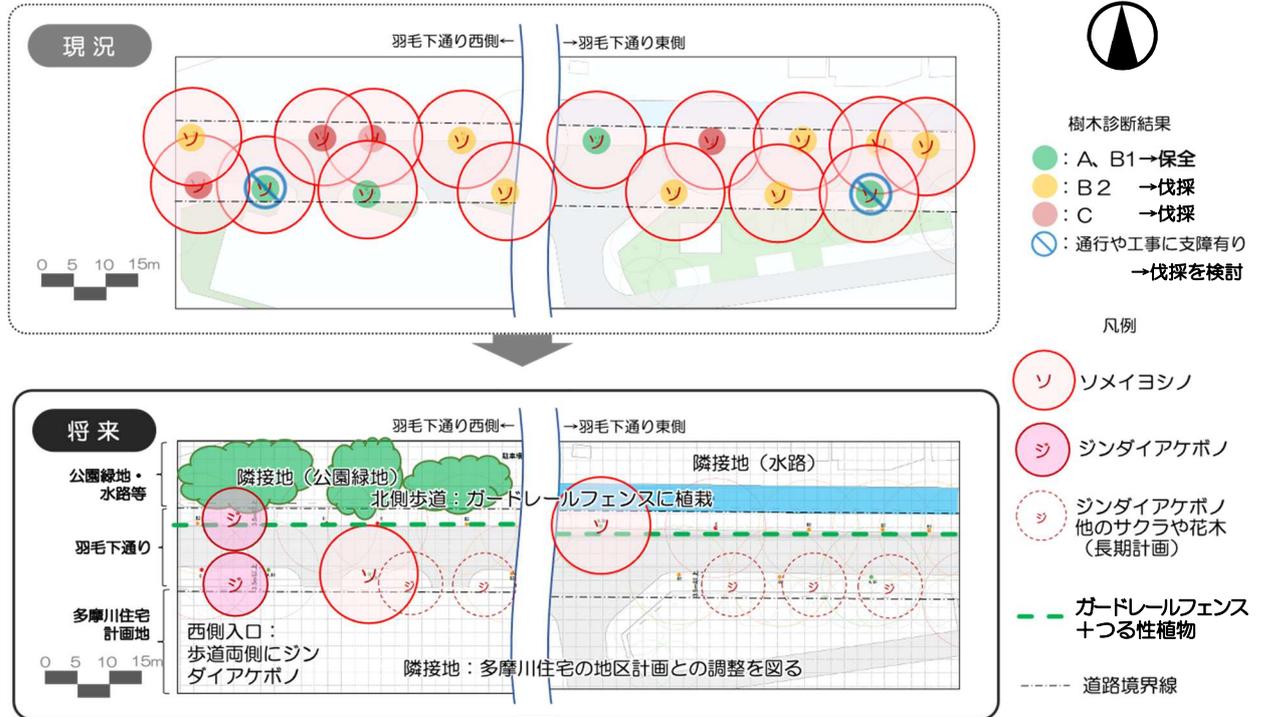
図IV-14：植替えイメージ図（羽毛下通り）

沿道の多摩川住宅地区計画や隣接する公園緑地の緑との調和に配慮しながら、適切な配置と樹種へと植え替え、健全なサクラ並木として継承していきます。

- ① いや地に配慮した植栽位置に変更，段階的な植替えや見通しを考慮し10～15m 程度の間隔とする
- ② 公園緑地と接する部分は歩道側の街路樹と一体的な景観をつくる
- ③ 他樹木との競合を避け，見通しや通行の安全性を確保する
- ④ 北側は，歩道の確保を優先し，ガードレールフェンスとつる性植物により道幅を広めにとり，通行の改善を図る
- ⑤ 南側は，多摩川住宅地区地区計画により快適な歩行空間を創出し，サクラ並木を植え替える

- ① 路線の起終点（西端）や並木等では，シンボルとなるシンダイアケボノ他のサクラや花木に植え替える
- ② 樹勢の良い（A・B1 判定）ソメイヨシノは管理委託事業者と連携し，適切に維持管理する
- ③ 周辺環境に合わせて管理しやすい植栽（他の花木，つる性植物，樹木無し等）を検討する

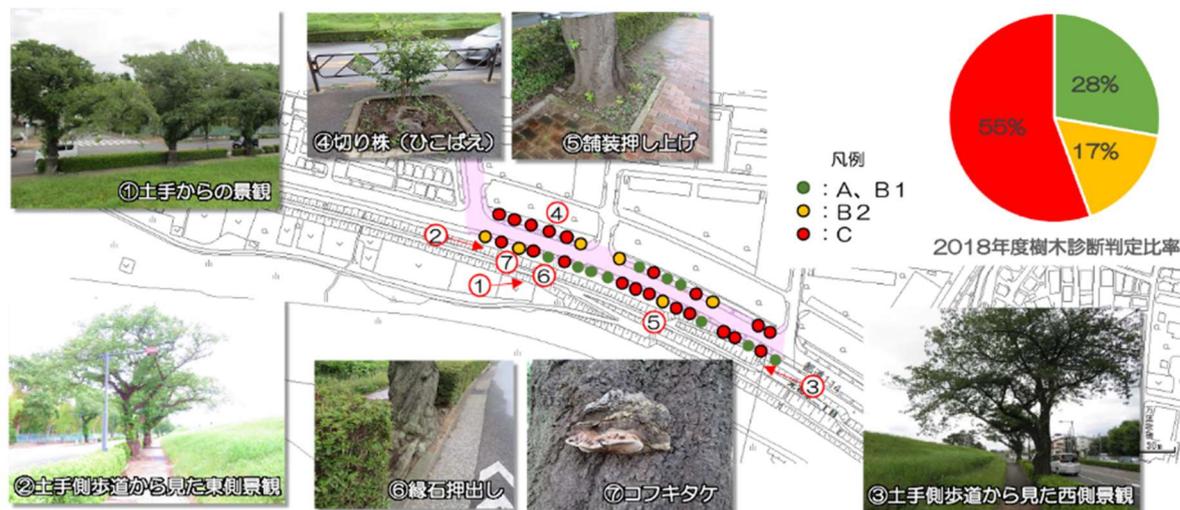
図IV-15：樹木診断時の判定結果（染地通り）

樹木診断（2018年度調査）の結果、樹勢に問題の無い A・B1 判定の樹木が全体の 28%、植替え準備が必要な B2 判定は 17%、伐採・植替えが必要な C 判定の樹木は 55%と最も多く、その殆どが伐採済みとなっている一方で、若木への植替えはされていない状況です。令和4年5月末現在、サクラが 17 本、その他高木や低木植樹帯には主にツツジ類が配植されています。

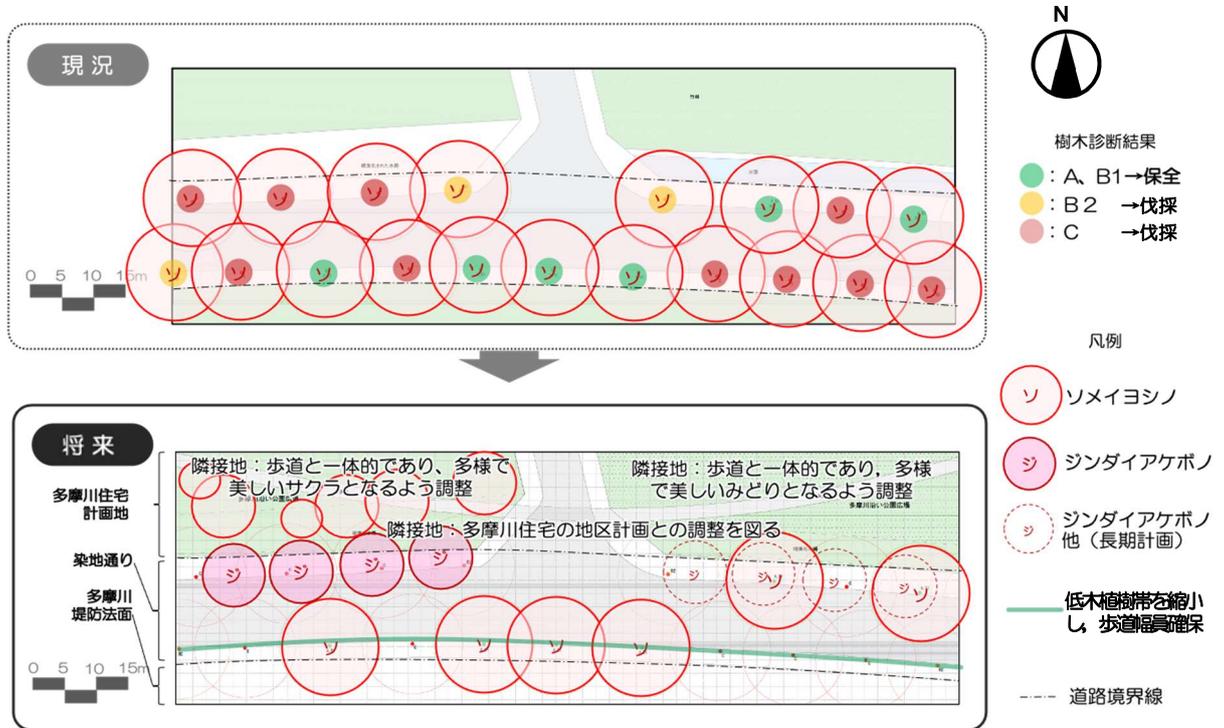
図IV-16：植替えイメージ図（染地通り）

沿道の多摩川住宅地区地区計画や隣接する公園緑地の緑との調和に配慮しながら、適切な配置と樹種へと植え替え、健全なサクラ並木として継承していきます。

- ① いや地に配慮した植栽位置に変更，段階的な植替えや見通しを考慮し10～15m 程度の間隔とする
- ② 公園緑地と接する部分は歩道側の街路樹と一体的な景観をつくる
- ③ 他樹木との競争を避け，見通しや通行の安全性を確保する
- ④ 北側は，多摩川住宅地区計画に配慮し，長期的に緑の配置を検討し植え替えていく
- ⑤ 南側は，歩道の確保を優先し，低木植樹帯の幅員を縮小し歩道幅員確保，通行機能の改善を図る

- ① 北側はシンダイアケボノ他のサクラに植替え，南側は高木の植替えをせず低木のみ植え替える
- ② 樹勢の良い（A・B1 判定）ソメイヨシノは管理委託事業者と連携し，適切に維持管理する
- ③ 周辺環境に合わせて管理しやすい他樹種の花木，低木等も検討する

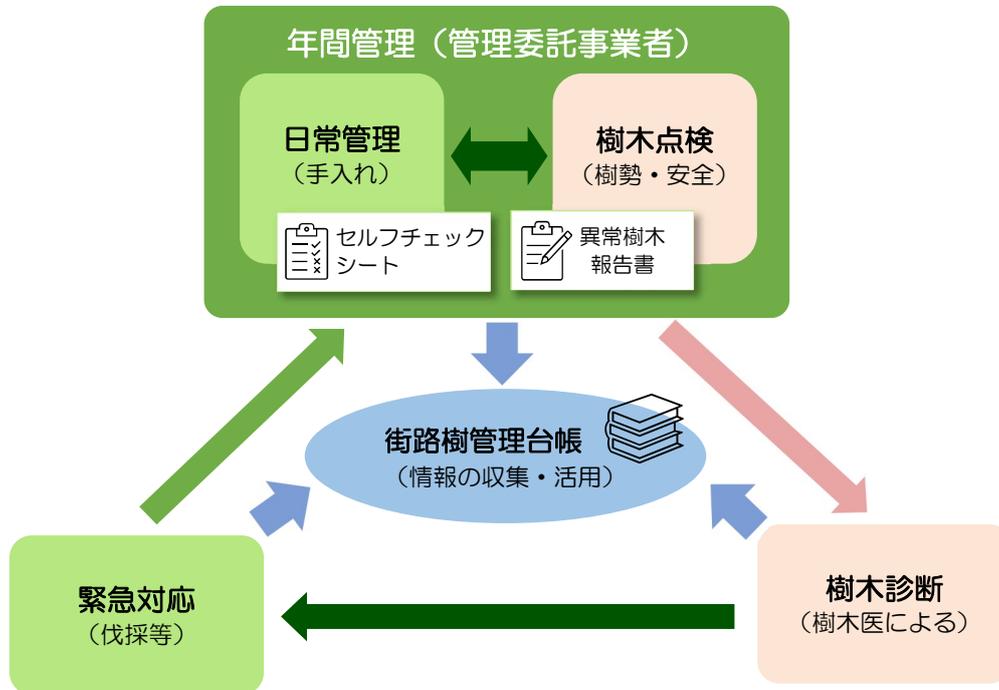
図IV-17：サクラの維持管理サイクルと情報の蓄積・活用（図Ⅲ-17の再掲）

年間管理の中で実施する「樹木点検」と「日常管理（手入れ）」、必要に応じて実施する「樹木診断」と「緊急対応」の維持管理サイクルにより、サクラの健全な育成のために必要な管理を実施します。また、位置や形状寸法などの樹木の基本的な情報や各種維持管理の履歴を「街路樹管理台帳」に蓄積・整理していきます。この台帳を管理や点検、診断等に活用することにより、サクラの維持管理の効率化を図ります。

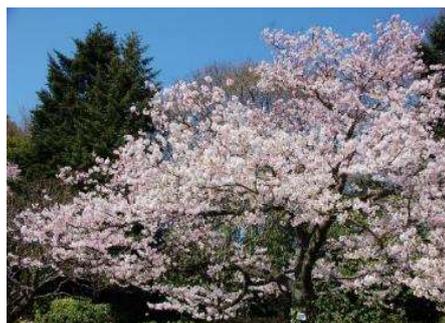
#### ☆ サクラの品種 ☆ ～ シンダイアケボノ（神代曙）～

シンダイアケボノは、ソメイヨシノと別品種のサクラが交雑した結果生まれた品種のサクラで、都立神代植物公園に原木があります。ソメイヨシノに比べて、やや小型で僅かに早く開花し、良く似た形状の花をつけます。花弁のピンク色が濃く、グラデーションがあり、全体的に鮮やかであることが特徴です。ソメイヨシノよりもてんぐ巣病にかかりにくく、ソメイヨシノに代わる品種として注目されています。
