## まちあるき点検結果

新規重点整備地区のバリアフリー課題について把握することを目的に、まちあるき点検を実施しました。施設や道路等のバリアフリーの状況を現地で確認し、良い点や改善点を把握した内容を、改定基本構想のバリアフリー方針や特定事業等の検討に向けた課題の整理に活用します。

#### 1) 京王多摩川駅

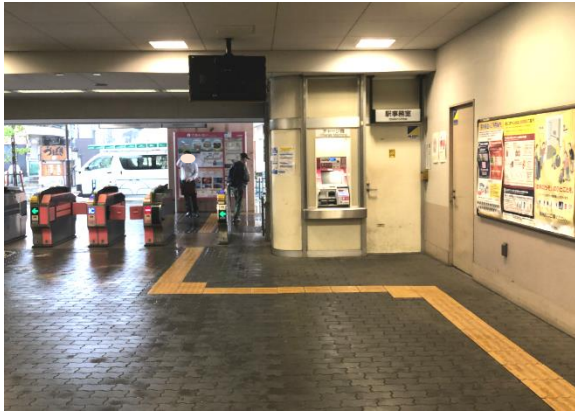
写真1

項目	意見・指摘事項
券売機・改札	<p>○幅広改札が設置されている。</p> <p>○誘導用ブロックは有人改札への誘導が基本となっているが、京王多摩川駅では幅広改札に誘導している（視覚障害者団体としては自動改札への誘導を希望している）。（写真1）</p> <p>△駅に設置されている券売機のうち1つは視覚障害者でも使えるが、もう一つはパネルのみで使えない。</p> <p>△券売機の位置が高すぎるため、上部に車いす利用者や高齢者の手が届かない。車いす利用者に配慮した高さ、操作盤の設置が必要である。（写真2）</p> <p>△蹴込みがほとんどない。</p> <p>△チャージ機や触知図がある位置が悪い。</p> <p>△ホームが長いにも関わらず出口が1箇所（イベント時を除く）しかないため大変だと思う。</p>
通路	<p>○利用者が少ないこともあり、他の利用者とはぶつかる危険性がなく、広々と利用できる。</p> <p>△階段下フロアの誘導用ブロックは有人改札から直線で階段に誘導した方がよい。不必要に曲げて設置されている。（写真1）</p> <p>△駅構内の通路が全体的に暗い。</p> <p>△利用者の増加も踏まえ、コインロッカーの設置台数を増やした方が良いのではないかと。</p>
トイレ	<p>○車いす使用者用トイレが設置されている。</p> <p>△一般トイレは和式が一つしかないが、十分なスペースはあるため、改修することで洋式便器を1つ増やすことができるのではないかと。（写真3）</p> <p>△一般トイレを改修する際に、広めの個室便房とし、一般車いすなら利用できるような空間構成になるよう工夫してほしい。</p> <p>△車いす使用者用トイレのドアが重く開閉時にきしみ音がある。</p> <p>△車いす使用者用トイレが狭く、流し台の手すりが固定されており、内部の移動に支障が出る。</p> <p>△車いす使用者用トイレの扉の横に袖壁がない（25cm必要）。</p> <p>△車いす使用者用トイレに介助用ベッドがあるとよい。</p>

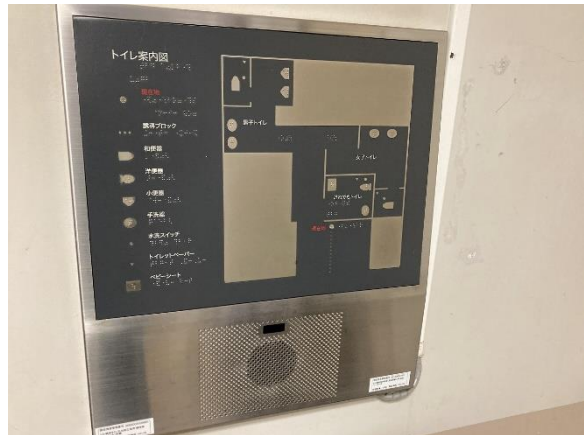
写真4

項目	意見・指摘事項
	<p>△一般トイレが和式のみのため、車いす使用者用トイレの利用が集中する（いつも使用中で困る）。</p> <p>△車いす使用者用トイレの便器にウォッシュレットが欲しい。</p> <p>△トイレの音声案内の音が小さく聞き取りにくい。（写真4）</p>
エレベーター・階段	<p>○エレベーターと階段の両方が設置されているのは良いと思う。</p> <p>△エレベーターが各ホームに1箇所しかないため、片方が工事中だと利用できない。</p> <p>△エレベーターの乗り場インジケーターボタンが劣化し、表示LEDが見にくい。</p> <p>△ボタンなどを浮き出し文字にした方が良いのではないか。</p> <p>△車いす利用にはエレベーターが小さい。</p> <p>△車いすでエレベーターを利用するにはバックで出る必要があるが、前面の鏡が足元までないため、背後が確認できない。</p> <p>△車いす用操作盤は入って右だけにあるが、押せない人もいる。</p> <p>○階段の段数は多いが、途中踊り場が3箇所あり、休憩できる。</p> <p>△階段の踏面に勾配があるように感じる。</p> <p>△階段の蹴上が高く、勾配が急であるように感じる。</p> <p>△階段の段鼻を強調している赤いテープは、色覚異常の人には認識できない。</p> <p>△エスカレーターがない。</p>
ホーム	<p>△ホームがカーブしているため、見通しが悪く、ホームと車両の段差が大きい。特に上りホームで大きく（幅20cm、段差10cm程度）、車いす利用では渡り板があっても非常に危険を感じる。（写真5）</p> <p>△ホームの線路寄りでは勾配が他の駅よりきつく感じ、線路に落ちてしまわないか心配になる。</p> <p>△ホームからエレベーターへの通路は階段を避ける部分では線路側と壁側が通行できるが、線路側は通路が狭く、傾斜もあるため危険である。（写真6）</p> <p>△階段上に掲示されているエレベーターの案内表示が線路側に誘導しているため危険である。壁側の通路は案内がないため、通れることがわかりにくい。サイン、誘導用ブロックともに壁側へ誘導するようにしたほうが良い。</p> <p>△ホームドアの整備予定はないとのことであるが、今後高齢者・障害者の利用が増えることを考えると不安である。総合福祉センターの移転を踏まえるとホームドアは必要であると思う。</p> <p>△ホームの誘導用ブロックがJIS規格でない。点状のものは突起が多すぎであり、線状のものは千鳥模様のようにになっている。</p>

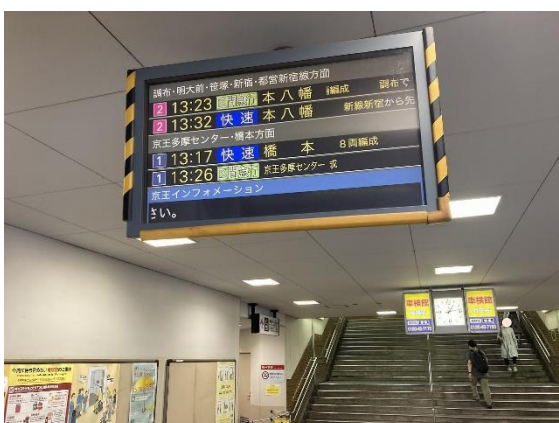
写真7

項目	意見・指摘事項
案内サイン	<p>△改札にある行き先表示と発車時刻案内が 2 段に分かれて表示されていたが、ホームがどちら側かわかりにくい。各ホームに対応した位置に発車時刻の表示があるとよい。(写真7)</p> <p>△時刻表や案内サインが小さいため見にくい。</p> <p>△案内サインを京王線内で統一してほしい。</p> <p>△階段踊り場の番線案内は字が小さく表示が暗い。(写真8)</p> <p>△コンコースからエレベーター位置表示がわかりにくい。</p> <p>△臨時改札口の案内表示が少なく分かりにくい。</p> <p>△臨時改札口がいつ開くのか表示が欲しい。</p> <p>△触知構内案内図(音声)への誘導用ブロックがなく、改札前から曲がったところにあるため気づかない。一番右列の券売機の点字案内の横に触知構内案内図を設置し、機能集約化を図った方がよい。</p> <p>□触知構内案内図の音声案内は壊れていたが、音声によって近隣住民に迷惑になる可能性がある。</p>
人的対応・心のバリアフリー	<p>○エレベーターの作業中に大きな荷物を抱えて階段を下りていた高齢者へ、通りかかった人が手助けをしている姿を見かけた。</p> <p>○駅員は少ない人数で一生懸命に対応されていた。</p> <p>□ホームに駅員を配置してもらえるとよい。</p> <p>□エレベーターが作業中だったため、ベビーカー利用者が駅員を呼んで待っている状況があった。駅員の数が少ないため、総合福祉センターが移設した場合視覚障害者や知的障害者、車いすの利用者の安全性を確保することができるのか。どうなるかわからない。今後の課題だと思う。</p> <p>□利用者が少ない駅で駅員によるきめ細かい対応は難しいと思われるが、ソフト面での対応が充実できるとよい(駅利用者への協力の啓発も含め)。</p>
その他	<p>△全般的に空間が狭い。</p> <p>△快速か各駅か、着く前はアナウンスがあるが、列車到着後にアナウンスがない。</p> <p>□京王閣の営業日に訪れたいと思う。</p> <p>□イベント時との利用状況の違いはわからなかった。乗降者がどれほどいるのか知りたい。</p> <p>□総合福祉センターの移転が近づいているため、今のうちに手を打つ必要があると思う。</p> <p>□今後の改修計画時に当事者や専門家による確認の機会を設ける必要がある。</p> <p>□50年前とほとんど変わっていない。</p>

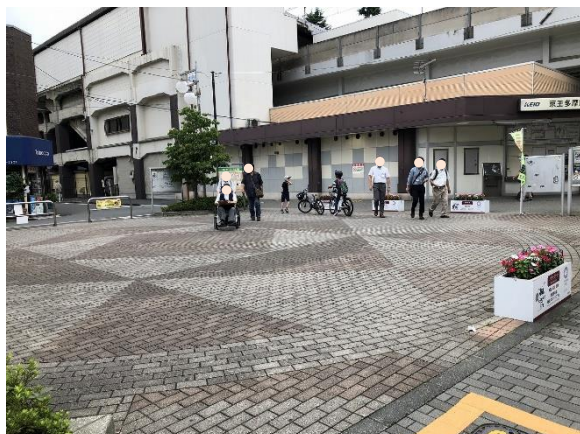
写真1

項目	意見・指摘事項
出入口	<p>△プランター等が動線の支障となっているところがある。(写真1)</p> <p>△出入口部に段差や傾斜があり、明確な通路がなく歩きにくい。(写真2)</p>
休憩施設	<p>△ベンチがあるとよい。</p> <p>□ベンチ等を設置すると、京王閣競輪場開催時に、当該広場で飲酒したり、たばこを吸う人たちが集まってしまうことが多いため、美化・防犯の観点から、人が集まることを誘発するような工作物を設置していないとのことであった。</p>

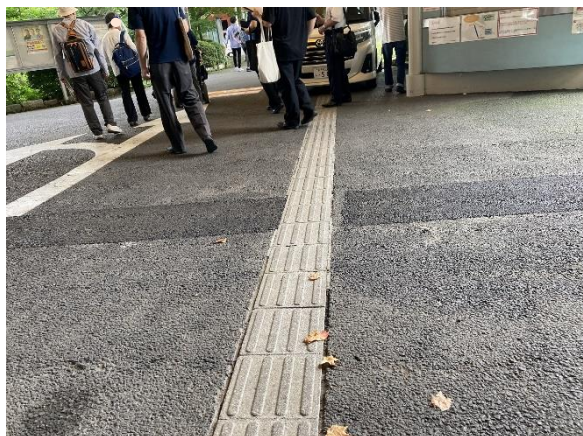
写真1

項目	意見・指摘事項
通路	○きれいに整理されており歩きやすい。 △誘導用ブロックが舗装と同系色で目立たない。(写真1)
エレベーター・階段	△外階段が少し急に感じる。(写真2) △外階段の手すりや段鼻が同一色に近く、わかりにくい。(写真2) △外階段に柵の上部とは別に、少し低い位置の手すりがあるとよい。(写真2)
インフォメーション	○障害者に対しては、すべてスタッフが個別に対応している。
トイレ	○清潔にされていた。 △車いす使用者用トイレの鏡が斜めになっていて利用しにくい。(写真3) △車いす使用者用トイレは洗面台と手すりが邪魔で正面から便座に接近できない。(写真3) △車いす使用者用トイレの扉の袖壁が不足している。△車いす使用者用トイレがかなり古く、手すりが障害となり正面から便座に接近することができない。 △車いす使用者用トイレにおむつ交換ができる設備の設置等、小さな子ども連れで遊びに来た方への配慮があるとよいと思う。 △車いす使用者用は広いので、大型ベッドが設置できるとよい。(写真3) □一般トイレは扉などの改修を行えば車いすでの利用ができる。(写真4)
観覧席	○清潔にされており、雰囲気良かった。 △車いす使用者は3階しか利用できないが、2階席も選べるとよいと思う。 △車いす用の観覧席に行く手前に大きなごみ箱があり、通行の障害になるように感じた。(写真5) ○サイトラインは比較的良好である。前の人が立つと見えないが、通路部に移動すればよく見える。(写真6)。
案内サイン	□「車いす使用者の方はこちら」、「ベビーカーの方はこちら」、「キッズルームはこちら」等の案内表示があるとよい。
人的対応・心のバリアフリー	○子ども連れのためにキッズスペースがあり、感心した。 △職員の方は障害のある方や子育て中の方が訪れた際のことをあまり想定していないように感じた。
その他	△車いすやベビーカーの方が特別な案内なしにエレベーターを利用でき、自力で移動できるようになるとよいと思う。 △障害者用駐車ますが建物の出入口から一番遠いところにあっ

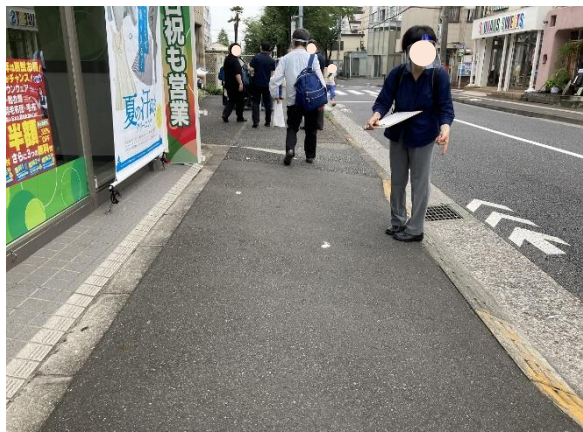
写真1

項目	意見・指摘事項
歩道	<p>□全体的に歩きづらい道路のため、改善が必要だと思う。</p> <p>&lt;京王多摩川駅前～調布南高校前&gt;</p> <p>△京王多摩川駅付近では、歩道のアップダウンが激しく、横断勾配がある箇所や根上がり、舗装が痛んでいる（陥没している）箇所がある。</p> <p>△京王多摩川駅付近では、歩道が道路側に傾斜している箇所が多く、車道側に車いすが流れたり、傾いたりするため転倒してしまう可能性があり危険である。（写真1）</p> <p>&lt;調布南高校～小島町三丁目&gt;</p> <p>○調布南高校からの提供敷地により、少しでも歩道が広がっている箇所がある。</p> <p>□角川大映スタジオにも敷地提供をしてもらい、歩道が広がるとよい。</p> <p>△歩道幅員が細かく変化している。</p> <p>△歩道が片側しか設けられていない。</p> <p>△歩道の誘導用ブロックが途中で切れている箇所がある。</p> <p>△歩車道境界の柵があることにより、歩道幅員が狭まっている（80cm程度）ため、大型車いすでは車道側を通る必要がある。（写真2）</p> <p>△歩道でのすれ違いの際は、どちらかが車道に降りる必要がある。</p> <p>△電柱があり有効幅員を狭めている。</p> <p>△歩道の途中に段差があるため歩きにくい。</p> <p>△歩行者・自転車・自動車の通行位置をしっかりと分けてほしい。</p> <p>□盲導犬ユーザーは並んで歩く必要があるため、歩道整備されていない側を通ることになると思う（絶対に歩きたくない道）。</p>
バス停留所	<p>△雨が降った時に困るため、屋根をつけてはどうか。</p> <p>△バス停部に人が並んでいると歩道が歩きにくい。歩道が狭すぎて、車いす使用者がバスからスロープ板で降りられるのが不安。</p>
交差点	<p>△調布南高校前の交差点がひし形になっている（横断歩道が斜め）ため、まっすぐ進むと違う方向に行ってしまう可能性があり危険である。（写真3）</p> <p>△調布南高校前の交差点に音響式信号機（押しボタン）が設置されていない。</p> <p>△品川通りの交差点の角が丸くなっていて危険である。</p>

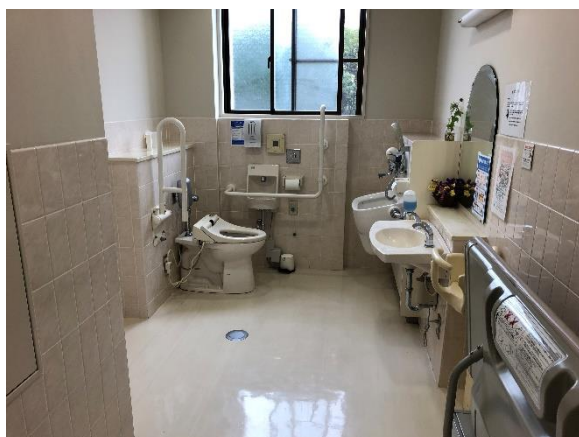
写真1

項目	意見・指摘事項
出入口	△出入口周りの空間が少し狭い。
通路	△車いすでは通路が狭く、通行しにくい。
トイレ	○入口が引き戸になっている。 ○トイレがゆとりある空間になっている。(写真1)
エレベーター・階段	△エレベーターが少し小さいように感じる。 ○エレベーターの操作ボタンの高さや、設置箇所（左右と入り口部分）が適切である。(写真2) ○警告ブロックがある。 ○階段に設置されている誘導用ブロックは、視覚障害者の方が位置を把握できるため良いと思った。(写真3)
人的対応・心のバリアフリー	○出入口に案内係が常にいるので安心する。
その他	○全体的にバリアフリー化されていた。 △せっかくきれいな中庭があるにもかかわらず、中庭に通じるスロープにもものが置かれていたため、車いすで通行しにくい状態であった。
