中央JCT南側ランプシールドトンネル工事の
「今後の進め方」に関するオープンハウスの資料

令和5年10月12日～14日
(三鷹市、調布市)

国土交通省 関東地方整備局 東京外かく環状国道事務所
東日本高速道路(株) 関東支社 東京外環工事事務所
中日本高速道路(株) 東京支社 東京工事事務所

中央JCT B・Fランプシールドトンネル工事の概要

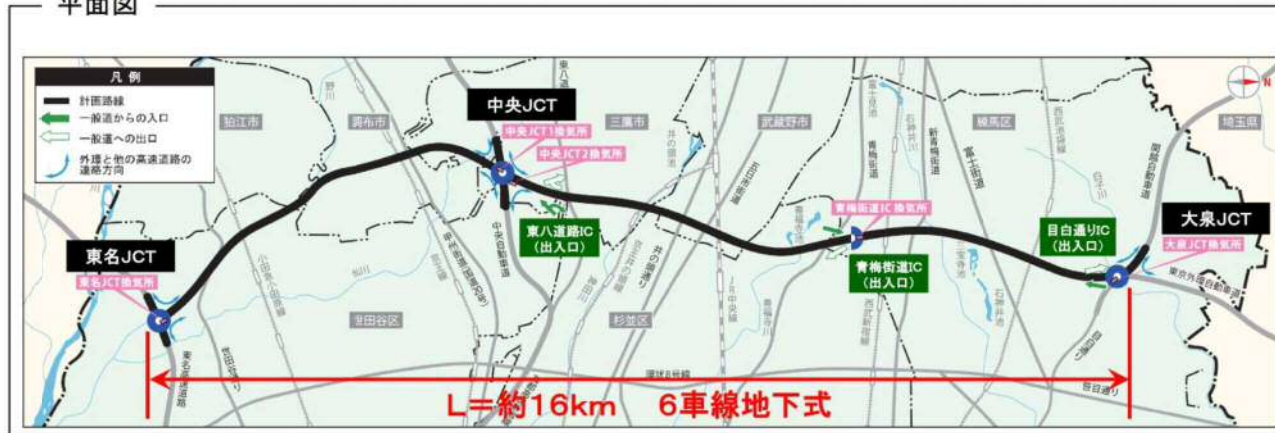
平面図

計画概要

延長：約16km

高速道路との接続：3箇所

- ・東名JCT (仮称)
- ・中央JCT (仮称)
- ・大泉JCT

出入口：3箇所

- ・東八道路IC (仮称)
- ・青梅街道IC (仮称)
- ・目白通りIC (仮称)

構造形式：地下式

(41m以上の大深度に計画)

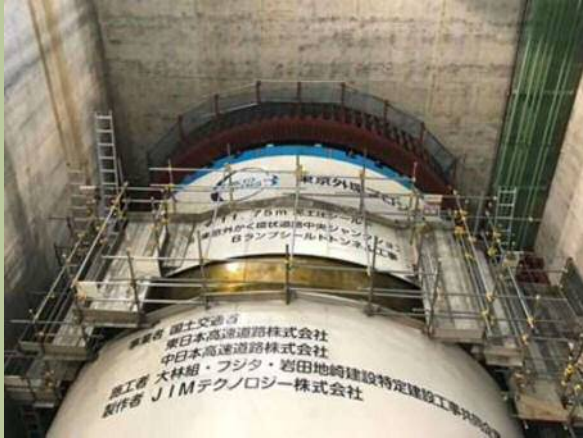
Bランプシールドマシン
(令和5年1月20日)

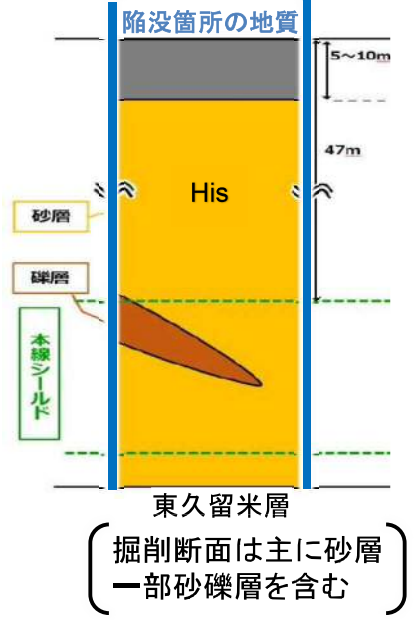
中央JCT B・Fランプシールドトンネル工事の地盤概要

粘性土層、砂層、砂礫層が繰返す土層

東久留米層
掘削断面は主に砂層
一部粘性土層を含む

舎人層
粘性土層、砂層、砂礫層が繰返す土層

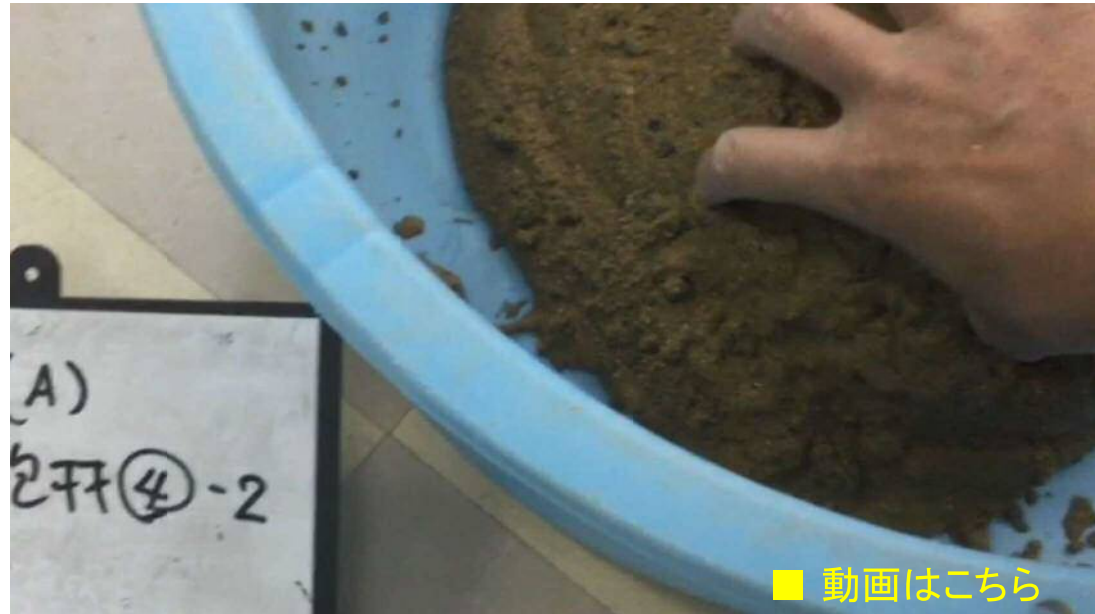
塑性流動性あり

塑性流動性(良い固さ・まとまり)

- 良い固さ
- まとまり

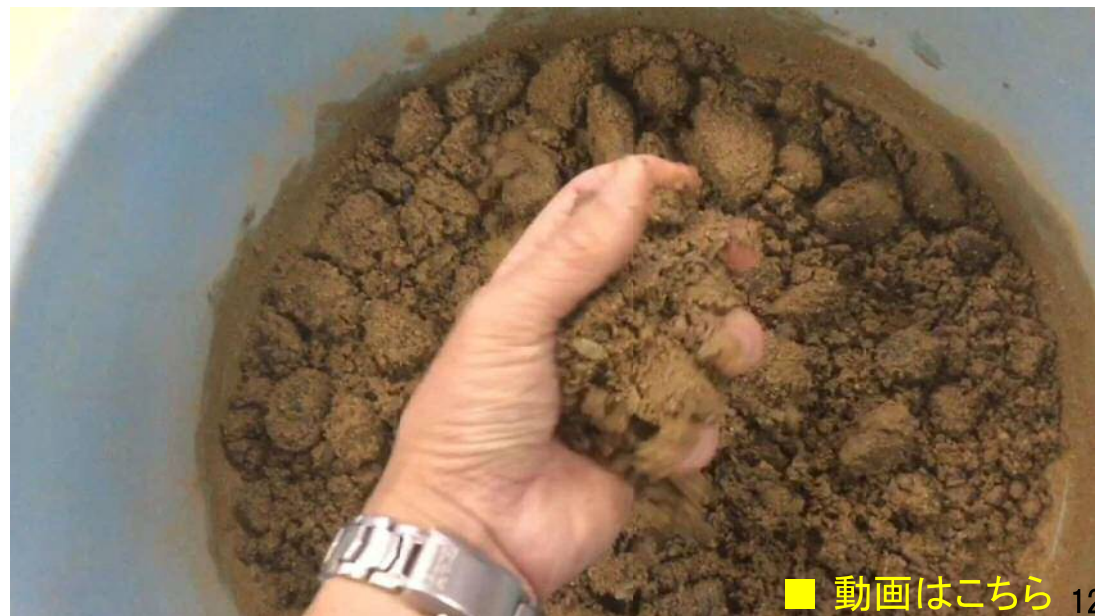
塑性流動性なし

- 固すぎる
(柔らかすぎてもだめ)
- まとまりがない

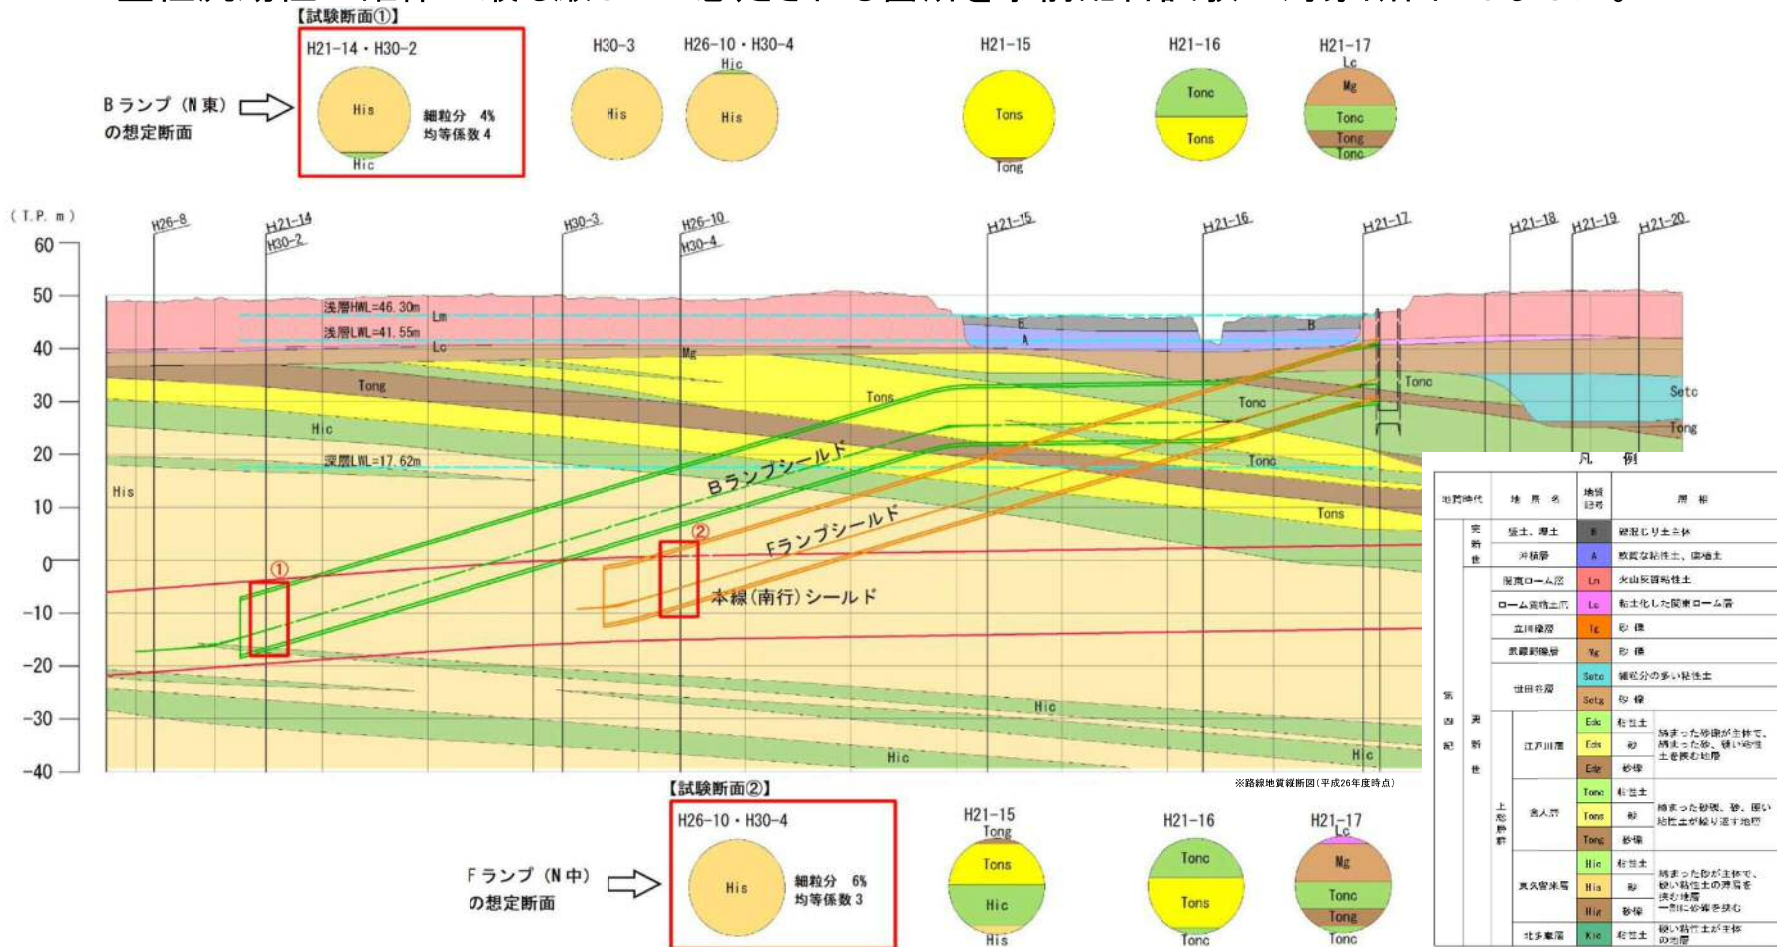
- 本工事の施工箇所付近では、これまでに8か所でボーリング調査(土質調査)を実施しています。
- これらの調査結果を用いて、地盤の再確認(検証)を行い、想定するトンネル掘削断面のうち、塑性流動性の確保が最も厳しいと想定される箇所を事前配合試験の対象断面としました。

□ 既往の土質調査から、塑性流動性の確保が最も厳しいと想定される箇所を試験対象断面とする

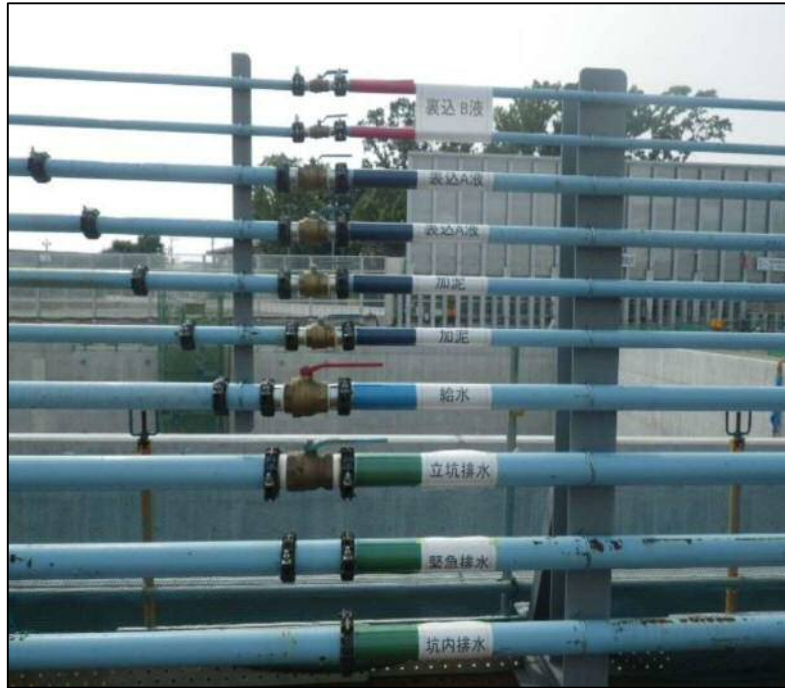
鋳物系添加材は地上から配管パイプを通してマシンへ注入します

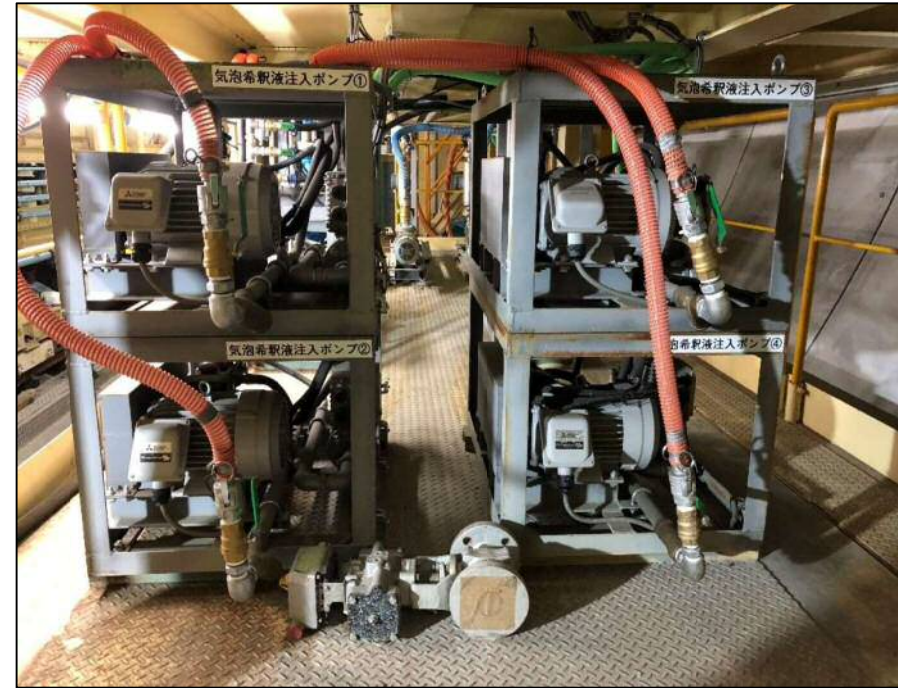
気泡添加材はマシン後方の後続台車から配管パイプを通してマシンへ注入します

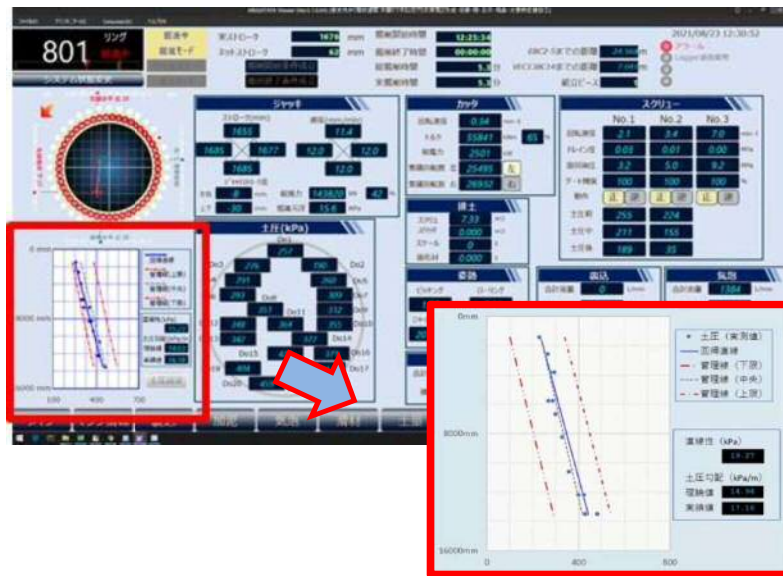
<掘進管理システムのリアルタイム監視強化のイメージ>

掘進時のチャンバー内圧力勾配(リアルタイム管理)

○シールド掘進中および停止中は、監視モニターで常時監視し、カッタートルクやチャンバー内圧力勾配の変化を確認するとともに、シールド施工熟練者による手触・目視に加え、ミニスランプ試験及び粒度分布など排土性状の確認結果も踏まえ、塑性流動性の確保について総合的に判断します。

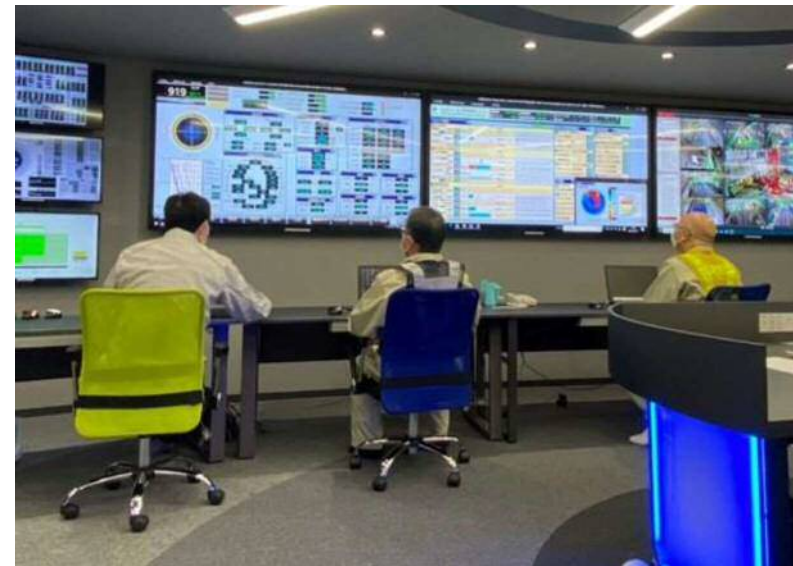
監視モニターでリアルタイム管理(参考例)
