資料1 令和5年度関連事業について

3. 航空機航跡調査について

4. 大島空港給油施設の整備について

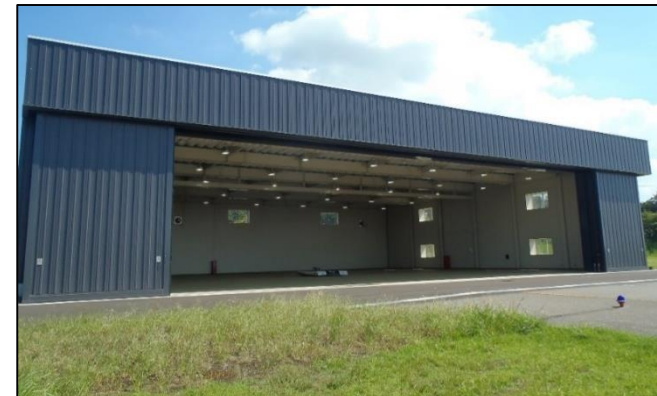
大島空港格納庫

- 大島空港において、より一層自家用機を受け入れる体制を整えるため、新たな格納庫について検討を行う

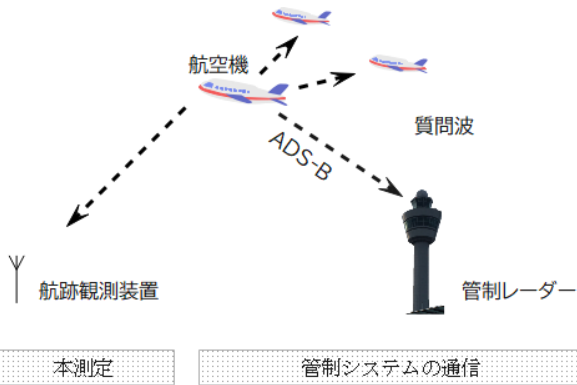
1. ADS-B（放送型自動従属監視）を利用する観測方法

航空機が自ら発するGPSの情報を計測して航跡を調査する

正確な位置情報を高頻度で観測可能
一方、ADS-Bを搭載しているのは比較的新しい航空機のみ

- ほぼ全ての離陸機について、いずれかの方式で航跡データを取得できた (約99% : 142/143) 。
方式別の特徴は以下のとおり
 - 方式1 (ADS-B) は、対応機器の搭載機体が少なく、補足率が低い (約12% : 17/143)
 - 方式2 (PSSR) は、ほぼ全ての離陸機航跡を補足 (約97% : 138/143)
 - 方式3 (音響) は、調査方式の特性上、周囲の騒音の影響を受けてしまうため、観測数・航跡幅にブレがある (約60% : 82/137 (南向き離陸のみ観測))
- 複数方式で観測した同一フライトを比較した結果、観測の信頼性や測定誤差は以下のとおり
 - 各方式で航跡は同一の傾向を示しており、一部の外れ値を除き、どの方式も結果の信頼性があると考えられる
 - 測定誤差は、20~30メートル程度の範囲と考えられる

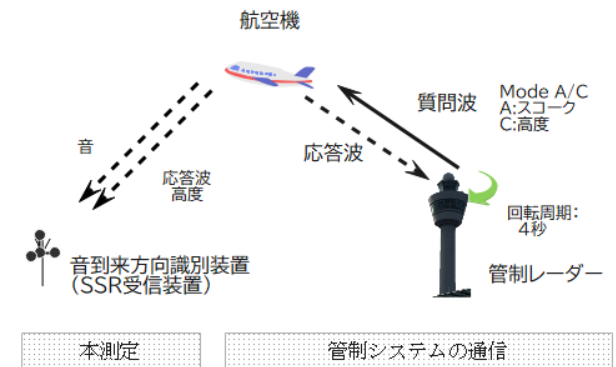
3. 音響方式の観測方法

航空機が発する音を観測し、その方向等から航跡を調査する

電波の影となりやすい、低高度の航跡も調査可能
一方、観測範囲は、マイクロホンの周囲1km程度に限られる

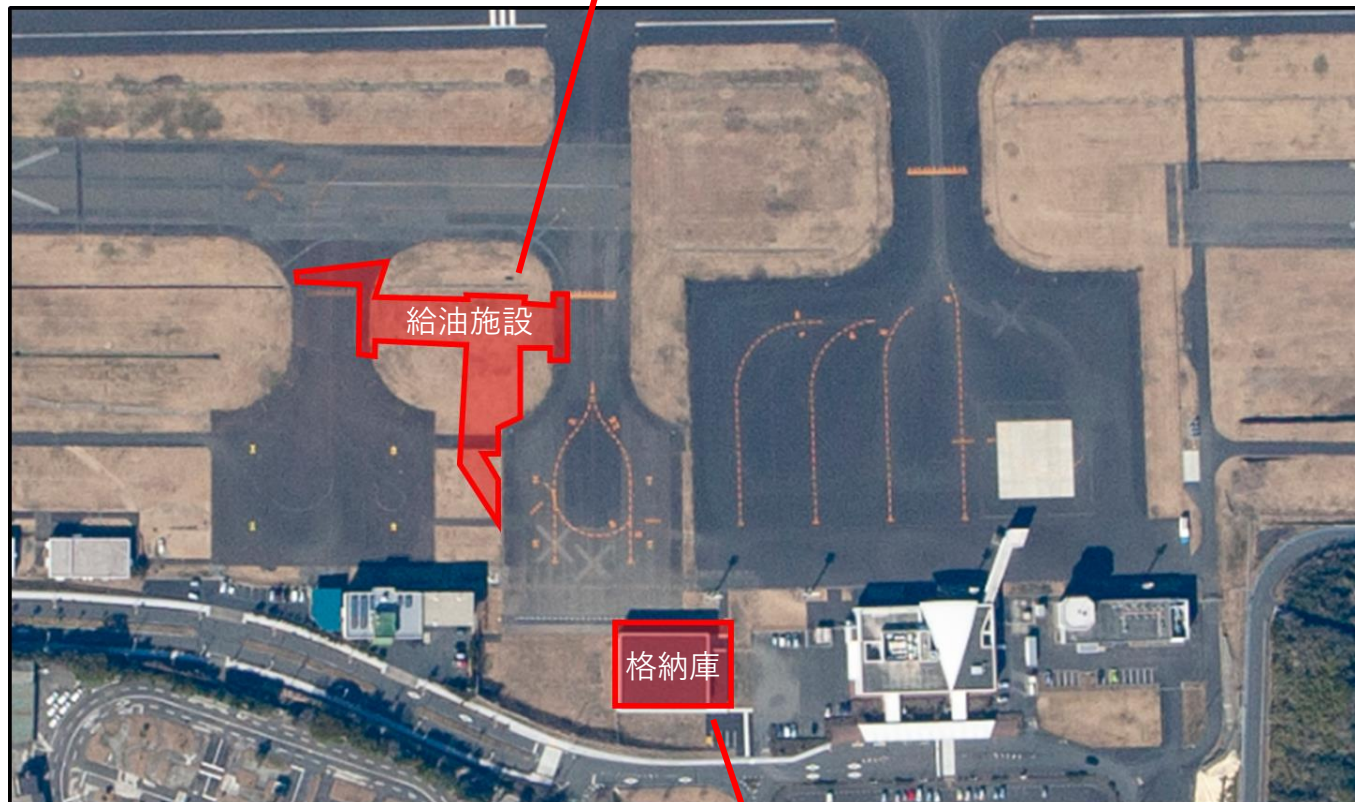
給油設備	：開札日	令和5年1月18日
	受託者	株式会社タツノ
	工期	令和6年3月15日まで
舗装等	：開札日	令和5年6月14日
	受託者	山田建設株式会社
	工期	令和6年2月1日まで

格納庫：令和3年6月完成

<現在の状況>
 全体工程：遅延なし
 土木：エプロンA誘導路側撤去工、舗装工等実施中
 電気：撤去・配線配管工実施中
 設備：地下タンク等据付完了、その他機器製作中
