調布市域(入間川東側エリア)における追加調査結果

参考資料

令和3年12月

東日本高速道路株式会社

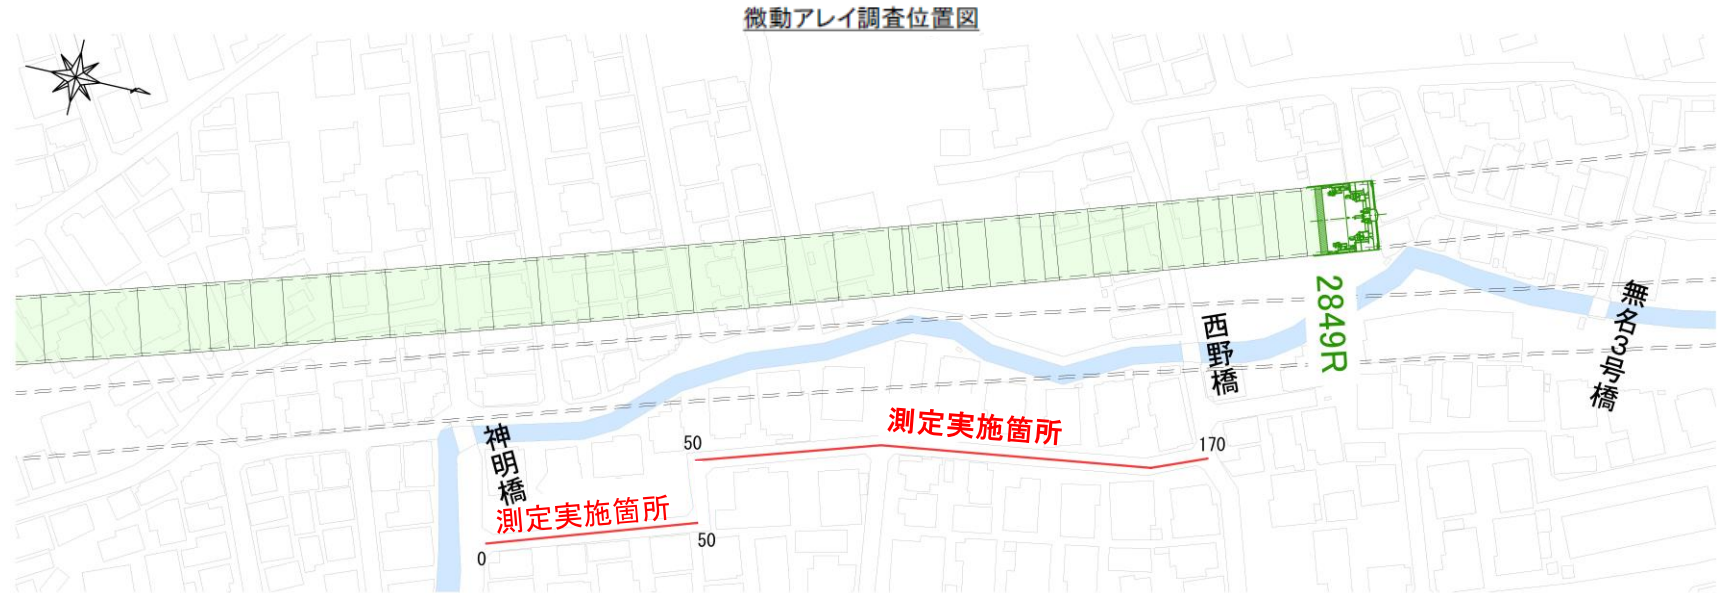
既往の微動アレイ調査

○入間川東側では、低速度領域に多少の起伏が見られますが、S波速度(V_s)の落ち込みは確認されておられません。

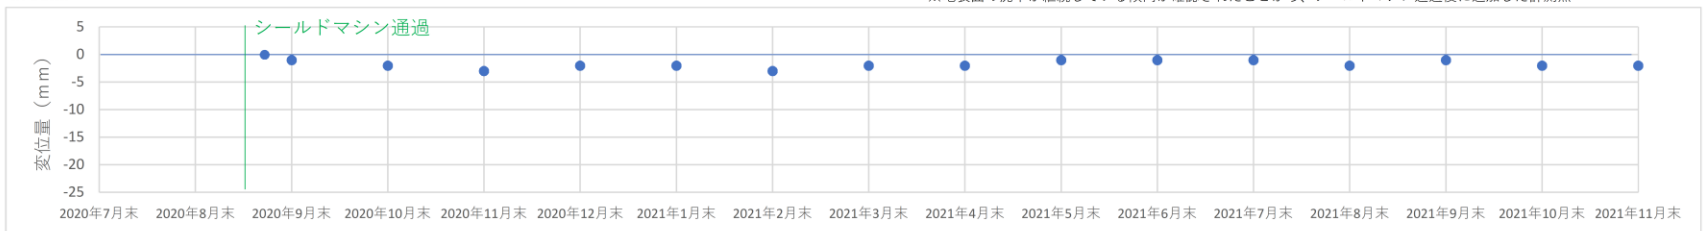
計測点R

※地表面の沈下が継続している傾向が確認されたことから、シールドマシン通過後に追加した計測点

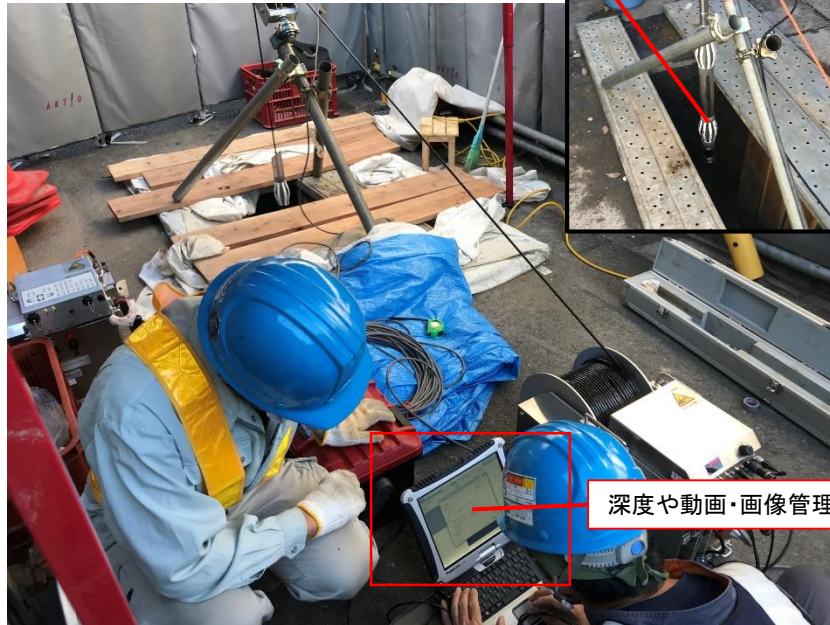
深度や動画・画像管理画面

○ボアホールカメラを用いて、ボーリング孔内の状況を撮影しました。
ボアホールカメラ動画とボアホールカメラ画像それぞれのカメラから、孔内の土層の状況を連続して記録することができます。

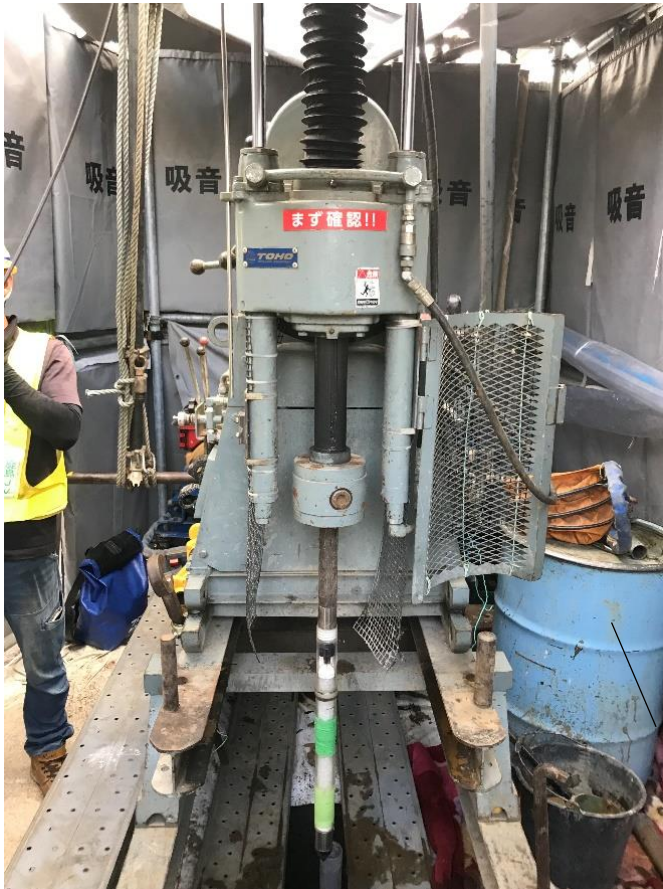
ビデオ付きコーン貫入試験方法

○カメラを内蔵したロッドを制作し、地盤削孔せずに無回転で貫入(押し込み)し地盤内を撮影しました。

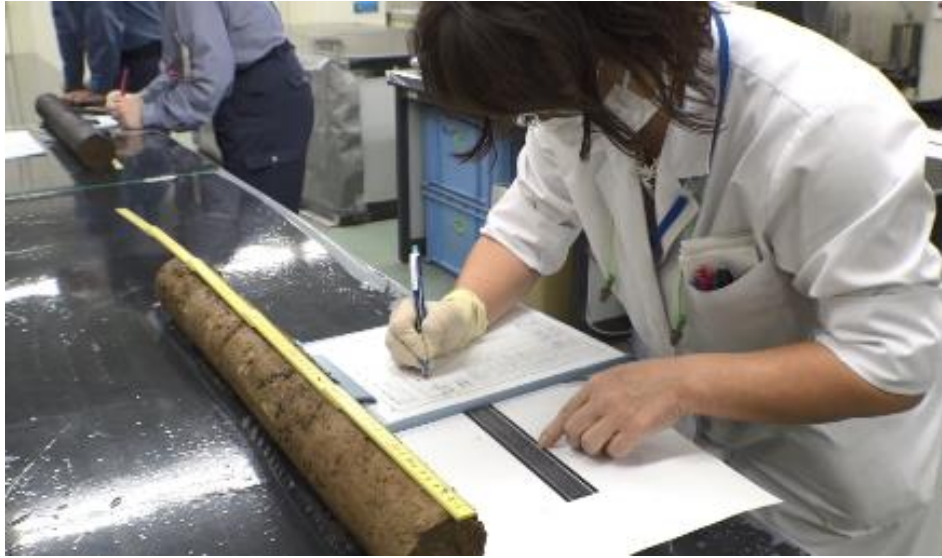
コアの外観及び内部の目視観察、X線によるコア内部の観察

試料の写真撮影および観察をします。

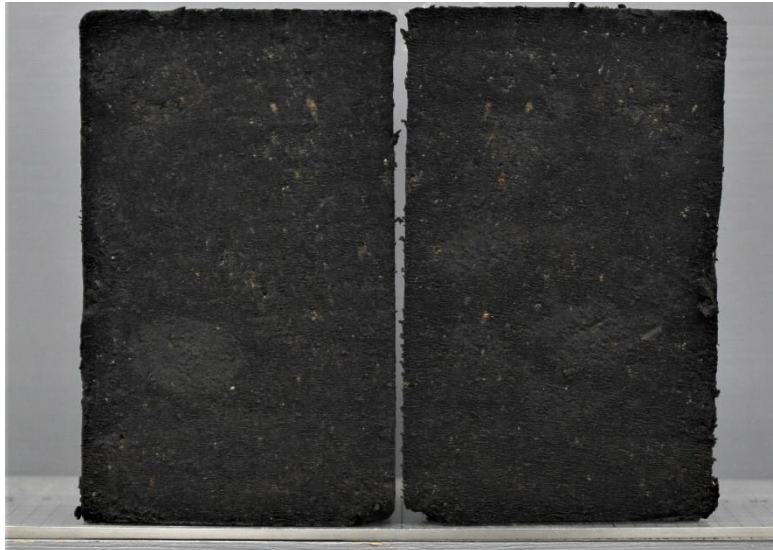
試料を半割し、内部を確認します。

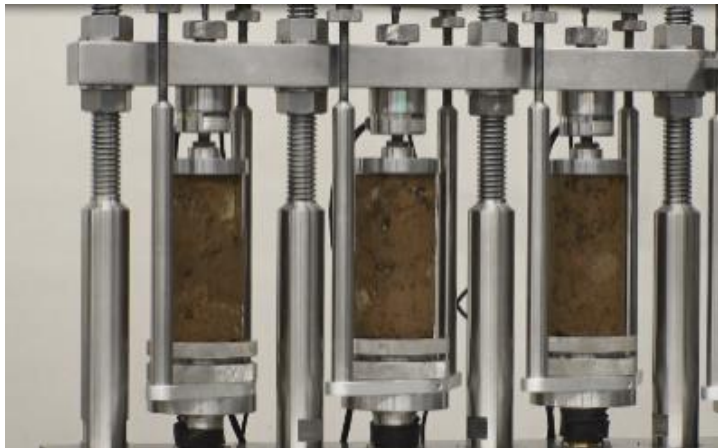
一軸圧縮試験

自立する土で一軸方向から圧縮し、土の強度を確認します。

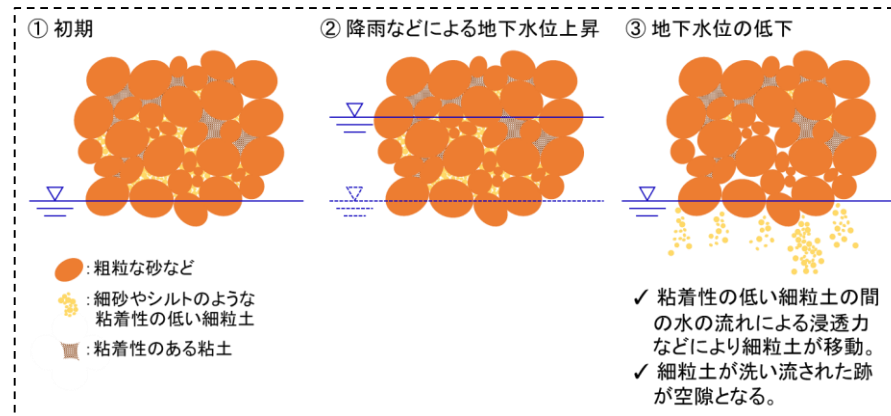
【土粒子の流出が考えられる1つのイメージ】

○武蔵野礫層上部にある有機質粘土と、武蔵野礫層のマトリックス分(石・礫の間にある砂・粘土)の土粒子の成分を比較し、有機質粘土から武蔵野礫層への土粒子の流出の有無を確認しました。

○分析結果(酸化物の含有割合)をレーダーチャートに示すと、有機質粘土(青系)と砂礫層(ピンク系)では、いくつかの物質の含有量に差があり、グラフの形が異なることが確認されます。(有機質粘土同士、砂礫層同士の形は似ている)

特にIg(強熱減量※)が明確に差がみられることが確認されました。有機物が多い有機質粘土で多く、砂礫層では少ない結果となっています。
※土壌や鉱物中に含まれる揮発性物質(主に有機物)の質量を指します。

○以上の結果から、有機質粘土と武蔵野礫層のマトリックス分の土粒子の成分は異なっていると判断され、今回は、有機質粘土から武蔵野礫層への土砂の流出は確認されませんでした。

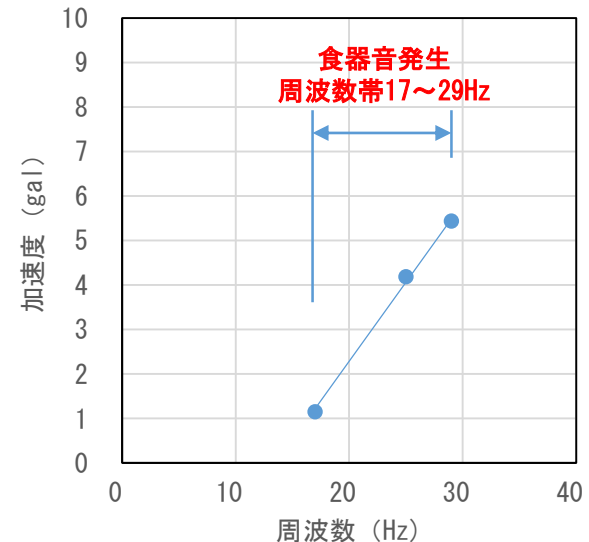
食器が揺れた周波数と加速度

ケース	周波数 (Hz)	振幅 (μm)	加速度 (gal)	食器音発生
A	17	1	1.2	○
B	25	2	4.2	○
C	29	2	5.4	○
