# 野川サイクリング道路のアスファルト舗装損傷について 原因調査を行いました

狛江市は、令和5年8月から10月にかけて発生した野川サイクリング道路のアスファルト舗装損傷について、関係機関と連携して、発生原因調査を実施しました。

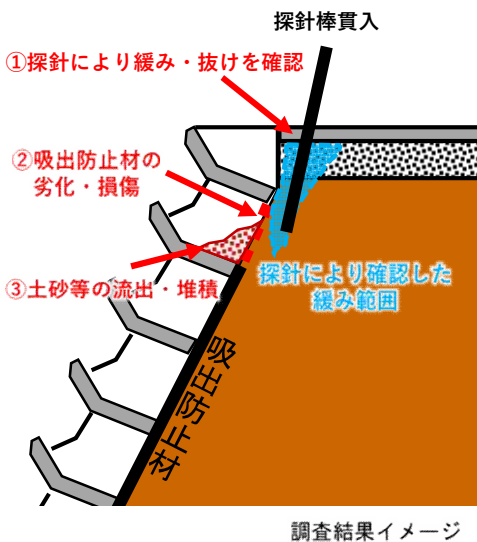
- 開削した約14mの範囲にわたり、路面と護岸の境界部に深さ約60～約150cmの緩み・抜けがあったこと
- 探針の結果、緩み・抜けは護岸の緑化ブロック方向に発生しており、鉛直方向には発生していないこと
- 護岸背面の吸出防止材の一部が劣化・損傷し、緑化ブロック部から土砂が流出しており、抜けが確認された箇所では、路面から差し込んだ計測機器が見通せる状態であること

探針の状況  
(野川サイクリング道路上より)

なお、今回の調査において緩み・抜けが確認された箇所においては、東京都が吸出防止材の損傷部分を補修しており、安全を確保しております。

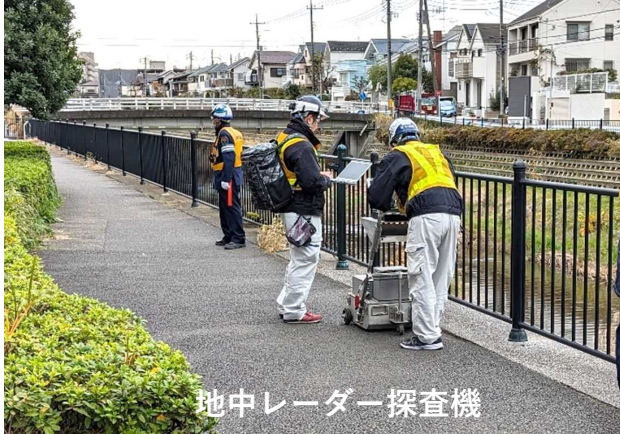
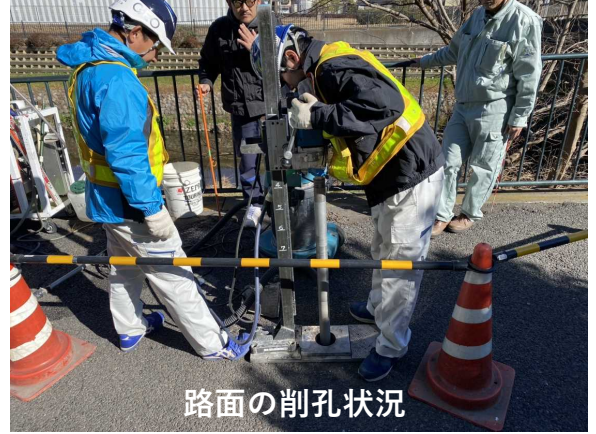
○スコープカメラによる確認の結果、谷戸橋付近に  
深さ約25～30cm、厚さが最大約5cm程（最大約3.5m×1.2m程度の広がり）  
の軽微な隙間の可能性がある場所を1箇所確認しました。

なお、確認された隙間は、局所的かつわずかな隙間であり、路面の変状も確認されていないため、歩行者等の通行に直ちに支障があるものではなく、本調査を受けた東京都が舗装を開削し、状況を確認したうえで、東京都において適切に舗装が復旧されました。

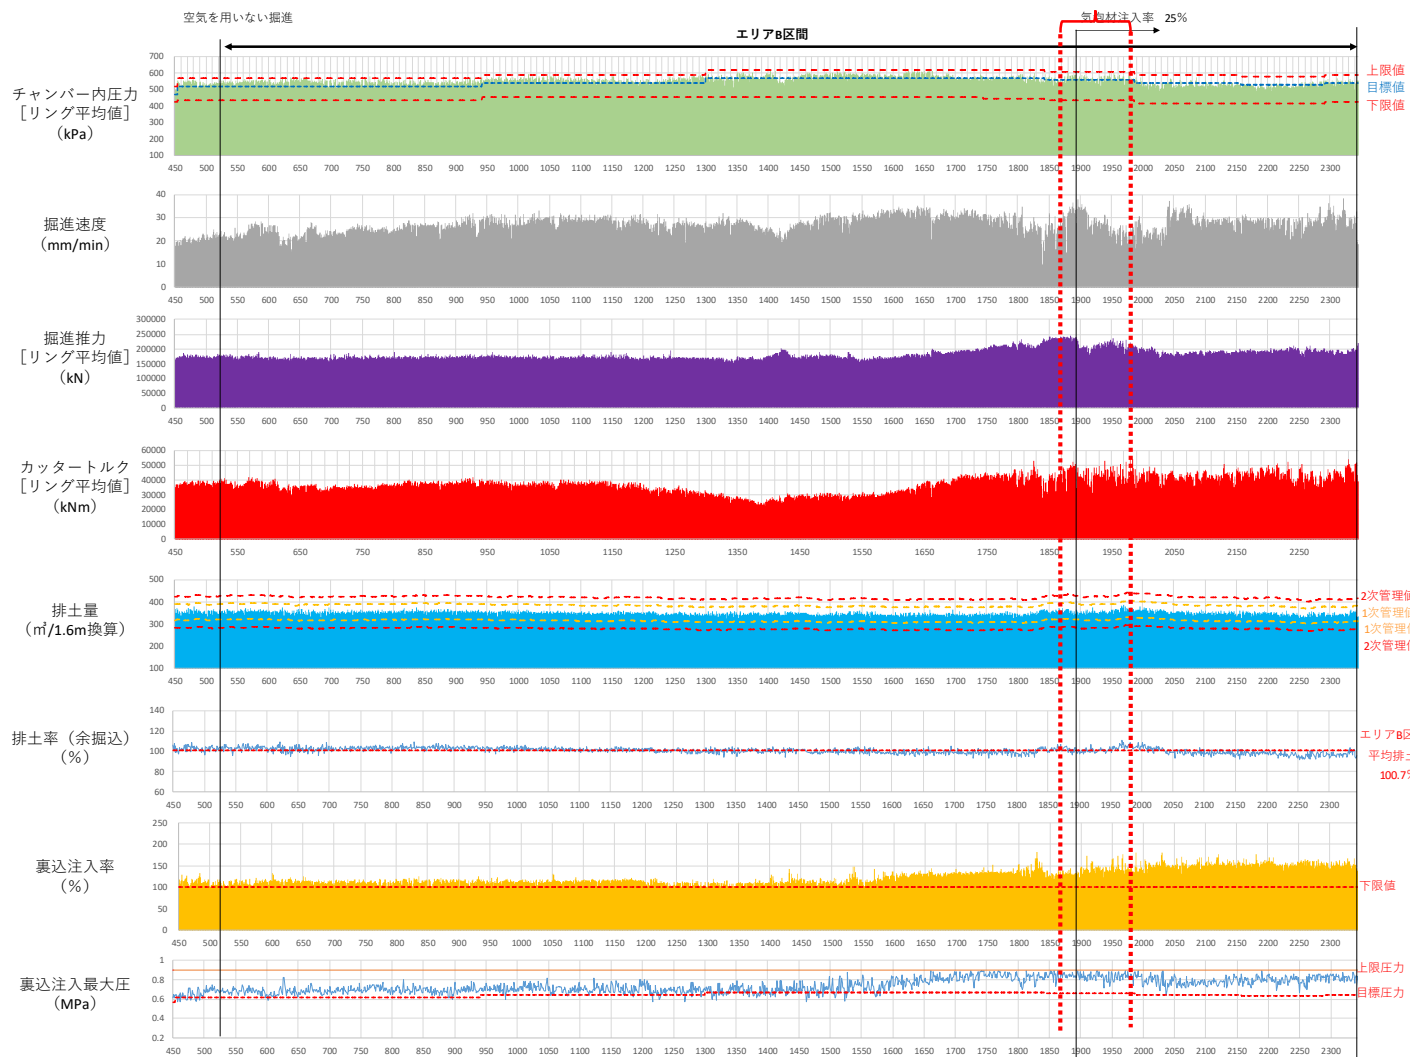
## 野川サイクリング道路舗装損傷箇所付近の掘進完了区間

- 野川サイクリング道路の舗装損傷が確認された箇所付近を含むシールド掘進完了区間では、
  - ・調布市での陥没・空洞事故の原因となったカッター回転が不能となる事象は発生していない
  - ・掘進データに異常がなく、掘進後に地表面変位が収束している
  - ・掘進後の物理探査結果において、異常は確認されていない

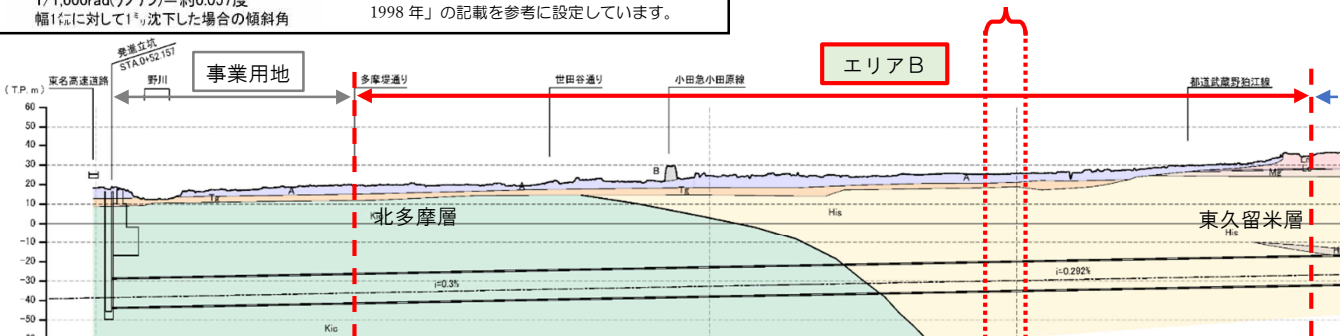
野川サイクリング道路舗装損傷箇所付近の掘進完了区間

- ・ エリアBの地表面変位量は最大-6mmであった。
- ・ エリアBの地表面傾斜角は最大0.3/1000radで、家屋に影響を与えない目安である1/1000rad以下であった。

エリアBにおいて、地表面変位量は最大-6mmであった。

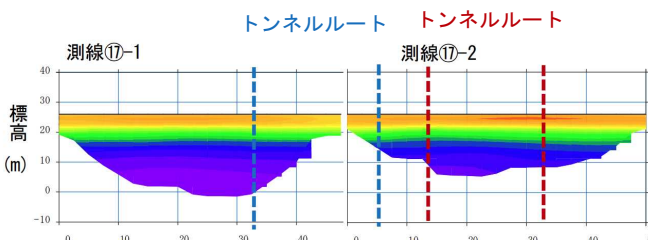
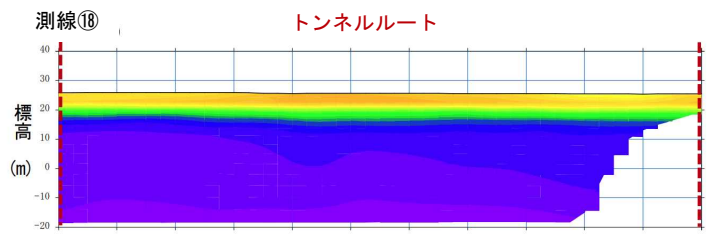
- ・ 特に異常は認められなかった。
