## 地盤補修の施工状況に関する

## オープンハウスの資料

令和6年5月31日・6月1日

東日本高速道路(株) 関東支社 東京外環工事事務所  
国土交通省 関東地方整備局 東京外かく環状国道事務所  
中日本高速道路(株) 東京支社 東京工事事務所

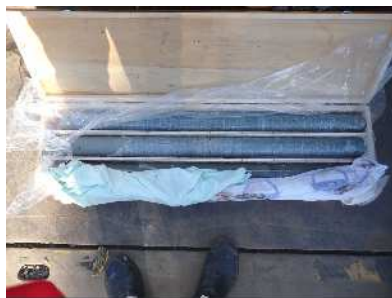
ボーリング実施状況

○ボーリングにて採取したコアで一軸圧縮強度試験を行い、地盤改良体が必要とする強度(3MN/m<sup>2</sup>以上)を確保していることを確認しています。

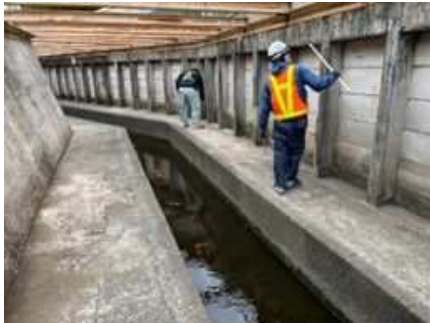
変状調査（点検）

○点検と測量の結果、気泡の発生前後で、造成作業実施箇所周辺や河川管理施設、地表面に特段の変状は確認されませんでした。
