地盤補修の施工状況等に関する

オープンハウスの資料

【地盤補修の施工状況】

令和7年12月20日

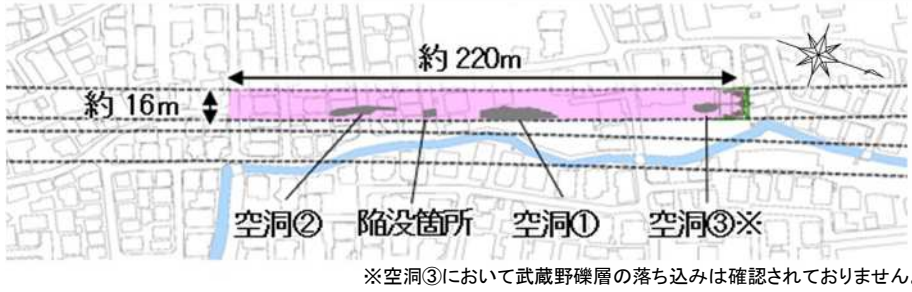
地盤補修範囲	標準配置

<p>約220m 約16m</p> <p>空洞② 陥没箇所 空洞① 空洞③※</p> <p>※空洞③において武蔵野礫層の落ち込みは確認されておりません。</p> <p>「基盤地図情報」(国土地理院) (<a href="https://www.gsi.go.jp/kiban/index.html">https://www.gsi.go.jp/kiban/index.html</a>) をもとに、東日本高速道路㈱が加工</p>

<p>約16m φ約4m</p> <ul style="list-style-type: none"> <li>・強度：3MN/m<sup>2</sup>以上</li> <li>・本数：約220本</li> <li>・セメント系固化材：約130t/本</li> <li>・排泥：約300m<sup>3</sup>/本</li> </ul>

- 地盤補修範囲に地盤改良体を連続配置することで、元の地盤強度(N値50相当)に戻します。
- 地盤補修は、トンネル上の東久留米層(砂層)を対象に実施しています。
- 武蔵野礫層の落ち込みが確認された陥没・空洞箇所では、武蔵野礫層も地盤補修を実施します。

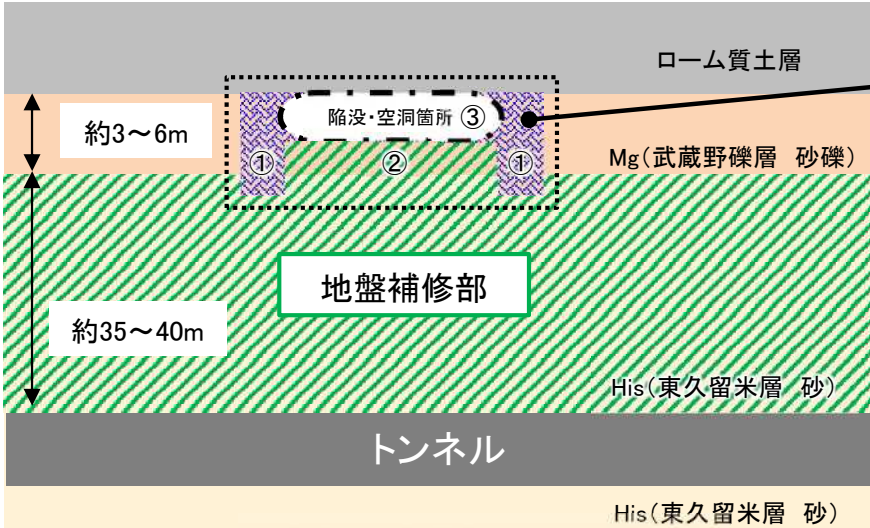
## 断面図

ローム質土層  
約3~6m  
陥没・空洞箇所 ③  
Mg(武蔵野礫層 砂礫)  
地盤補修部  
約35~40m  
His(東久留米層 砂)  
トンネル  
His(東久留米層 砂)

<陥没・空洞箇所の地盤補修>

- ①地盤改良体の品質を確保するために、小型の地盤補修マシンを使用して陥没・空洞箇所の周囲の武蔵野礫層に地盤改良体を造成します。
- ②通常の地盤補修マシンにて、武蔵野礫層の地盤補修を実施します。
- ③空洞箇所は流動化処理土等で充填されていますが、陥没箇所は砂による埋戻しをしているため、埋戻し箇所も含めて通常の地盤補修マシンで地盤改良体を造成します。なお、地盤補修マシンで施工ができない浅層部は、流動化処理土で埋戻します。

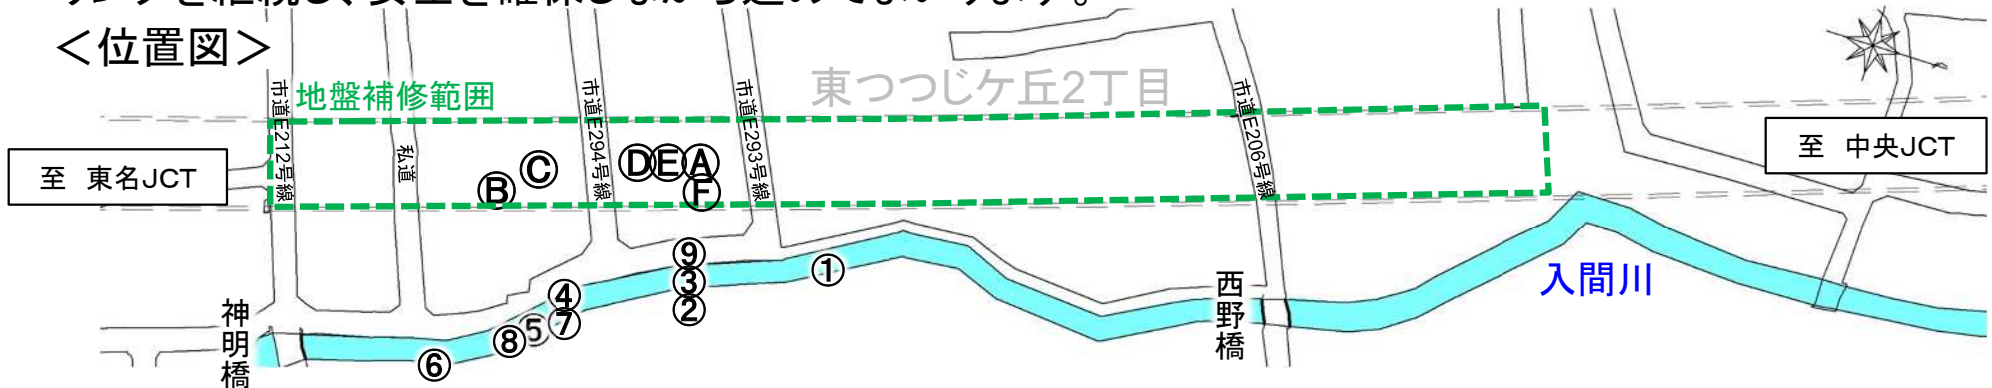
## <位置図>

- 地盤改良体の造成作業中は、河川内の監視及び地表面等のモニタリングを実施し、気泡の発生が確認された際は酸素濃度計測を実施しています。
- 今後も、地盤改良体の造成作業時に空気が漏出する可能性はありますが、引き続き、周辺環境のモニタリングを継続し、安全を確保しながら進めてまいります。

日付	改良体造成位置	発生時間	発生箇所	酸素濃度計測結果※ 基準値: 18%(vol)以上 (酸素欠乏症等防止規則より)	地表面等の状況	日付	改良体造成位置	発生時間	発生箇所	酸素濃度計測結果※ 基準値: 18%(vol)以上 (酸素欠乏症等防止規則より)	地表面等の状況
R6.7.11	Ⓐ	13:30頃	⑨ 舗装目地部 (ボーリング孔跡)	- 気泡発生の確認は短時間であり、計測前に気泡発生が止まりました	異常なし	R6.10.18	Ⓒ	11:00頃	④～⑦	④～⑦21.0%(vol)	異常なし
R6.9.12	Ⓐ	12:40頃	①～⑤	①～⑤21.0%(vol)	異常なし	R6.10.24	Ⓓ	11:40頃	⑤、⑧	⑤、⑧21.0%(vol)	異常なし
R6.9.13	Ⓐ	9:55頃	③～⑤	③～⑤21.0%(vol)	異常なし	R6.11.1	Ⓔ	9:50頃	②	② 21.0%(vol)	異常なし
R6.9.17	Ⓐ	11:40頃	①～③	①～③21.0%(vol)	異常なし	R7.9.4	Ⓕ	13:00頃	⑨ 舗装目地部 (ボーリング孔跡)	⑨ 21.0%(vol)	異常なし
R6.10.1	Ⓑ	10:20頃	⑥	⑥ 21.0%(vol)	異常なし

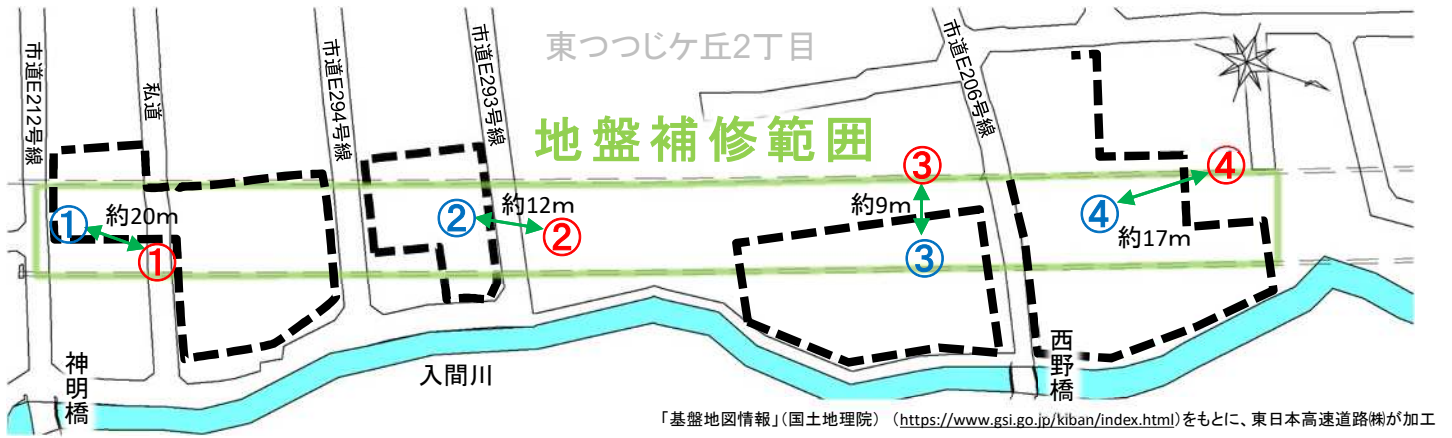
- 地盤補修施工中の振動・騒音レベルについて、測定を実施しました。
- 測定日の削孔・造成時の振動・騒音レベルについては、振動レベルL<sub>10</sub>が42～51dB、騒音レベルL<sub>A5</sub>が59～64dBであることを確認しました。
- 引き続き、振動・騒音の測定を実施し、振動・騒音対策の効果を検証していきます。

①			②			③			④		
	休工時 (R7.9.13)	削孔時 (R7.9.12)	造成時 (R7.9.17)	休工時 (R6.9.7)	削孔時 (R6.9.4)	造成時 (R6.9.6)	休工時 (R6.3.9)	削孔時 (R6.3.18)	造成時 (R6.3.21)	休工時 (R5.9.2)	削孔時 (R5.9.4)	造成時 (R5.9.6)
振動レベル L <sub>10</sub> (dB)	27	51	48	27	44	47	33	49	51	31	50	48
騒音レベル L <sub>A5</sub> (dB)	45	60	59	41	59	61	54	64	63	42	61	60

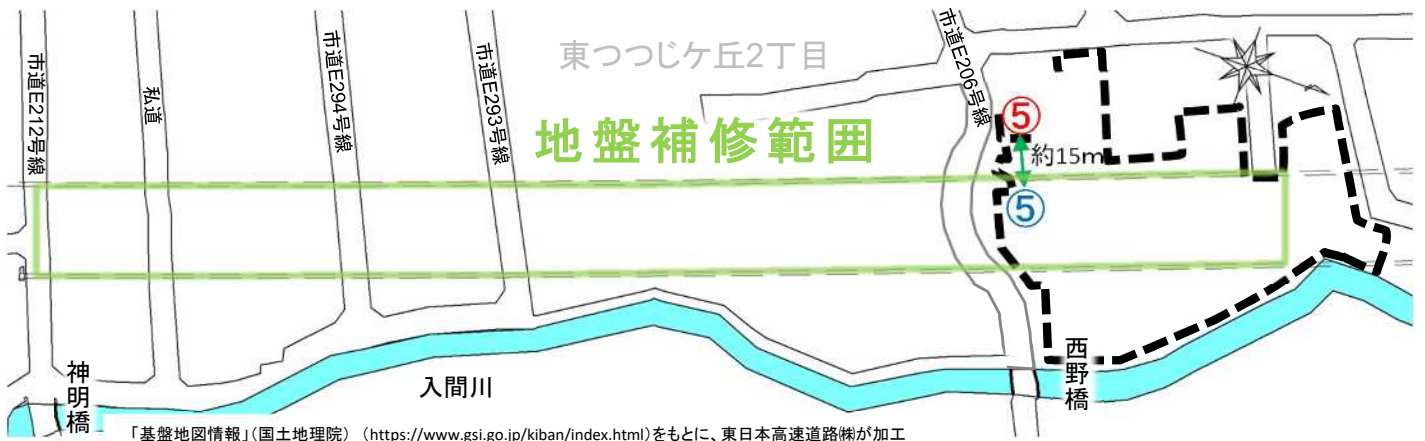
⑤		
	休工時 (R7.7.12)	削孔時 (R7.7.10)	造成時 (R7.7.14)
振動レベル L <sub>10</sub> (dB)	29	45	42
騒音レベル L <sub>A5</sub> (dB)	54	60	60
