陥没・空洞の原因

事故を踏まえた対応

中央JCT北側Aランプシールドトンネル工事の注入設備改良・添加材使用実績

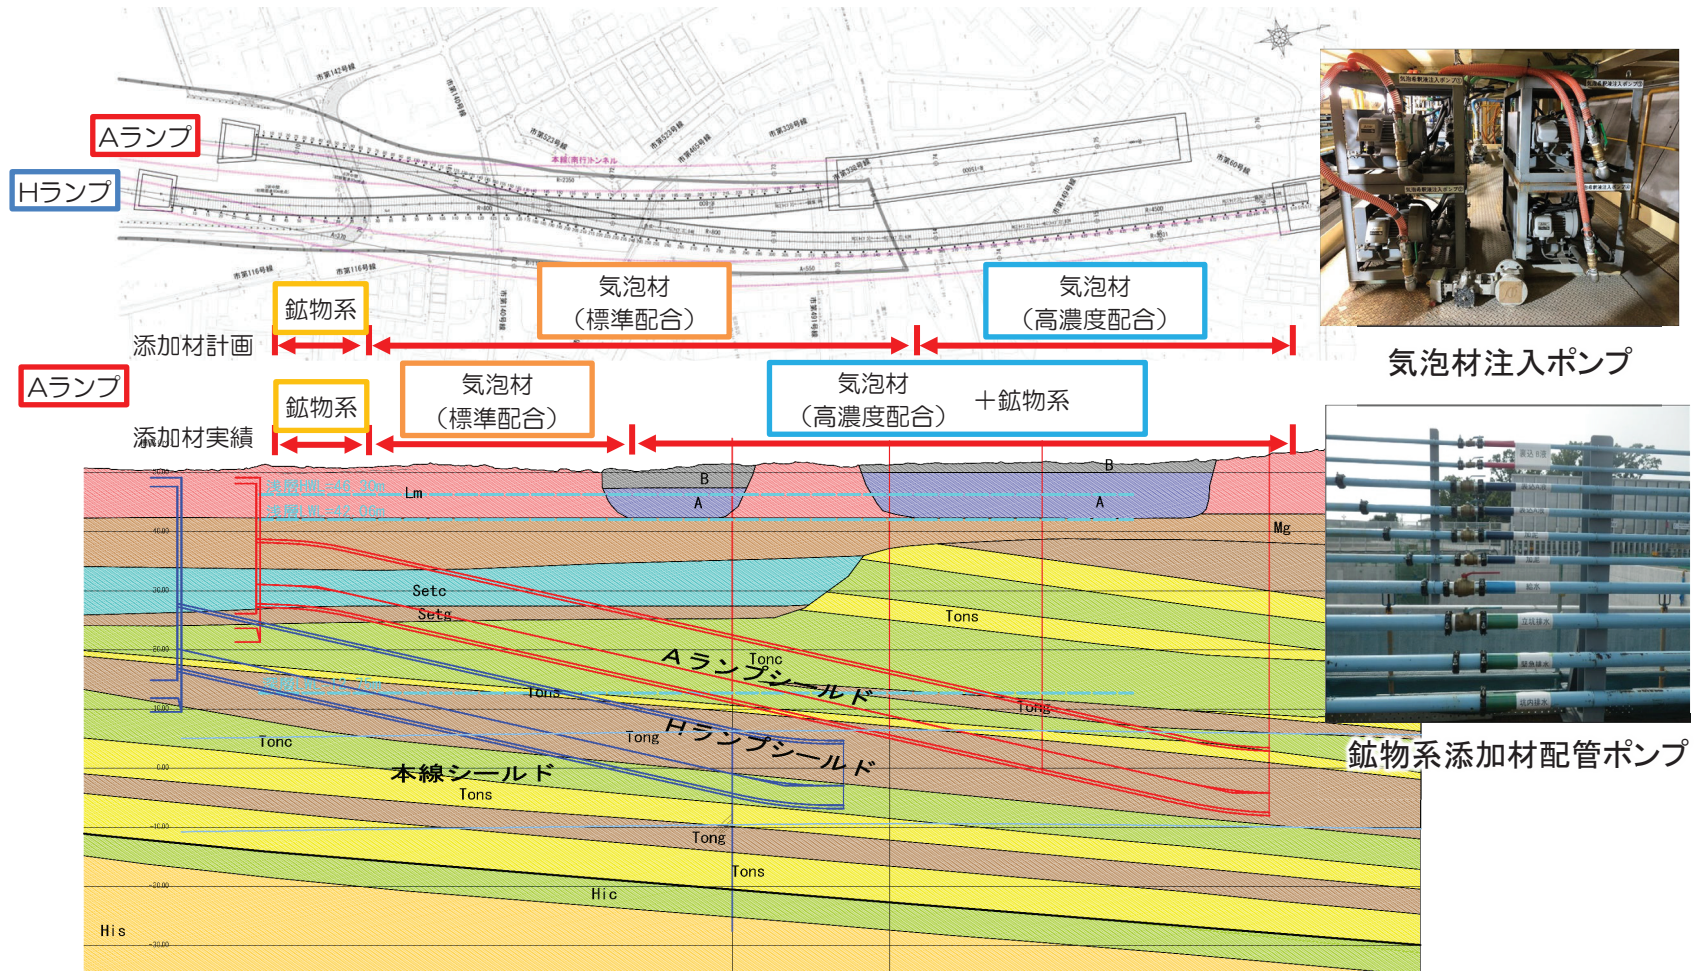
- 気泡材、鉍物系添加材を常に使用可能な状態にしています。
- Aランプシールドの掘進においては、掘進状況に適した鉍物系添加材および気泡材を使用し、土の締め固めを生じさせることなく、掘進を完了しています。
- カッター回転不能となる事象は、発生していません。

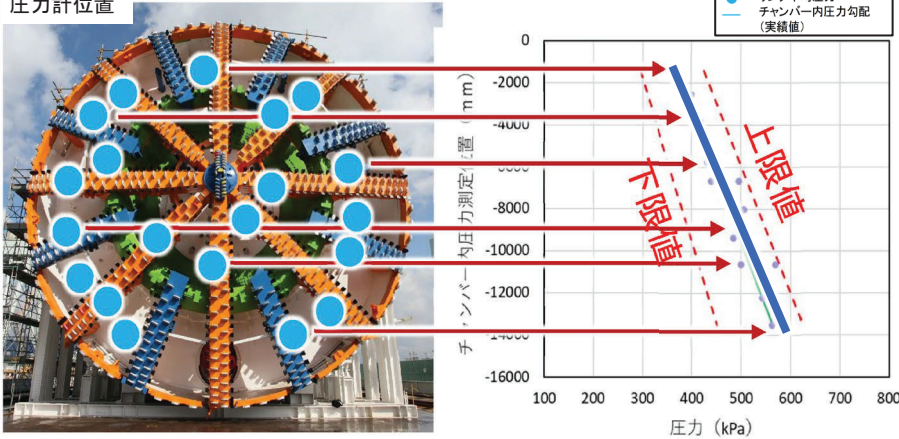
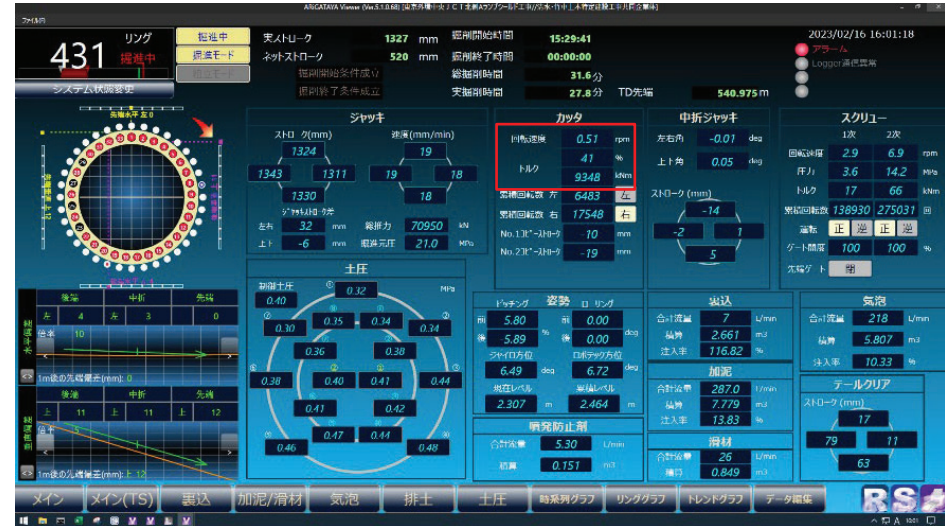
チャンバー内圧力勾配の確認

- カッタートルク※1、チャンバー内圧力勾配※2等の状況をリアルタイムで監視しています。

チャンバー内圧力勾配の傾きと直線性を確認

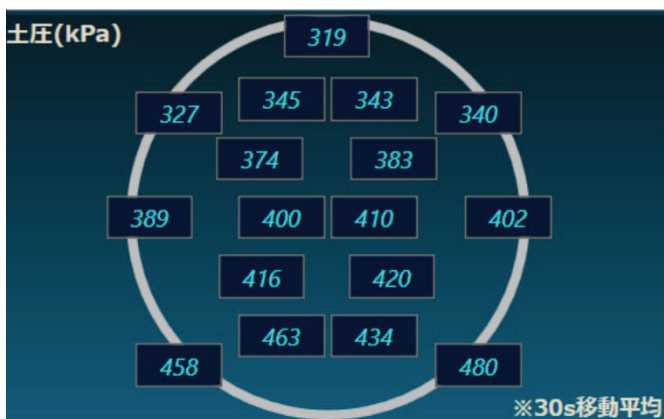
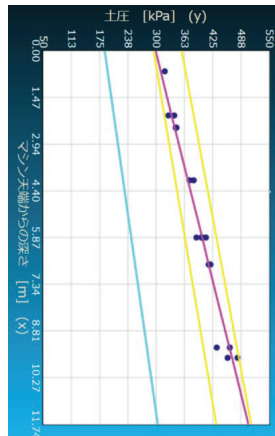
監視モニターによるリアルタイム監視 (監視モニターのマイン画面)

チャンバー内圧力勾配のリアルタイム監視状況

- カッタートルクや新たな確認項目であるチャンバー内圧力勾配に異常がないことをリアルタイムで確認しています。
- 平日夜間・休日停止後のカッター起動も円滑に行われていることを確認しています。

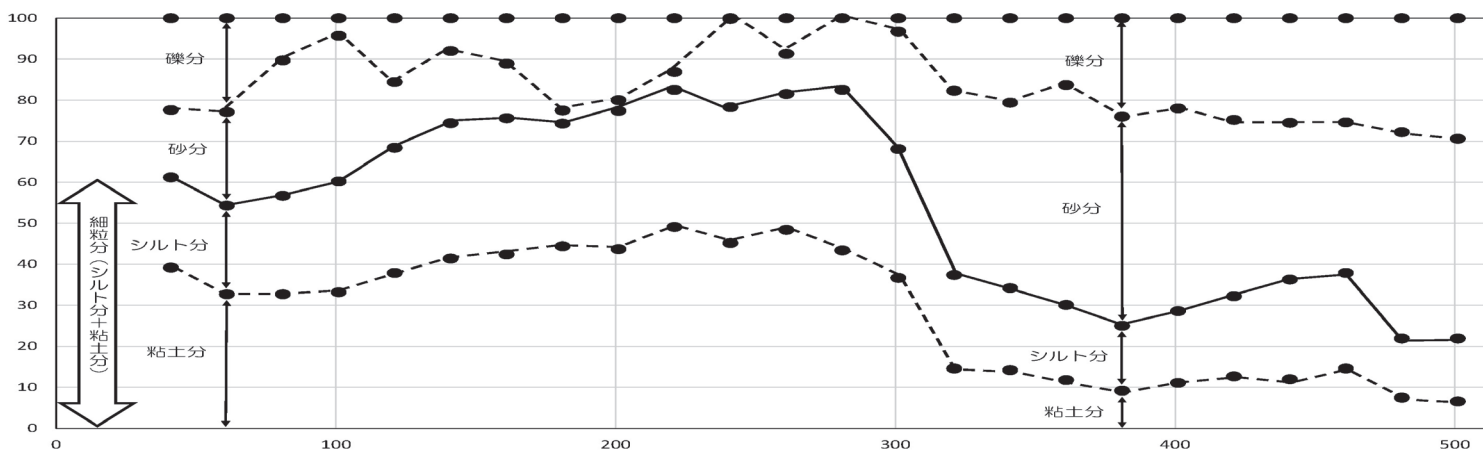
■粒度分布試験結果

- モニタリングデータや排土性状確認結果より、排土性状の大きな変化は確認されていません。
- 掘削土を1日2回の頻度で採取し、手触、目視、ミニスランプ試験を行い、排土性状の変化を確認しています。
- 20リングに1回の頻度を基本として掘削土の粒度分布試験を実施し、細粒分や礫分の比率などを確認しています。

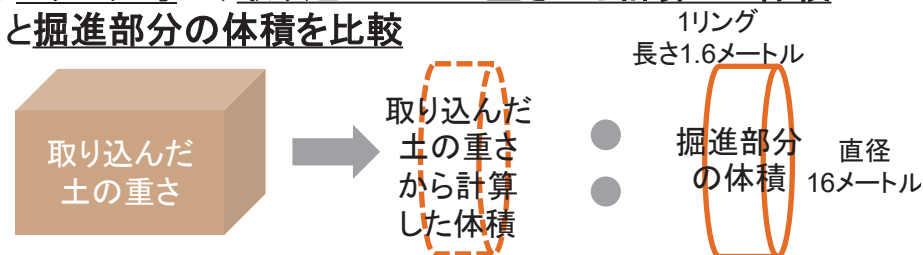
■体積の比較(排土率)

○1リング毎に、取り込んだ土の重さから計算した体積と掘進部分の体積を比較

100%超過の場合…土の取り込みが多い傾向
100%未満の場合…土の取り込みが少ない傾向

○陥没発生箇所の実績から、管理値を±10%から±7.5%に厳格化

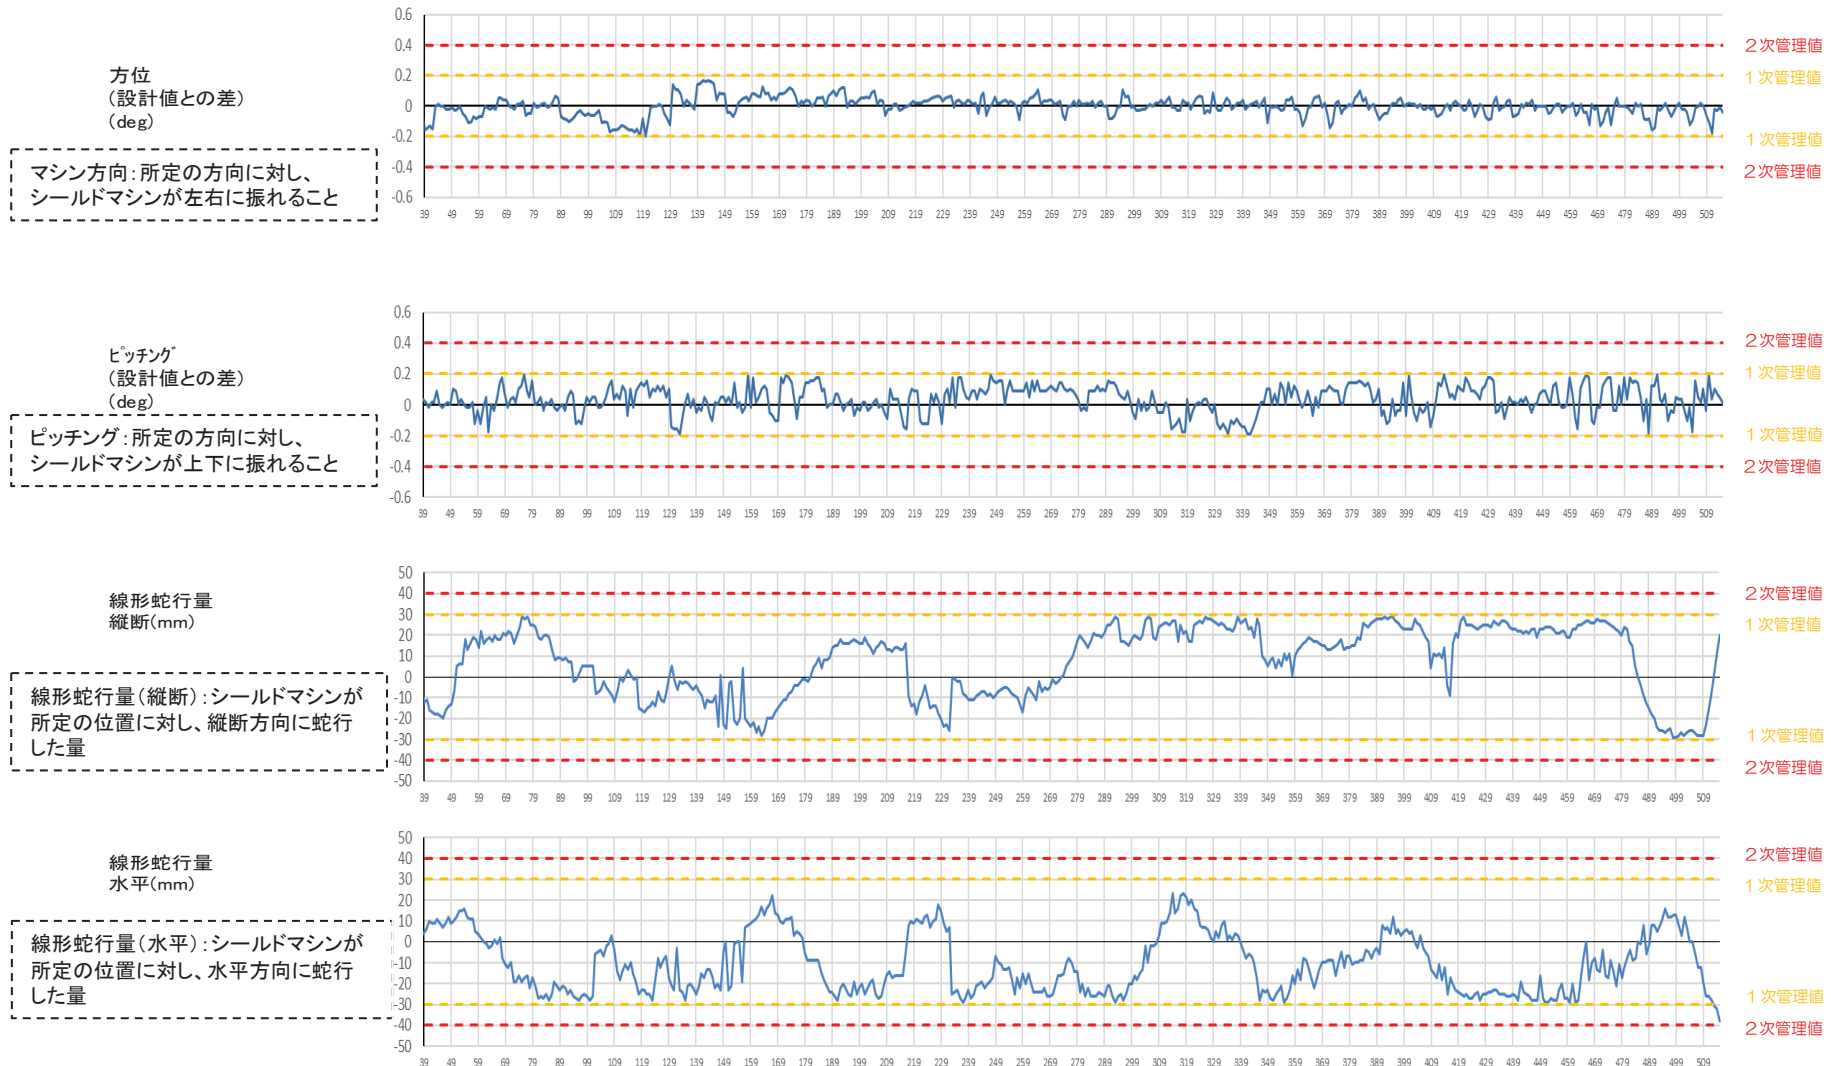
中央JCT北側Aランプシールドトンネル工事の施工データ(マシン制御等)

- 掘進管理項目および掘進管理基準を確認しながら施工しています。

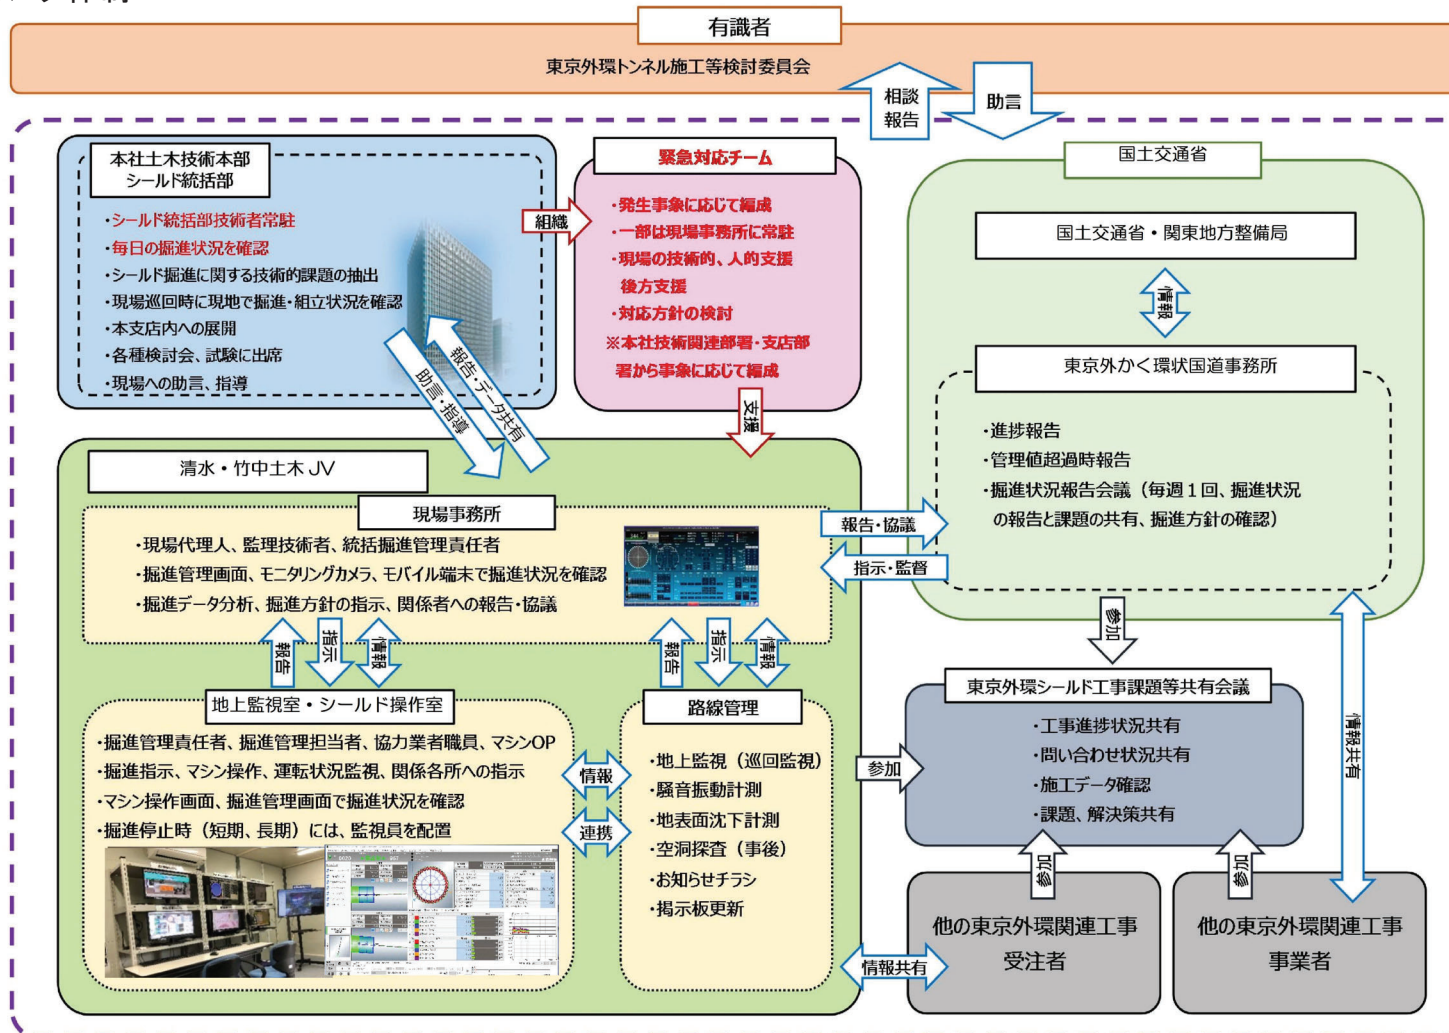
掘進モニタリング体制

- 関係者への日々の掘進状況の定時報告等の情報共有を確実に実施しています。
- 緊急時には同様にすみやかに情報共有がなされる体制を構築しています。

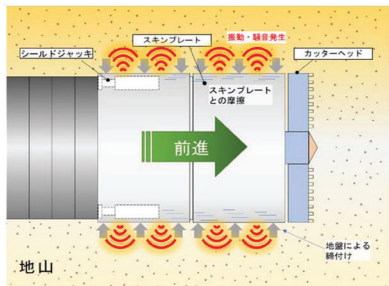
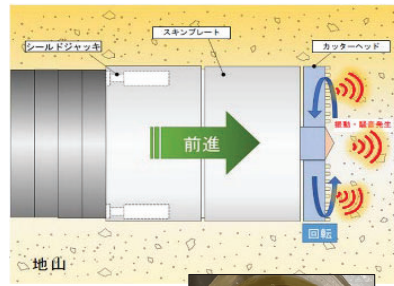
(マシンと地盤の摩擦)

(前方の地盤掘削)

■マシンと地盤の間に滑剤を投入
実験にて振動を最大50%低減
