## 東京外かく環状道路 大泉JCT本線トンネル(南行)工事 における掘進の再開について

# 大泉JCT本線トンネル(南行)工事 シールドマシン 損傷状況の確認結果

資料1

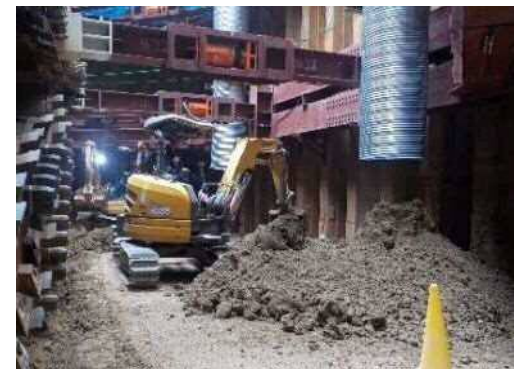
③カッタービット・攪拌翼等の補修

- シールドマシン前面(半径約8m)のカッターには、全体で1,062箇所(1062箇所)の土砂を掘削するためのカッタービットが設置されています。
- 地上からシールドマシンの下端まで開削を行い、損傷状況を確認した結果、109箇所のカッタービットが損傷していることを確認し、補修を行いました。
- 損傷したカッタービットのうち、鋼材の接触想定箇所(カッターの外周から約90cm部分)より内周部分のカッタービットにも損傷が確認されましたが、これらは破断したカッタービットや鋼材片が混在した掘削土をチャンバー内に取り込む際に、カッタービットに接触し損傷したものと推定されます。
- また、カッタービットの他に、攪拌翼が7箇所、外周リング保護ビットが15箇所、裏込め注入管保護ビットが35箇所損傷していることを確認し、補修を行いました。
- 攪拌翼については、掘削土と一緒にチャンバー内に取り込んだカッタービットや鋼材片が攪拌翼に接触して損傷したものと推定され、外周リング保護ビット及び裏込め注入管保護ビットについては、鋼材に直接接触した際に損傷したものと推定されます。

その後、シールドマシン下端まで開削しチャンバー内の土砂を取り除き、チャンバー内に残っている損傷した部材等を確認・回収するとともにカッタービット・攪拌翼等の補修を実施してまいりました。この度補修が完了しましたので、事業用地(事業者が取得している土地)内のみの掘進作業を11月1日以降、実施します。
