東京外かく環状道路工事における陥没・空洞箇所周辺に  
お住まいの方を対象としたオープンハウスの資料

令和4年3月27日・28日

東日本高速道路株式会社 関東支社 東京外環工事事務所

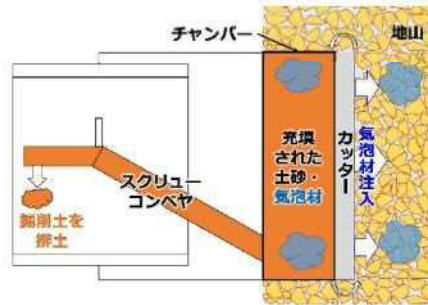
(1)昼間（掘進中）

- 特殊な地盤条件である陥没箇所周辺では、夜間の作業休止後、カッターが回転不能になる事象が発生しました。  
(2020年8月以降、計16回発生)
- カッター回転不能の解除の際、地山のゆるみが発生したと考えられます。
- 掘進再開後も気泡材がこの地山のゆるみに浸透し、そのことに気が付かず過剰に土砂を取り込み、地山のゆるみが拡大したと考えられます。

- ▶ チャンバー内土圧と地山からの圧力の均衡が取れている状態
- ▶ 細粒分・細砂分の減少、鏝の介在してくる中で、気泡材の種類変更及び添加量の調整、掘進速度の調整を行いながら掘進を実施

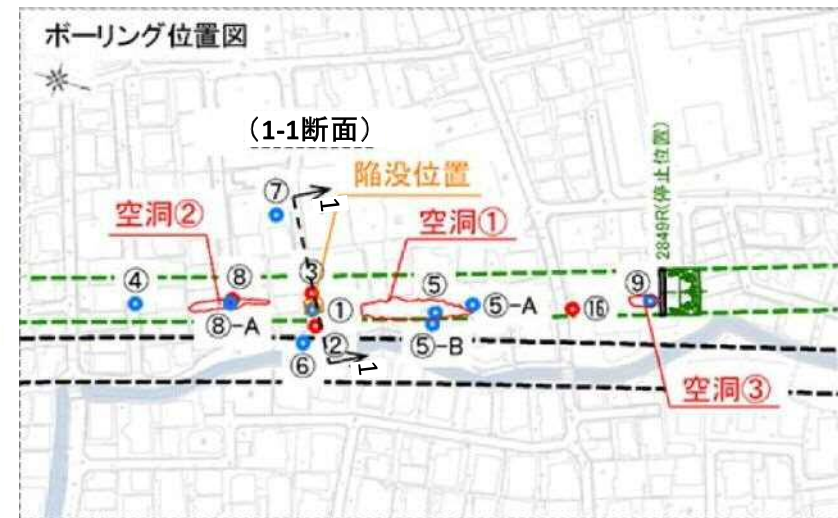
- 陥没箇所のボーリング①では、トンネル上部までの地盤の緩みを確認しました。
- トンネルから東側のボーリング⑥および西側のボーリング⑦では緩みは確認されませんでした。

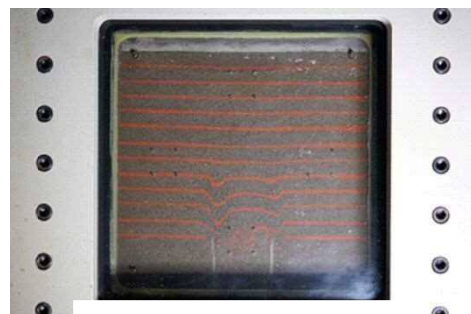
落とし戸引き抜き終了時

- 細粒分の少ない砂地盤において、シールド掘削時に過剰な土砂の取り込みが生じた場合、緩み領域がどのように上方に進展するかについて、実験的に検証を行いました。
- 実験の結果、落とし戸を引くことによって、上方に緩み領域が発生することが確認されました。

模型地盤		
対象土	乾燥密度	強制沈下量
陥没地	1.600g/cm <sup>3</sup>	5mm

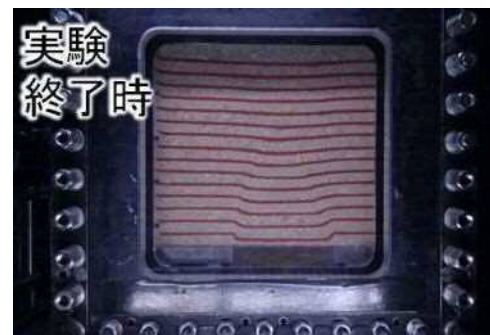
遠心場落とし戸降下実験終了時

1G場の実験の現象が、大深度下の高い拘束圧力下でも生じるかを確認

模型地盤		
対象土	乾燥密度	強制沈下量
陥没地	1.612g/cm <sup>3</sup>	10mm

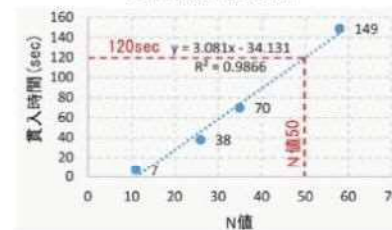
貫入時間とN値の関係

- ・試験の結果、N値とロッドの貫入時間には、直線的な相関性があることを確認
- ・この結果をもとに、「120秒でN値50以上」と設定

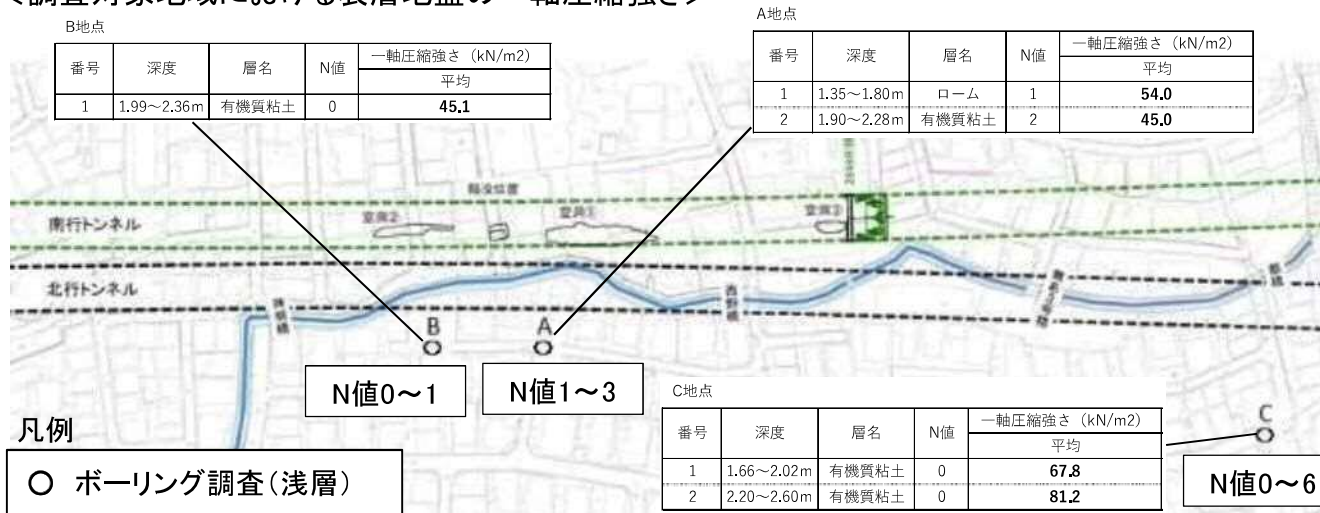
＜調査対象地域における表層地盤の一軸圧縮強さ＞

- 表層地盤で確認されたN値は、掘進の影響がない箇所(C地点)を含め、概ね5以下であることを確認しました
- 室内での詳細な強度試験の結果、N値が低い層を含め、一般住宅の基礎構造として、べた基礎や布基礎を適用できる基準を上回る強度を有することが確認されました

一軸圧縮強さ $q_u$ : 45kN/m<sup>2</sup>の場合、  
地盤の長期許容応力度  $q_a \doteq 38$ kN/m<sup>2</sup>

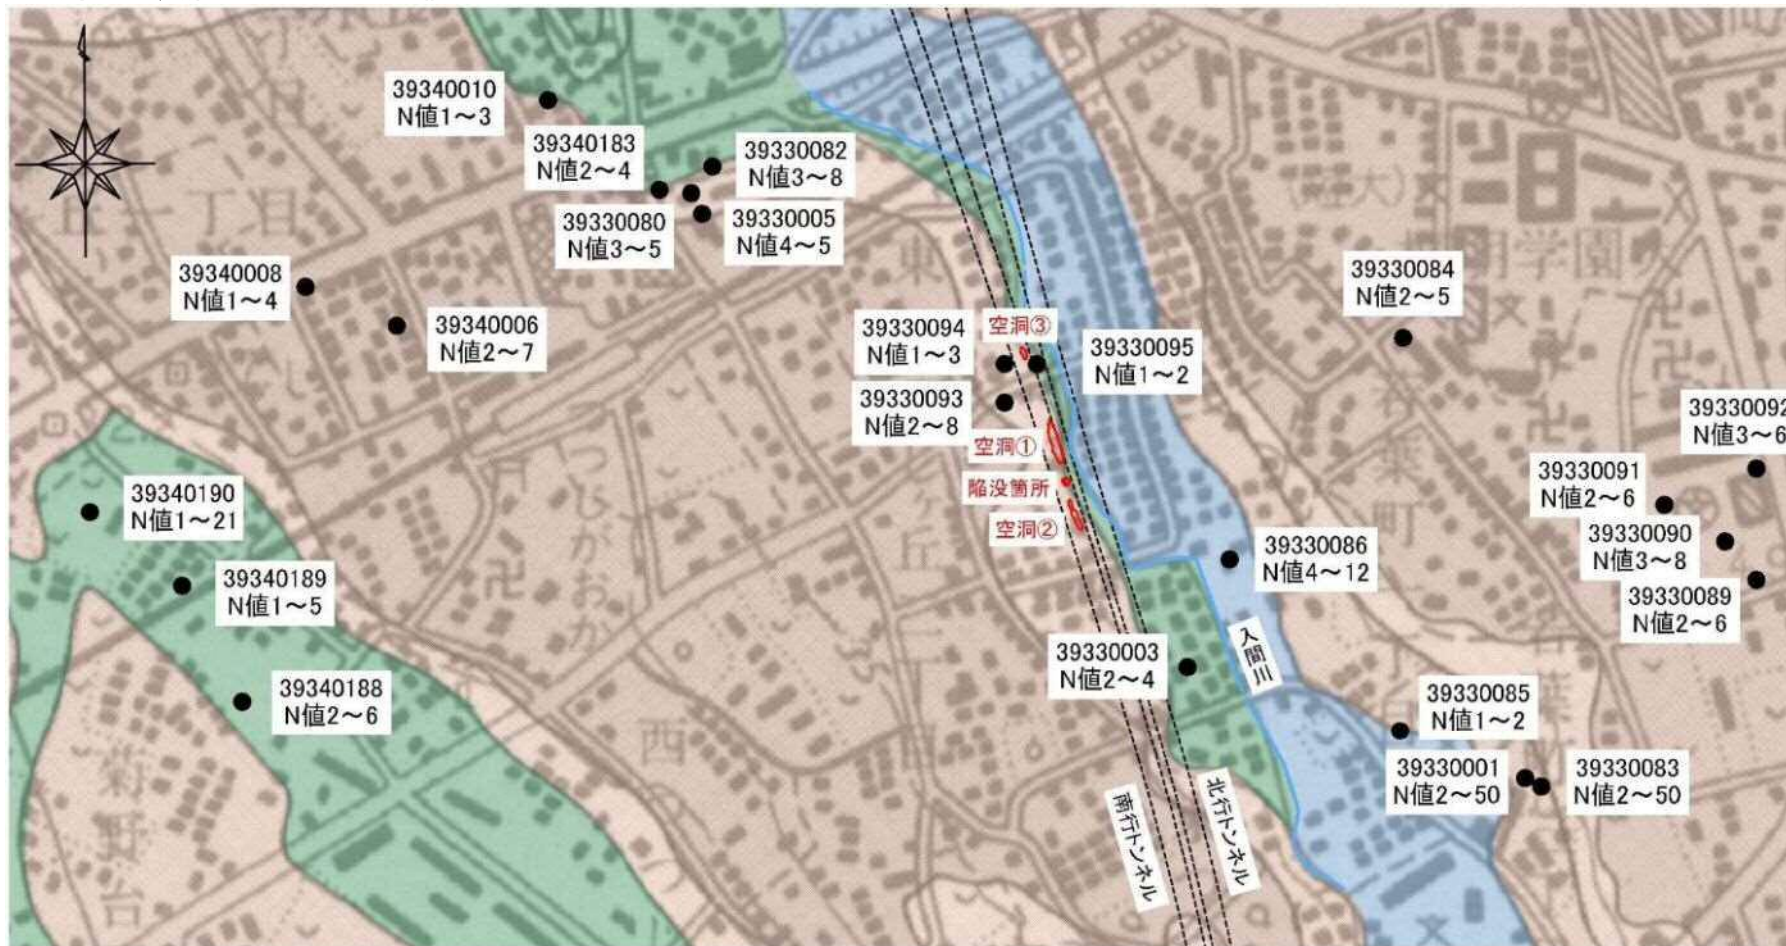
- 過去の調査結果では、調査対象地域周辺の比較的広範囲にN値5以下の地点が多く分布しています  
 <周辺の表層地盤におけるN値>

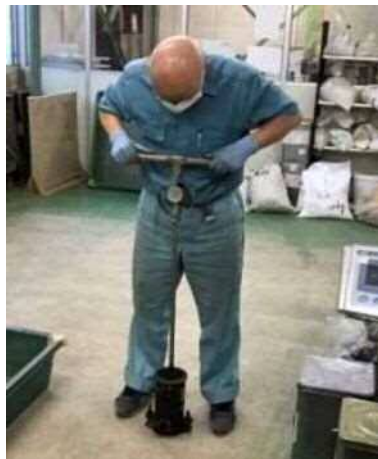
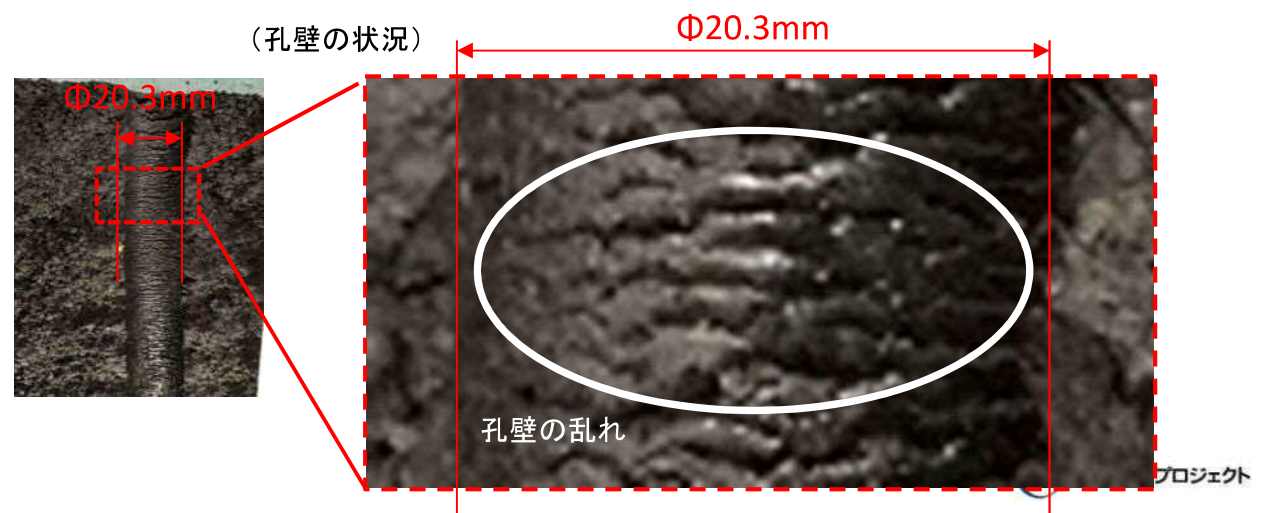
<室内試験による再現確認>

- ビデオ付きコーン貫入試験により、孔壁を撮影した結果、数mmの空隙のようにも見える「孔壁の乱れ」が確認されました。これは、貫入による孔の押し広げに伴う引きずり跡と考えられ、トンネル掘進の影響がない箇所でも確認され、室内試験でも同様に再現されています。

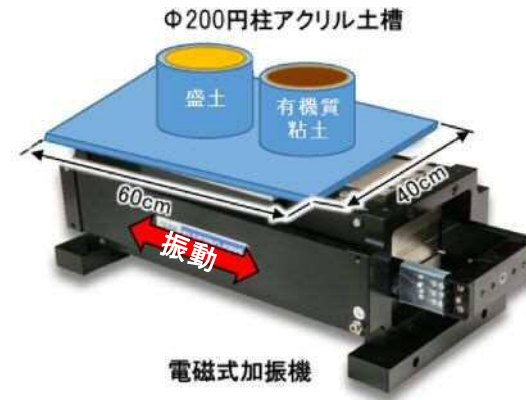
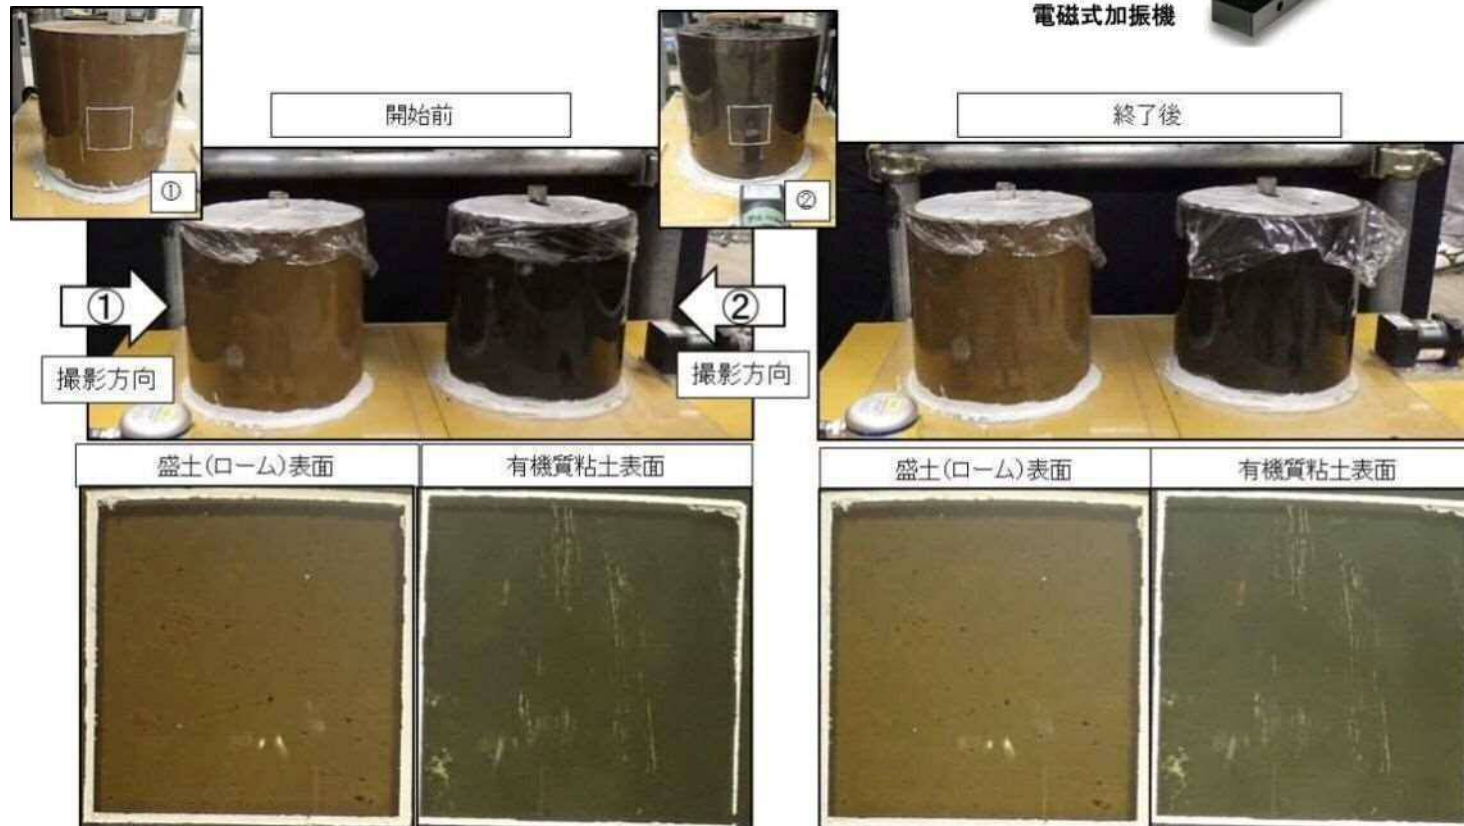
## <振動実験の概要>

- 現地採取土で作成した供試体を用いて、トンネル掘進に伴う振動に相当する振動実験の結果でも、特異な空隙や表面沈下等の変状は確認されませんでした

- 現地採取土で作成した供試体
  - ・盛土(ローム)
  - ・有機質粘土
- 加振条件
  - ・トンネル掘進に伴う振動に相当  
加速度4.5gal、周波数20Hz

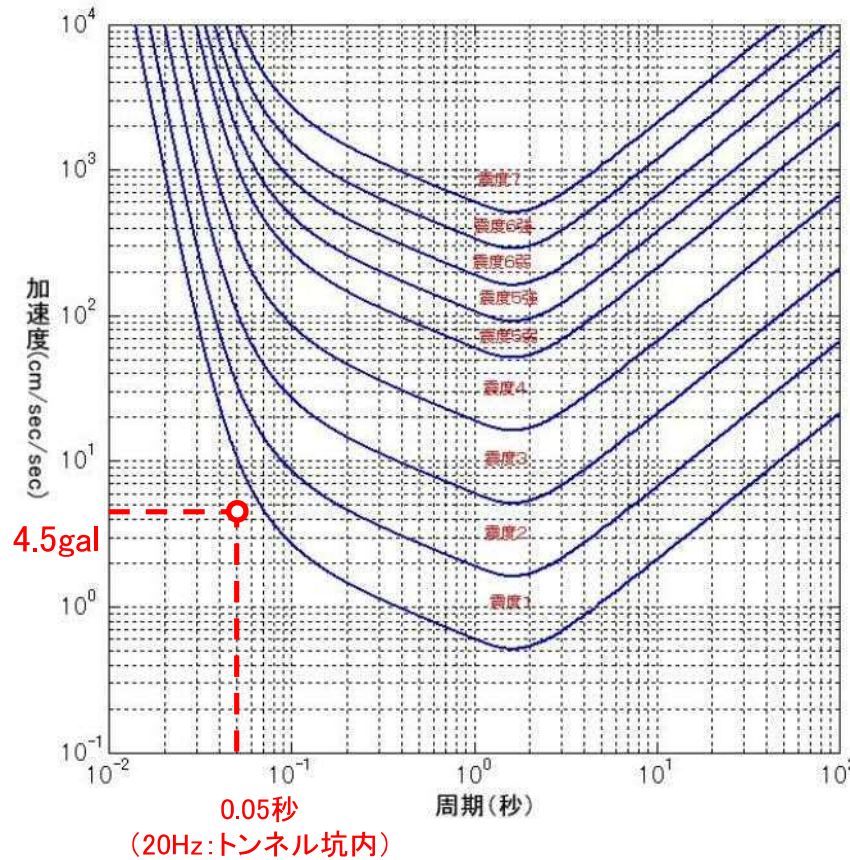
<トンネル掘進に伴う振動が相当する震度階級>

- 近傍の調布市西つつじヶ丘観測所では、東日本大震災(2011年3月11日)以降においても、震度4以上の地震を9回経験しています。(震度5強を1回、震度5弱を1回、震度4を7回。震度2~3を252回) ※令和3年11月25日時点
- トンネル坑内で観測されたトンネル掘進に伴う振動のレベルは最大で震度0相当(約4.5gal、62dB)であり、十分小さいものとなります。

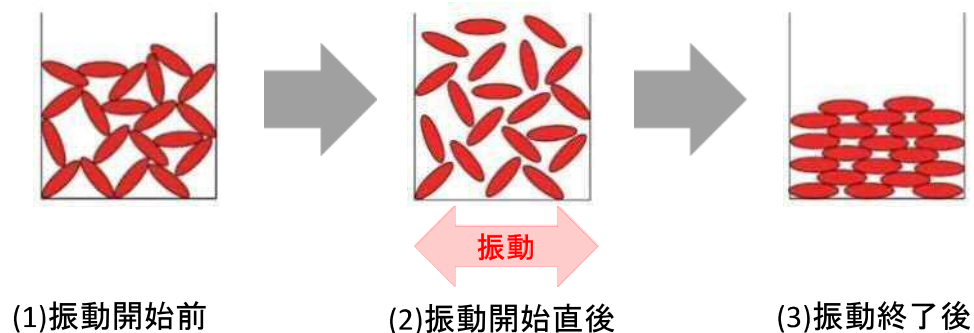
図 振動中の粒子の挙動

緩く詰まった粒子は、振動が加わると粒子の集合体としての密度は振動前に比べ増加し、その分沈下が起こる、「土の揺すり込み現象」が発生する。

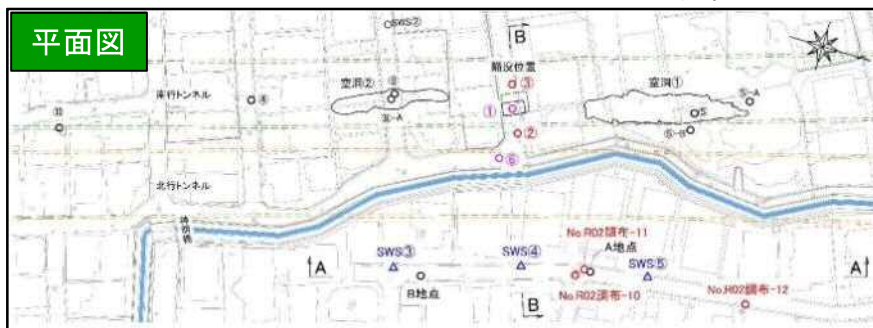
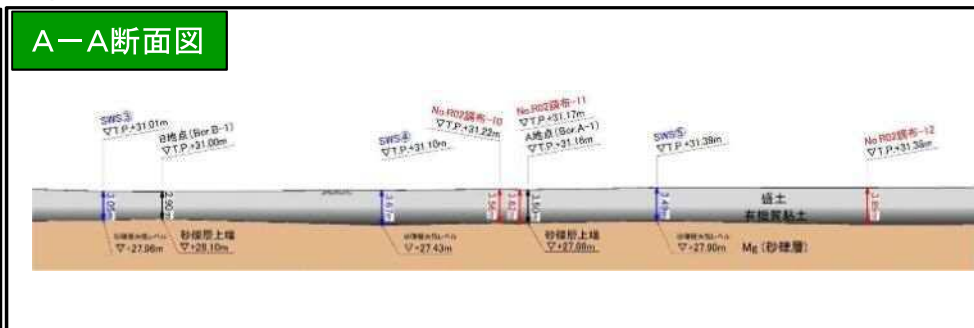
- 表層地盤下層の武蔵野礫層(Mg層)の落ち込みは確認されていません
  - ✓ 今回実施したボーリング調査及び既往のスクリーウエイト貫入試験により確認したMg層の天端高さは、過去の調査結果及び掘進の影響がない箇所の結果と整合しており、周辺地盤と比較しても落ち込みは確認されていません。
- この他、以下について確認されましたが、地盤が軟弱になる可能性について判断するに至りませんでした
  - ✓ 近傍の観測井の浅層地下水位は、台風などの大雨時には約50cm変動するなど降雨に敏感に反応するほか、直近6年間で約2m変動しています。
  - ✓ 2021年11月に、市道84-2周辺の下水道の状況について、調布市に問い合わせた結果、経年劣化による腐食やクラック等が確認されました。なお、調布市より下水道の使用に影響はないとの見解をいただいております。
