入間川東側エリアにおける追加調査(調査結果まとめ)

入間川東側におけるボーリング調査結果

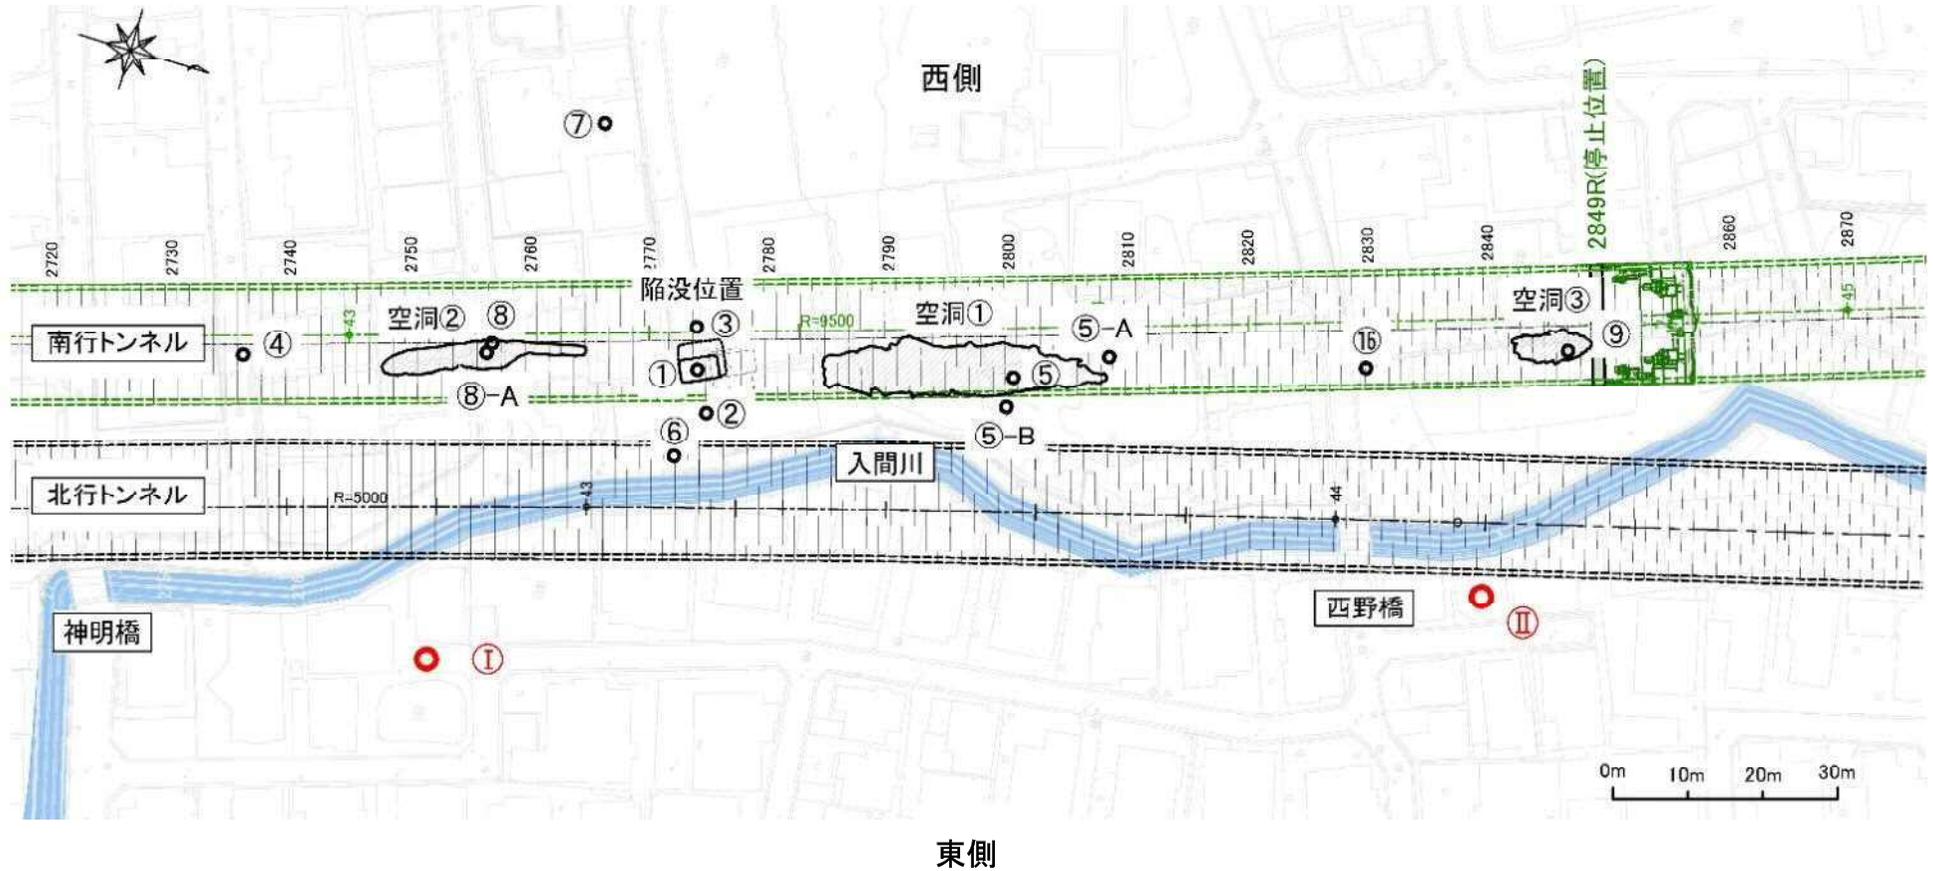
■位置図

- 入間川東側地域の地盤状況を確認するため、ボーリング調査を実施しました。
- 調査の結果、地盤の硬さを示すN値は概ね50以上となり、調査箇所地盤が緩んでいる事実は確認されませんでした。

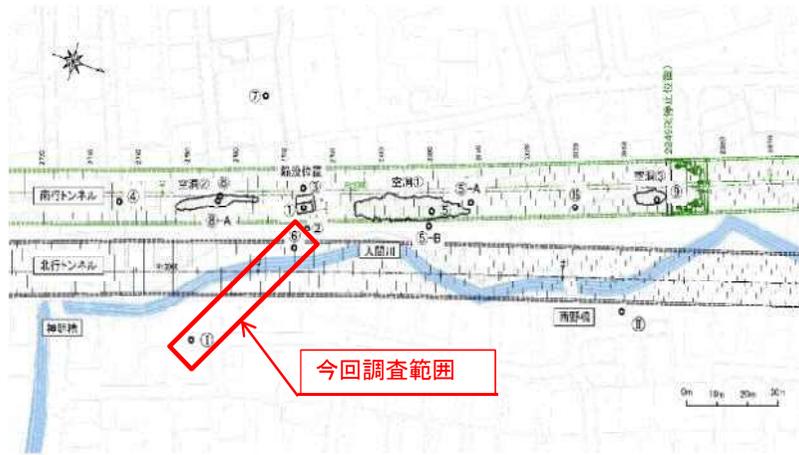
■位置図

- 入間川東側地域の地盤状況を確認するため、Bor.No. I とBor.No.⑥の間で音響トモグラフィ探査を実施しました。
- 測定される音波(P波)の速度(V_p)の速度分布は、Bor.No. I ~⑥間でほぼ一様であり、地盤の緩みや空洞を示唆する低速領域は確認されませんでした。
