# 東京外かく環状道路 **関越↔東名**

## 地盤調査状況及び 地盤補修に関する検討状況のご説明

東日本高速道路(株) 関東支社 東京外環工事事務所

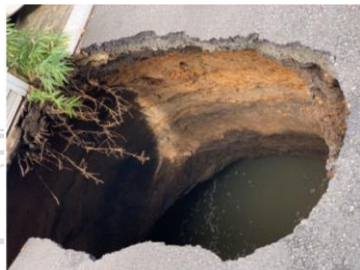
陥没箇所状況写真

令和2年10月18日  
陥没位置  
埋戻し完了(約140m<sup>3</sup>)

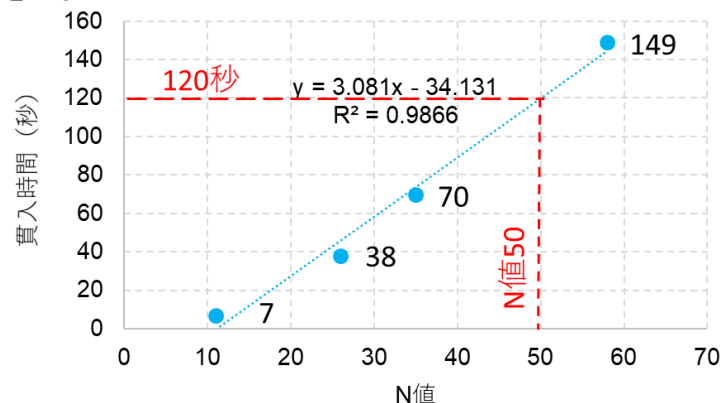
模擬試験の結果、N値とロッドの貫入時間には、直線的な相関性があることが確認され、「ロッドを30cm貫入する時間が120秒でN値50以上」として坑内調査における基準値を設定しました

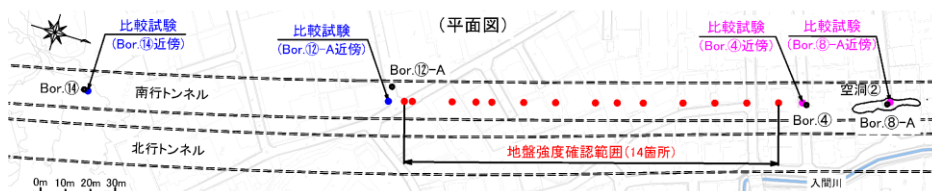
ボーリング調査と同様の結果が確認されました

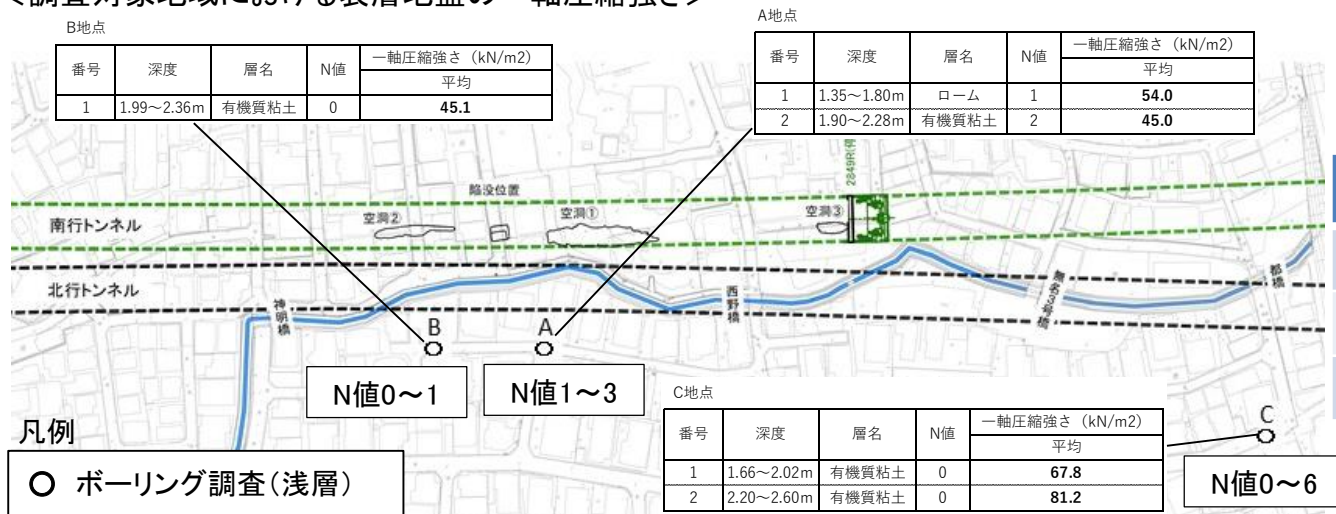
＜調査対象地域における表層地盤の一軸圧縮強さ＞

- 表層地盤で確認されたN値は、掘進の影響がない箇所(C地点)を含め、概ね5以下であることを確認しました
- 室内での詳細な強度試験の結果、N値が低い層を含め、一般住宅の基礎構造として、べた基礎や布基礎を適用できる基準を上回る強度を有することが確認されました

一軸圧縮強さ $q_u$ : 45kN/m<sup>2</sup>の場合、  
地盤の長期許容応力度  $q_a \approx 38$ kN/m<sup>2</sup>

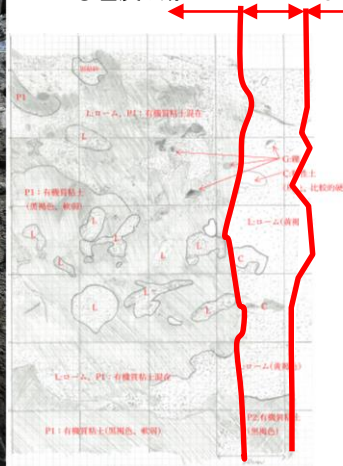
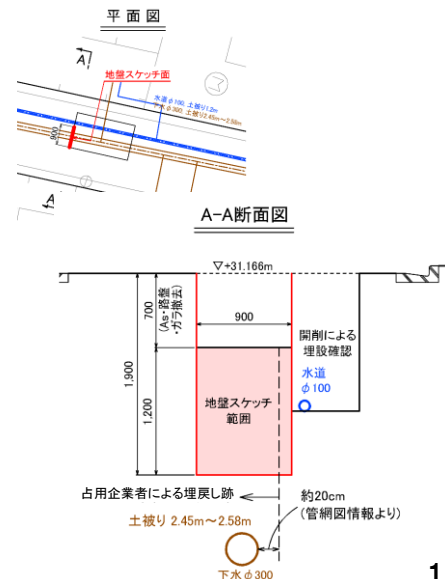
地盤スケッチ

- 有機質粘土やロームなどが混在した盛土と占用企業者による埋戻し跡が確認されています。
- 開削調査の掘削側面を削り取り、目視および触手観察した結果、特異な空隙や空洞は確認されておりません。

占用企業者による埋戻し跡 盛土 占用企業者による埋戻し跡

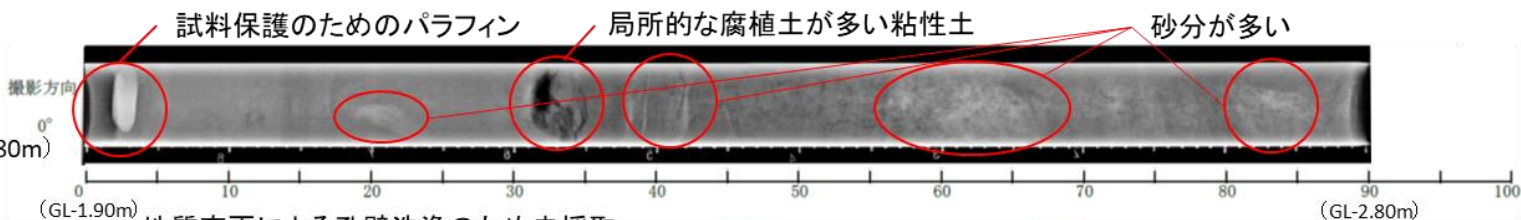
(GL-1.90m~GL-2.80m)

- ボーリングにより採取した不攪乱試料のX線検査及び開削調査による目視確認の結果、数ミリ以上の特異な空隙や空洞は確認されませんでした

白色箇所は礫、黒色箇所は炭化や粘土の混入箇所

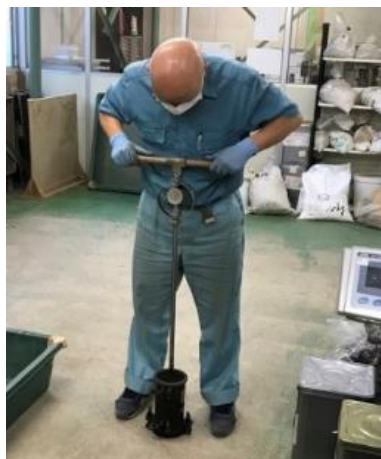
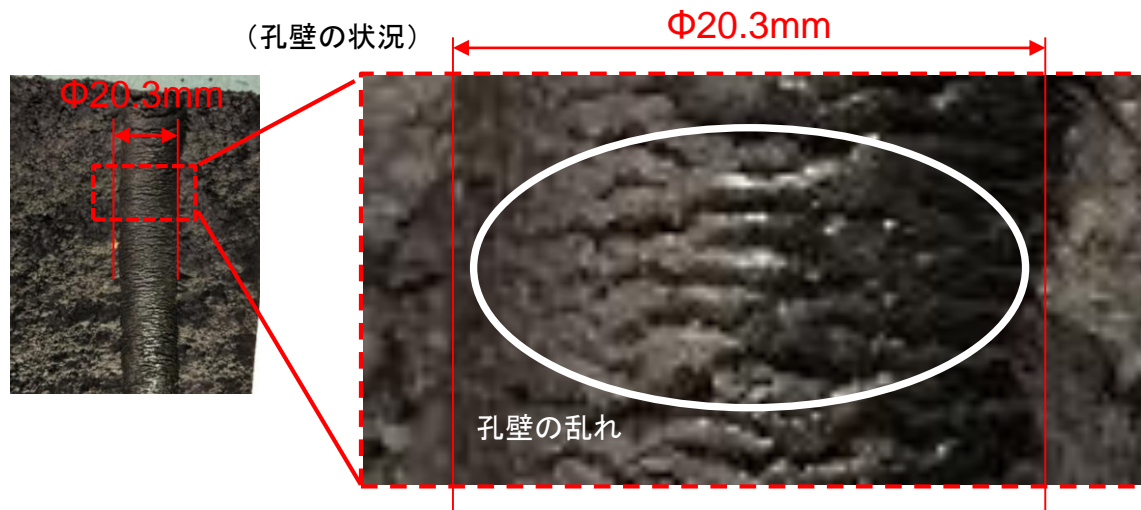
<室内試験による再現確認>

- ビデオ付きコーン貫入試験により、孔壁を撮影した結果、数mmの空隙のようにも見える「孔壁の乱れ」が確認されました。これは、貫入による孔の押し広げに伴う引きずり跡と考えられ、トンネル掘進の影響がない箇所でも確認され、室内試験でも同様に再現されています。

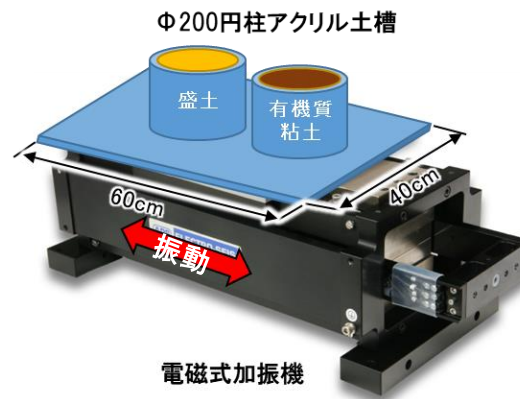
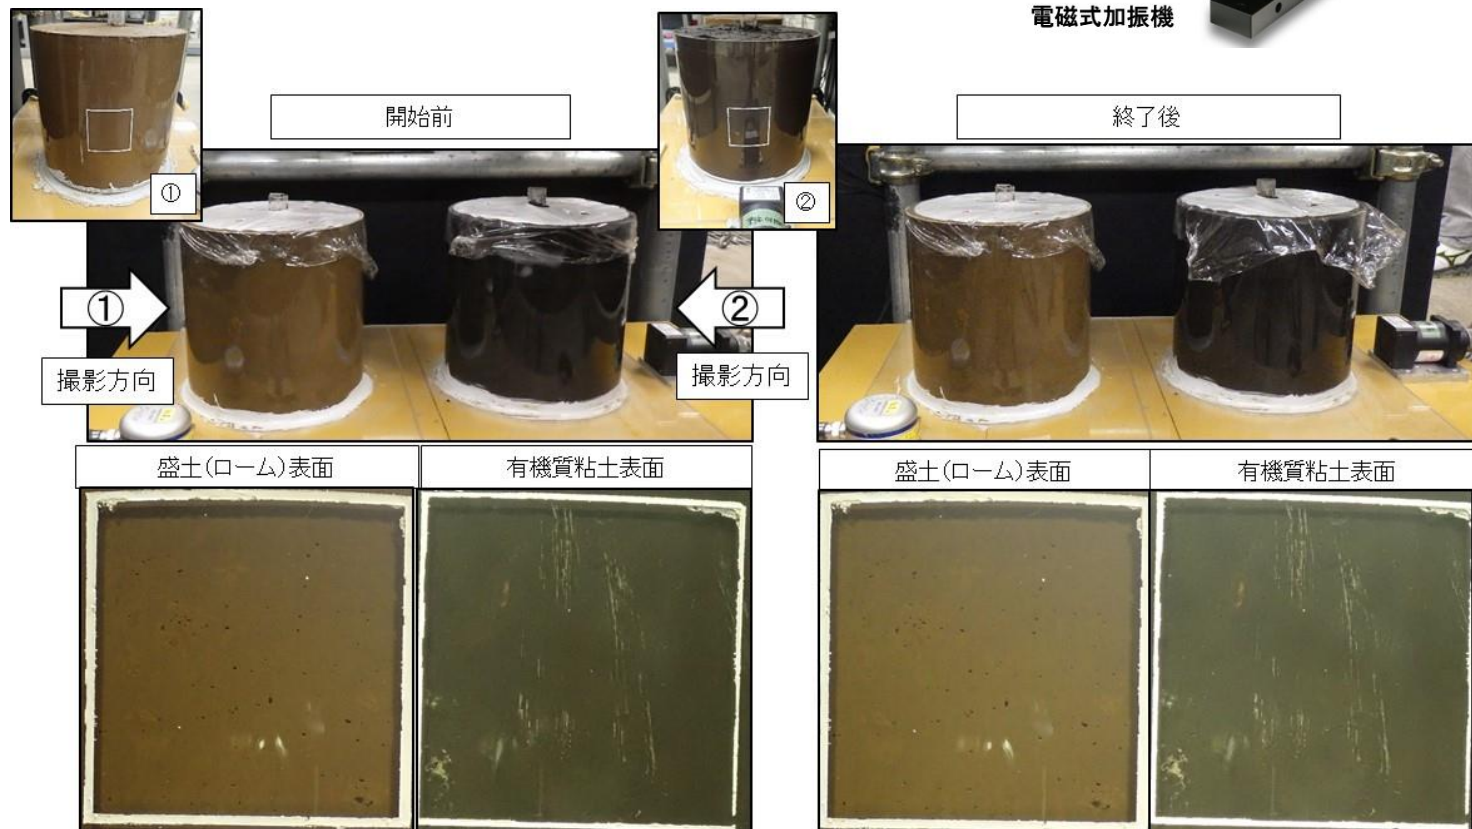
- 現地採取土で作成した供試体を用いて、トンネル掘進に伴う振動に相当する振動実験の結果でも、特異な空隙や表面沈下等の変状は確認されませんでした

- 現地採取土で作成した供試体
  - ・盛土（ローム）
  - ・有機質粘土
- 加振条件
  - ・トンネル掘進に伴う振動に相当  
加速度4.5gal、周波数20Hz

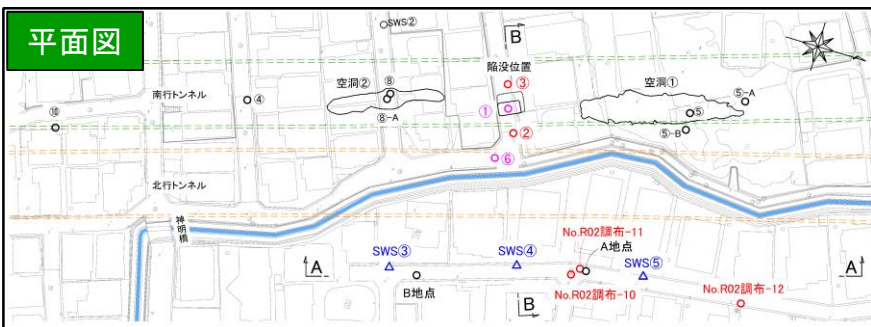
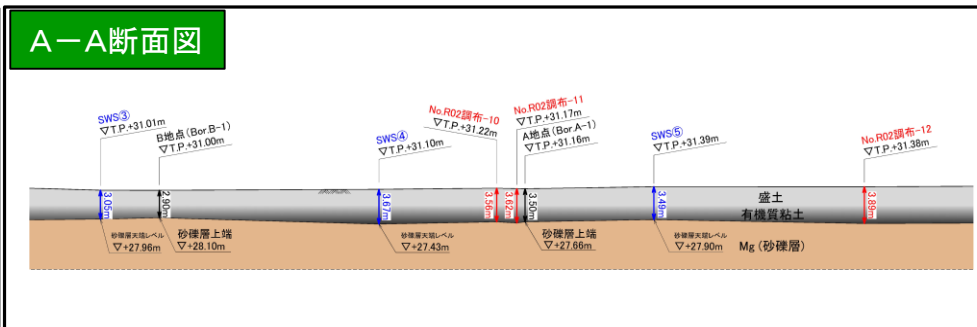
- 表層地盤下層の武蔵野礫層(Mg層)の落ち込みは確認されていません
  - ✓ 今回実施したボーリング調査及び既往のスクリーウエイト貫入試験により確認したMg層の天端高さは、過去の調査結果及び掘進の影響がない箇所の結果と整合しており、周辺地盤と比較しても落ち込みは確認されていません。
- この他、以下について確認されましたが、地盤が軟弱になる可能性について判断するに至りませんでした
  - ✓ 近傍の観測井の浅層地下水位は、台風などの大雨時には約50cm変動するなど降雨に敏感に反応するほか、直近6年間で約2m変動しています。
  - ✓ 2021年11月に、市道84-2周辺の下水道の状況について、調布市に問い合わせた結果、経年劣化による腐食やクラック等が確認されました。なお、調布市より下水道の使用に影響はないとの見解をいただいております。
