東京外かく環状道路 **関越↔東名**

地盤調査状況及び 地盤補修に関する検討状況のご説明

東日本高速道路(株) 関東支社 東京外環工事事務所

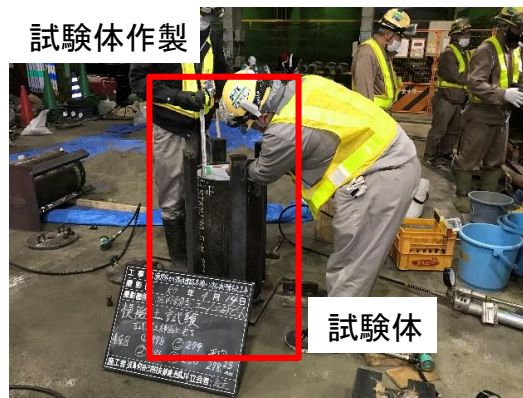
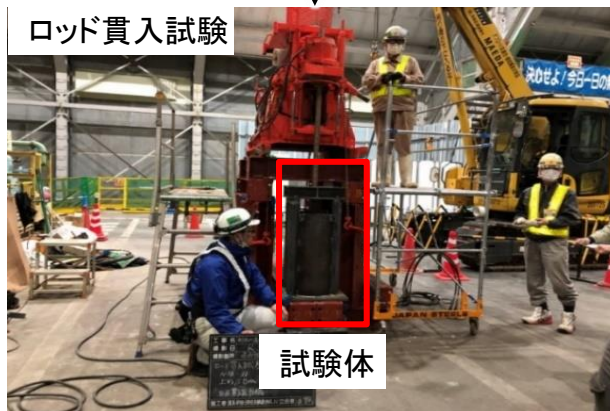
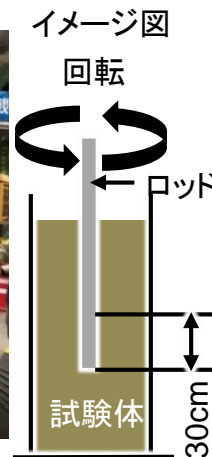
- ・試験体は、現地と同じ条件となるよう試験体の全面が拘束される状態を再現して作成
- ・試験体の強度は、地盤強度を示すN値11、26、35、58の4種類を作成

30cm貫入するのに要した時間の確認

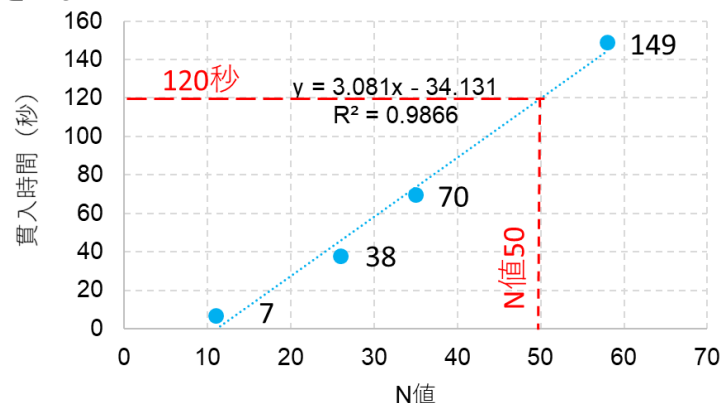
模擬試験の結果、N値とロッドの貫入時間には、直線的な相関性があることが確認され、「ロッドを30cm貫入する時間が120秒でN値50以上」として坑内調査における基準値を設定しました

N値	孔径	貫入圧	ロッド回転数	貫入長	貫入時間
	mm	MPa	回/分	mm	秒
11	40.5	4	60	300	7
26				300	38
35				300	70
58				300	149

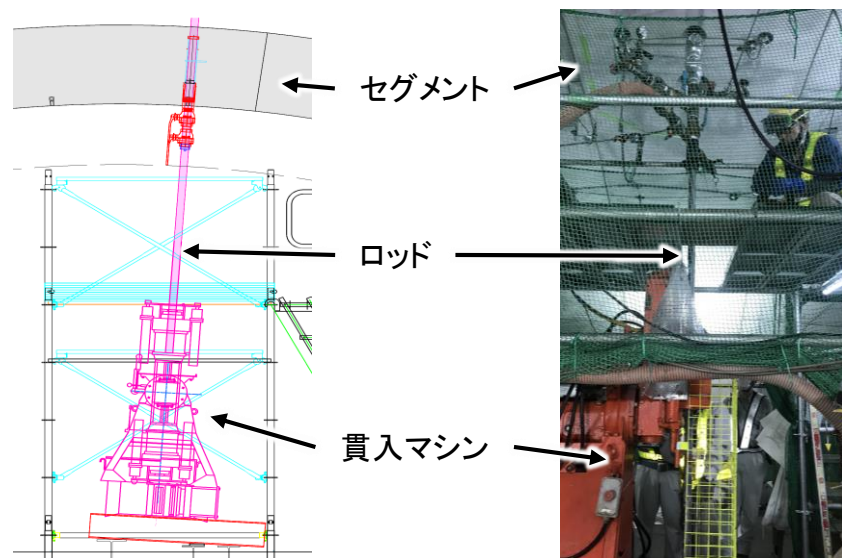
【トンネル坑内からの調査状況】

- 地盤補修範囲を特定するために実施した、トンネル坑内から調査結果は次のとおりでした
 - ・ 1 から 3 では、トンネル付近において地盤の緩みが確認されました
 - ・ 4 から 18 では、トンネル付近において地盤の緩みが確認されませんでした
- 以上より、トンネル直上部約220mを地盤補修範囲と特定しました
- ・ なお、地盤補修工事の実施に際し、新たに隣接地に地盤の緩みが確認された場合は、適切に対応いたします

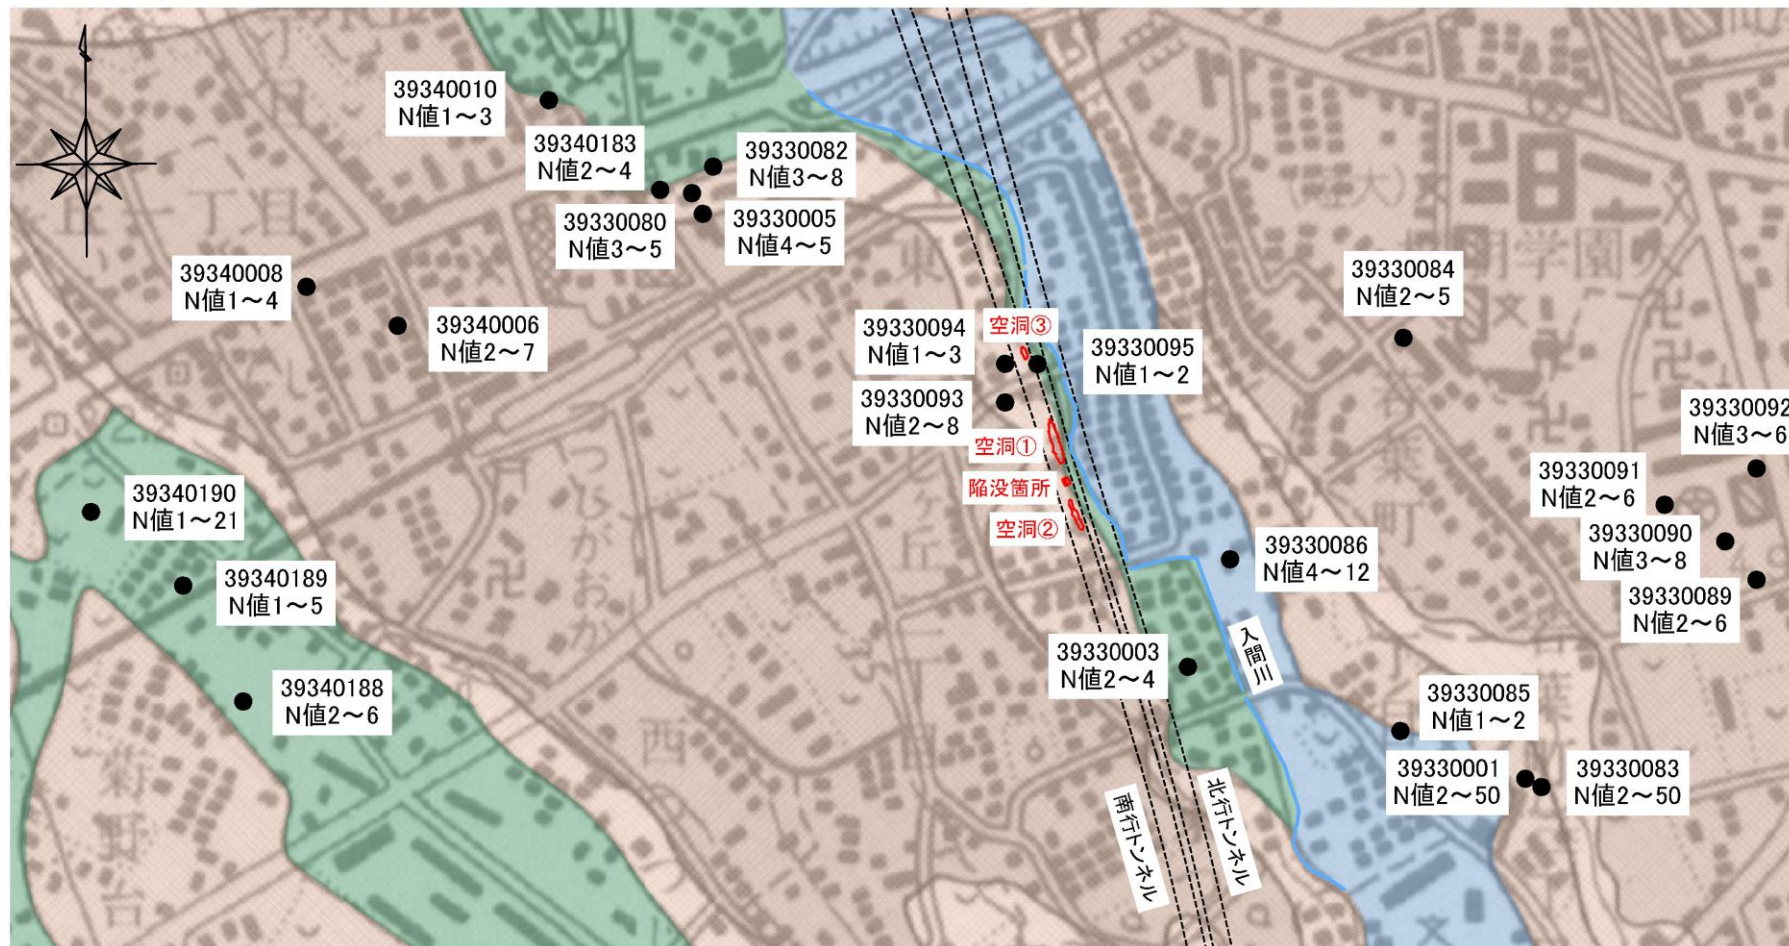
- 過去の調査結果では、調査対象地域周辺の比較的広範囲にN値5以下の地点が多く分布しています
 <周辺の表層地盤におけるN値>

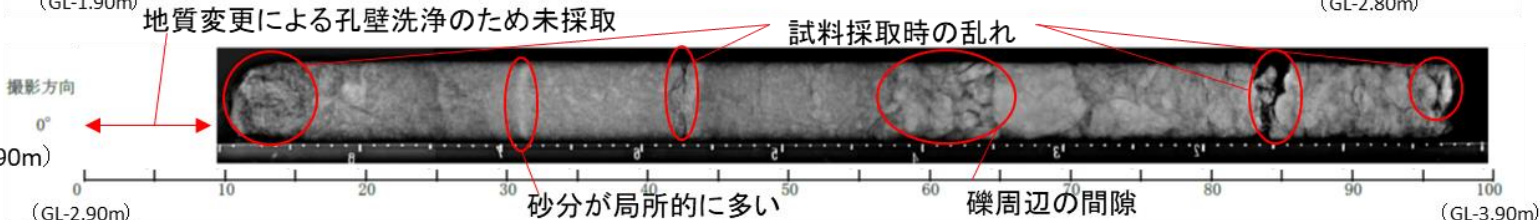
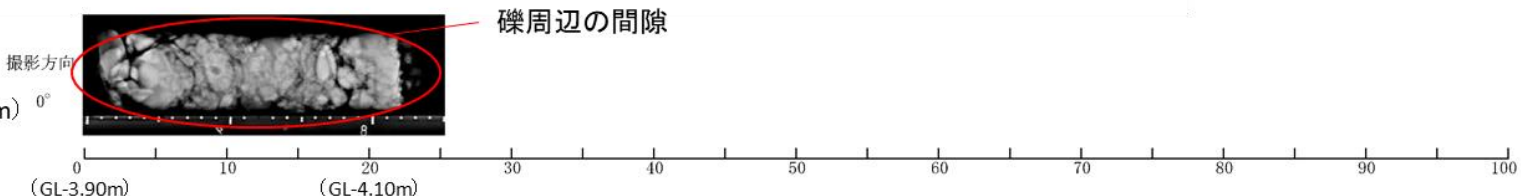
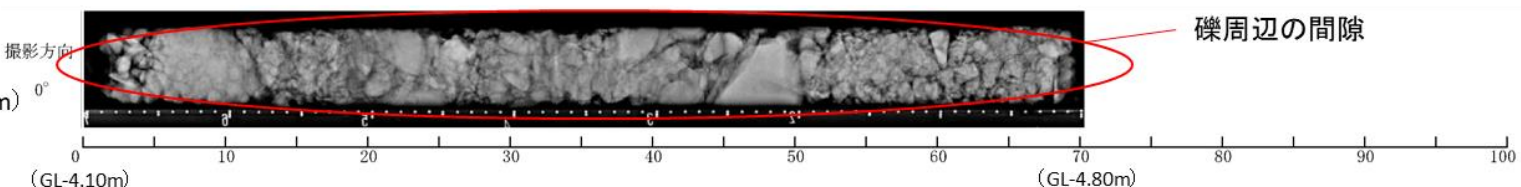
<X線検査結果(A地点)>

- ボーリングにより採取した不攪乱試料のX線検査及び開削調査による目視確認の結果、数ミリ以上の特異な空隙や空洞は確認されませんでした

白色箇所は礫、黒色箇所は炭化や粘土の混入箇所

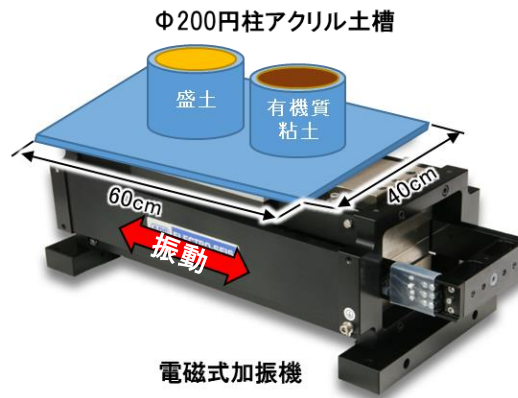
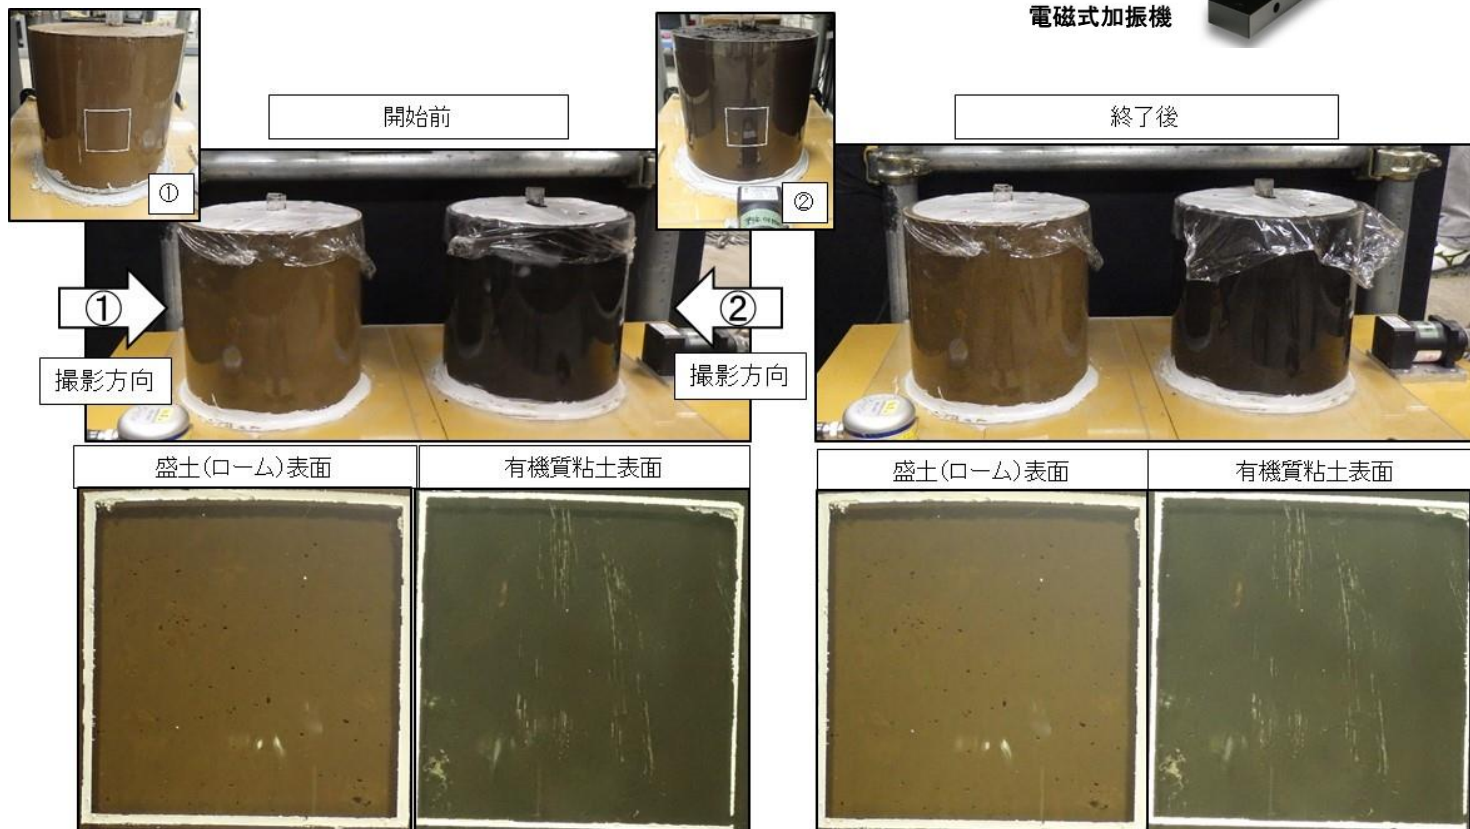
＜振動実験の概要＞

- 現地採取土で作成した供試体を用いて、トンネル掘進に伴う振動に相当する振動実験の結果でも、特異な空隙や表面沈下等の変状は確認されませんでした

- 現地採取土で作成した供試体
 - ・盛土（ローム）
 - ・有機質粘土
- 加振条件
 - ・トンネル掘進に伴う振動に相当
加速度4.5gal、周波数20Hz

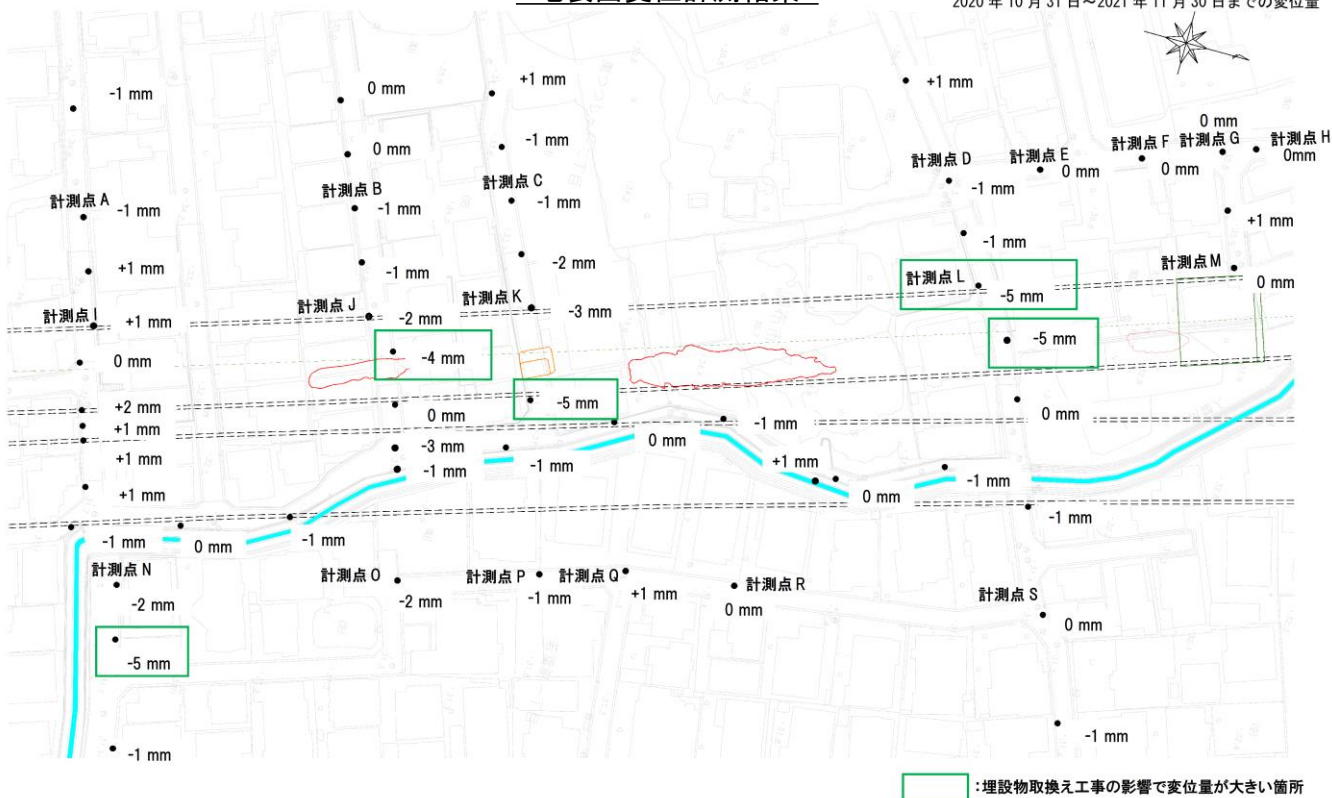
地表面変位計測結果

○ 2020年10月31日以降、陥没・空洞箇所周辺で実施している水準測量の結果や巡回において、大きな変位等は確認されておりませんが、1回/日の水準測量やガードマンの巡回による監視は継続致します。

2020年10月31日～2021年11月30日までの変位量

緑色の枠：埋設物取換え工事の影響で変位量大きい箇所
