## 東京外かく環状道路 **関越←東名**

東京外かく環状道路工事現場付近での  
地表面陥没事象の調査結果と補償の方針について

東日本高速道路(株) 関東支社 東京外環工事事務所

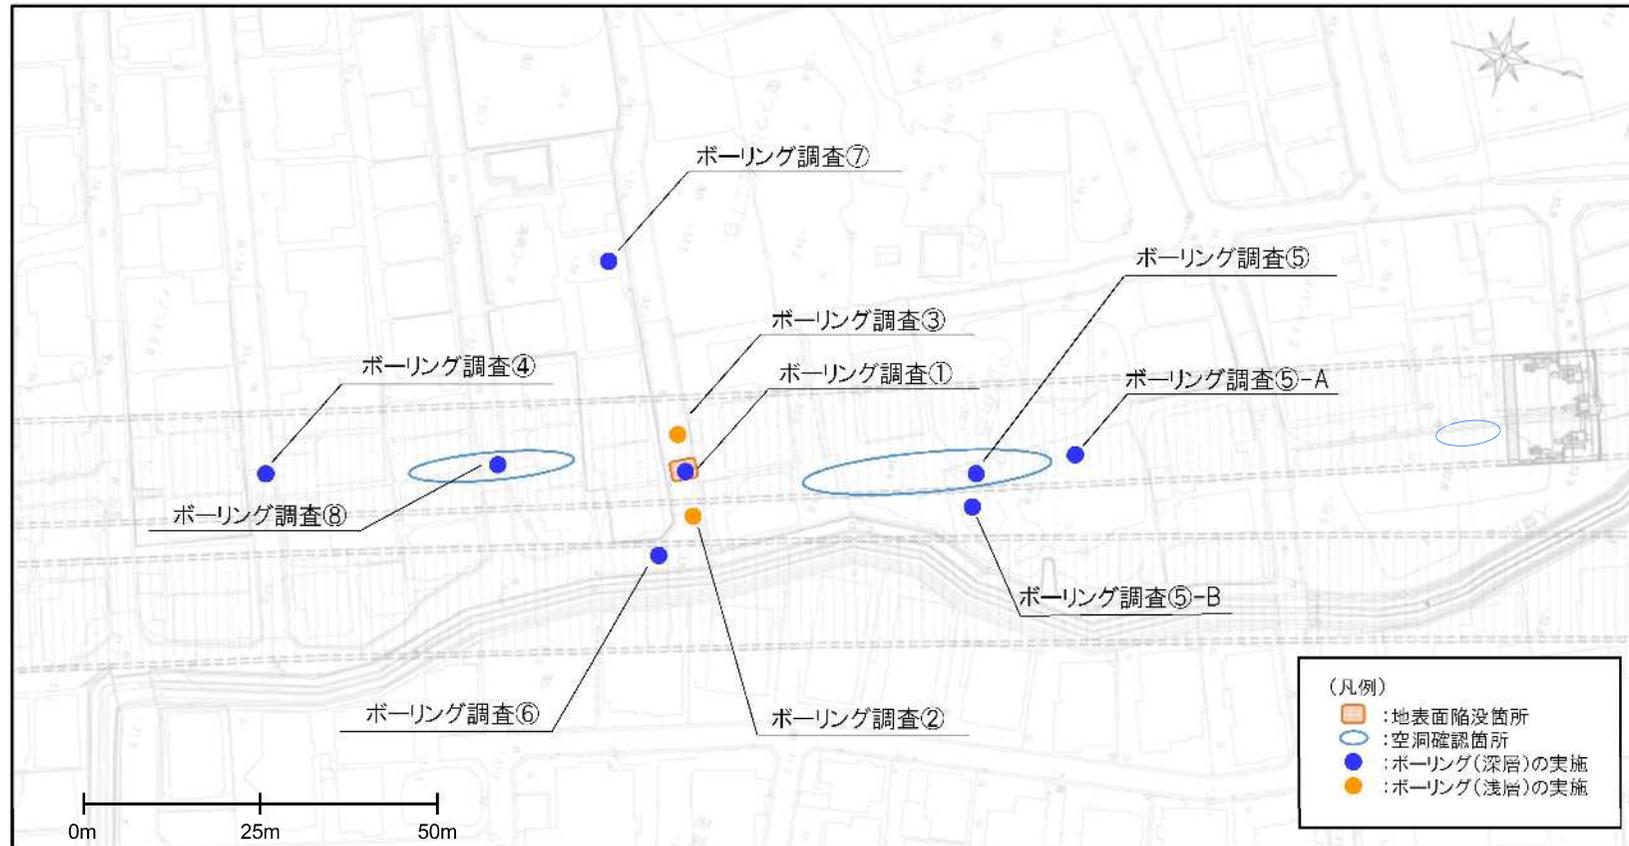
### ■地盤状況の調査(陥没箇所周辺)

※地盤状況等により、ボーリング調査内容は変更する場合があります。  
※ボーリング⑤⑧以外では、空洞は確認されていない。

① 46m(完了)	② 14m(完了)	③ 15m(完了)	④ 47m(完了)	⑤ 48m(完了)
⑤-A 48m(完了)	⑤-B 48m(完了)	⑥ 46m(完了)	⑦ 47m(完了)	⑧ 46m(完了)

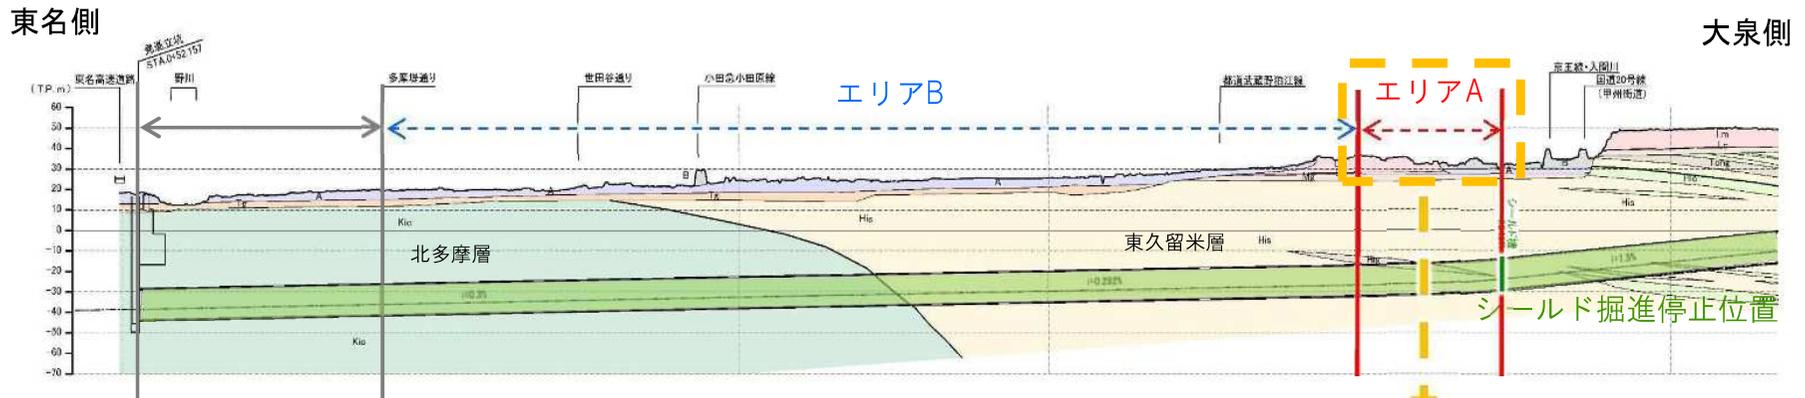
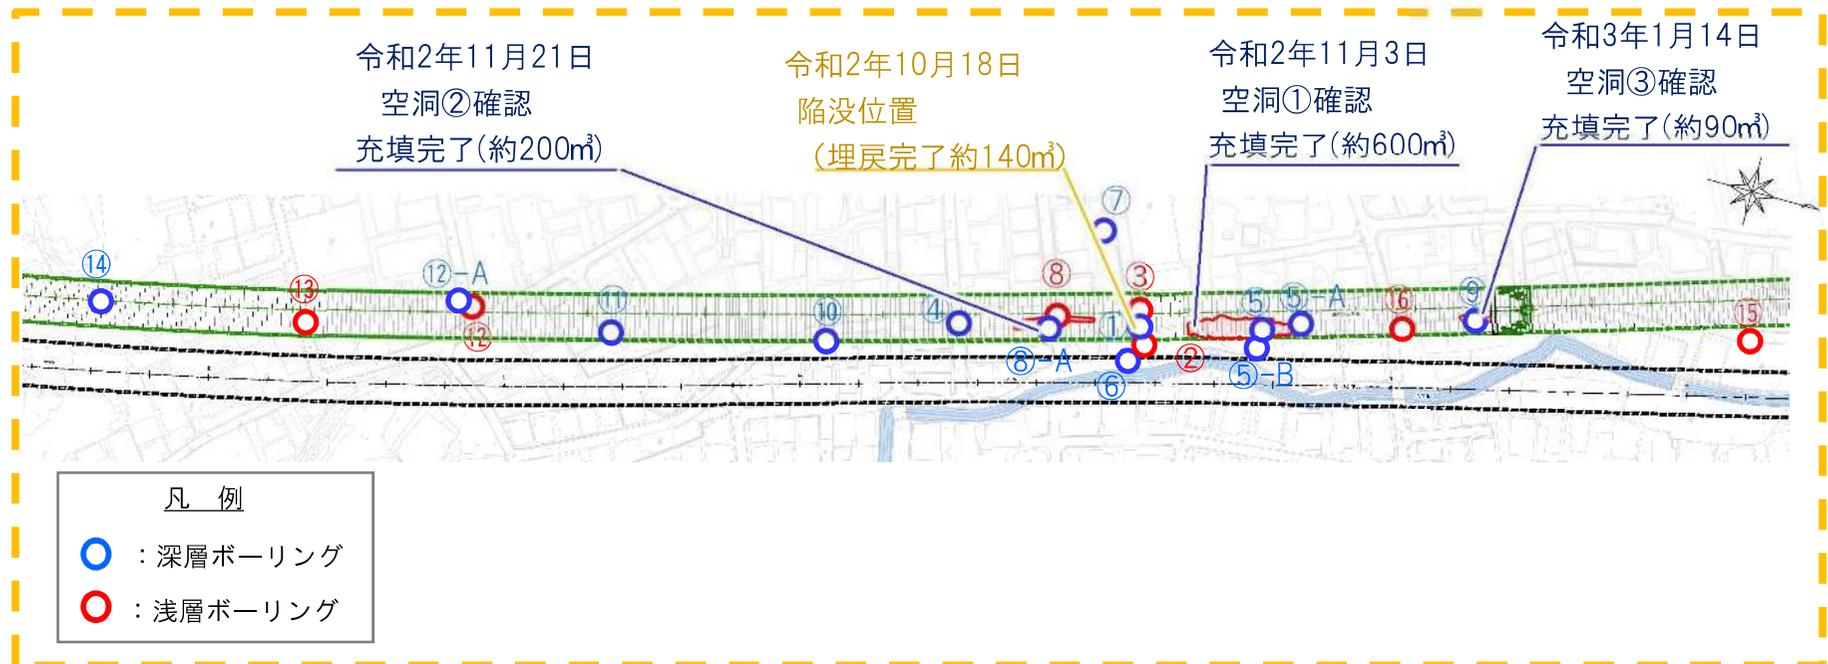
## 2. 調査結果 [地盤状況調査]

・陥没・空洞箇所周辺のボーリング調査について下図に示します。

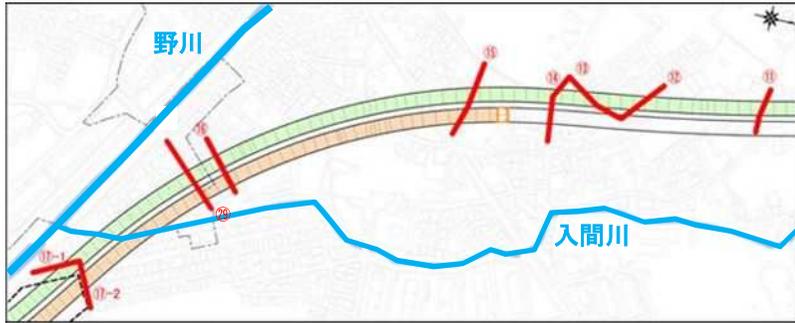
測線図

- ・地盤の緩みが無いことを確認しました。(測線⑪～⑰-2、⑳)

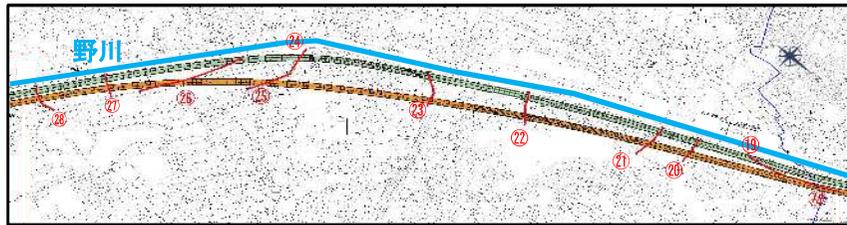
測線図

- ・地盤の緩みが無いことを確認しました。(測線⑱～㉔)

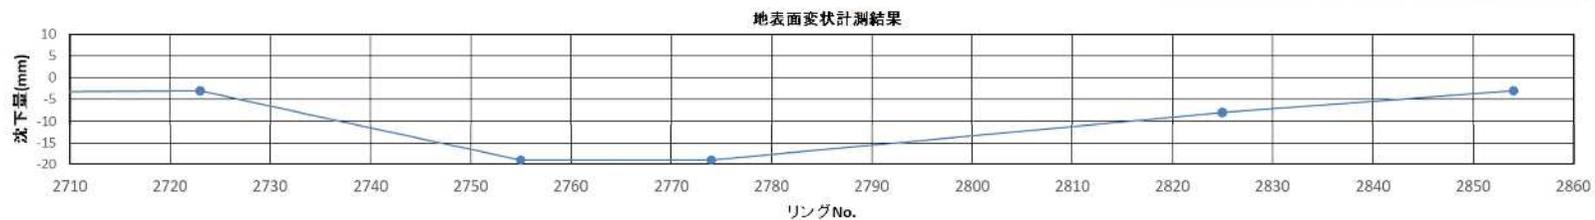
※上図以外の掘り進めてきた区間の地表面沈下量は最大-6mm

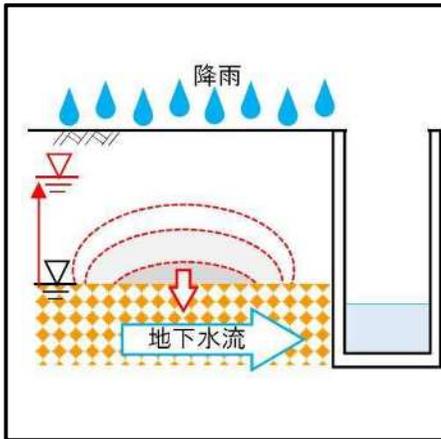
- 地下水の流速の上昇や流向の変化は、入間川に土砂を流出させる程のものではないことを確認しました。
  - 地下水位の上昇結果から、空洞形成後に短期間で陥没・空洞箇所が表面が水で洗われた可能性があることを確認しました。
  - 空洞箇所と入間川の堆積土砂の成分分析比較から、入間川への土砂流出はないことを確認しました。
- ⇒ 自然浅層地下水流による浸食により、あらかじめ空洞が形成された可能性は低い。

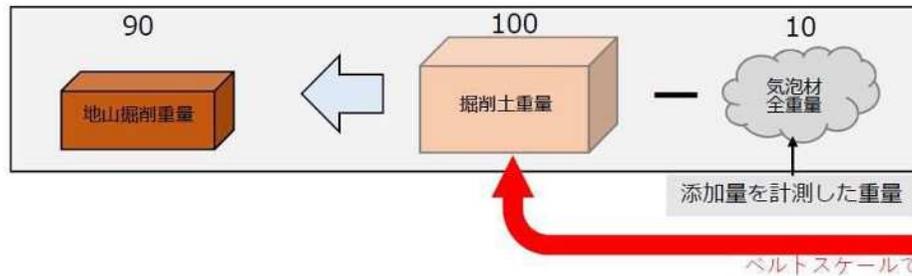
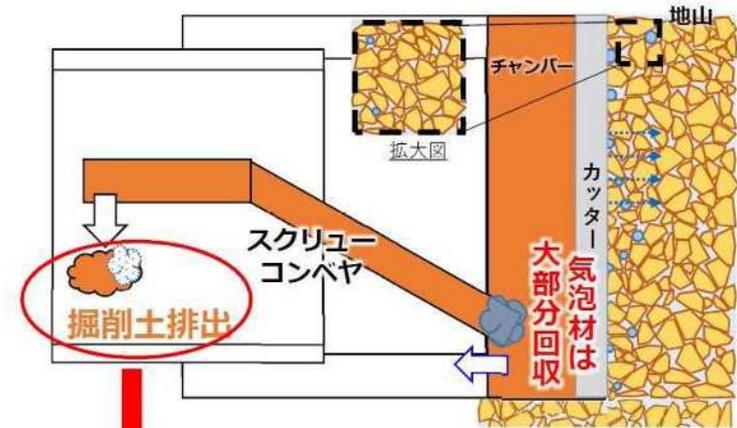
### 3. 陥没・空洞の推定メカニズム [地山掘削重量の過小評価イメージ]

- ✓ スクリューコンベアから排出された掘削土をベルトスケールにて計測した重量から添加した気泡材の全重量を控除した、地山掘削重量を算出
- ✓ 直近20リングの平均値を管理値として設定

- ✓ 地山のゆるみに気泡材が浸透し、回収量が減少
- ✓ 実際は、気泡材の未回収重量分が地山掘削重量として取り込まれるため、通常の管理では過小評価

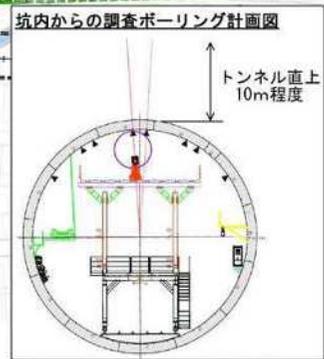
トンネル坑内からの調査方法(案)

- 地盤補修予定範囲について、トンネル内からの調査を行い、補修が必要な範囲を特定します。
- 補修方法については、今後現地状況等を踏まえて検討を進めます。

薬液注入工法	機械攪拌工法	高圧噴射攪拌工法
施工概要	<p>ボーリングマシンを用いて地盤に薬液を浸透注入して地盤強化を図る。</p>	<p>機械攪拌翼によって、固化材と地盤を混合して円柱状の固結体を造成する。</p>	<p>地盤内に空気と固化材を高圧で噴射させ、地盤を強制的に切削しながら円柱状の固結体を造成する。</p>
工法の特徴	<ul style="list-style-type: none"> <li>・比較的狭い場所での施工が可能である。</li> <li>・地盤の強度が弱い箇所に薬液が浸透して改良する工法である。</li> </ul>	<ul style="list-style-type: none"> <li>・大型重機による施工となる。</li> <li>・地盤に改良体を造成する工法である。</li> </ul>	<ul style="list-style-type: none"> <li>・大型の施工設備が必要となる。</li> <li>・地盤に改良体を造成する工法である。</li> </ul>

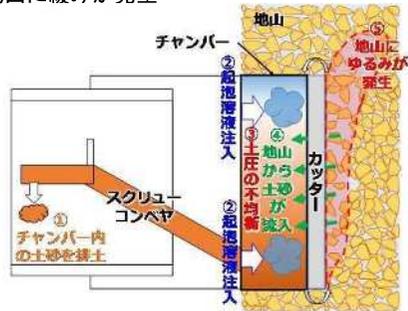
### ○閉塞及び閉塞を解除するための作業

- ・特殊な地盤条件下において夜間休止時間にチャンバー内の土砂が分離・沈降し、締固まってしまい閉塞
- ・その閉塞解除のために、土砂を一部排出し、直ちに排出土砂分の起泡溶液と置き換える特別な作業を行う過程で、土圧の均衡がとれず
- ・地山から土砂がチャンバー内に流入
- ・地山に緩みが発生

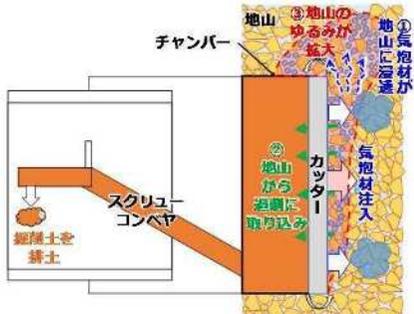
### ○閉塞解除後の掘進

- ・掘削土の塑性流動性を保つため、通常より多くの気泡材を注入
- ・閉塞を解除するための作業により緩んだ地山に気泡材が浸透し、一部が回収されず、掘削した地山重量を過小に評価され、土砂の取り込みが想定より過剰に生じた
- ・地山の緩みが拡大
