大泉JCT周辺の白子川における漏気について (漏気の推定メカニズム)

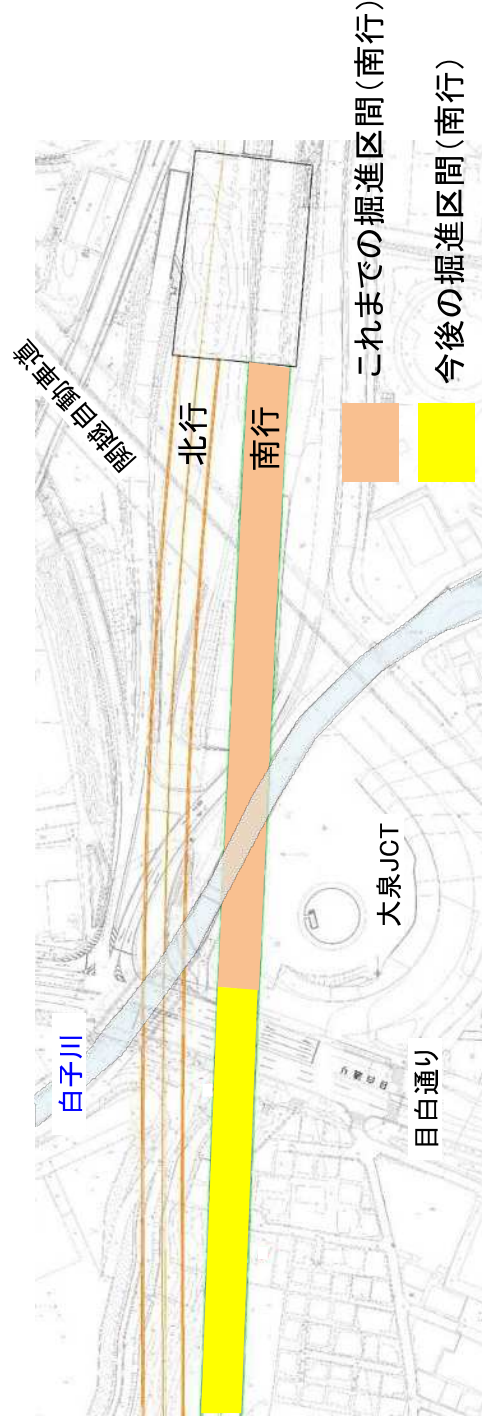
位置図

- ・大泉側本線トンネル(南行)では、添加材として気泡を用いた掘進を行っています。(地中に埋設されている旧下水管や白子川旧護岸の杭が干渉する区間および地盤改良区間などの特殊区間では、カッタービットの温度上昇を冷却するため、添加材としてベントナイトを用いた掘削を行っています。)
- ・掘進時は地上部を常時監視しながら掘進を進めてきましたが、白子川においてトンネル掘進に用いている空気の一部が地上へ漏出していることが確認されました(別紙)。漏気確認後、河川水質調査等を実施し、漏気による周辺環境への影響はなく、環境基準値等を満足していることを確認しております。
- ・これらについて、有識者へ報告したところ、次の意見を頂きました。
 - ✓ 添加材に気泡を用いた掘進は、空気の通り道等により漏気の可能性はある
 - ✓ ただし、東名JCTや大泉JCTでの漏気に対する環境測定結果を踏まえると、漏気が発生したとしても周辺環境に影響はないと考えられる
 - ✓ 引き続き、安心確保のために漏気に対する周辺環境モニタリングをしながら、気泡を用いた掘進を進めること

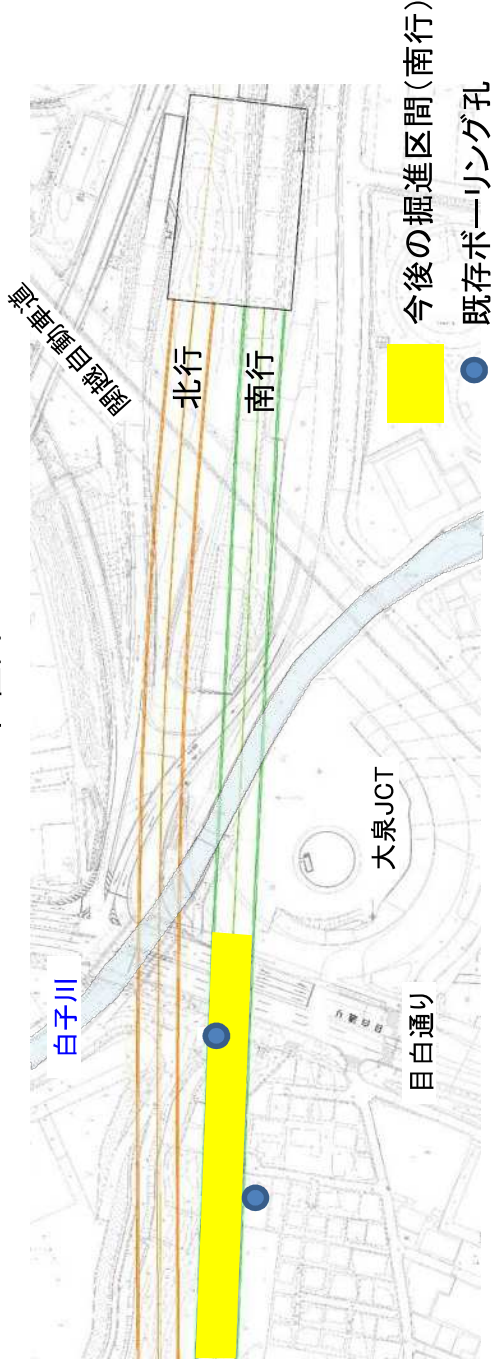
位置図

大泉側本線トンネル(南行)の掘進では、引き続き、気泡を用いた掘進を行い、安心確保および安全な掘進方法の確認のため、次の項目についてモニタリングを行いながら、掘進していきます。

- ✓ 河川や既存ボーリング孔における漏気発生有無の確認、および発生時の環境測定
- ✓ 沿線における地下室や井戸の酸素濃度測定

- ✓ 地表面変動の確認
- ✓ 掘削土の性状の確認

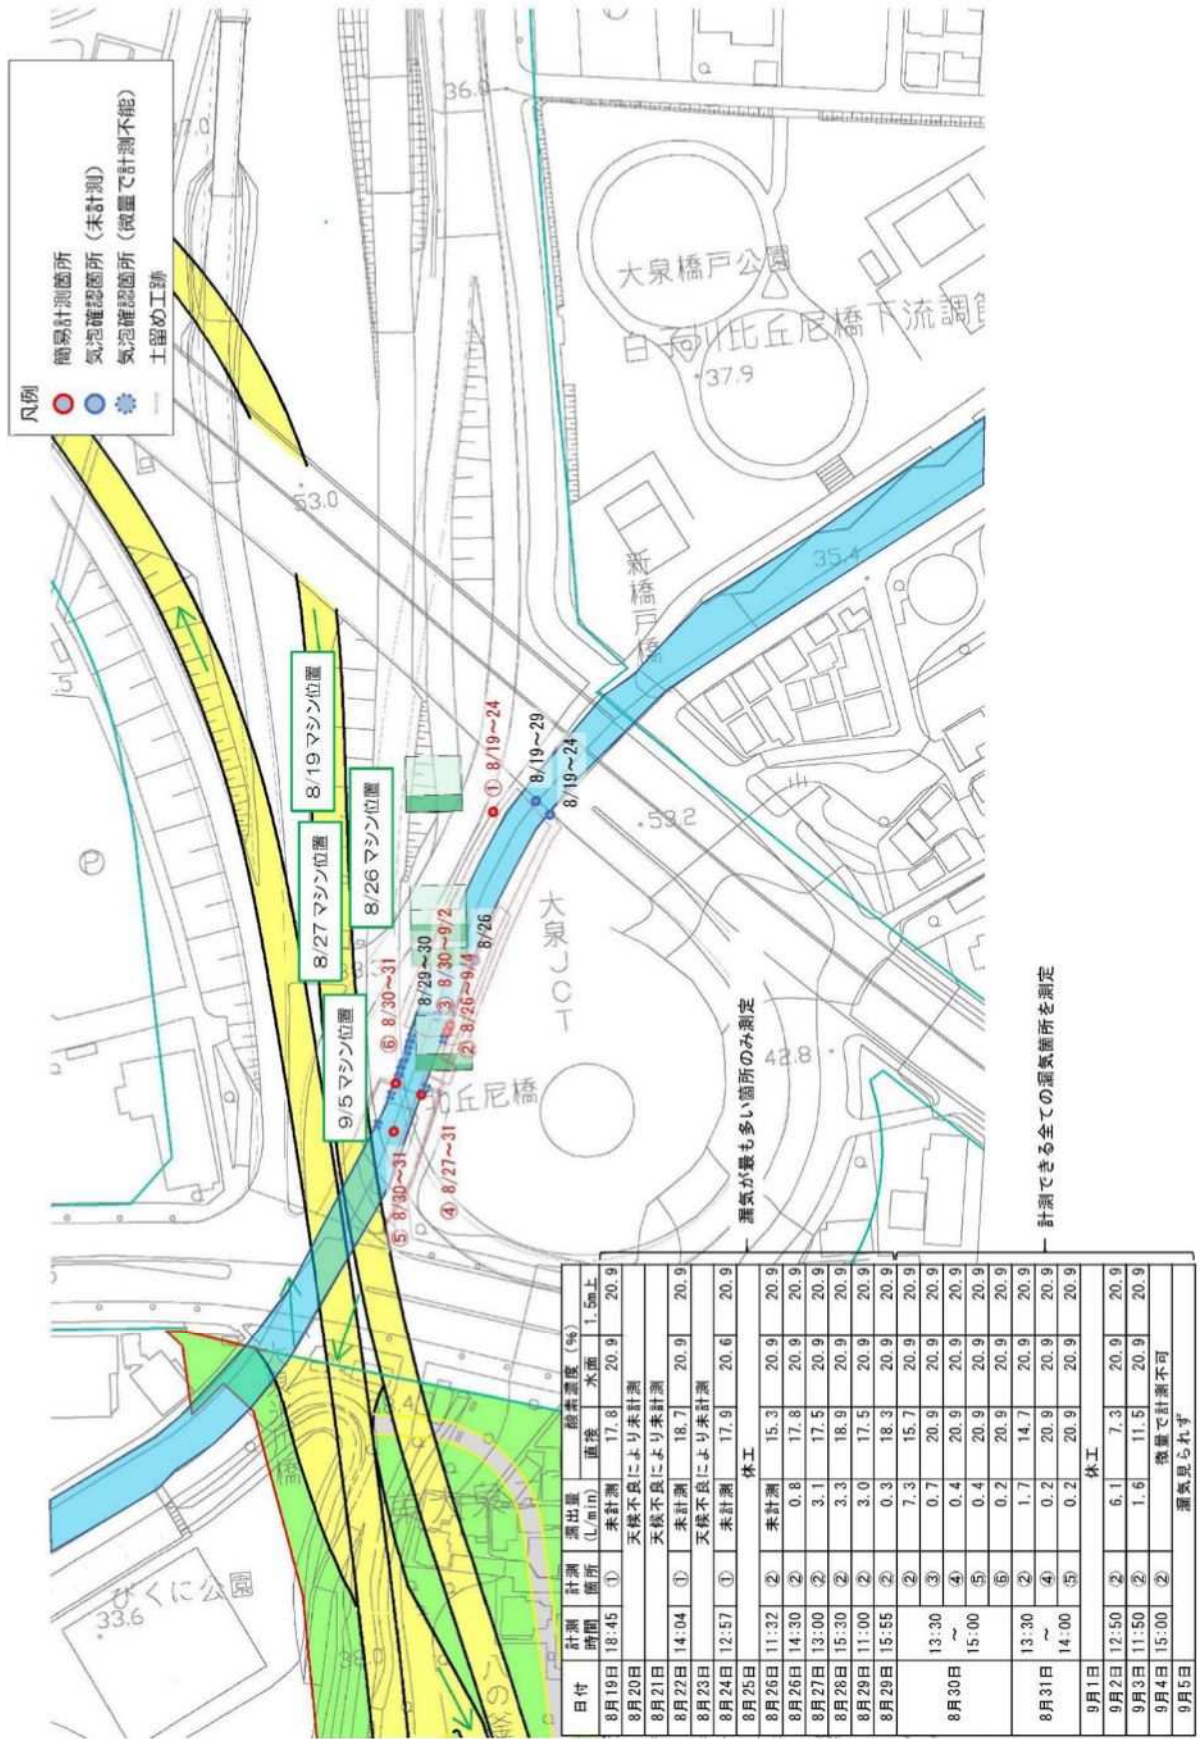
(別紙)白子川における漏気について

今回の事象について有識者に確認したところ、地下のシールド工事の掘進時に用いる空気のごく一部が、過去の護岸構築時の土留め工跡を通じ、護岸の水抜き孔や目地より河川に漏出したものと考えられるとの見解を頂きました。
