## 第 2 2 回 東京外環トンネル施工等検討委員会 議事概要

## 第22回 東京外環トンネル施工等検討委員会

### 地表面陥没事象について

令和2年 10月19日

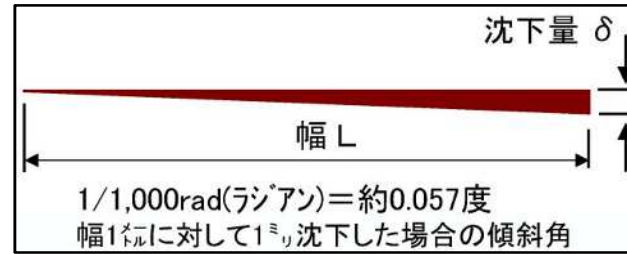
掘進中から陥没前日の夜までの区間における掘進前後の最大地表面傾斜角は 1,000 分の 1 rad 以下であることを確認した。

※地表面傾斜角 1,000 分の 1rad 以下とは家屋に影響を与えない地盤変位の目安である。「建築学会小規模建築物基礎設計の手引き 1998 年」の記載を参考に設定。

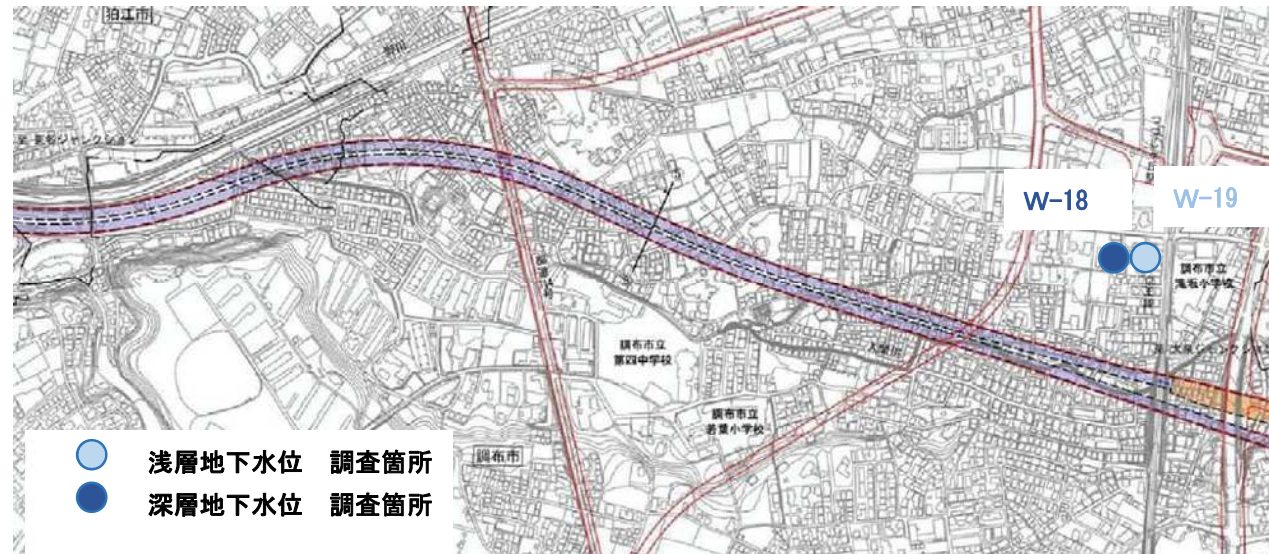
地下水位調査箇所位置図

降雨による観測井戸の水位変動がみられるが、注意を要するような変動はなかったことを確認した。
