# 野川の気泡漏出等について（東名JCT側）

# 野川の気泡漏出等について（東名JCT側）～確認掘進～

# 野川の気泡漏出等について（東名JCT側）～今後の掘進方法～

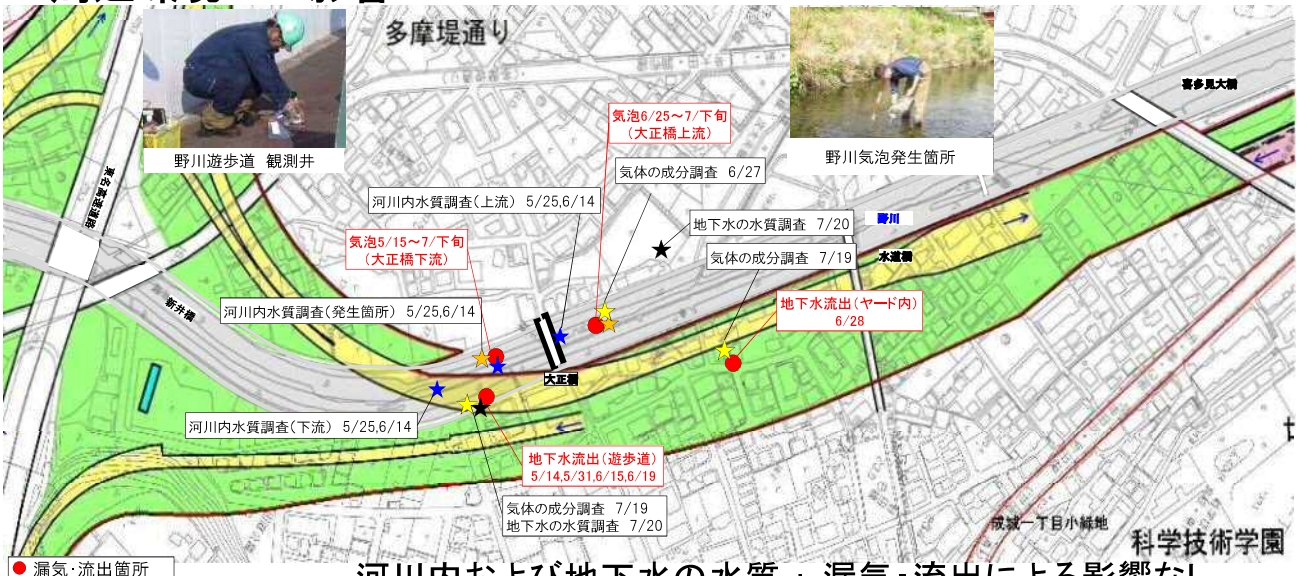
## 周辺環境への影響

河川内および地下水の水質：漏気・流出による影響なし

気体の成分：漏気による影響なし

地下水位：漏気・流出による影響なし

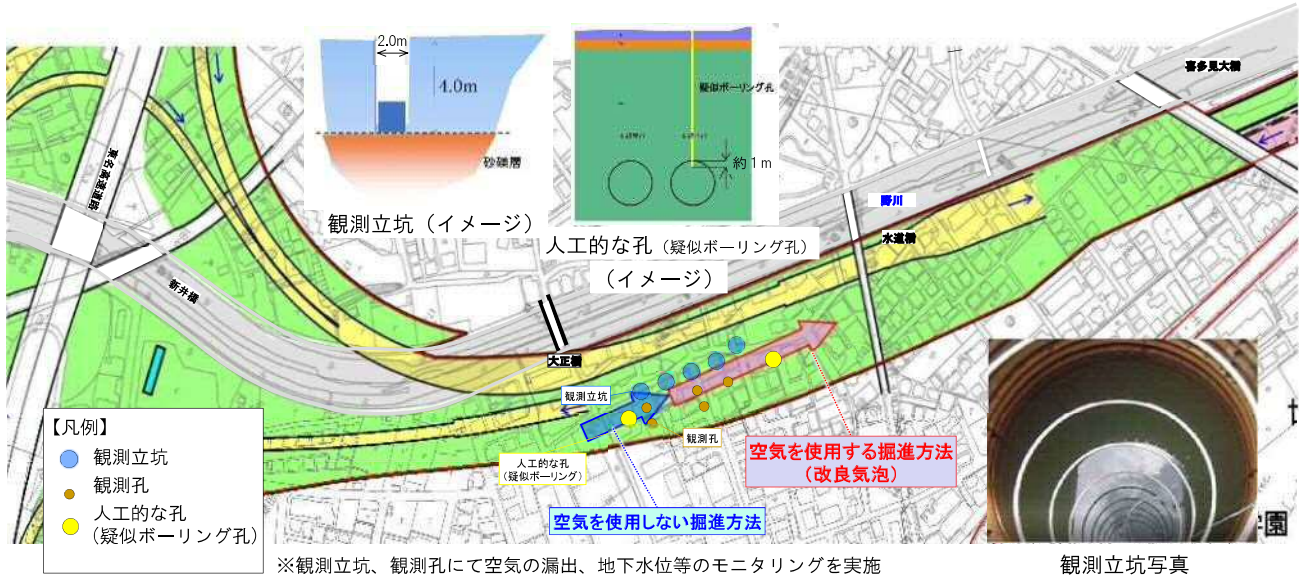
## ■ 確認掘進概要

● 2018年8月30日より、漏気の抑制を確認するための掘進を開始

- 空気を使用しない掘進方法と、空気を使用し起泡剤の濃度を変更した掘進方法(改良気泡)にて漏気抑制を確認
- 漏気抑制を確認するため、野川の状況や工事ヤード内に設置した人工的な孔(疑似ボーリング孔)、観測立坑などによりモニタリング

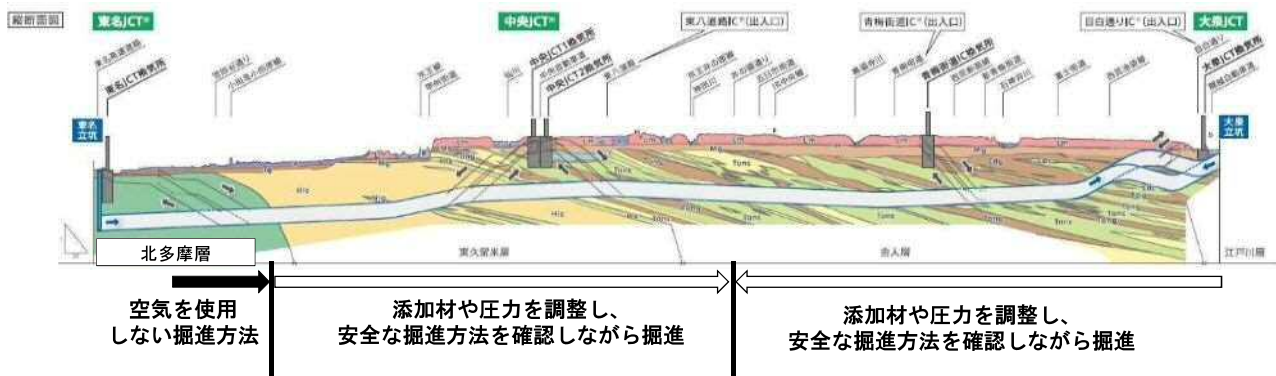
### ●確認結果を受け、今後は以下のとおり掘進

- 東名側の北多摩層では地上へ漏気が発生させることなく安全に掘進できた空気を使用しない掘進方法で掘進
- それ以外の層においては、地質状況に応じて掘進時に使用する添加材や圧力を調整し、安全な掘進方法を確認しながら掘進
- 安心を確保するため、周辺環境への影響をモニタリング

#### 【モニタリング内容】

- ・河川や観測井等を目視（漏気が確認された場合は水質や大気質調査）
- ・地下水位の計測
- ・沿線地下室等の酸素濃度計測

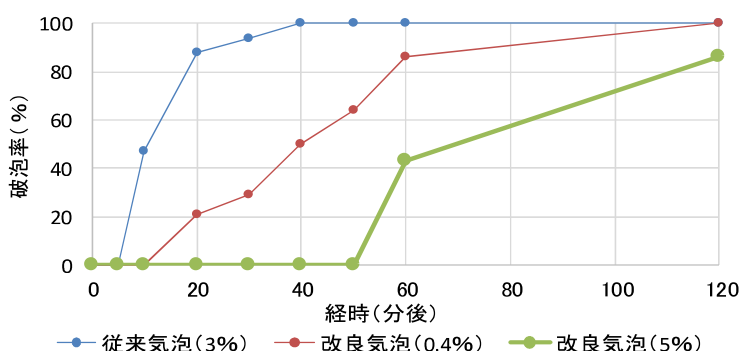
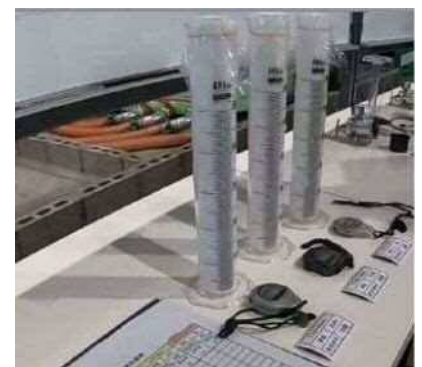
試験③実施状況

・試験方法:密閉容器内に各気泡を充填し破泡状況の経時変化を確認しました。

・試験結果:改良気泡は従来気泡と比較し破泡しにくいことを確認。
