地盤補修工事の全体計画に関する

オープンハウスの資料

東日本高速道路株式会社 関東支社 東京外環工事事務所

# 東京外かく環状道路(関越～東名)の計画概要

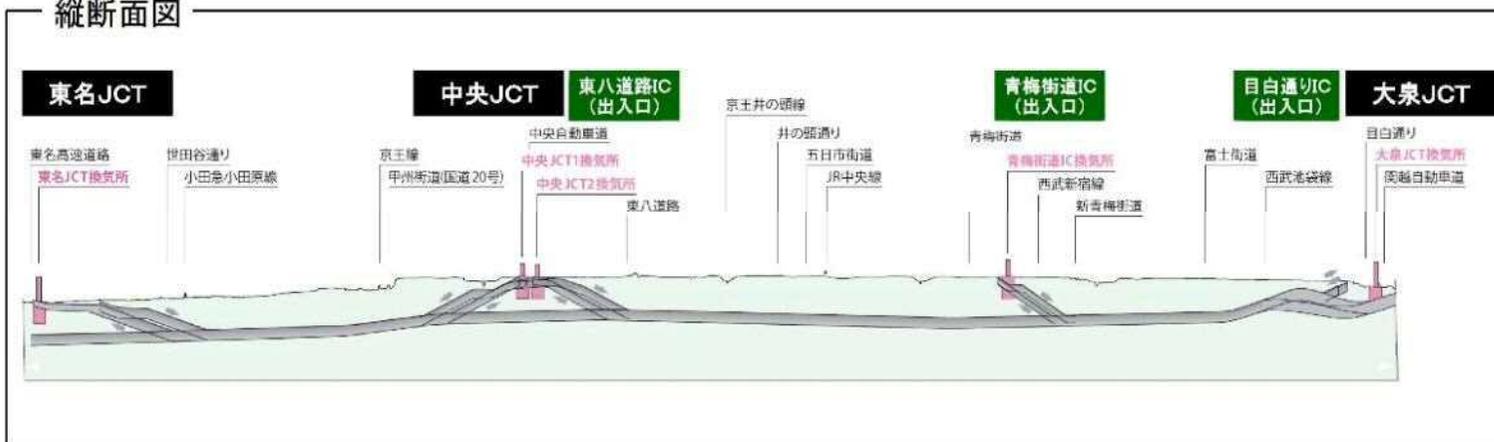
縦断面図

構造形式: 地下式

(41m以上の大深度に計画)

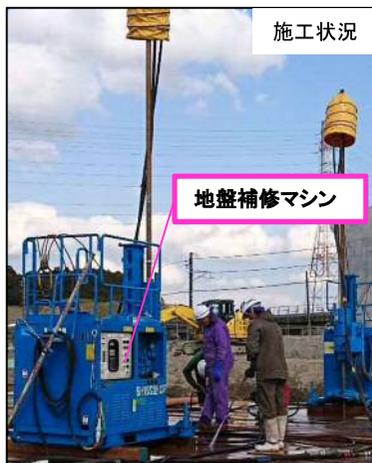
工法概要図

### 高圧噴射攪拌工法

地盤内に空気と固化材料を高圧で噴射させ、土と混合攪拌して円柱状の改良体を造成する工法です

- ・地盤に改良体を造成する工法です
- ・定置式の施工設備が必要です
- ・大型重機を用いず、土中内で高圧噴射により、広範囲に確実な改良が可能で、重機による振動の小さい工法です

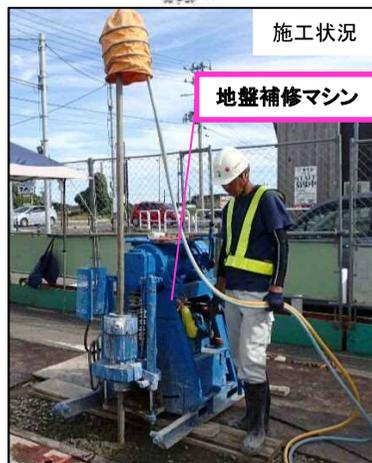
工法概要図

### 薬液注入工法

ボーリングマシンを用いて地盤に薬液を浸透注入して地盤強化を図る工法です

- ・地盤の強度が弱い箇所に薬液が浸透して改良する工法です
- ・比較的狭い場所での施工が可能です
- ・小型設備での施工が可能であり、騒音・振動の小さい工法です

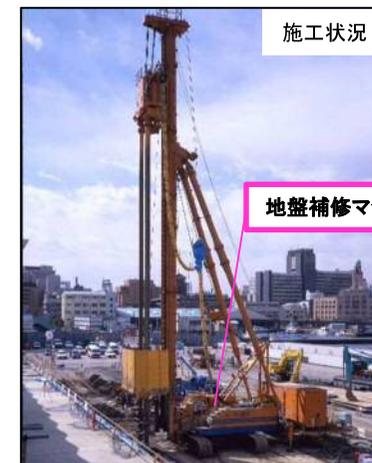
工法概要図

### 機械攪拌工法

機械攪拌翼によって、固化材料と地盤を混合して円柱状の改良体を造成する工法です

- ・地盤に改良体を造成する工法です
- ・大型重機による機械攪拌を行う工法です
- ・大型重機を用いて地上部で直接地盤を攪拌するため、騒音・振動が発生しやすい工法です

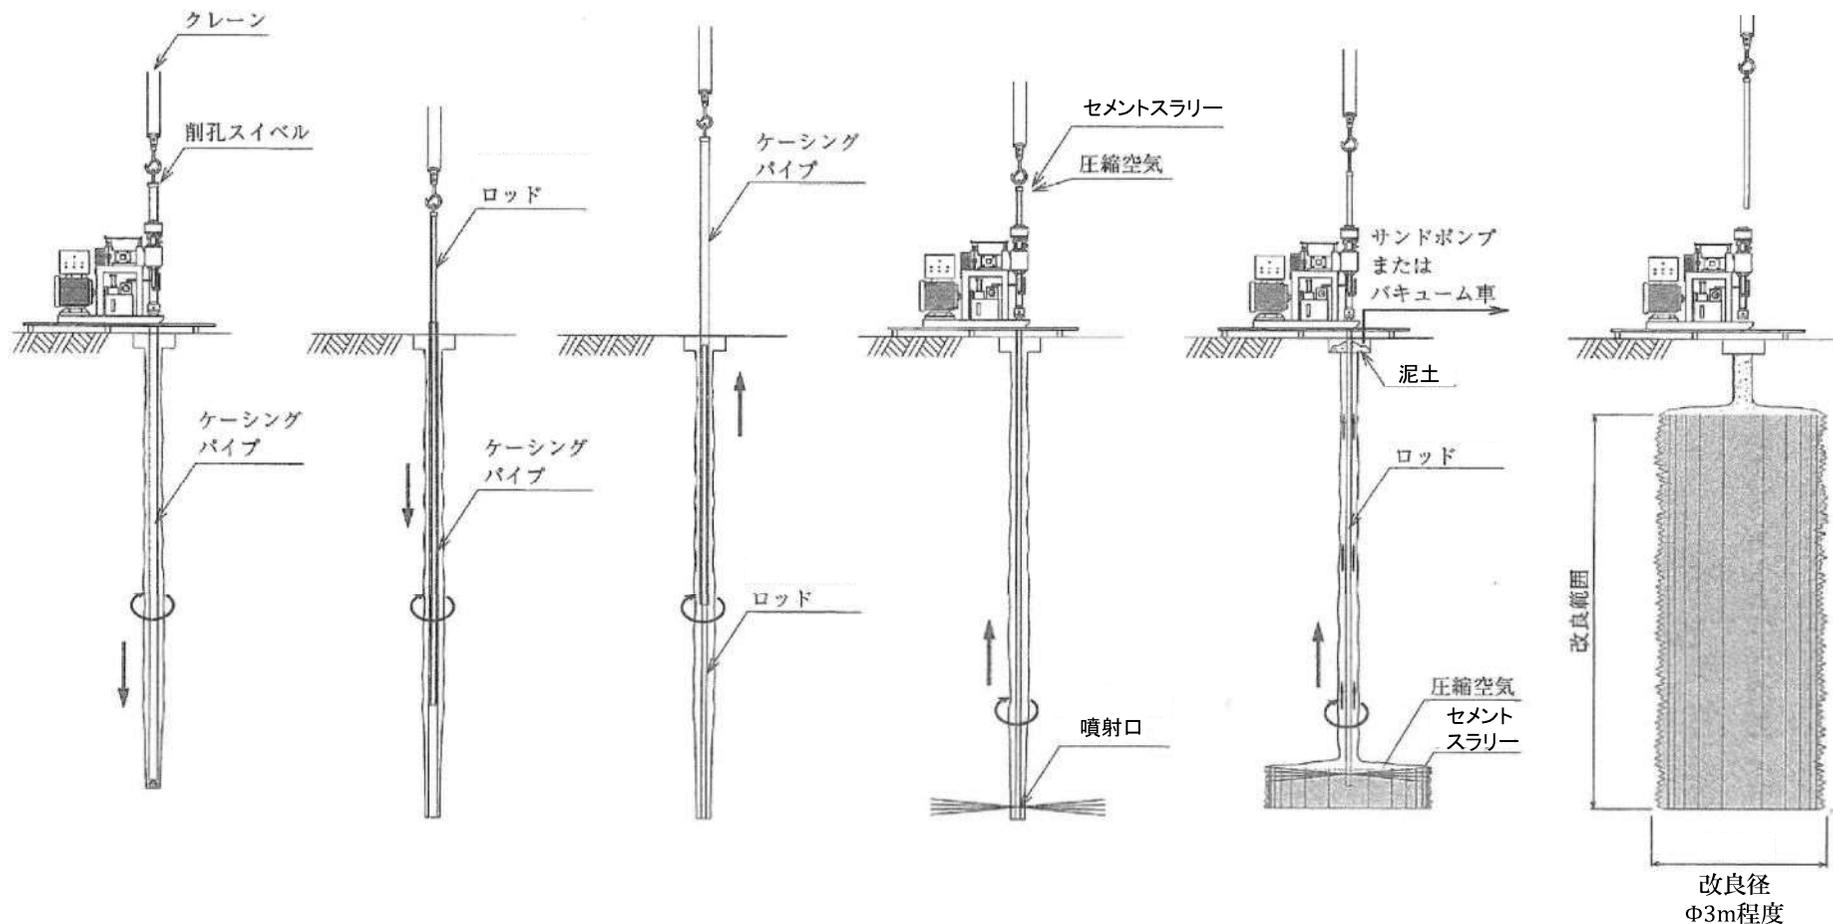
○固化材料(以下、セメントスラリーという)を土中に噴射しながら土と混合攪拌して、円柱状の改良体を造成する工法です。

○施工ステップは下記のとおりです。

①ケーシングパイプによる削孔 → ②ロッド挿入 → ③ケーシングパイプ引抜き → ④地盤補修準備 → ⑤地盤補修開始 → ⑥地盤補修完了

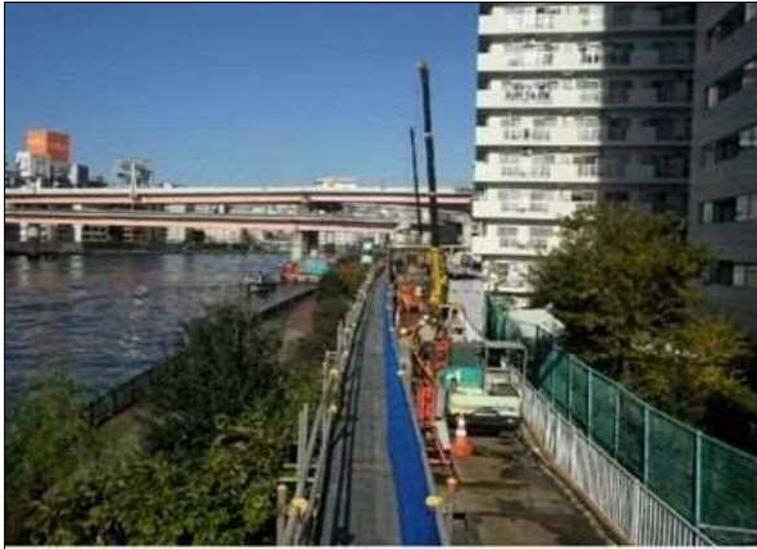
市街地での施工状況

○高圧噴射攪拌工法は、市街地や住宅地での施工や樹木近傍での施工事例など多くの実績があります。

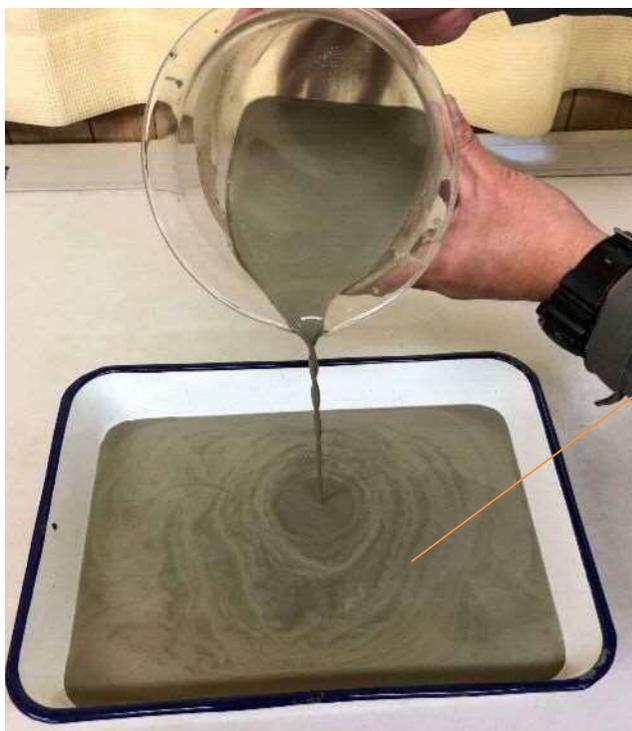
セメント系固化材

- 高圧噴射攪拌工法に使用する材料(セメント系固化材料)は、環境配慮型のものを使用します。
- 工事中は、周辺の観測井や入間川より採水・水質試験を実施し環境影響がないことを確認します。

使用材料：環境配慮型のセメント系固化材

使用実績：市街地・住宅地における造成工事や高速道路事業における地盤補修工事で使用実績多数

※環境配慮型とは、地盤補修の実施に伴う周辺土壌環境への影響を抑制した材料です。  
特定化学物質の環境への排出量の把握等及び管理の改善の促進に関する法律で定める安全データシート(SDS)により環境への影響を確認し、安全・安心な材料を使用します。

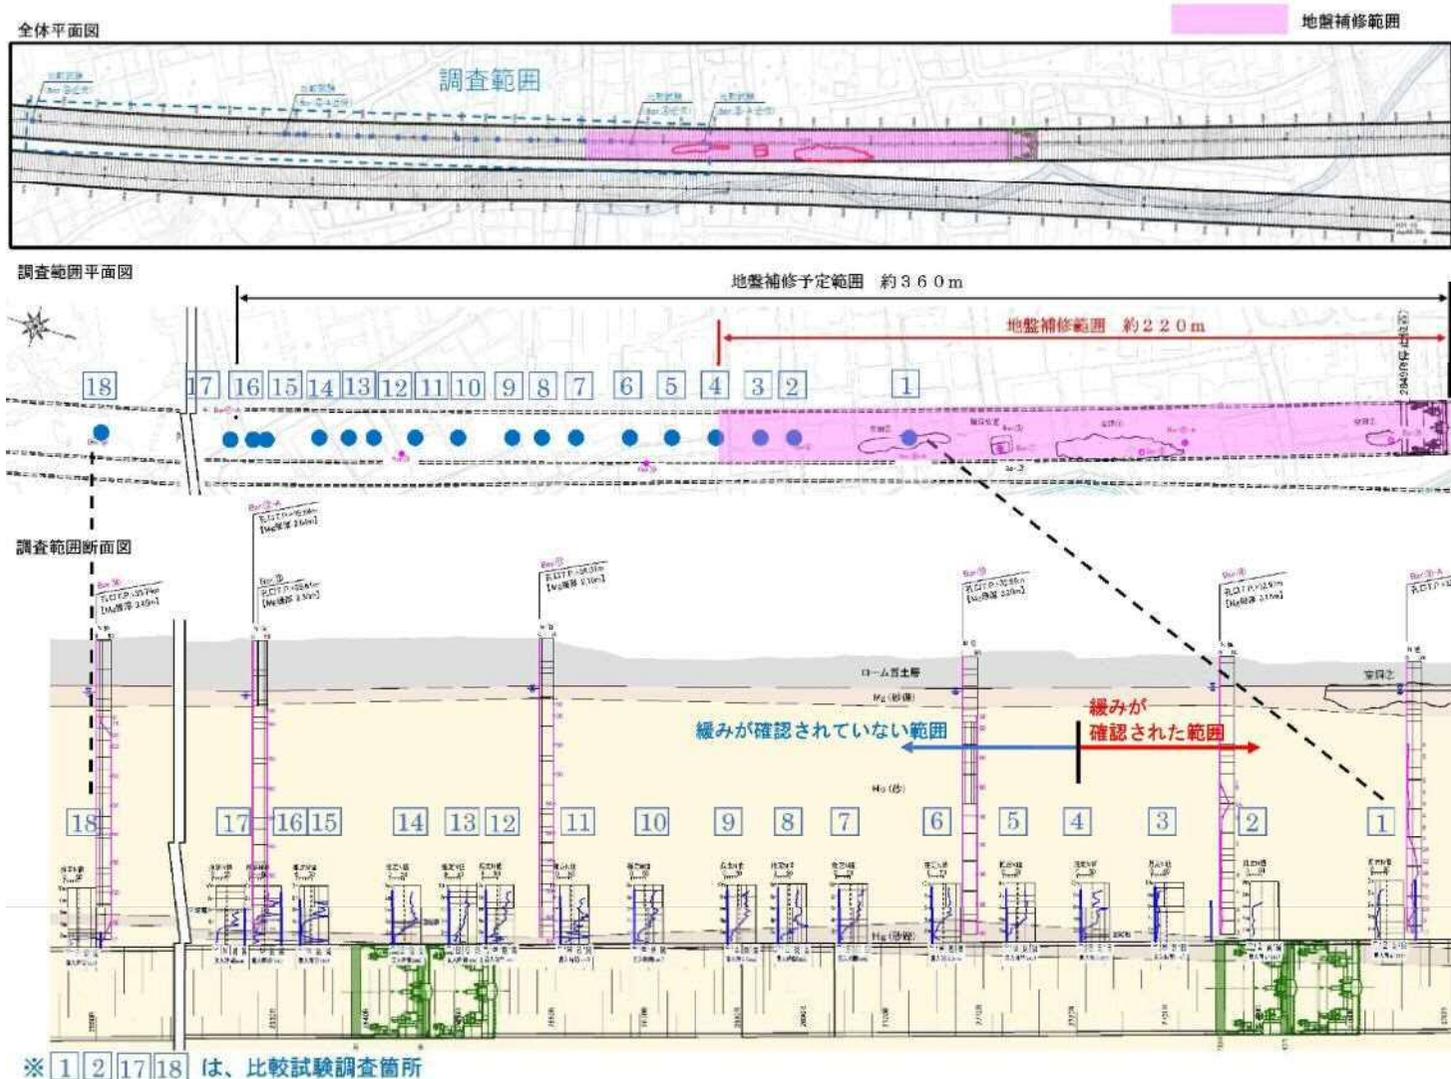
- 地盤補修は、トンネル坑内からの調査により地盤の緩みが確認された範囲について、トンネル直上までを対象に行います。
- これまでの調査から、トンネル直上の隣接地において地盤の緩みは発生していないと考えておりますが、地盤補修時に、地盤の状況を調査し、新たに隣接地に地盤の緩みが確認された場合は、適切に対応致します。

ローム層や武蔵野礫層も地盤補修するのか。	地盤補修の対象層は、ローム質層と武蔵野礫層より下の東久留米層(砂層)とする計画ですが、武蔵野礫層の落ち込みが確認された範囲につきましては、礫層を含んだ範囲を補修する計画です。(P14)

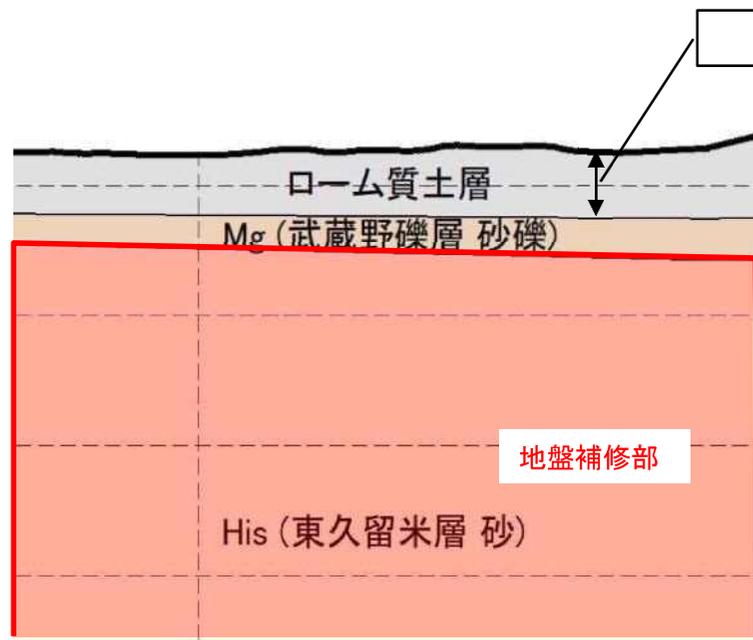
図 地盤補修範囲イメージ

- 地盤補修工事を行った後の植生環境については、工事を行う前の現状の状態を確保します。
- 地盤補修は東久留米層を基本として検討を進めており、植物の生育に必要な地盤の最小厚さ1.5m以上については、現在の土壌から変わらないため、植生環境への影響はございません。

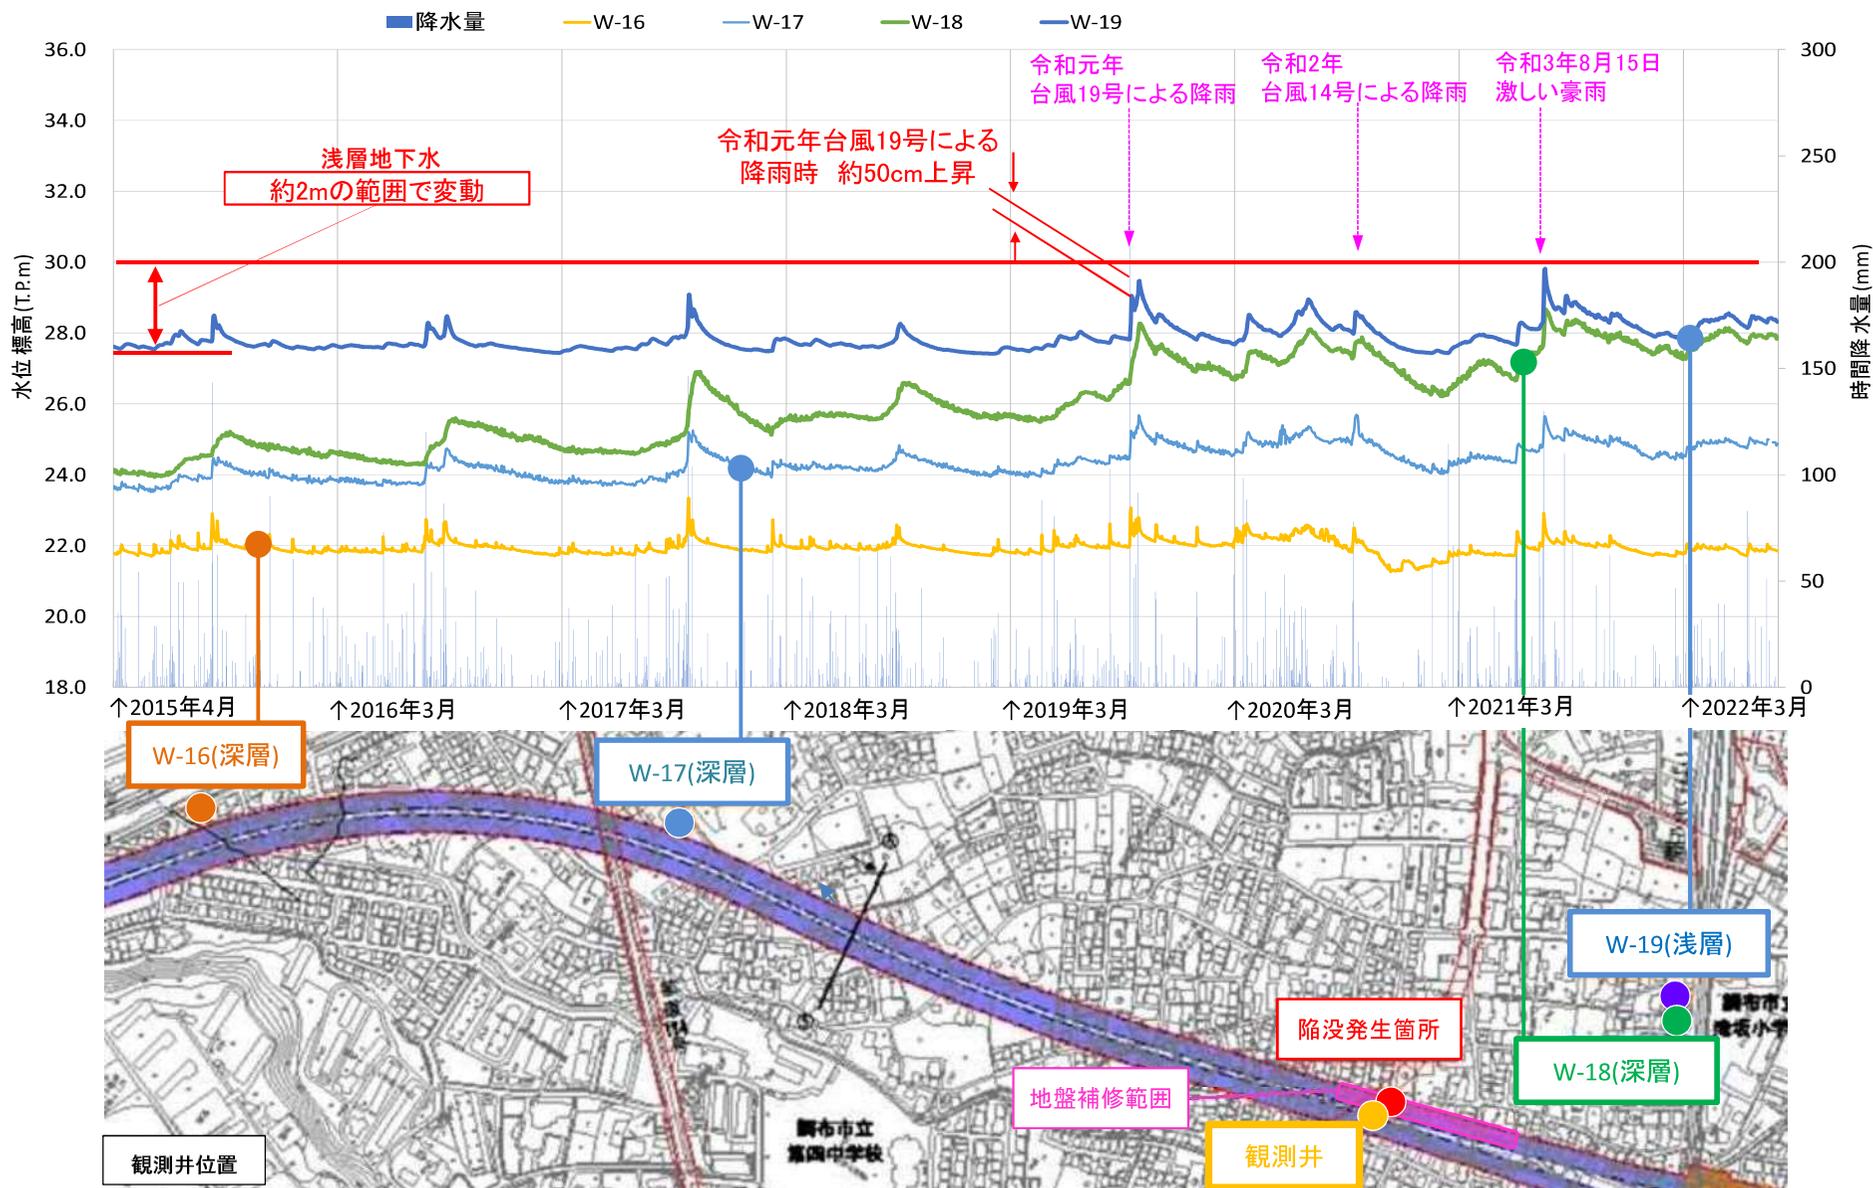
- 地下水位は、浅層地下水(W-19(浅層))で、約2m程度の範囲で水位変動がみられます。
- 変動の要因は主に降雨等による影響と考えられます。

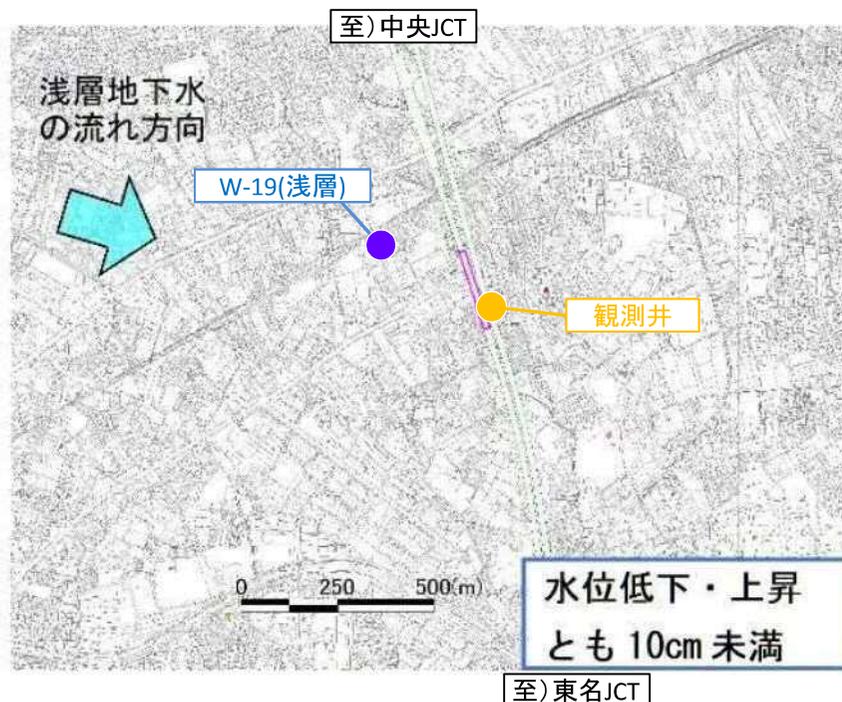
### 浅層地下水

- 地盤補修工事に伴う地下水位変動は、浅層地下水で10cm未満、深層地下水で20cm程度と予測しています。
- この変動量は、近年の降雨影響等による水位変動量と比較しても小さく、地盤補修工事が与える影響は、ごく小さいと考えています。
- なお、工事中は近傍観測井において継続的に地下水位を観測し、結果を掲示板等でお知らせします。

・浅層地下水の変動量は10cm未満と予測しています ※1  
 ※1 : 浅層地下水の低下・上昇ともに10cm未満のため変動量が表示されません。

#### 【予測条件】

・3次元浸透流解析により、地盤補修範囲(延長約220m×幅約16m×深さ約40m)を透水係数ゼロ(地下水を通さない構造)として計算 ※3

ご意見	対応
環境に関するご意見	地下水位変動予測の前提条件や予測方法を説明すべき。	<p>地下水位変動の予測から地盤補修工事が与える影響はごく小さいと考えています。(P15・16)</p> <p>地盤補修工事中は地下水位や水質のモニタリング等を行い周辺環境に影響を及ぼさないことを確認してまいります。</p>
	地盤補修により地下水の流れが変わって地盤沈下や隆起がおきるのではないかと心配だ。もっと詳細な検討結果を示すべき。	
	地盤補修による地下水へのアルカリ化の影響はないのか。

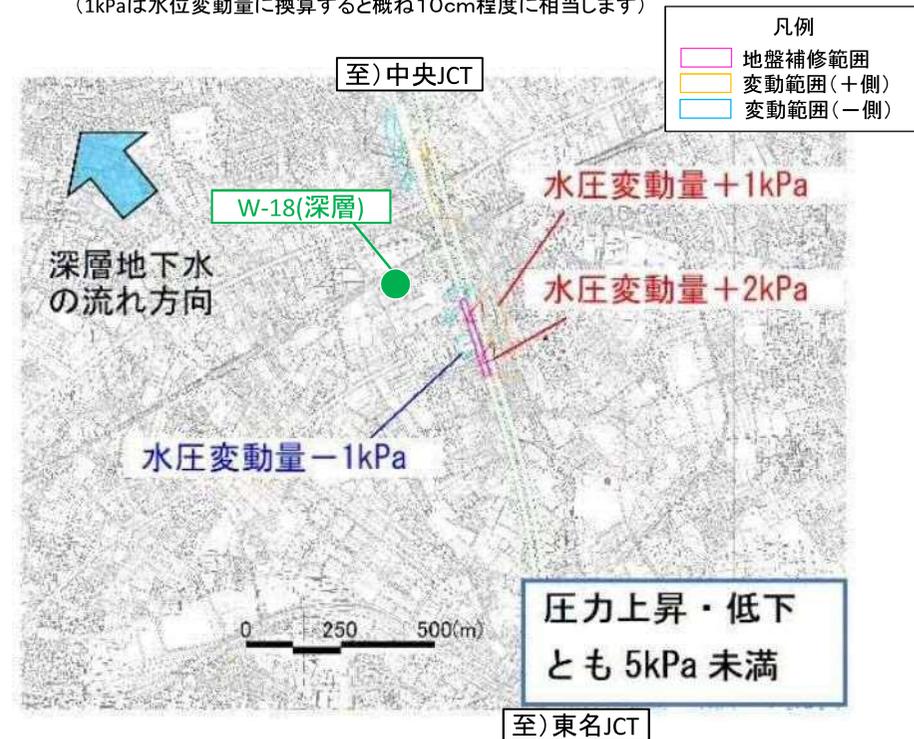
### 深層地下水

・深層地下水位の変動量は20cm程度と予測しています ※2  
 ※2 : 解析で得られた水圧変動量を、水位変動量に換算したもの。  
 (1kPaは水位変動量に換算すると概ね10cm程度に相当します)

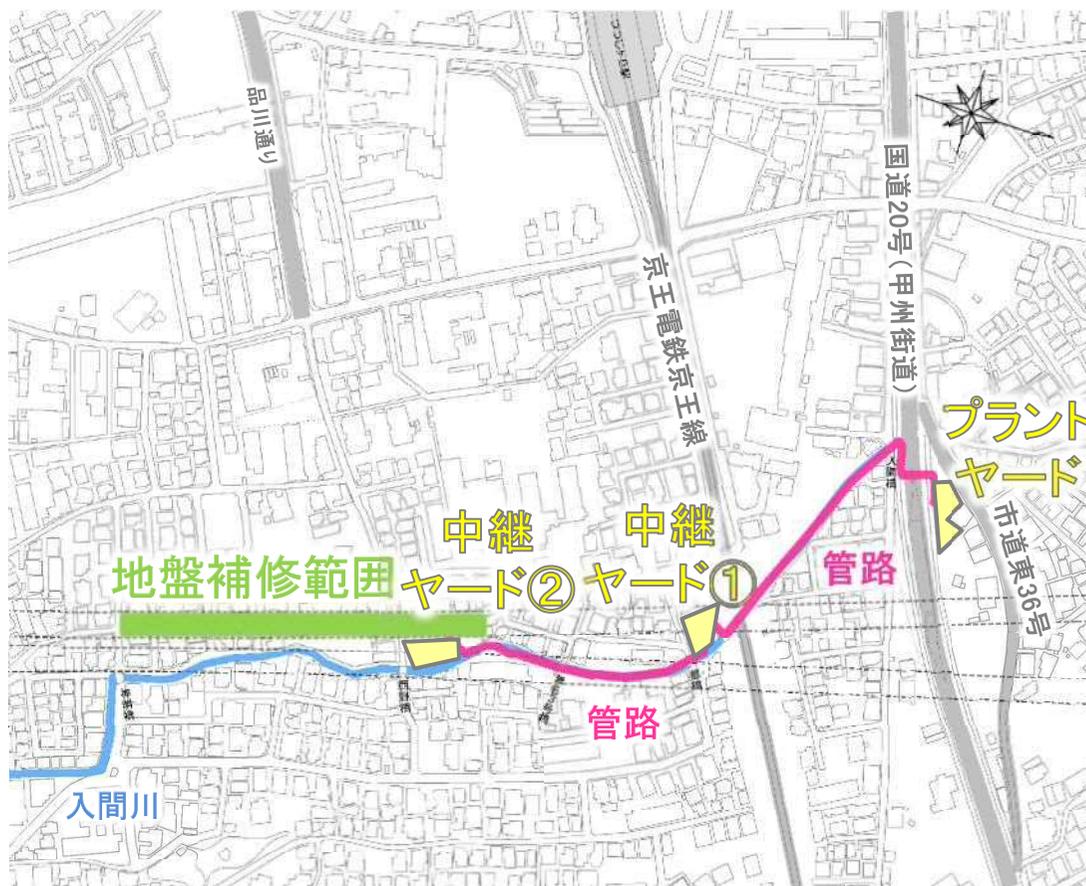
- 地域全体に及ぼす影響や、前回のオープンハウスでのご意見を踏まえるとともに、関係機関との相談を行い、国道20号(甲州街道)から入間川上部を活用したケース3について施工計画案を検討しました。
- 入間川上部に受桁を設置し、その上に管路を設置することで、入間川の流れを阻害しないようにします。
- 管路の継ぎ目の養生を実施の上、異変を早期に察知するため、管路を監視する巡回員を配置します。
- 防音タイプの仮囲いの設置、低騒音型の重機・資機材の使用、ゴムマット等の緩衝材の設置等、騒音・振動の低減に努めます。

○検討した4案について、各ケースでの頂いたご意見や課題を踏まえ比較と検討を行い、総合的に評価した結果、ケース3(国道20号(甲州街道)より入間川に管路を設置する案)を選定しました。
