仙川崖線の将来像

【仙川崖線，布田崖線（上石原地区・下石原地区）の保安全管理計画】

(2) 崖線の変遷

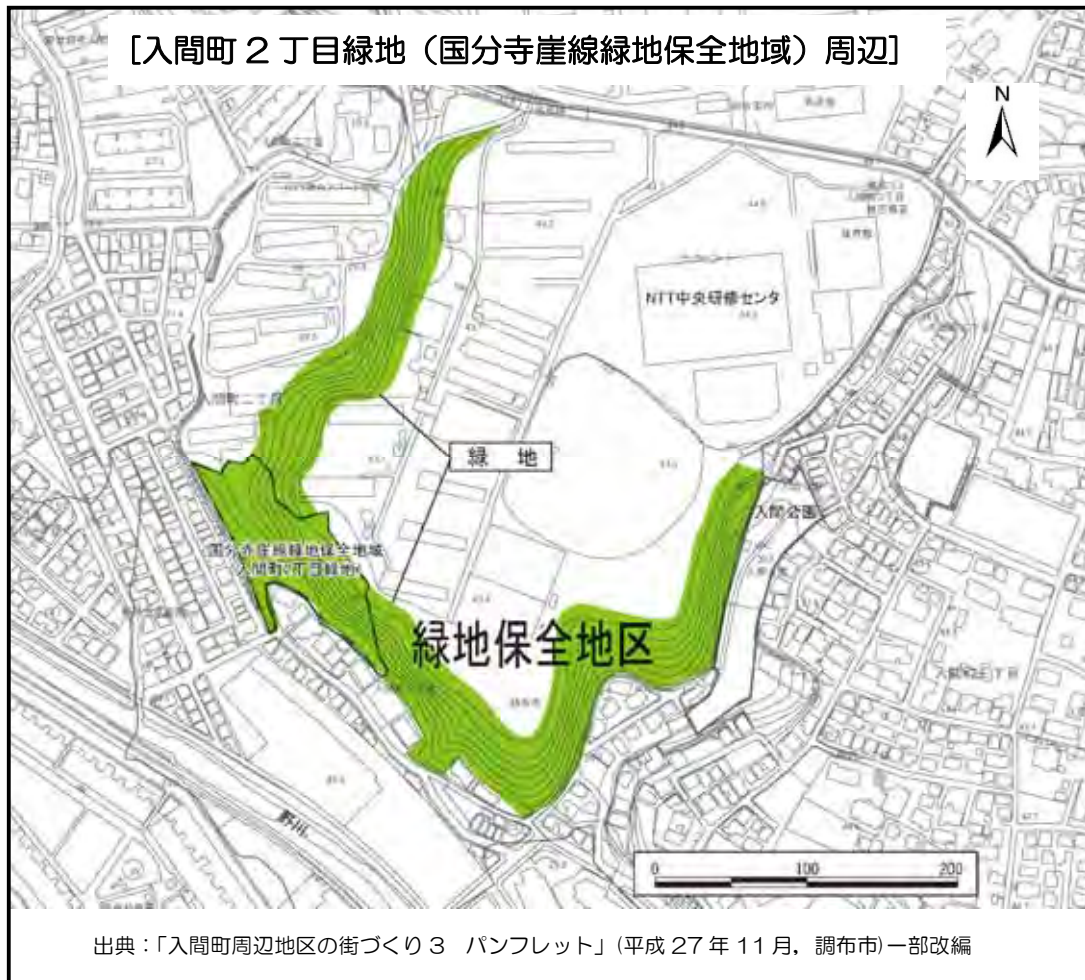
図 4-22 入間町 2 丁目緑地 (国分寺崖線緑地保全地域) 周辺

ここでは、緑地保全地区を設定し、地区の中央に当たる斜面緑地及びその周辺の雑木林を含んだ緑地を地域の資源として自然環境を保全することとしている。また、緑地保全地区は市有地（緑地）、所有地の国分寺崖線緑地保全地域が連なり、これらの斜面緑地にはシラカシ、アカマツなどの常緑樹、コナラ、イヌシデなどの落葉樹のほか、林床ではキンラン、ギンランなどの貴重な植物、タヌキやアマガエルなどの野生生物も確認されている。^{注)}

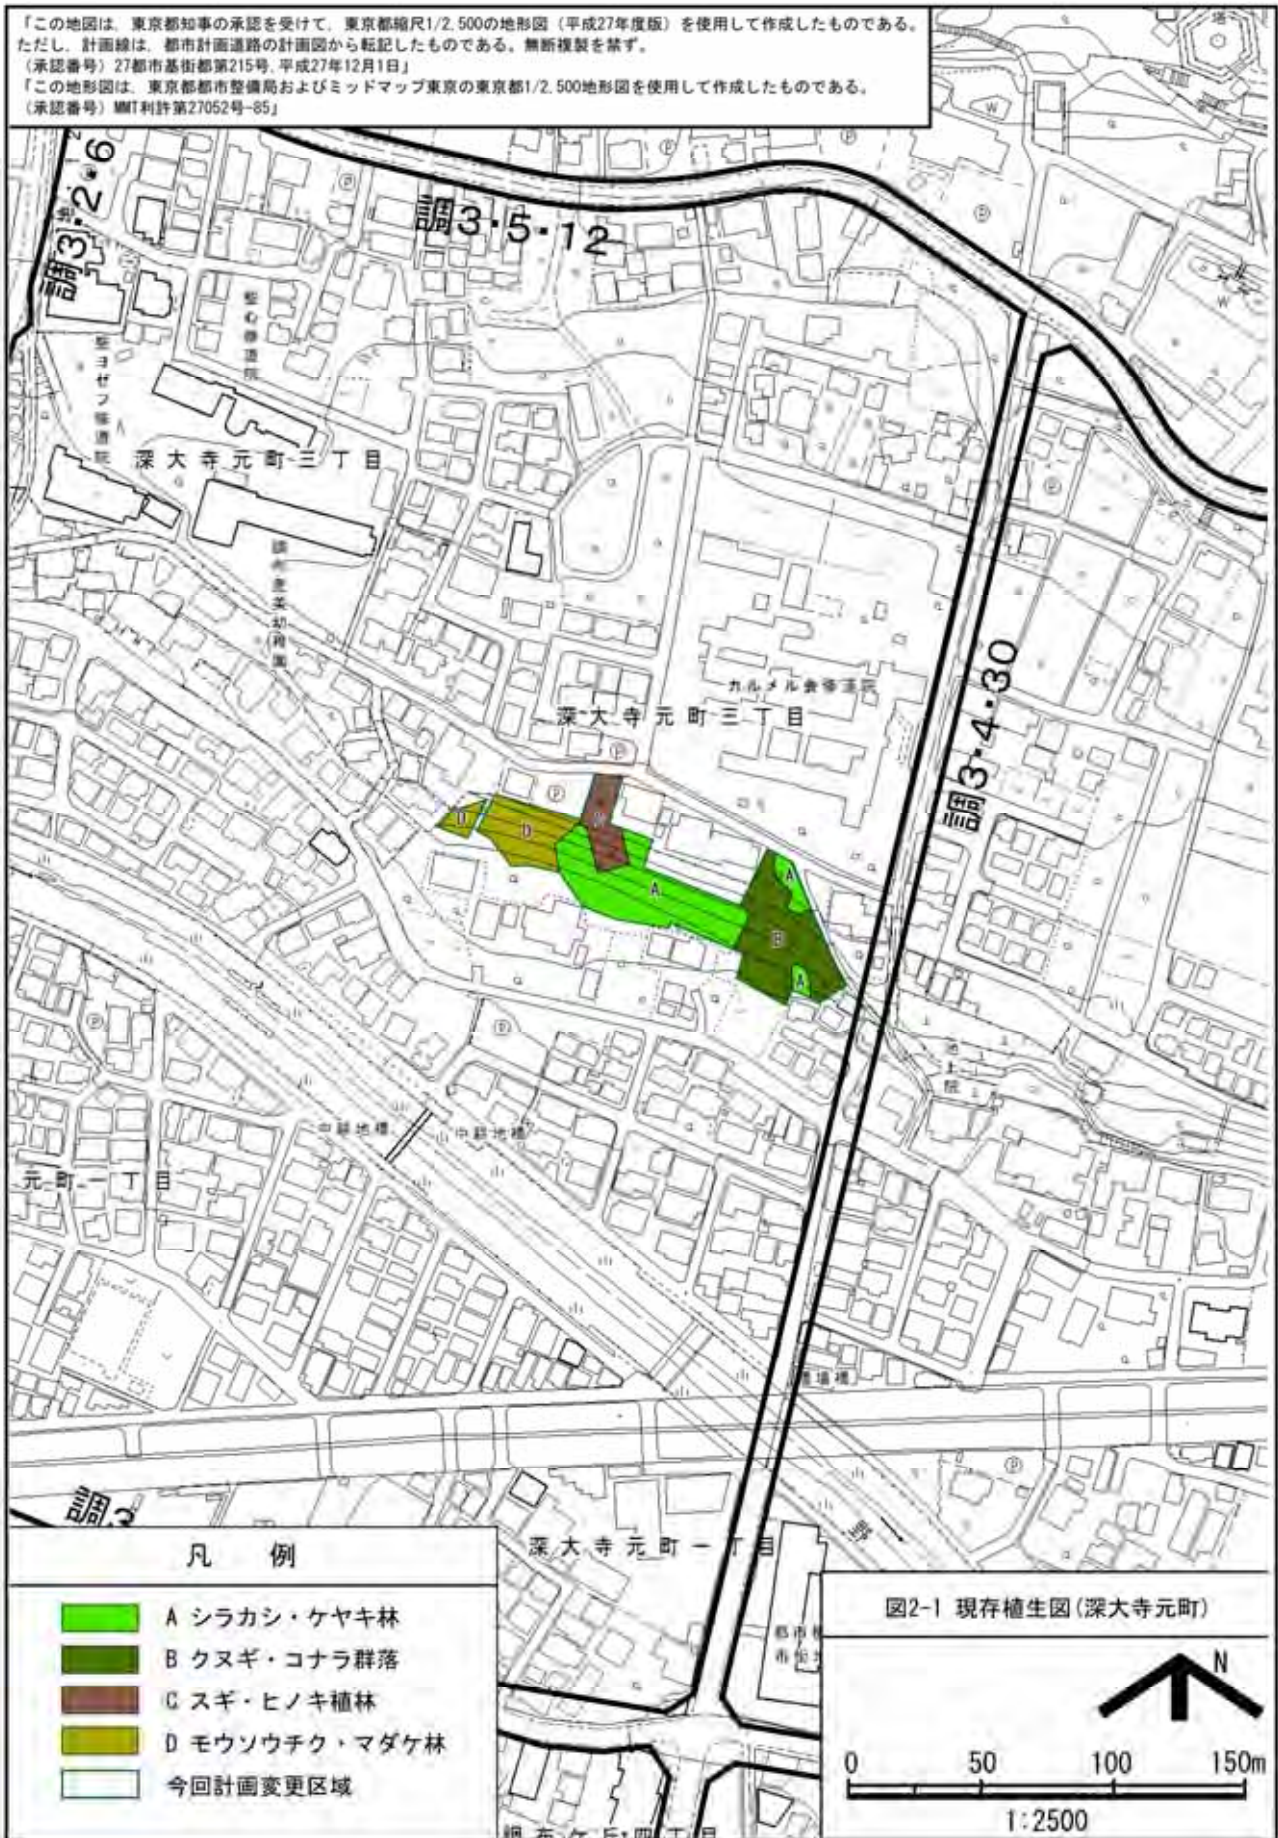
図 4-23 深大寺元町 3 丁目緑地（国分寺崖線）周辺

ここでは、中央にシラカシやケヤキなどが繁茂する広い屋敷林がみられ、西側にモウソウチクやマダケなどの竹林、東側にクヌギやコナラなどの落葉樹の林が広がっている。
