# 国道298号及び周辺道路の交通量(一般道)

# 台風15号発生時、3環状道路が迂回路として機能 【参考】

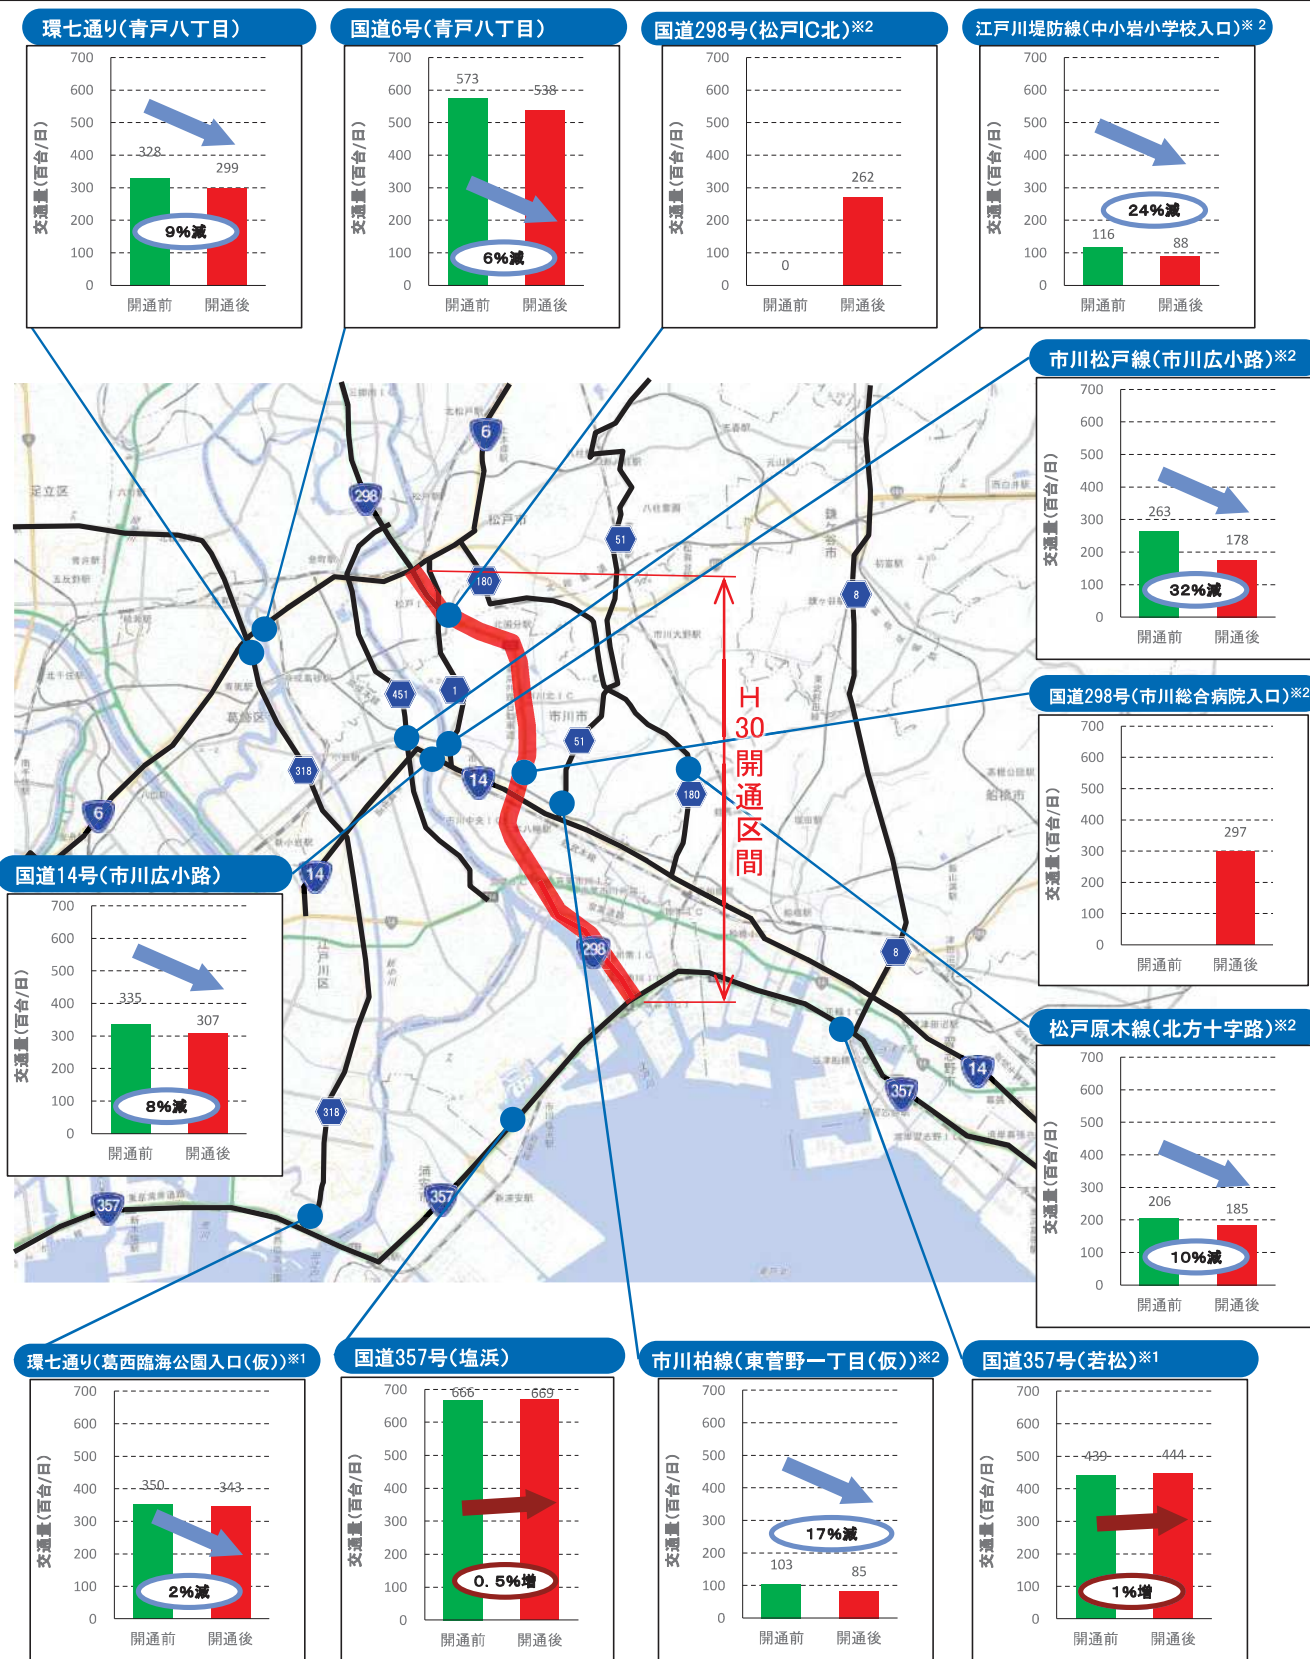
- 国道298号に並行する幹線道路の交通量は減少傾向。
- 外環道にアクセスする東側からの国道交通量の変化は少なく、交通量は微増。

使用データ: 交通量調査(24h) 開通前 H29.4.26(水),6.29(木),9.26(火),H30.5.23(水)の平均値(ただし※1はH29.4.26(水)未実施) 開通後 H30.6.5(火),7.3(火),9.6(木),R元.6.4(火)の平均値(ただしH30.6.5(火)は※2のみ実施)

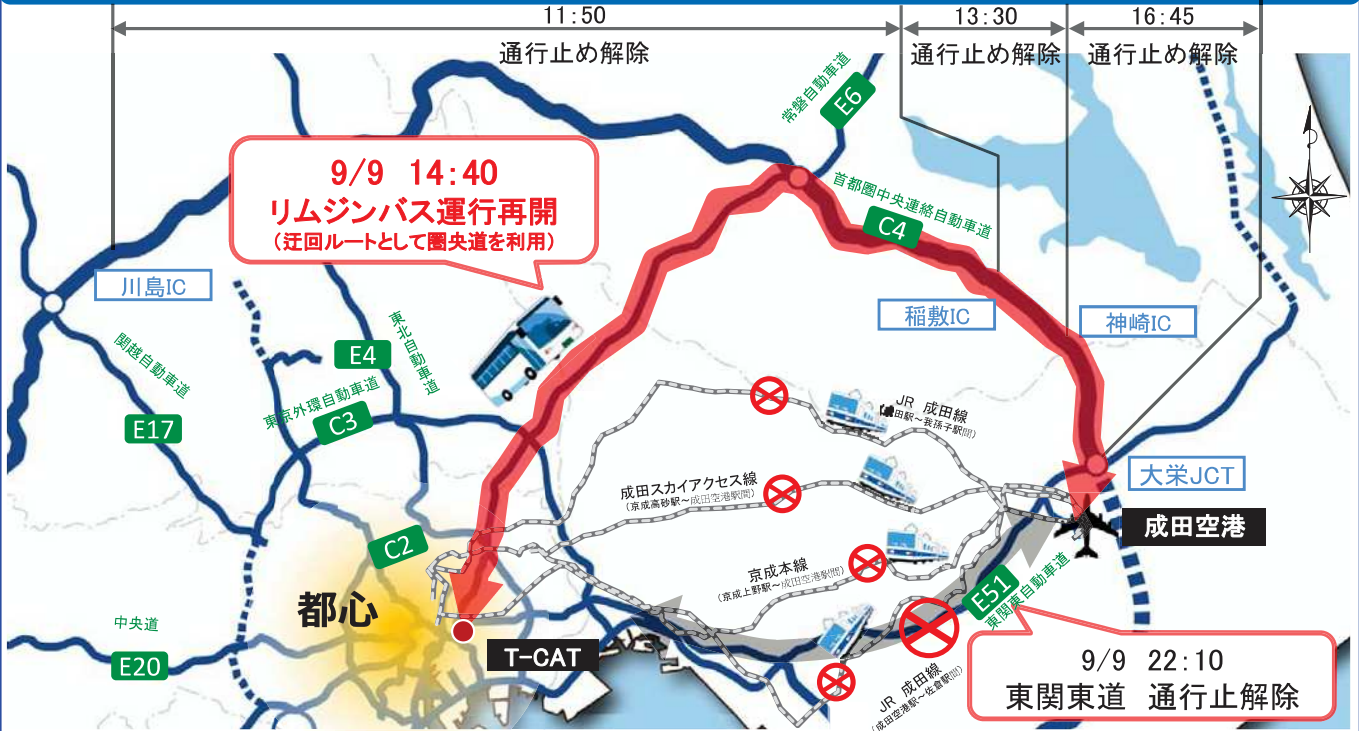
## 台風15号時のリダンダンシー確保

- 3環状道路の整備により、リダンダンシーが強化。放射道路が寸断した場合の都心への迂回経路を確保。
- 台風15号の影響で東関東道が通行止めとなる中、成田空港と都心の迂回ルート(圏央道)が早期復旧したことにより、高速バス等が同ルートを利用。

6時	12時	18時
道路網	圏央道(川島IC～大塚JCT) ※赤字: 通行止め解除区間・解除時間	(通行止め)	11:50 川島IC～稲敷IC 13:30 稲敷IC～神崎IC	16:45 神崎IC～大塚JCT
	東関東道(高谷JCT～成田JCT) ※赤字: 通行止め解除区間・解除時間	(通行止め)	12:10 高谷JCT～海岸習志野IC	16:35 海岸習志野IC～千葉北IC 22:10 千葉北IC～成田JCT
公共交通機関	高速バス(成田空港↔都心) ※圏央道経由	(運休)	運転再開 14時40分 (初便については、一部一般道を利用)	
	鉄道			
	成田スカイアクセス	(運休)		運転再開 17時24分
	その他 (JR成田線、京成本線)		(終日運休)
